## BITACORA ELECTRÓNICA DE OBRA

| Si | 0040 | 03-03-2022 | Carretera Oyon - Ambo, Tramo I: Oyon - Desvío Cerro de Pasco | | BORIS WALTER AYLLÓN CARCELÉN |

OBRA: MEJORAMIENTO DE LA CARRETERA OYON - AMBO TRAMO I: OYON - DESVIO CERRO DE PASCO- VIA PRINCIPAL KM. 134+977.92 AL KM. 181+000 Y RAMAL KM. 136+780 A KM. 139+698.19

VISITA DE MONITOREO AL TRAMO 1 DESDE POBLADO DE OYON HASTA EL KM. 181+000 (DESVIO CERRO DE PASCO)

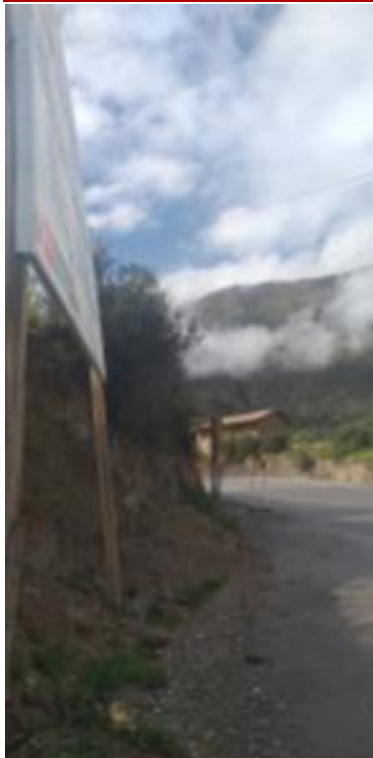
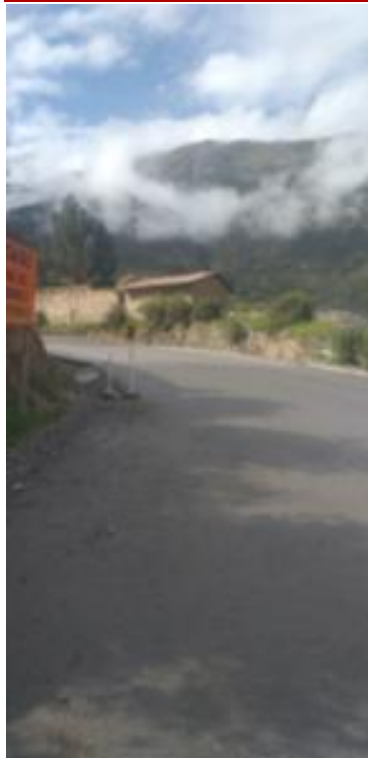
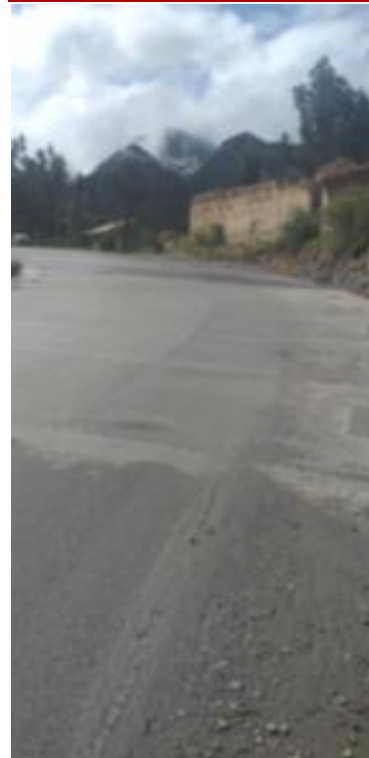
PROGRESIVA KM. 134+986

VISITA DE MONITOREO AL INICIO DEL TRAMO I: ENTRADO A OYON

En la progresiva Km. 134+986 se realiza visita de monitoreo al inicio del tramo I, donde continua sin actividades en esta zona.

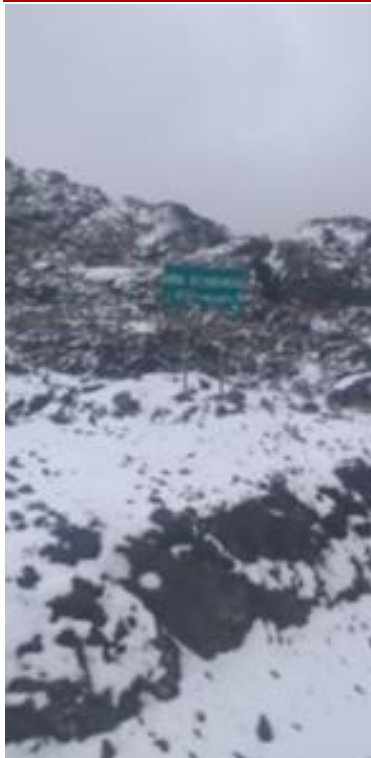
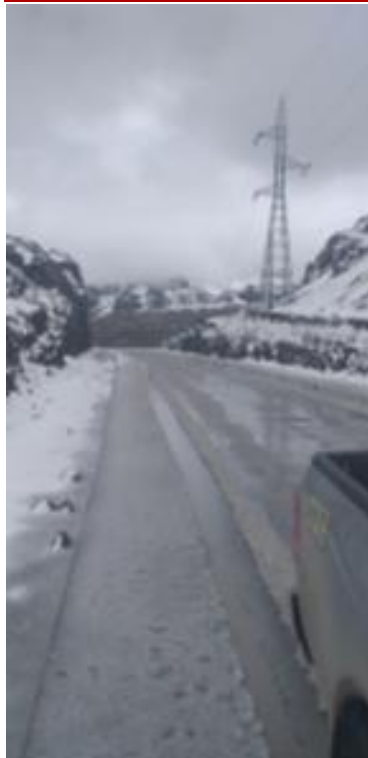
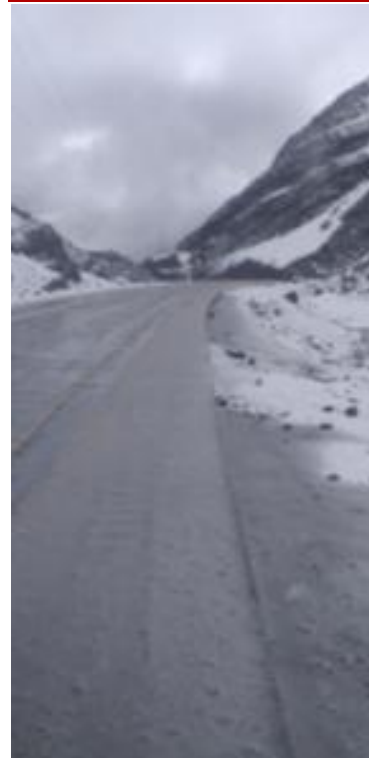
PROGRESIVA KM. 167+340

VISITA AL SECTOR 2 DEL TRAMO I: ABRA UCHUCCHACUA

VISITA DE MONITOREO AL SECTOR 2 DEL TRAMO I: Se realiza visita a la zona abra uchucchacua zona mas alta del tramo I, donde a caido nevada , el pavimento y toda la zona esta con nieve.

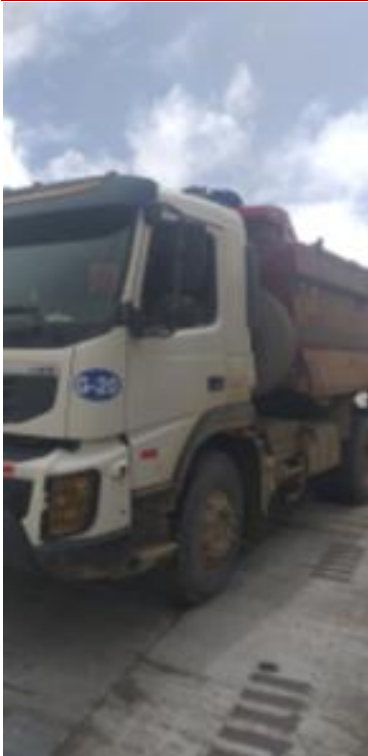
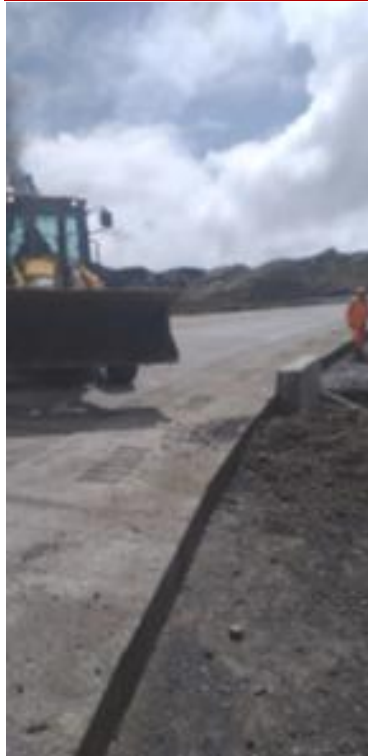
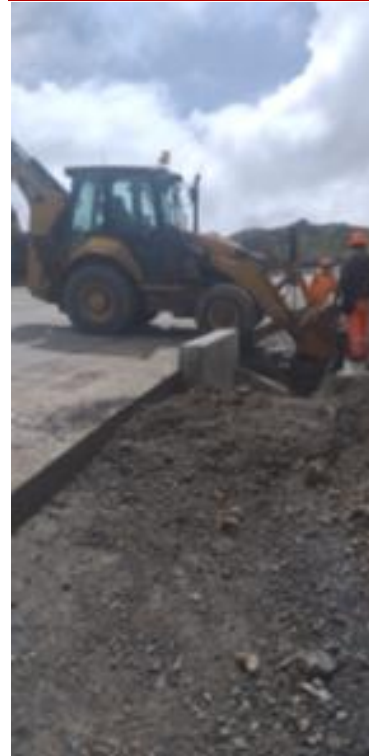
PROGRESIVA KM. 175+980

VISITA DE MONITOREO AL SECTOR 2 DEL TRAMO I: LIMPIEZA DE BERMAS

En la progresiva km. 175+980 se realiza visita de monitoreo al sector 2 del tramo I : donde se realiza la limpieza de bermas de residuos de concreto , Se utiliza una retroexcavadora y herramientas menores. Trabajan: 1 capataz, 1 operador, 6 obreros 2 vigías.

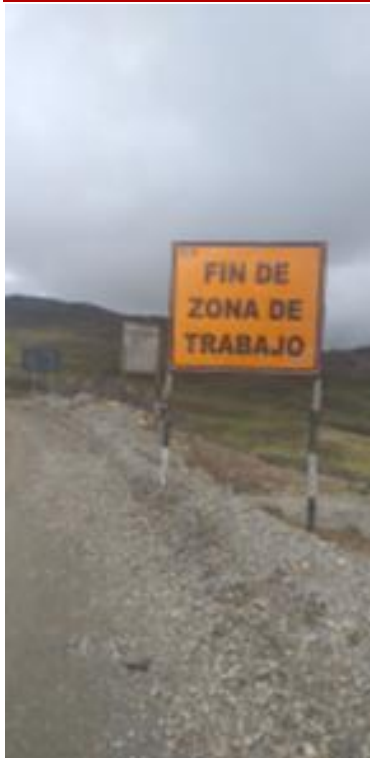
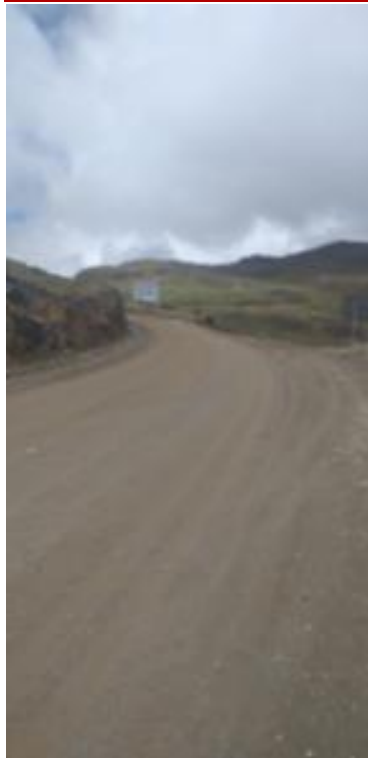
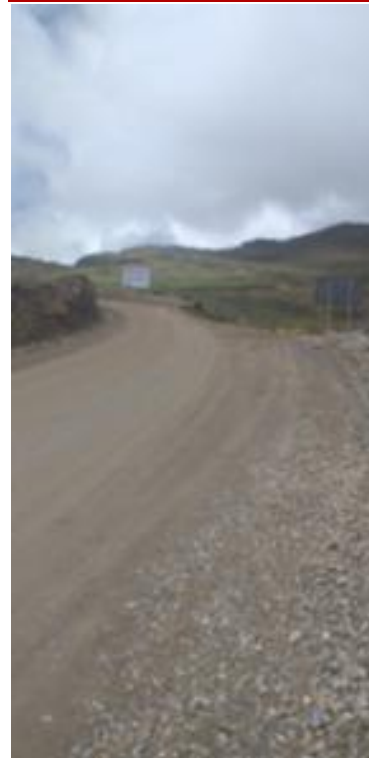
PROGRESIVA KM. 181+000

VISITA DE MONITOREO AL FINAL DEL TRAMO I: DESVIO CERRO DE PASCO

En la progresiva km. 181+000 se realiza visita al final del tramo I, en este sector no ha nevado, pero si ha llovido en esta zona. No hay actividades.

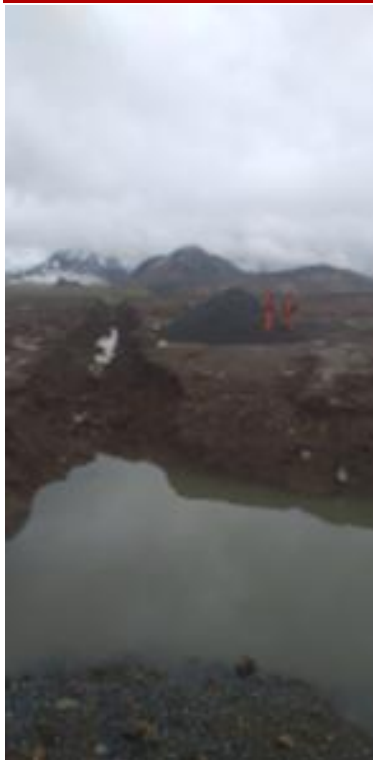
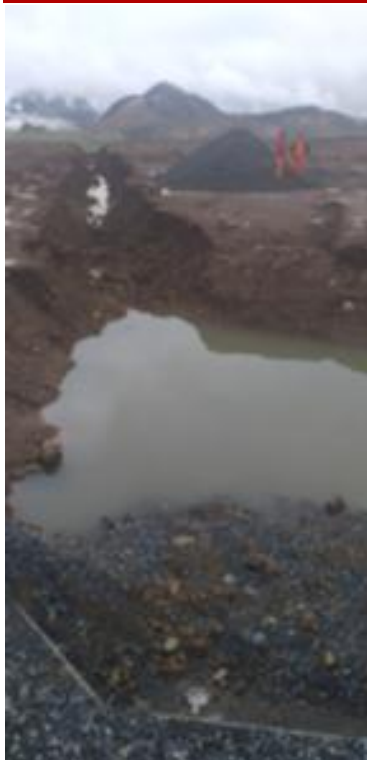
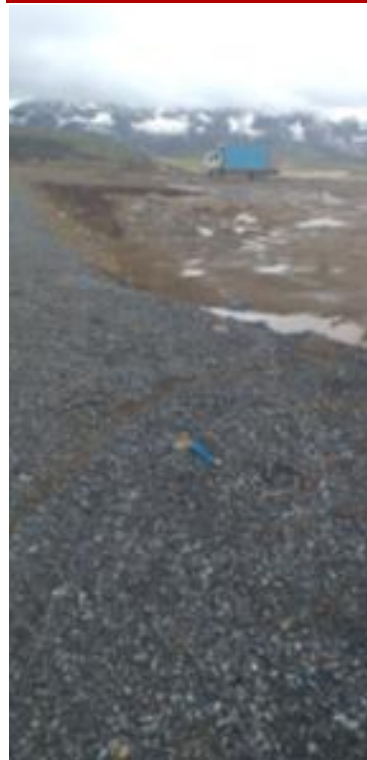
PROGRESIVA KM. 175+720

VISITA DE MONITOREO AL SECTOR 2 DEL TRAMO I: SE VERIFICA ACTIVIDADES EN EL DME 12 Y 13 DEL TRAMO II

En la progresiva Km. 175+720 se realiza actividades de excavación en zona adyacente donde se ubica alcantarilla,, trabajadores del tramo II construyen unos subdrenes.

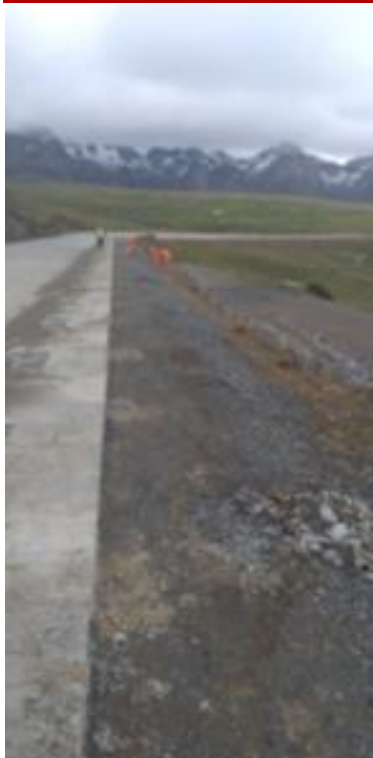
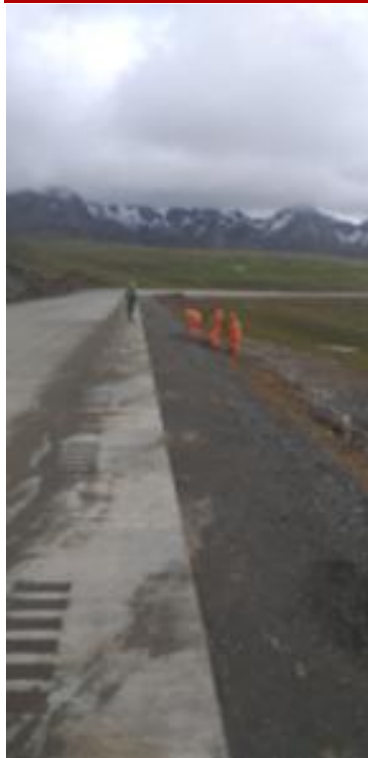
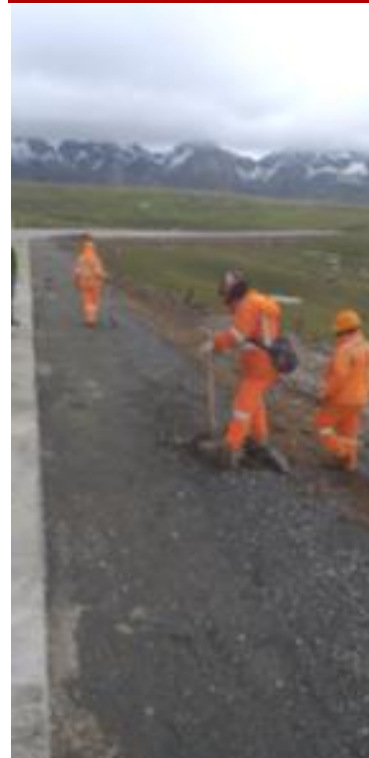
PROGRESIVA KM. 175+700

VISITA DE MONITOREO AL SECTOR 2 DEL TRAMO I: LIMPIEZA MANUAL DE RESIDUOS SOLIDOS EN BERMAS

En la progresiva Km. 175+700 se realiza la limpieza manual en bermas, donde se recogen los residuos solidos de concreto. Se utiliza herramientas menores, trabajan: 1 capataz, 6 obreros

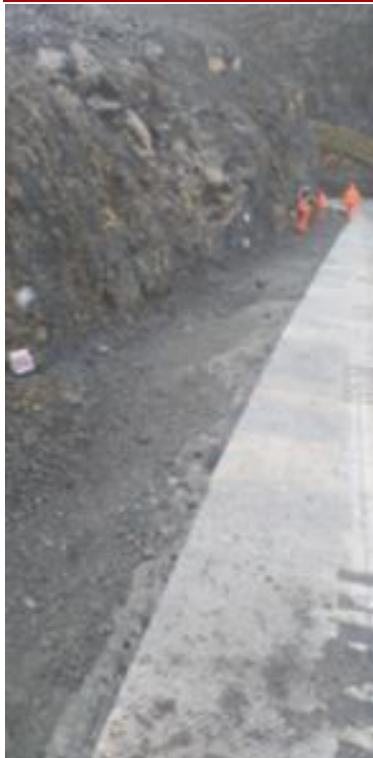
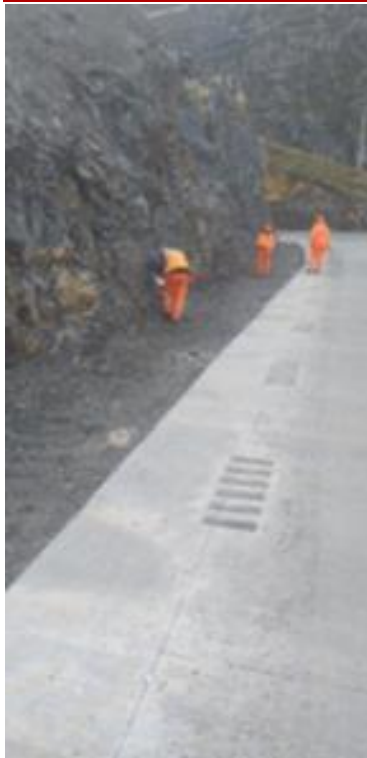
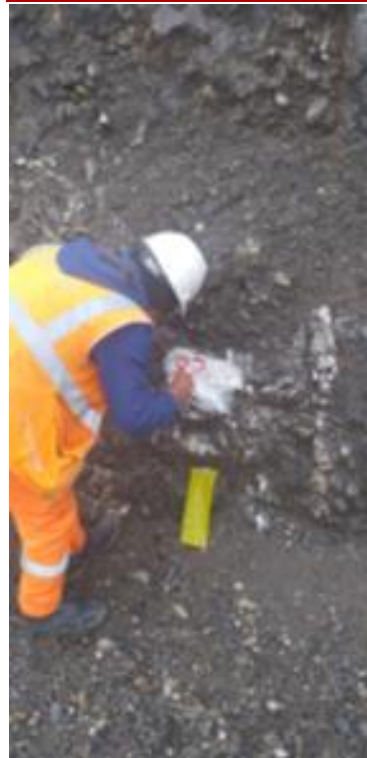
PROGRESIVAS KM. 161+800

VISITA DE MONITOREO AL TRAMO I: REFERENCIACION DE LA VÍA

En la progresiva km. 161+800 se realiza la referenciación topográfica de la vía, Se utiliza herramientas menores, trabajan: 1 topógrafo, 2 auxiliares

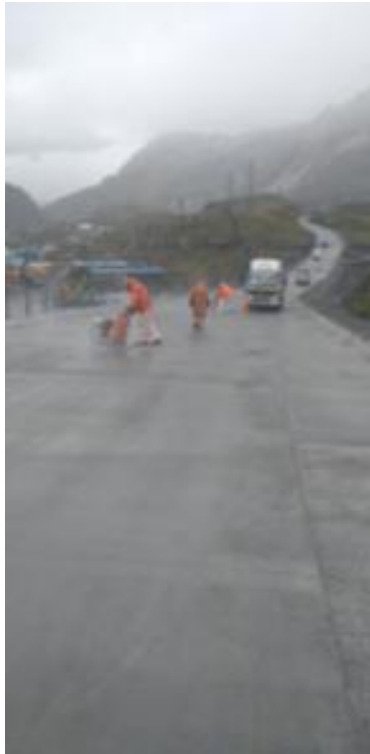
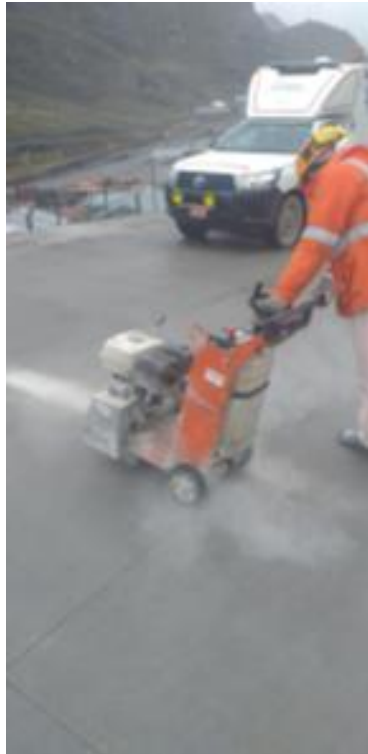
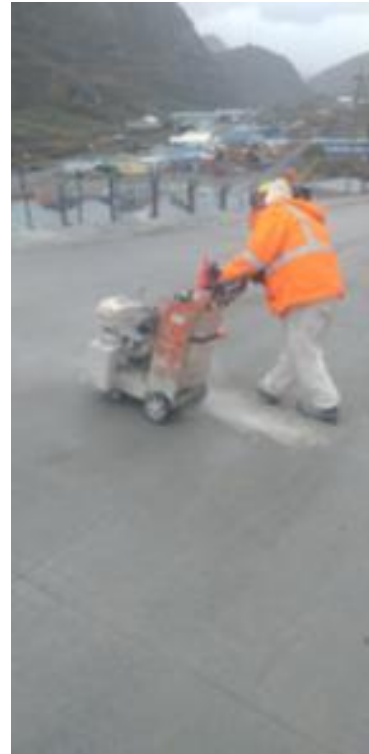
PROGRESIVA KM. 161+580

VISITA DE MONITOREO AL TRAMO I: FRESADO Y LIMPIEZA DEL PAVIMENTO DE CONCRETO CONSTRUIDO.

En la progresiva KM. 161+560 se realiza el fresado y limpieza del pavimento de concreto. Se utiliza 1 equipo de fresado , 1 soplador, trabajan: 1 capataz, 2 operarios.

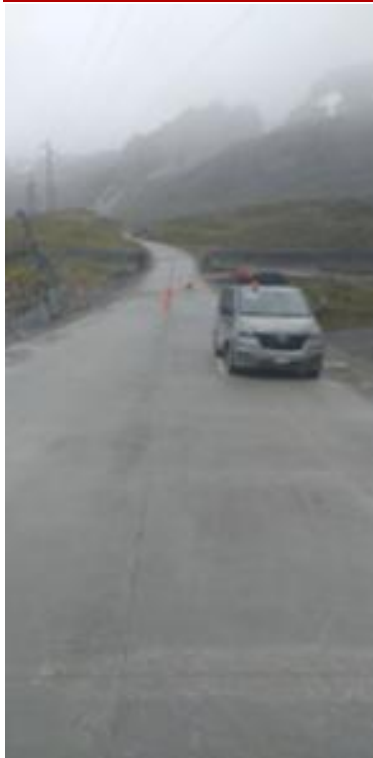
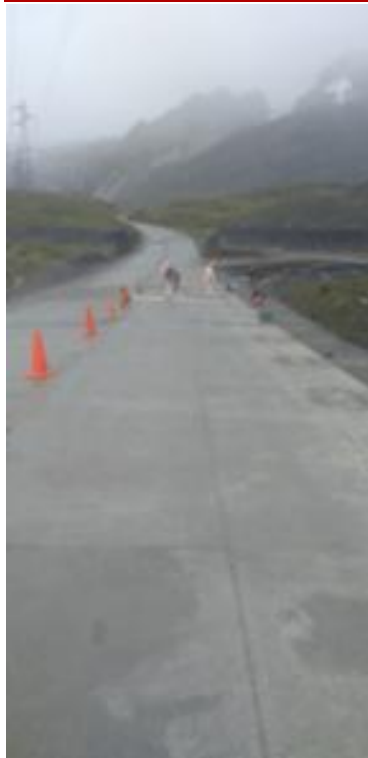
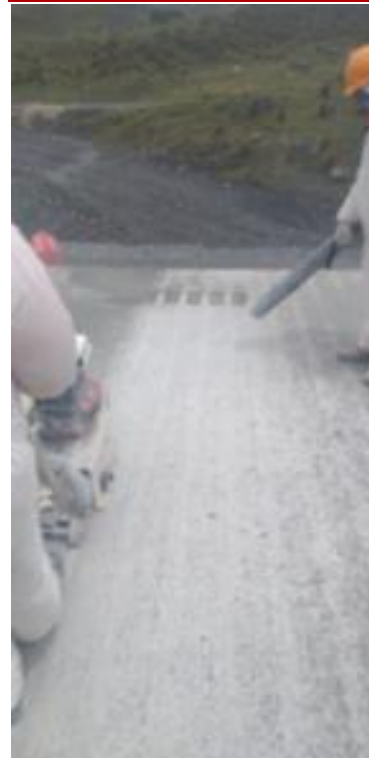
PROGRESIVA KM. 161+450

VISITA DE MONITOREO AL TRAMO I: FRESADO Y LIMPIEZA DEL PAVIMENTO DE CONCRETO CONSTRUIDO.

En la progresiva Km. 161+450 se realiza el fresado para reparar la textura del concreto, se utiliza un equipo de fresado y un soplador, trabajan: 2 operarios
