## BITACORA ELECTRÓNICA DE OBRA

### REGISTRO DE LA BITACORA Y FOTO DEL CUADERNO DE OBRA

| <b>Confirma Bitacora:</b><br>Si | <b>Nro Informe:</b><br>0041 | <b>Fecha Informe:</b><br>04-03-2022 | <b>Nombre De La Obra:</b><br>Carretera Oyon - Ambo,<br>Tramo I: Oyon - Desvío Cerro de Pasco | | <b>Personal Encargado:</b><br>BORIS WALTER AYLLÓN<br>CARCELÉN | |

OBRA: MEJORAMIENTO DE LA CARRETERA OYON - AMBO TRAMO I: OYON - DESVIO CERRO DE PASCO- VIA PRINCIPAL KM. 134+977.92 AL KM. 181+000 Y RAMAL KM. 136+780 A KM. 139+698.19

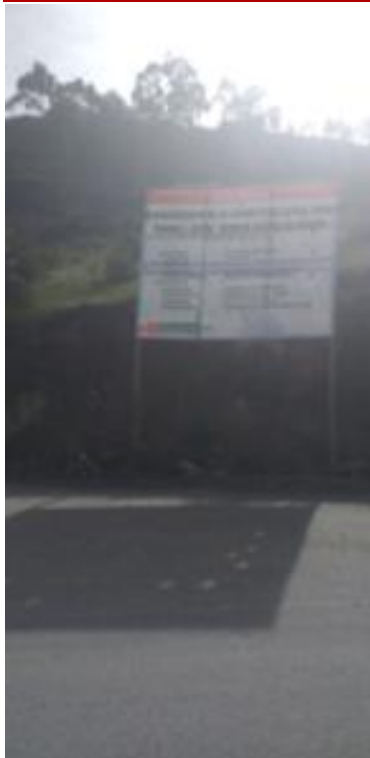
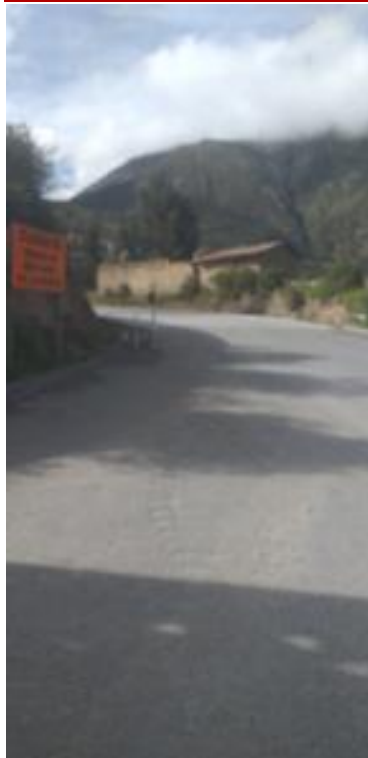
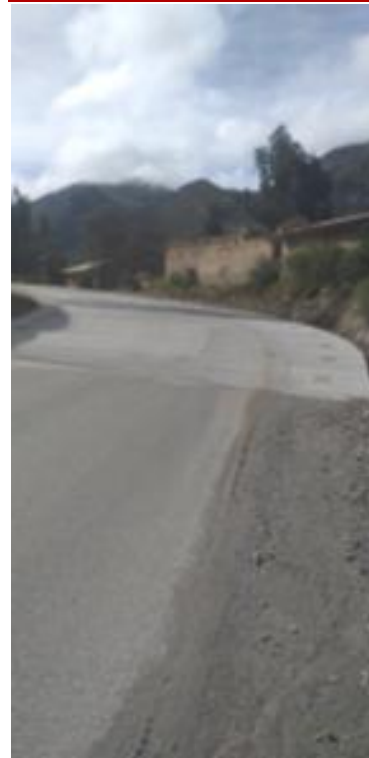
PROGRESIVA KM. 139+978

VISITA DE MONITOREO AL INICIO DEL TRAMO I: ENTRADA DE OYON

En la progresiva Km. 139+978 se realiza visita de monitoreo al inicio del tramo I, no hay actividades en esta zona.

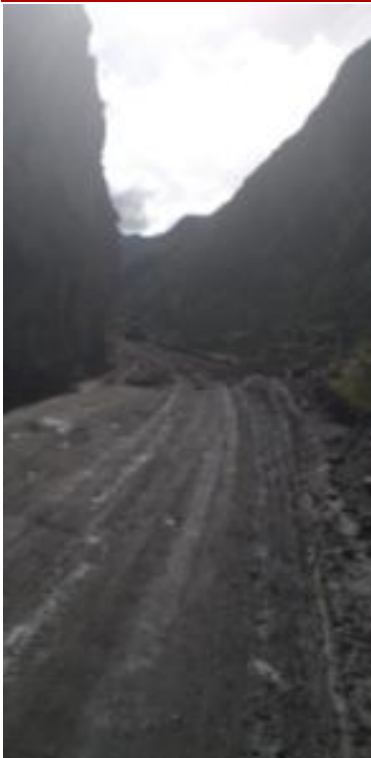
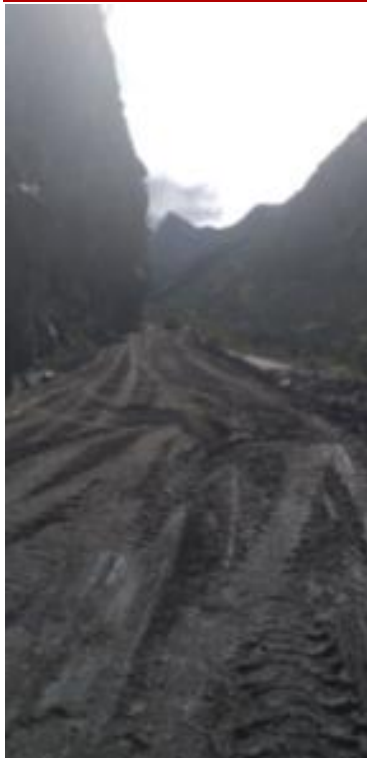
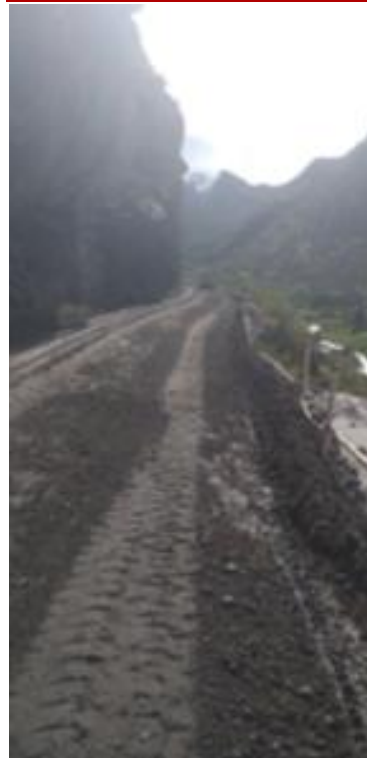
PROGRESIVA KM. 151+440 a KM. 152+000

VISITA DE MONITOREO AL SECTOR 1 DEL TRAMO I: MANTENIMIENTO VIAL

En la progresiva Km. 151+440 a KM. 152+000 se realiza el mantenimiento vial, se utiliza una motoniveladora, trabajan: 1 capataz, 1 operador, 2 vigias

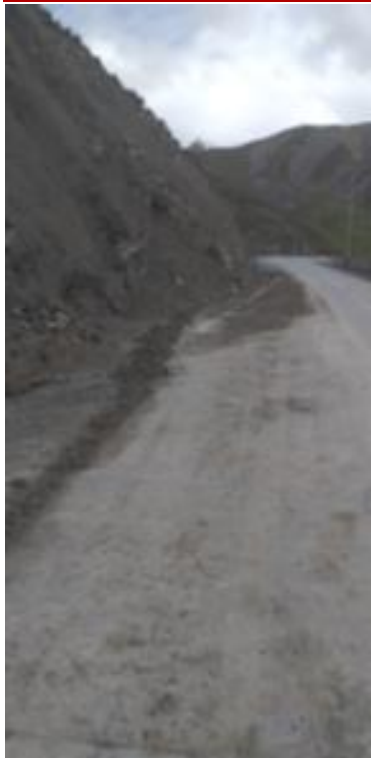
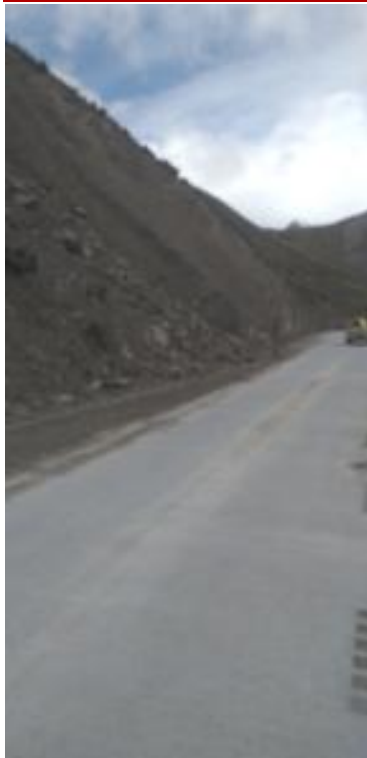
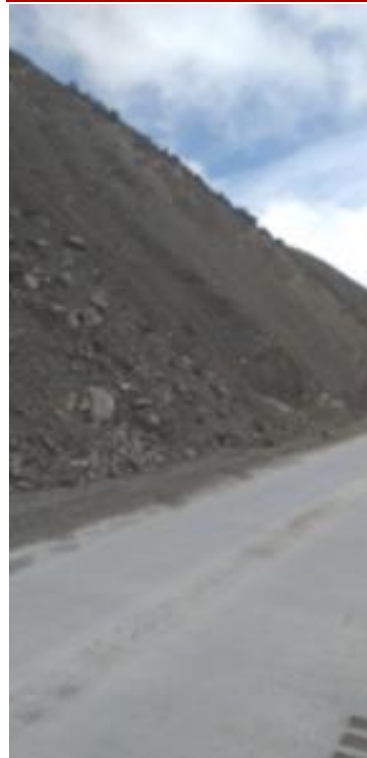
PROGRESIVA KM. 160+100

VISITA DE MONITOREO AL SECTOR nO, 2 DEL TRAMO I : DERRUMBES EN LA VIA

En la progresiva km. 160+100 se realiza visita de monitoreo al sector 2 del tramo i, se verifica la ocurrencia de derrumbes , que invaden parte de la vía.

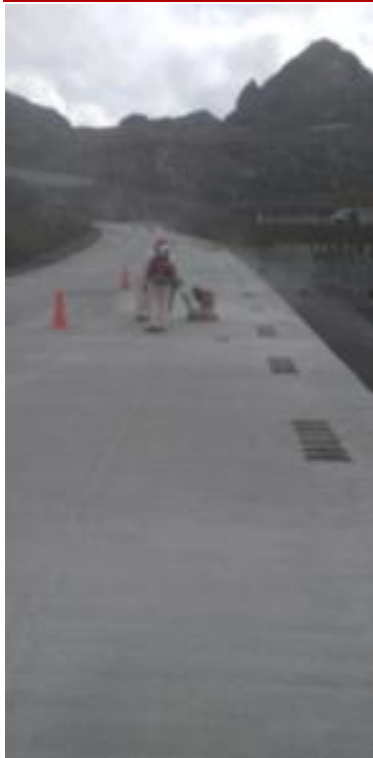
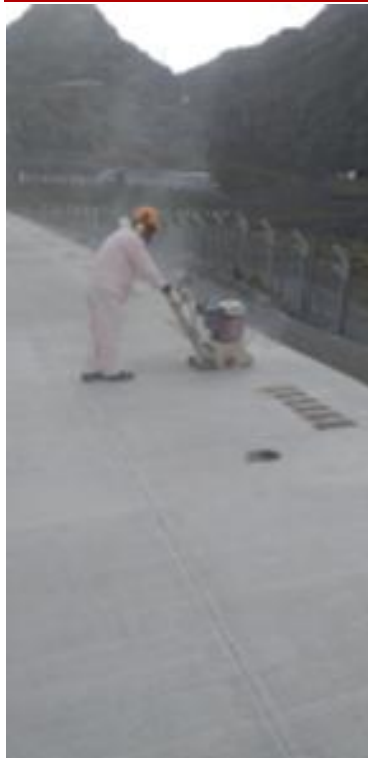
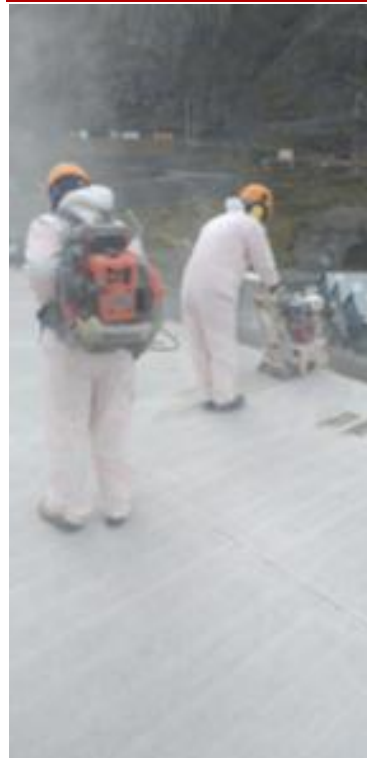
PROGRESIVA KM. 161+500

VISITA DE MONITOREO AL SECTOR 2 DEL TRAMO I: FRESADO DEL PAVIMENTO DE CONCRETO Y LIMPIEZA

En la progresiva Km. 161+500 se realiza la limpieza y fresado del pavimento de concreto, se utiliza dos equipos de fresado, 1 soplador, trabajan: 1 capataz, 3 operarios

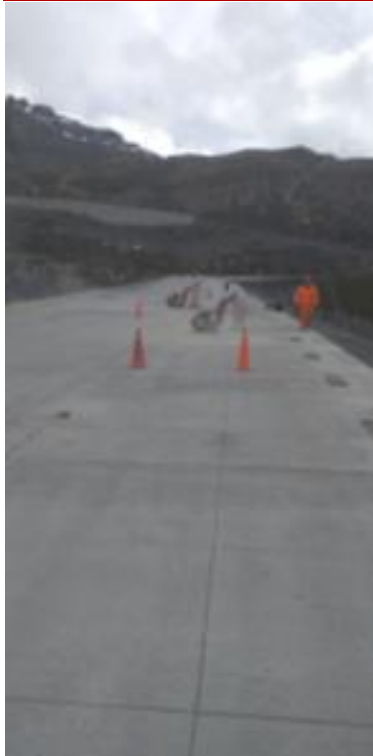
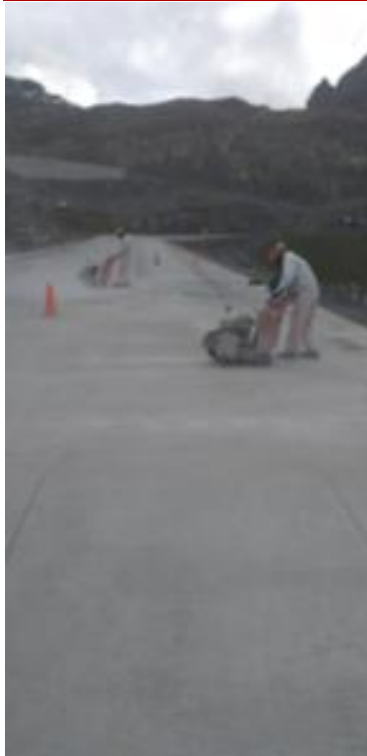
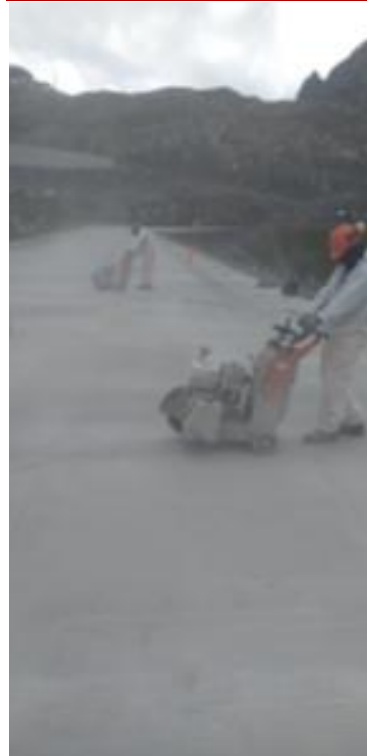
PROGRESIVA KM. 161+580 A KM. 161+620

VISITA DE MONITOREO AL TRAMO I: CORTE Y FRESADO DE PAVIMENTO DE CONCRETO

En la progresiva Km. 161+580 a km. 161+620 se realiza el corte y fresado de pavimento de concreto, se utiliza 2 cortadoras de concreto, 1 soplador. trabajan: 1capataz, 3 operarios

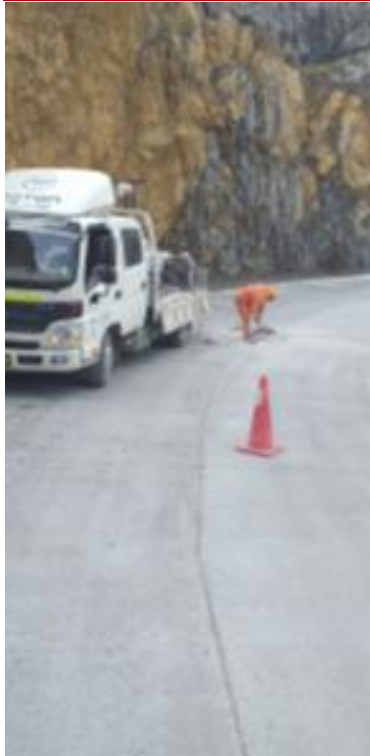
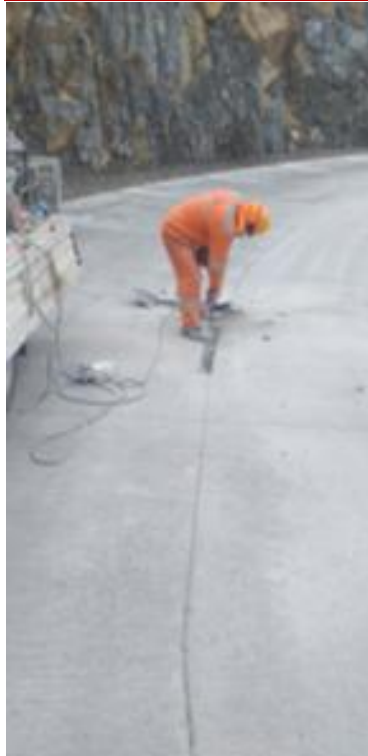
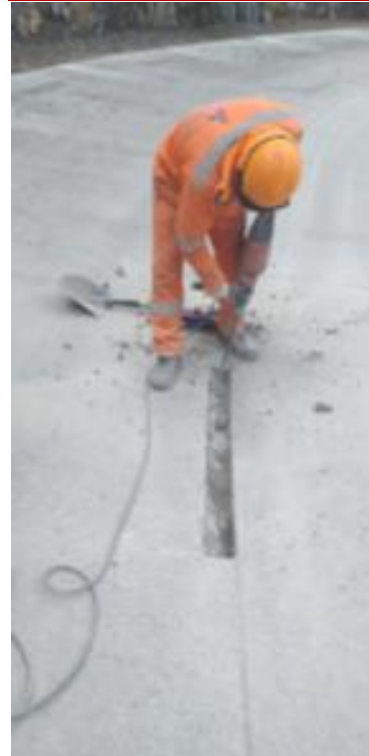
PROGRESIVA KM. 161+920

VISITA DE MONITOREO AL TRAMO I: REPARACION DE PAVIMENTO DE CONCRETO

En la progresiva km. 161+920 se realiza la reparación concreto en zona de juntas, se utiliza un equipo demoledor, un generador electrico y herramientas menores, trabajan 1 capataz, 2 obreros

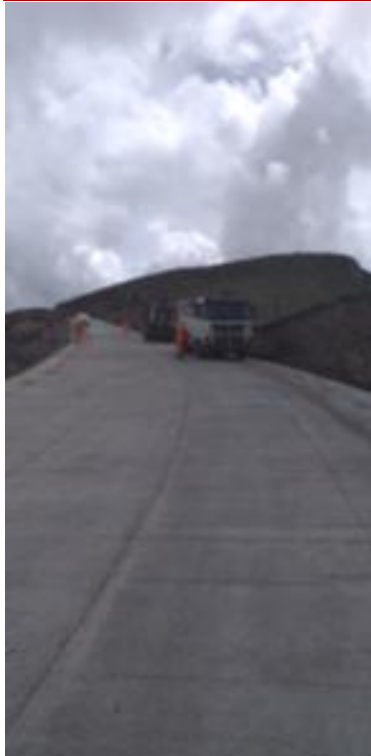
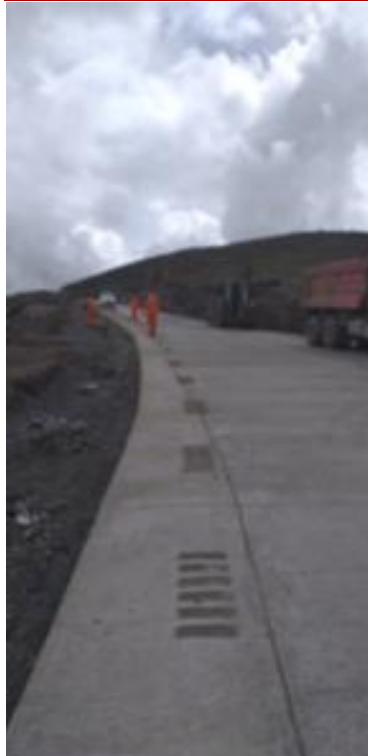
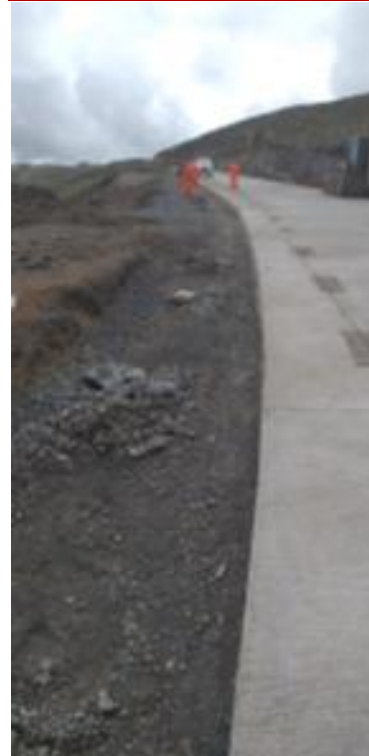
PROGRESIVA KM. 175+020

VISITA DE MONITOREO AL SECTOR 2 DEL TRAMO I: LIMPIEZA DE BERMAS

En la progresiva km. 175+020 se realiza visita al sector 2 del tramo I, donde se realiza la limpieza de las bermas, recogiendo los restos de concreto en la vía. Se utiliza una retroexcavadora, 1 volquete, y herramientas menores, trabajan: 1 capataz, 1 operador, 1 chofer, 6 obreros

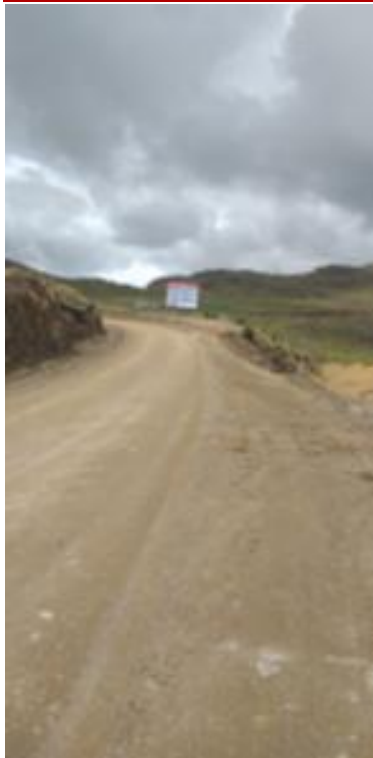
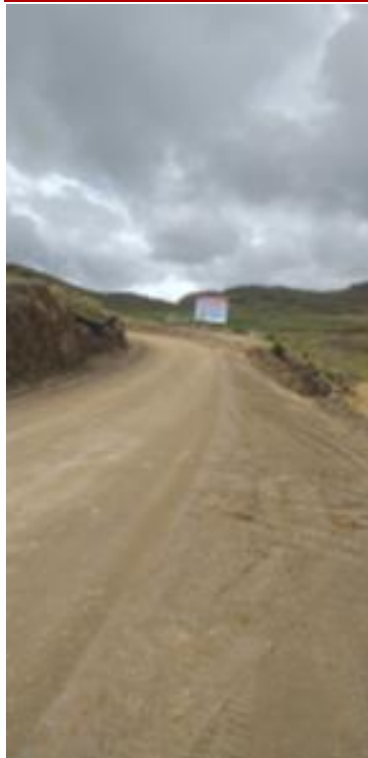
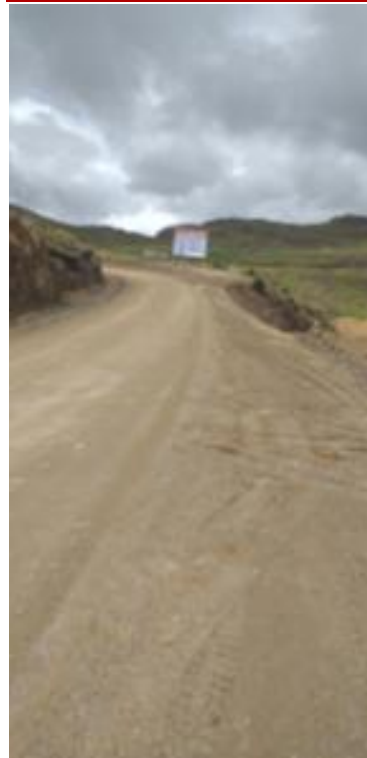
PROGRESIVA KM. 181+000

VISITA DE MONITOREO AL FINAL DEL TRAMO I: DESVIO CERRO DE PASCO

En la progresiva km. 181+000 se realiza visita de monitoreo al final del tramo I, desvio cerro de pasco, donde no hay actividades.
