## **BITACORA ELECTRÓNICA DE OBRA**

| Si | 0042 | 05-03-2022 | Carretera Oyon - Ambo, Tramo I: Oyon - Desvío Cerro de Pasco | | BORIS WALTER AYLLÓN CARCELÉN |

VISITA DE MONITOREO AL TRAMO 1 DESDE POBLADO DE OYON HASTA EL KM. 181+000 (DESVIO CERRO DE PASCO)

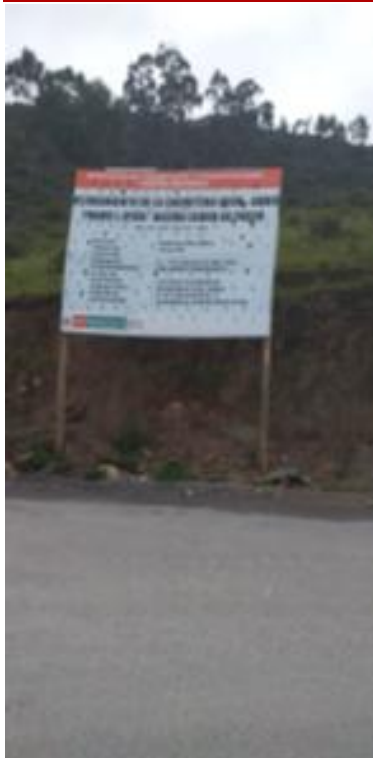
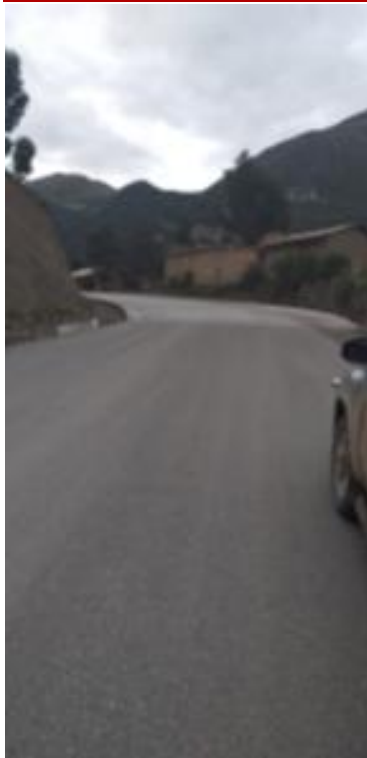
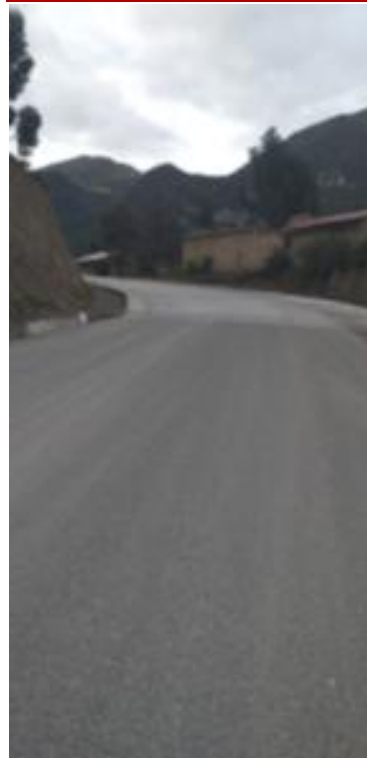
PROGRESIVA KM. 134+798

VISITA DE MONITOREO AL INICIO DEL TRAMO I: ENTRADA DEL POBLADO DE OYON134

En la progresiva km. 134+798 Se realiza visita de monitoreo al inicio del tramo I, entrada al Poblado de Oyón. la temperatura ambiental es de 8°C

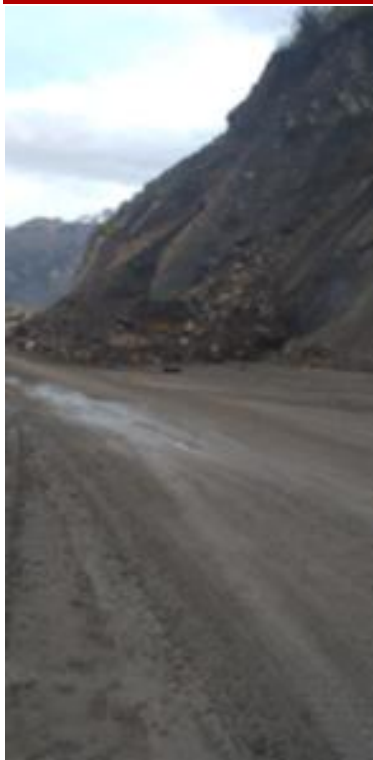
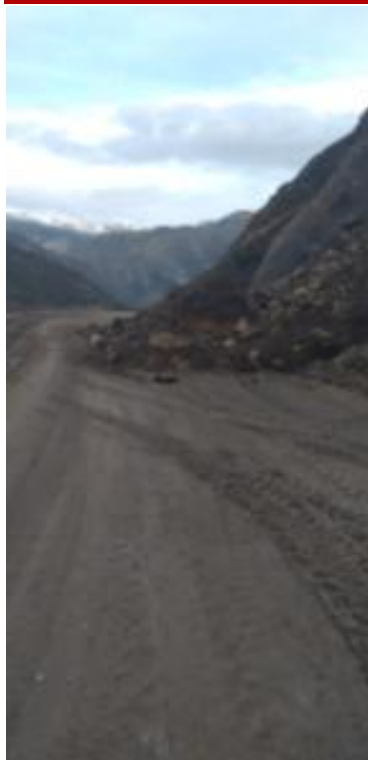
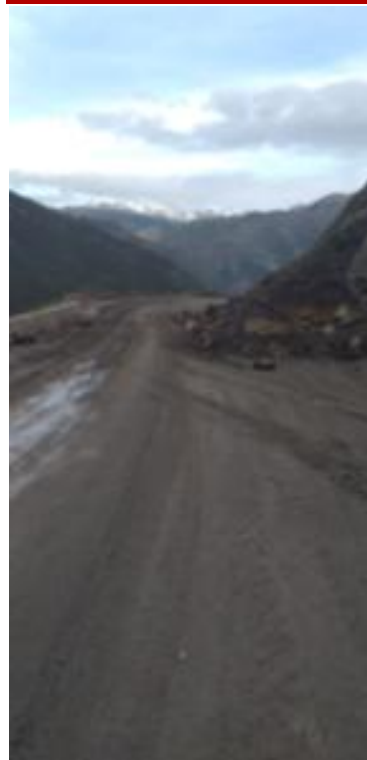
PROGRESIVA KM. 140+490

VISITA DE MONITOREO AL SECTOR 1 DEL TRAMO I: DERRUMBES EN LA VIA

En la progresiva KM. 140+490 se realiza visita de monitoreo al sector 1 del tramo 1 donde se verifica la ocurrencia de derrumbes en la zona, ocasionado por las lluvias ocurridas en horas de la noche, La temperatura ambiental es de 7°C

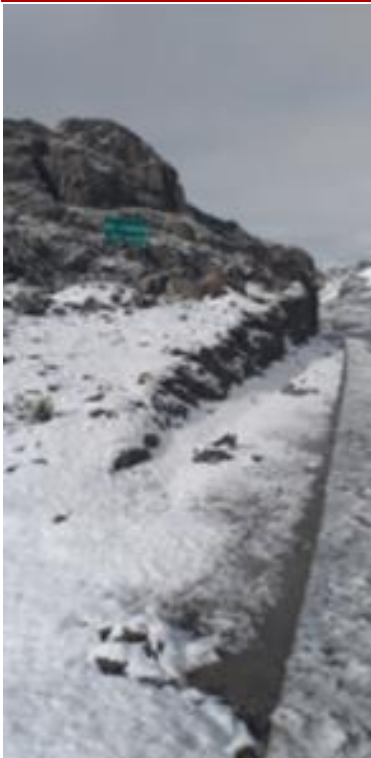
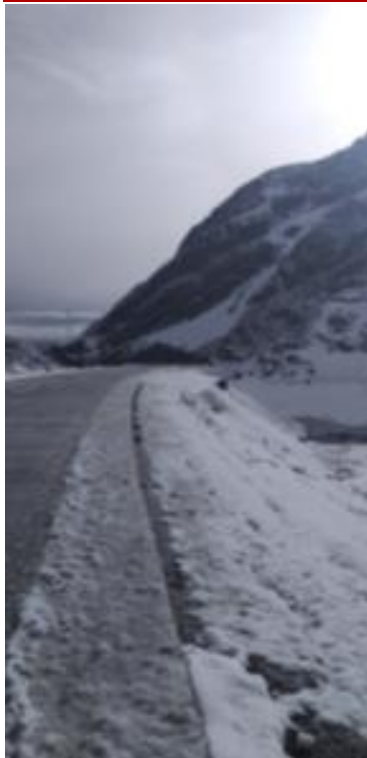
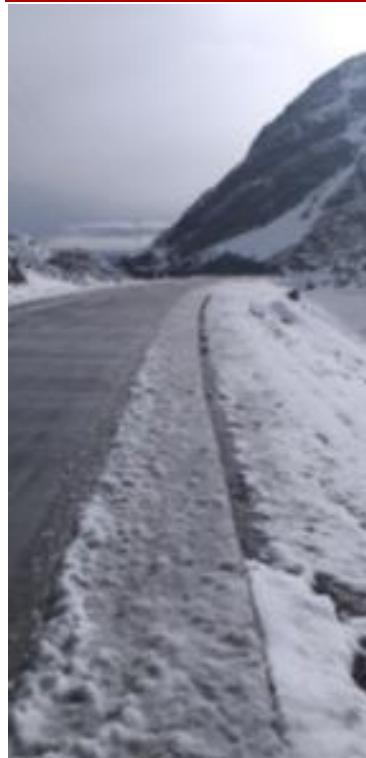
PROGRESIVA KM. 167+400

VISITA DE MONITOREO AL SECTOR 2 DEL TRAMO I: ABRA CHUCCHUCHACUA

En la progresiva Km. 167+400 se realiza visita a la zona mas alta : ABRA CHUCCHUCHACUA donde ha ocurrido una nevada el dia de ayer desde la tarde, a pesar de ser un dia soleado el sector tiene una temperatura ambiental de 2°C

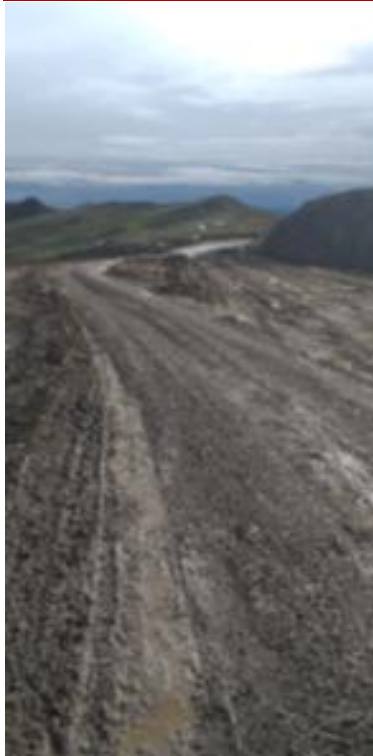
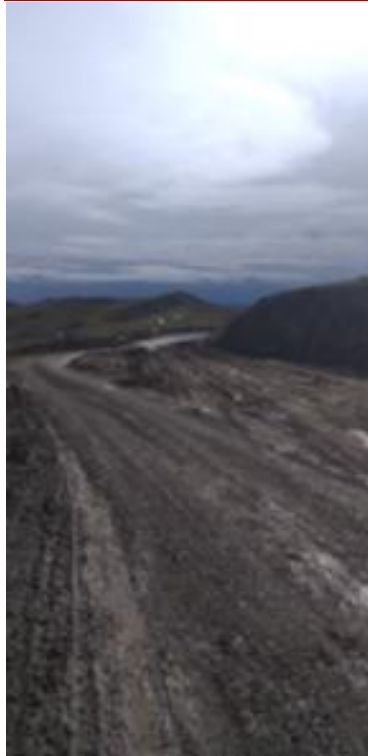
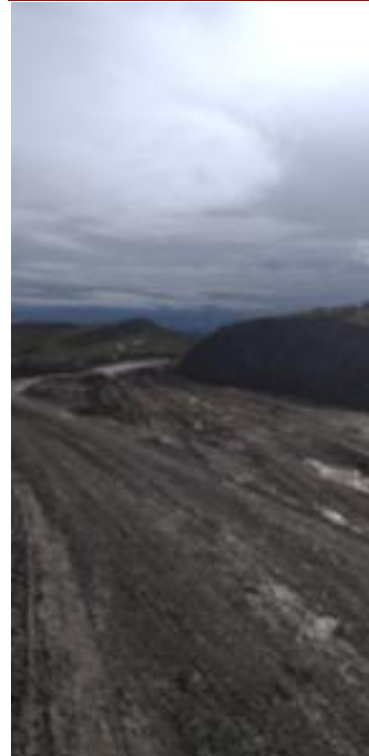
PROGRESIVA KM. 178+200

VISITA DE MONITOREO AL SECTOR 2 DEL TRAMO I: PLATAFORMA SATURADA

En la progresiva Km. 178+200 se realiza visita de monitoreo al sector 2 del tramo I, donde la plataforma de la via esta saturado, por las lluvias ocurridas en la noche de ayer, a pesar de que el clima es despejado el terreno esta saturado con una temperatura ambiental de 5°C en esta zona.

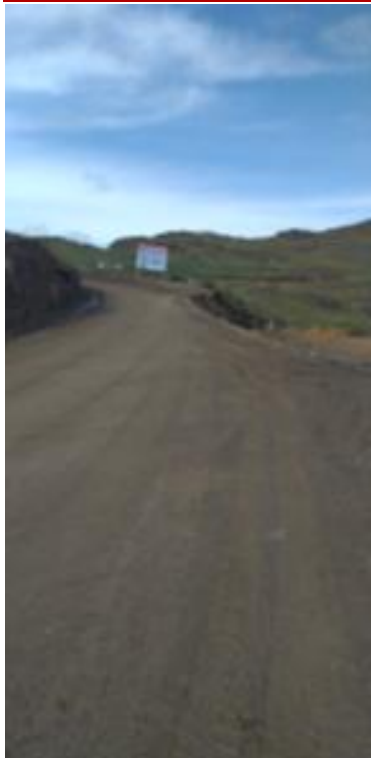
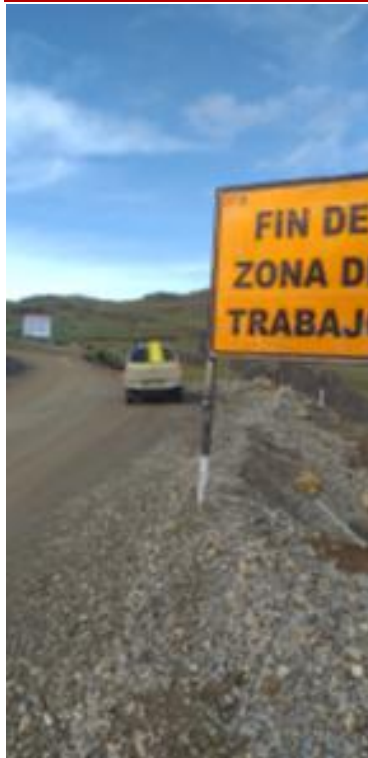
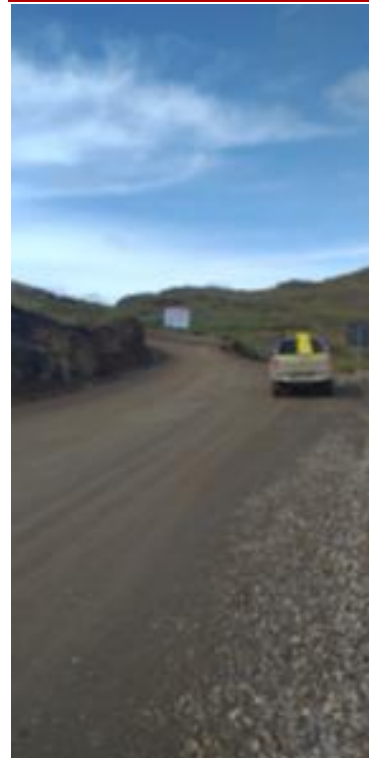
PROGRESIVA KM. 181+000

VISITA DE MONITOREO AL FINAL DEL TRAMO I: DESVIO CERRO DE PASCO

En la progresiva Km. 181+000 se realiza visita de monitoreo al final del tramo 1: Desvio Cerro de Pasco, la temperatura ambiental del sitio es de 5°C

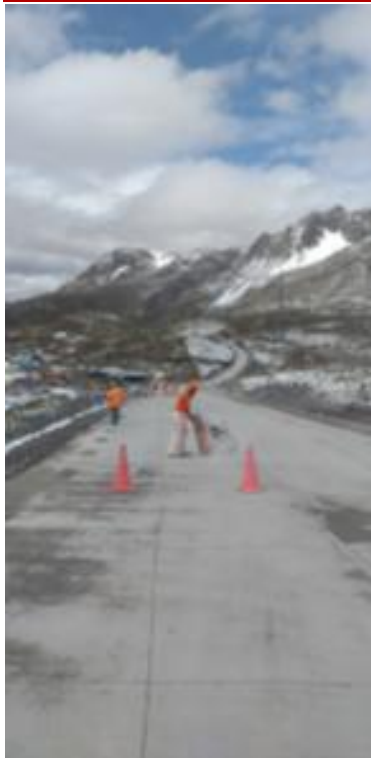
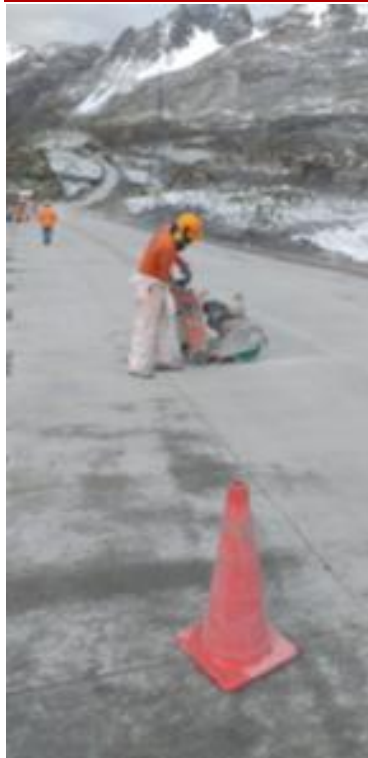
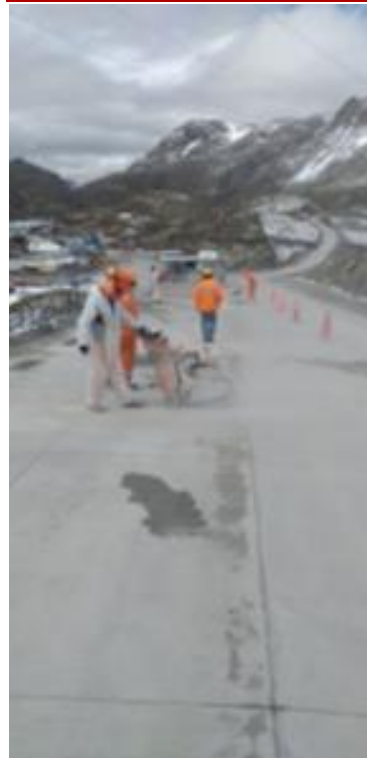
PROGRESIVA KM. 161+660 A KM. 161+750

VISITA DE MONITOREO AL SECTOR 2 DEL TRAMO I : FRESADO DE PAVIMENTO DE CONCRETO

En la progresiva Km. 161+660 al Km. 161+750 se realiza el fresado del pavimento de concreto construido. Se utiliza 2 fresadoras , 1 soplador. trabajan: 1 capataz, 3 operarios

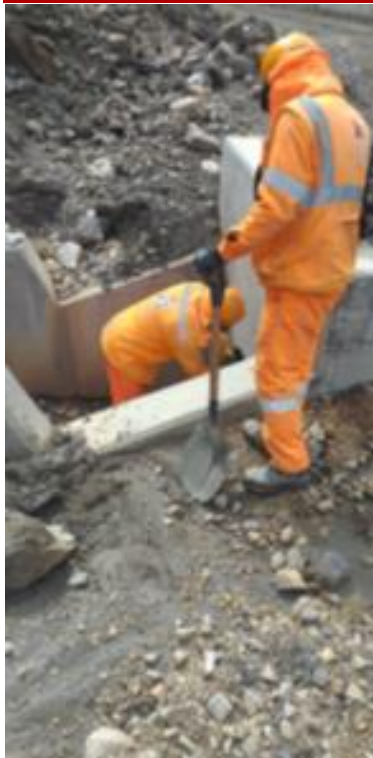
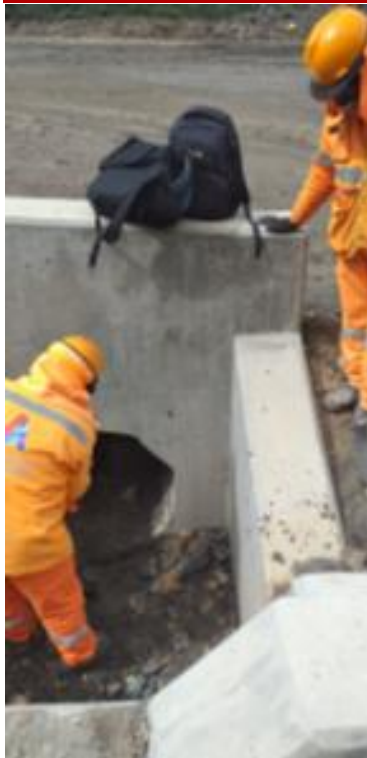
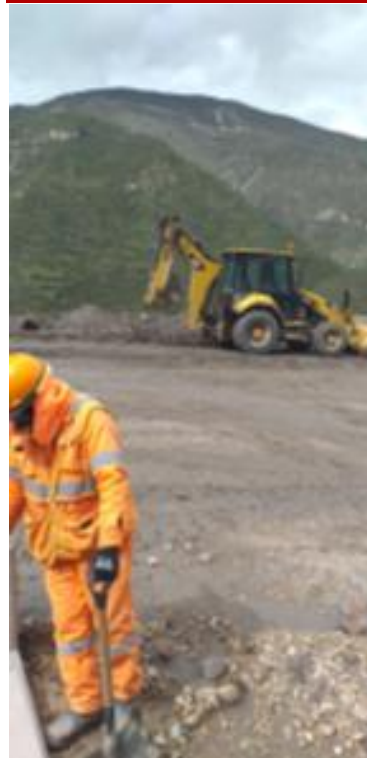
PROGRESIVA KM. 140+460

VISITA DE MONITOREO AL SECTOR 1 DEL TRAMO I: LIMPIEZA DE OBRAS DE DRENAJE

En la progresiva Km. 140+460 se realiza visita de monitoreo al sector 1 del tramo I; se realiza la limpieza de alcantarillas, Se utiliza una retroexcavadora, un volquete y herramientas menores, trabajan: 1 capataz, 2 obreros, 1 operador y un chofer

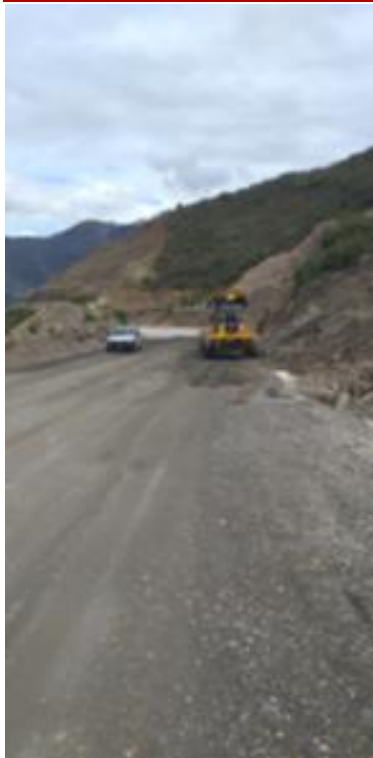
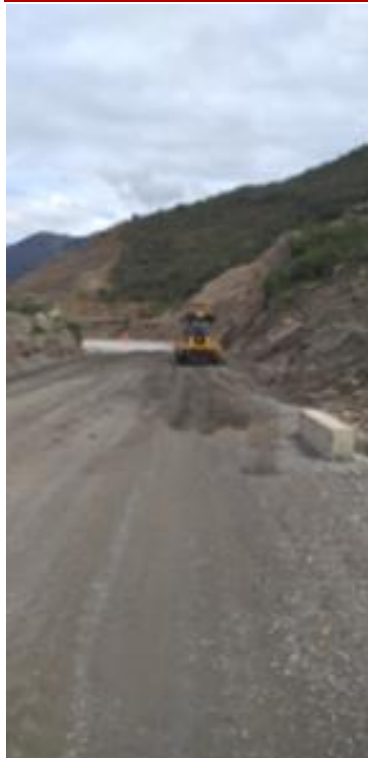
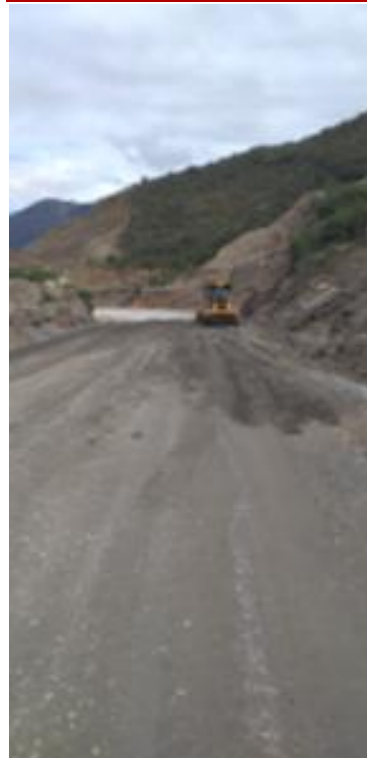
PROGRESIVA KM. 139+865

VISITA DE MONITOREO AL SECTOR 1 DEL TRAMO I: MANTENIMIENTO VIAL

En la progresiva Km. 139+865 se realiza el mantenimiento vial. se utiliza una motoniveladora, trabajan: 1 capataz, 1 operador y 2 vigias.
