BITACORA ELECTRÓNICA DE OBRA

Confirma Bitacora: Si	Nro Informe: 012_ OS4 03 - 2022	Fecha Informe: 05-03-2022	Nombre De La Obra: Carretera Chuquicara-Puente Quiroz – Tauca-Cabana-Huandoval-Pallasca, Tramo: Tauca- Pallasca	Personal Encargado: NATALY SUSI CABALLON PAUCAR		
Foto Bitacora:	Foto Bitacora 2:	Foto Bitacora 3:	Foto Bitacora 4:	Foto Bitacora 6:	Foto Bitacora 5:	
Ver imagen completa	Ver imagen completa	Ver imagen completa	Ver imagen completa	Ver imagen completa	Ver imagen completa

INFORME DIARIO N°012_OS N°403-2022-MNT. TAUCA-PALLASCA/NSCP.2022.

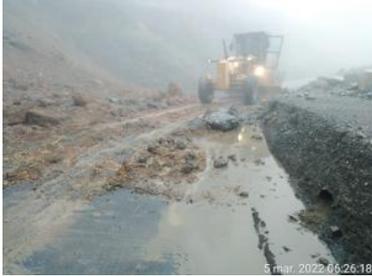
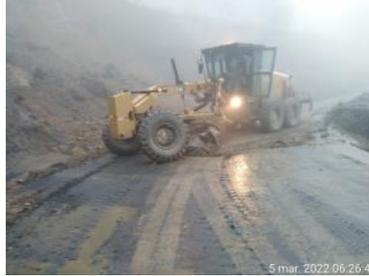
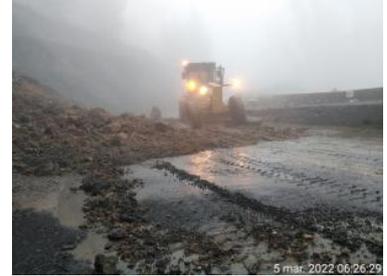
LIMPIEZA DE DERRUMBE EN EL KM 27+090.

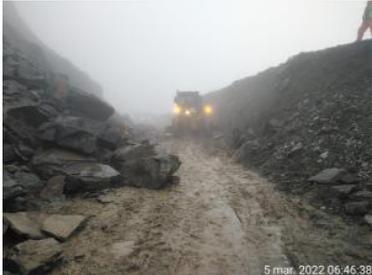
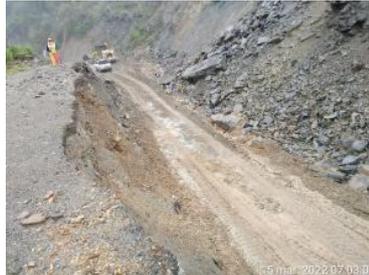
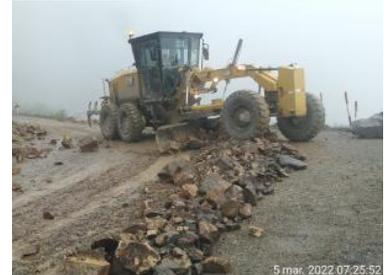
LIMPIEZA DE DERRUMBE ENTRE EN EL KM29+200-KM29+930.

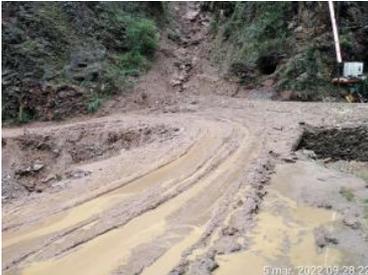
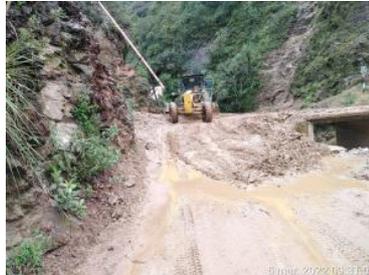
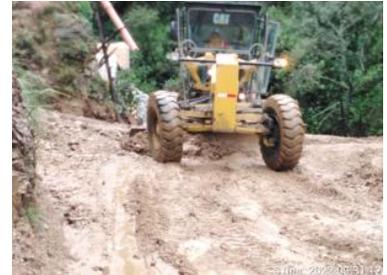
LIMPIEZA DE DERRUMBE EN EL KM38+600-KM38+870.

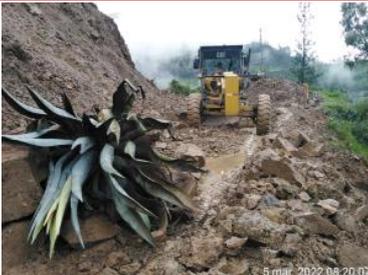
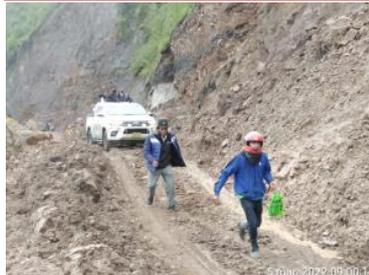
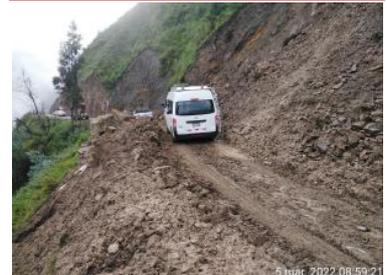
LIMPIEZA DE DERRUMBE EN EL KM35+140-KM35+420.

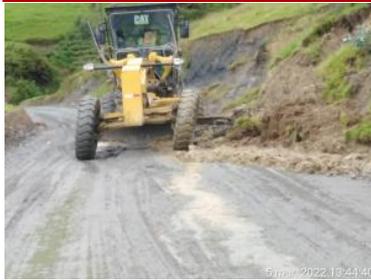
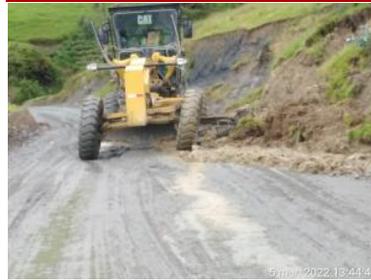
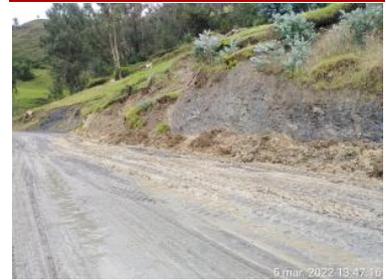
LIMPIEZA DE DERRUMBE EN EL KM19+900-KM19+960.

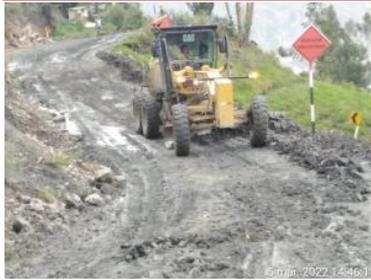
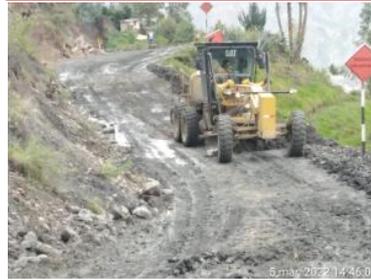
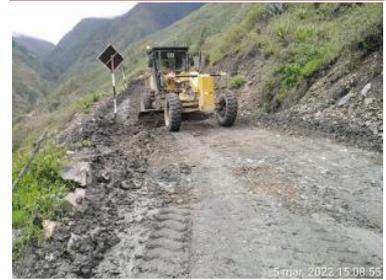
LIMPIEZA DE DERRUMBE EN EL KM9+680-KM9+740.

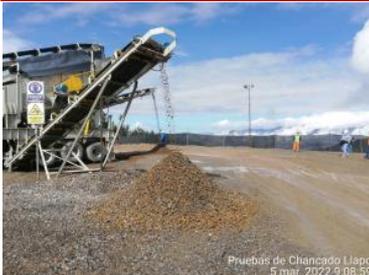
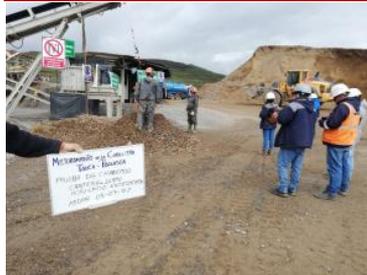
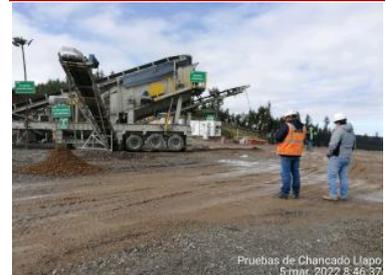
LAGUNA COCHAPAMPA: ENSAYO DE TRITURADO PARA BASE GRANULAR DE LA CANTERA LLAPO PARA EL ADICIONAL N°5, SE APARECIÓ AL CONTRATISTA Y LA SUPERVISIÓN CONTROLANDO EL ENSAYO Y RENDIMIENTOS.

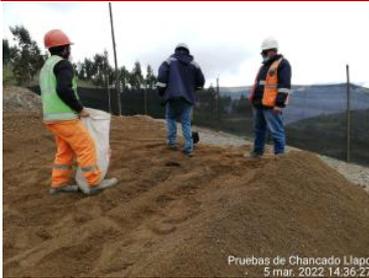
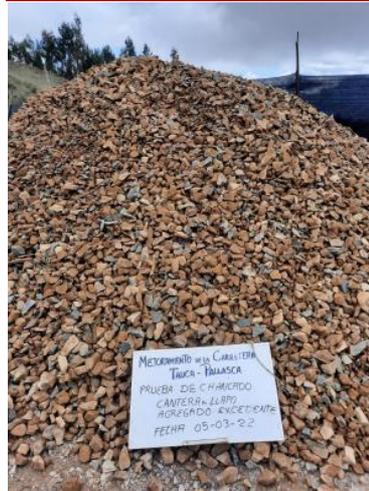
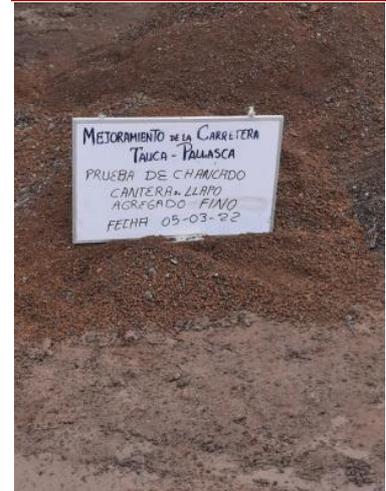
LAGUNA COCHAPAMPA: ENSAYO DE TRITURADO PARA BASE GRANULAR DE LA CANTERA LLAPO PARA EL ADICIONAL N°5, SE APARECIÓ AL CONTRATISTA Y LA SUPERVISIÓN CONTROLANDO EL ENSAYO Y RENDIMIENTOS.

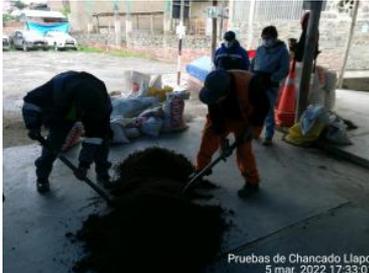
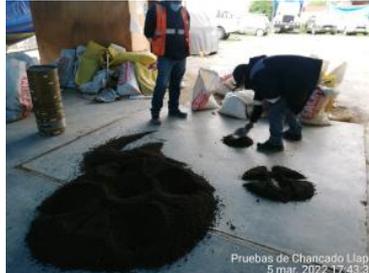
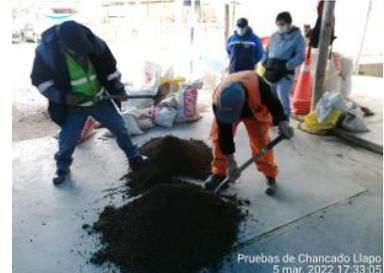
ENSAYOS EN EL LABORATORIO DE LA CONTRATISTA "ICC", INSPECCIONADO POR LA SUPERVISIÓN "HOB".
