## BITACORA ELECTRÓNICA DE OBRA

| Confirma Bitacora: | Nro Informe: | Fecha Informe: | Nombre De La Obra: | Personal Encargado: | | |
|---|---|---|---|---|---|--|
| Si | 012_03-04-2022 | 05-03-2022 | Carretera Chuquicara-Puente Quiroz – Tauca-Cabana-Huandoval-Pallasca, Tramo: Tauca- Pallasca | NATALY SUSI CABALLON PAUCAR | | |

INFORME DIARIO N°012\_OS N°403-2022-MNT. TAUCA-PALLASCA/NSCP.2022.

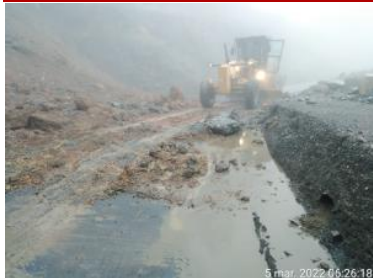
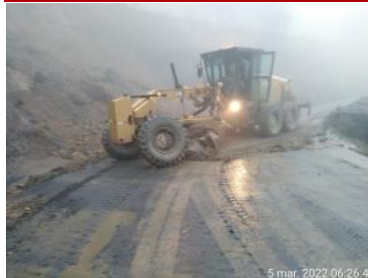
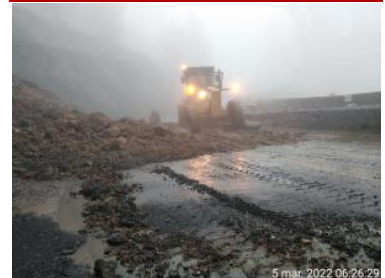
LIMPIEZA DE DERRUMBE EN EL KM 27+090.

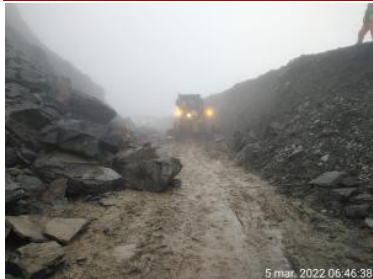
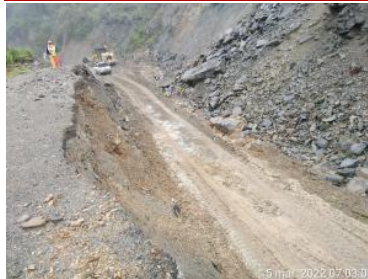
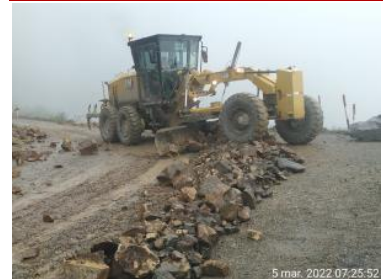
LIMPIEZA DE DERRUMBE ENTRE EN EL KM29+200-KM29+930.

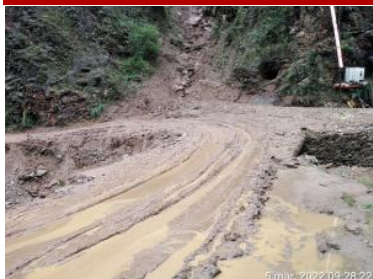
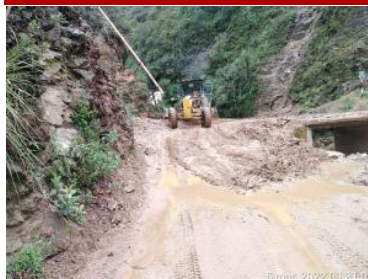
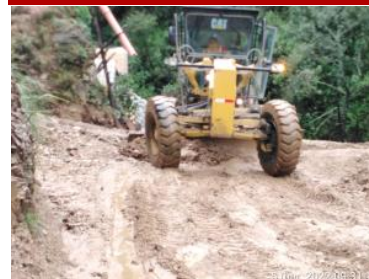
LIMPIEZA DE DERRUMBE EN EL KM38+600-KM38+870.

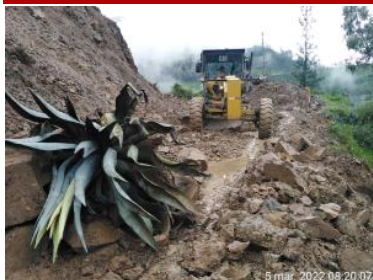
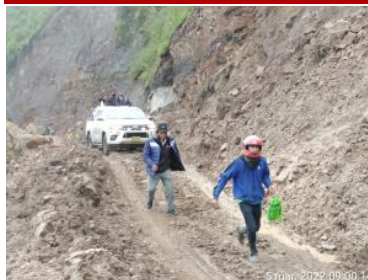
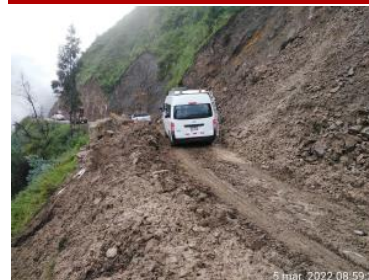
LIMPIEZA DE DERRUMBE EN EL KM35+140-KM35+420.

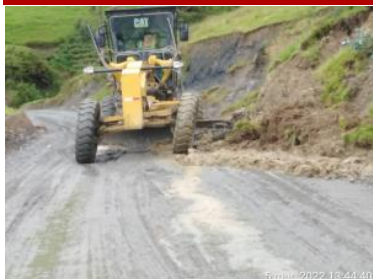
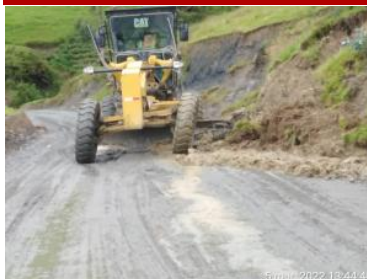
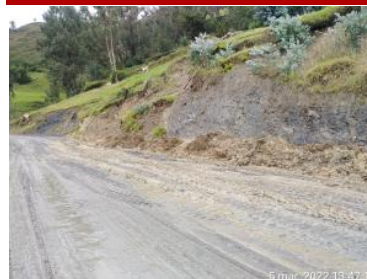
LIMPIEZA DE DERRUMBE EN EL KM19+900-KM19+960.

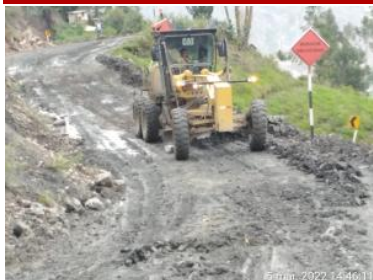
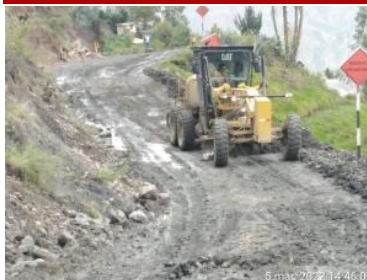
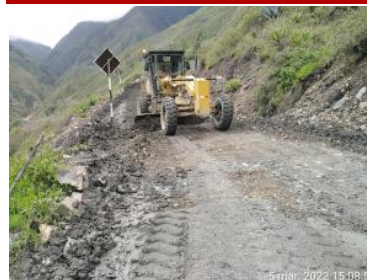
LIMPIEZA DE DERRUMBE EN EL KM9+680-KM9+740.

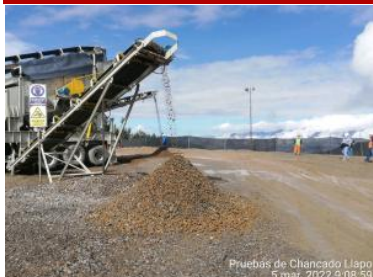
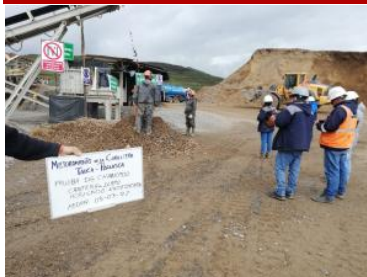
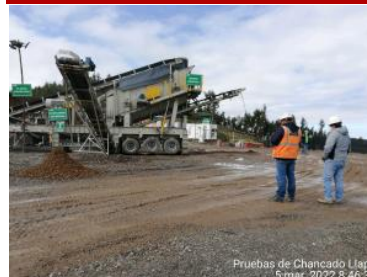
LAGUNA COCHAPAMPA: ENSAYO DE TRITURADO PARA BASE GRANULAR DE LA CANTERA LLAPO PARA EL ADICIONAL N°5, SE APARECIÓ AL CONTRATISTA Y LA SUPERVISIÓN CONTROLANDO EL ENSAYO Y RENDIMIENTOS.

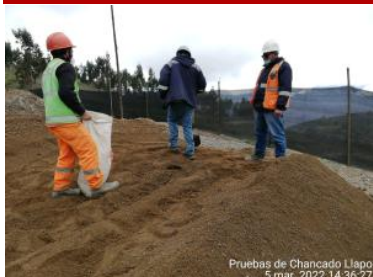
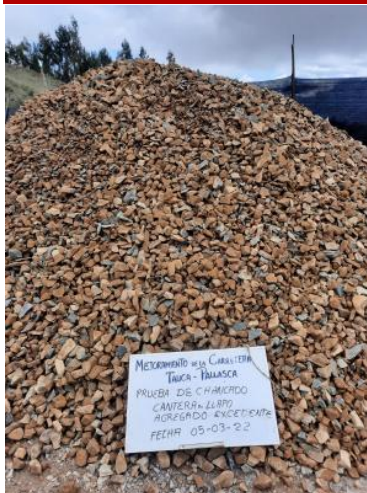
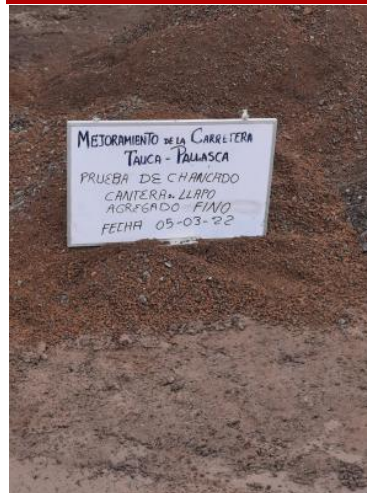
LAGUNA COCHAPAMPA: ENSAYO DE TRITURADO PARA BASE GRANULAR DE LA CANTERA LLAPO PARA EL ADICIONAL N°5, SE APARECIÓ AL CONTRATISTA Y LA SUPERVISIÓN CONTROLANDO EL ENSAYO Y RENDIMIENTOS.

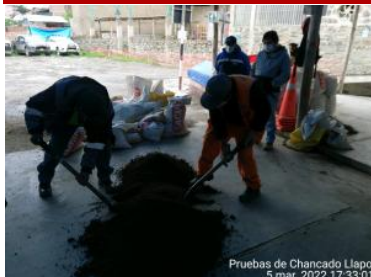
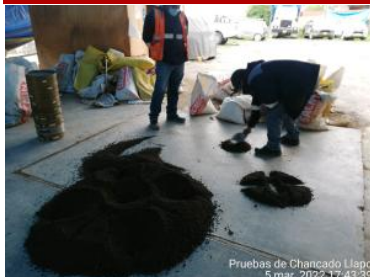
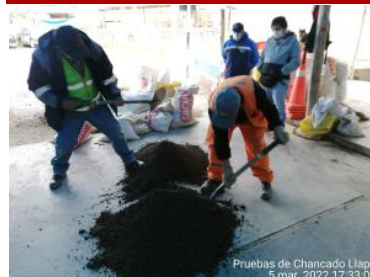
ENSAYOS EN EL LABORATORIO DE LA CONTRATISTA "ICC", INSPECCIONADO POR LA SUPERVISIÓN "HOB".
