## BITACORA ELECTRÓNICA DE OBRA

NUMERO DE INFORME : 00043

OBRA: MEJORAMIENTO DE LA CARRETERA OYON - AMBO TRAMO I: OYON - DESVIO CERRO DE PASCO- VIA PRINCIPAL KM. 134+977.92 AL KM. 181+000 Y RAMAL KM. 136+780 A KM. 139+698.19

VISITA DE MONITOREO AL TRAMO 1 DESDE POBLADO DE OYON HASTA EL KM. 181+000 (DESVIO CERRO DE PASCO)

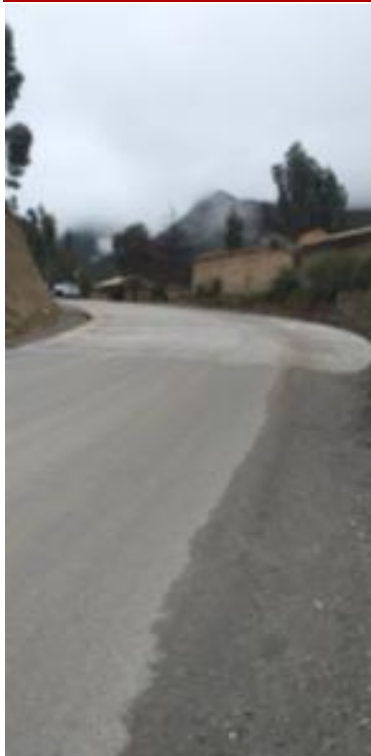
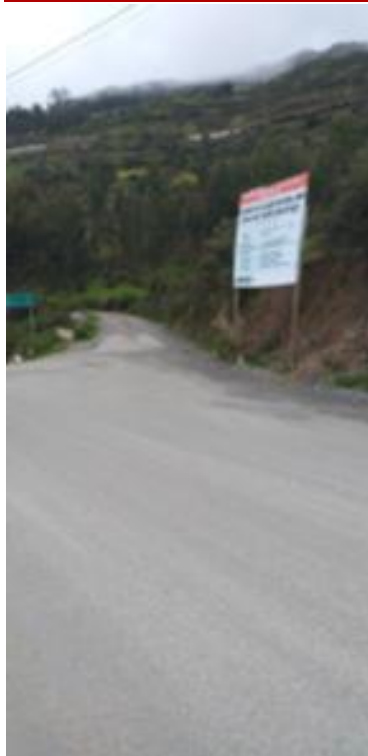
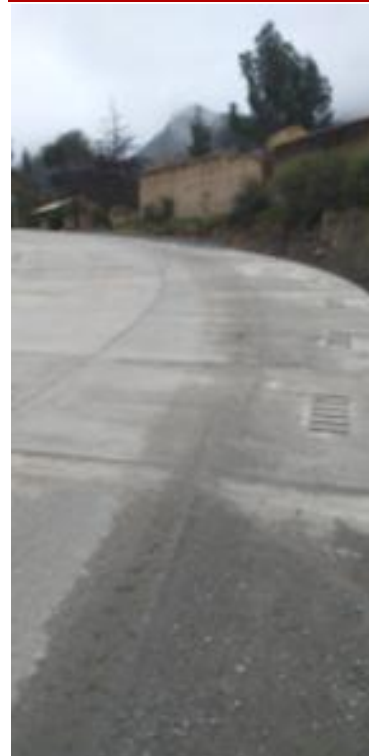
PROGRESIVA KM. 134+986

VISITA DE MONITOREO AL INICIO DEL TRAMO I: ENTRADA POBLADO DE OYON

En la progresiva Km. 134+986 se realiza visita de monitoreo al inicio del tramo I, Via principal, donde el pavimento es de concreto, actualmente no se esta realizando actividades

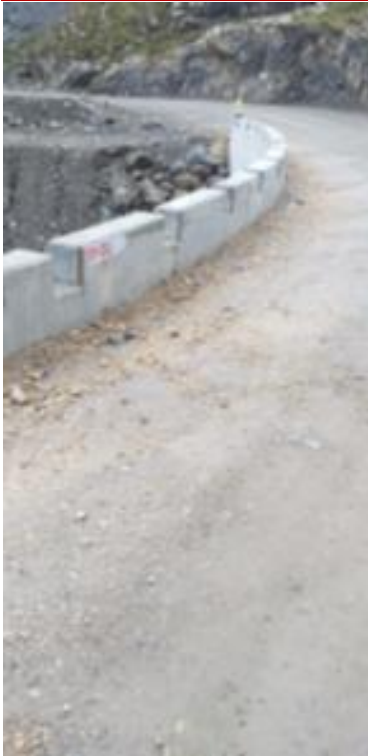
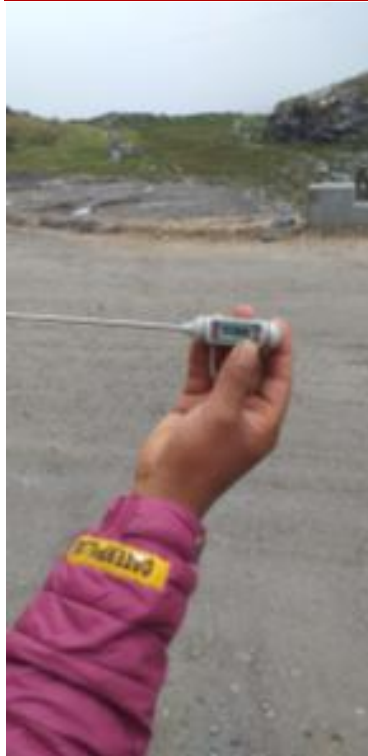
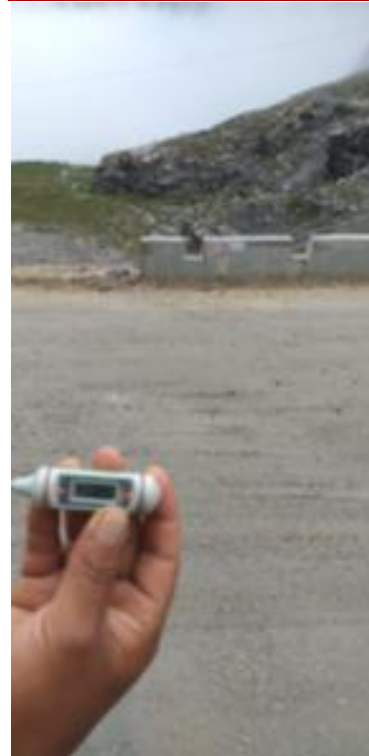
PROGRESIVA KM. 155+010

VISITA DE MONITOREO AL SECTOR 2 DEL TRAMO I: TOMA DE TEMPERATURA AMBIENTAL

En al progresiva Km. 155+010 se realiza la visita de monitoreo al sector 2 del tramo I: Se toma temperatura ambiental en plataforma a nivel de subrasante. temperatura : 6.4 °C

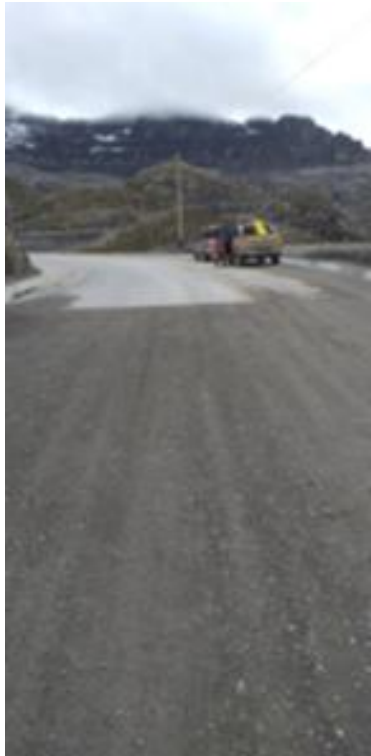
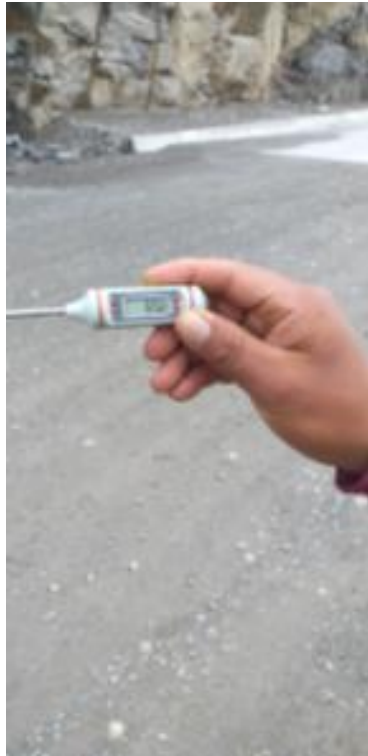
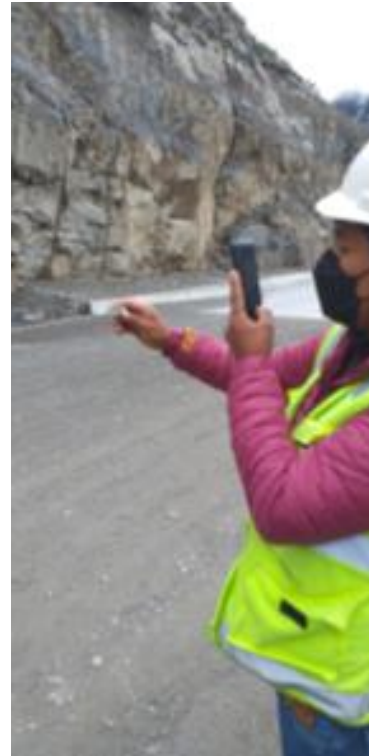
PROGRESIVA KM. 155+990 VISITA DE MONITOREO AL SECTOR 2 DEL TRAMO I:  
TOMA DE TEMPERATURA AMBIENTAL

En al progresiva km. 155+990 se realiza visita de monitoreo al sector 2 del tramo I, se realiza toma de temperatura ambiental en plataforma a nivel de subbase, temperatura: 6.5°C

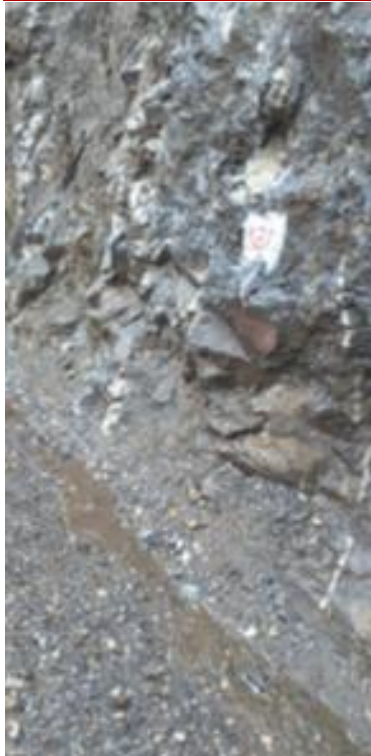
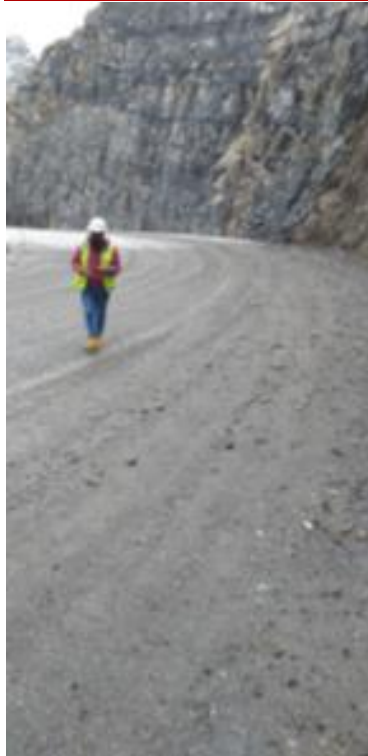
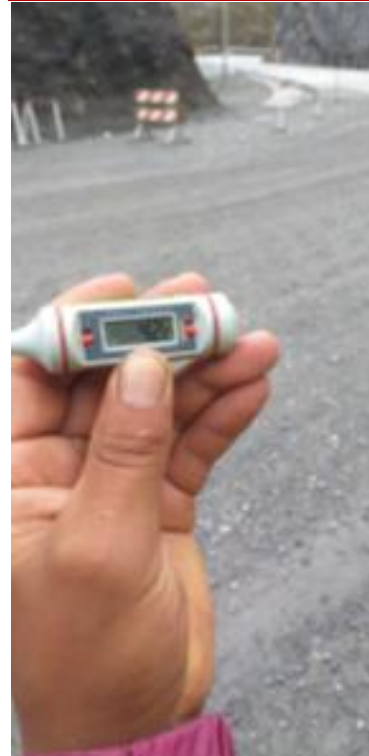
PROGRESIVA KM. 163+130

VISITA DE MONITOREO AL SECTOR 2 DEL TRAMO I: TOMA DE TEMPERATURA AMBIENTAL

En al progresiva Km. 163+130 se realiza la visita de monitoreo al sector 2 del tramo I: Se toma temperatura ambiental en . temperatura : 4.42°C donde la plataforma a nivel de subbase , el suelo esta saturado.

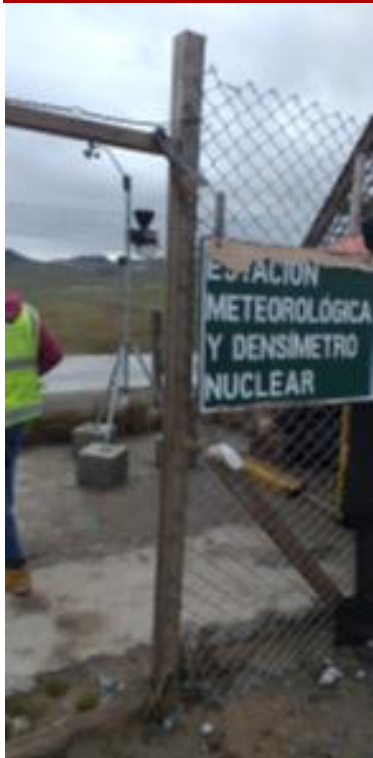
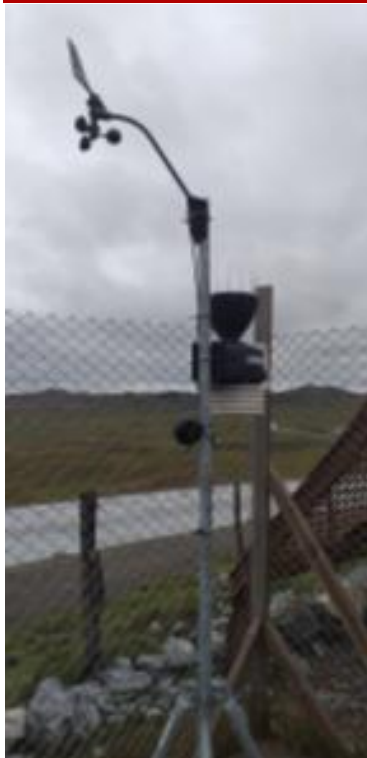
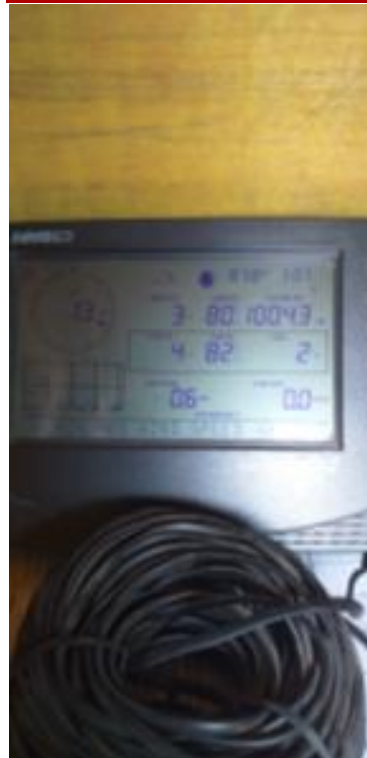
PROGRESIVA KM. 169+250

VISITA DE MONITOREO A LOS PUNTOS DE CONTROL AMBIENTAL: ESTACION No. 2

En la progresiva Km. 169+250 en el almacén Cachipampa se ubica la estación No. 2 perteneciente al sector 2 del tramo I, Se anoto la temperatura ambiental del sitio donde la temperatura es 3,0 °C

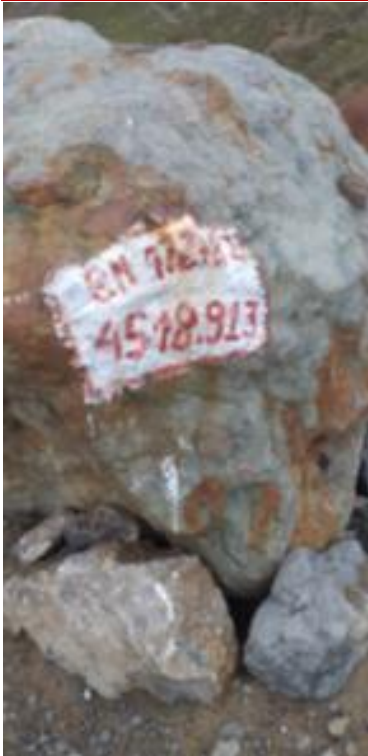
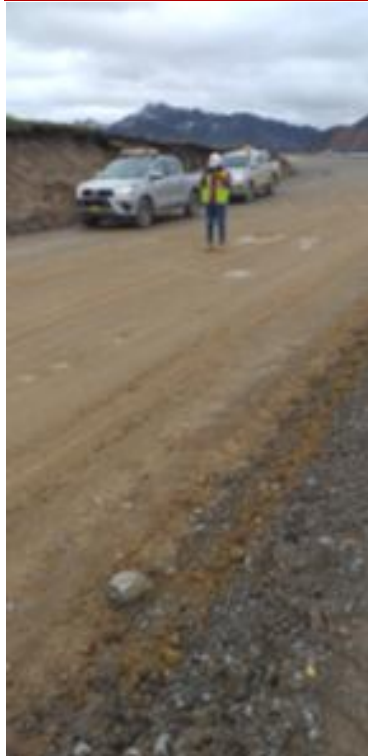
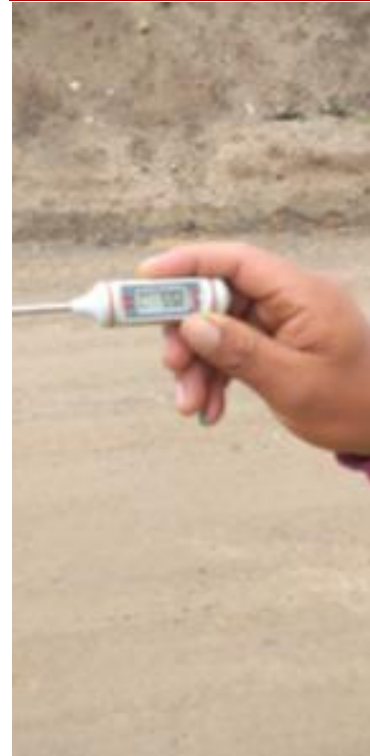
PROGRESIVA KM. 172+800

VISITA DE MONITOREO AL SECTOR 2 DEL TRAMO I: TOMA DE TEMPERATURA AMBIENTAL

En al progresiva Km. 172+800 se realiza la visita de monitoreo al sector 2 del tramo I: Se toma temperatura ambiental en . temperatura : 5.5°C donde la plataforma a nivel de sub rasante

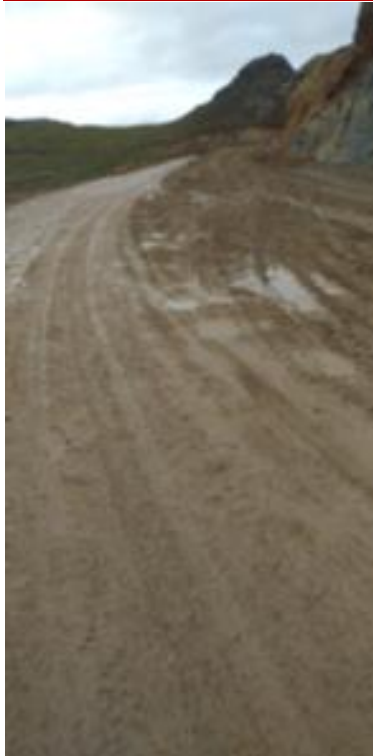
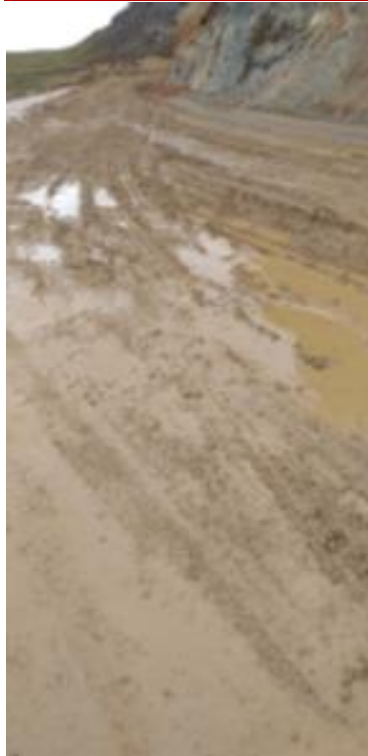
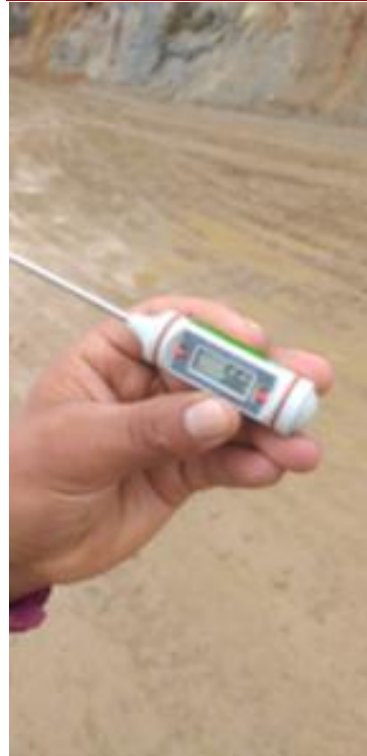
PROGRESIVA KM. 178+400

VISITA DE MONITOREO AL SECTOR 2 DEL TRAMO I: TOMA DE TEMPERATURA AMBIENTAL

En al progresiva Km. 178+400 se realiza la visita de monitoreo al sector 2 del tramo I: Se toma temperatura ambiental. temperatura : 5.6°C donde la via esta a nivel plataforma

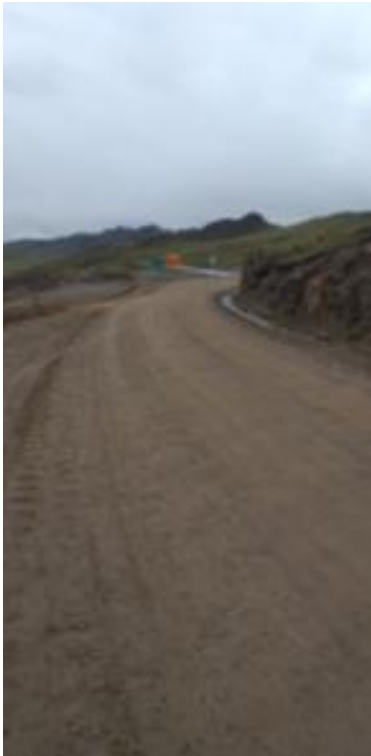
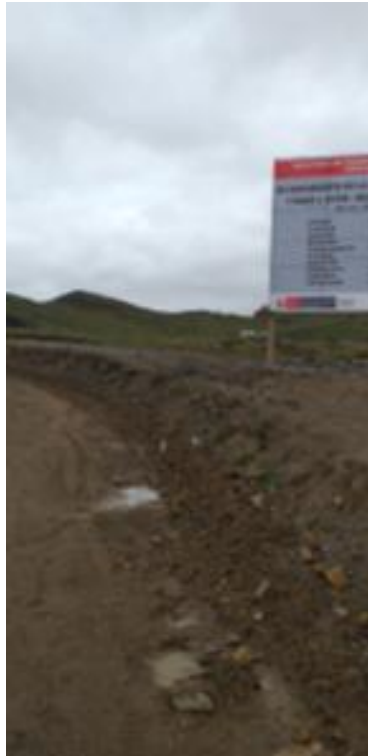
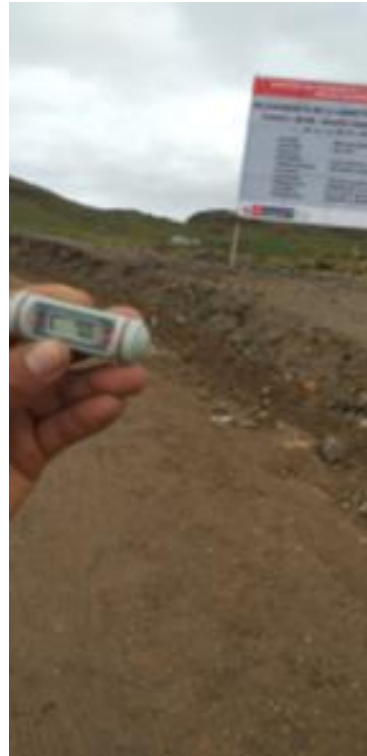
PROGRESIVA KM. 180+850

VISITA DE MONITOREO AL SECTOR 2 DEL TRAMO I: TOMA DE TEMPERATURA AMBIENTAL

En al progresiva Km. 180+850 se realiza la visita de monitoreo al sector 2 del tramo I: Se toma temperatura ambiental. temperatura : 7°C donde la via esta a nivel plataforma

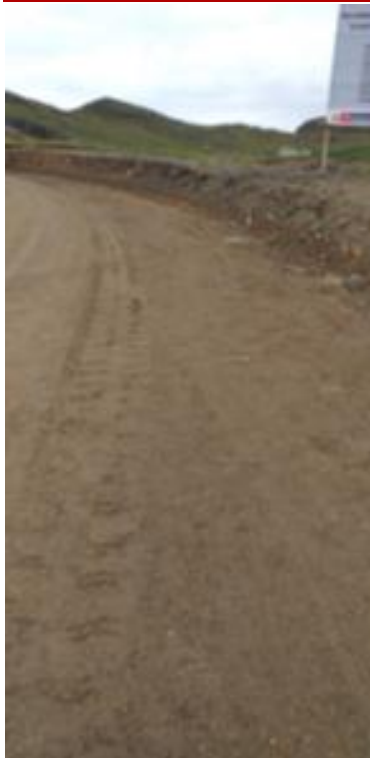
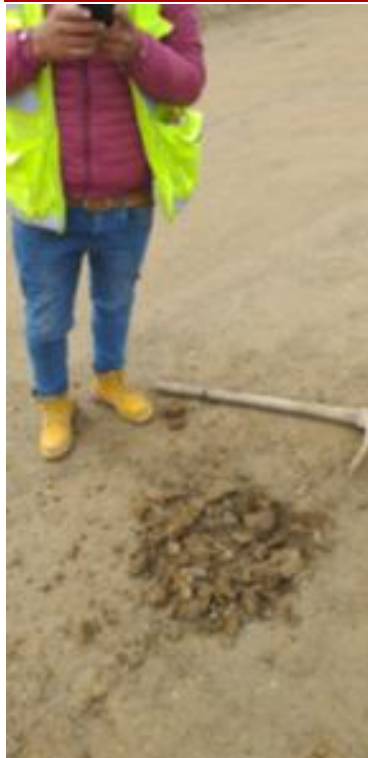
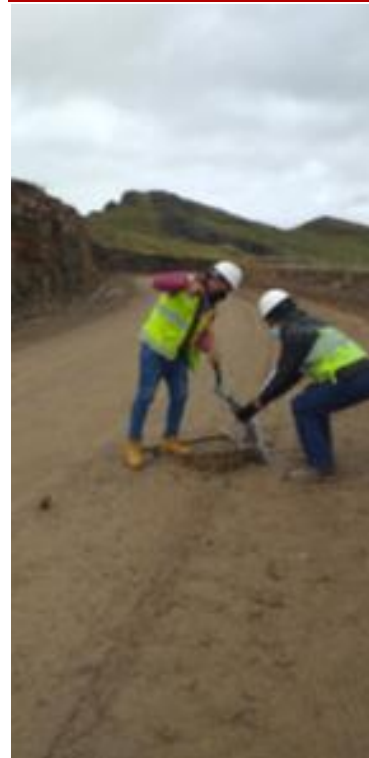
PROGRESIVA KM. 180+950

VISITA DE MONITOREO AL SECTOR 2 DEL TRAMO I: EXTRACCION DE MUESTRAS  
PARA DETERMINACION DE PORCENTAJE DE HUMEDAD**CDescripcion :**En la progresiva Km. 180+950 se realiza la extracción de muestras de material para la  
determinación del porcentaje de humedad natural a nivel de plataforma**Foto1:**

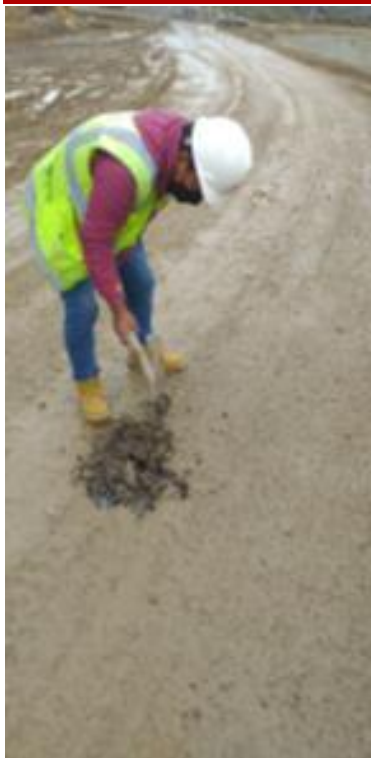
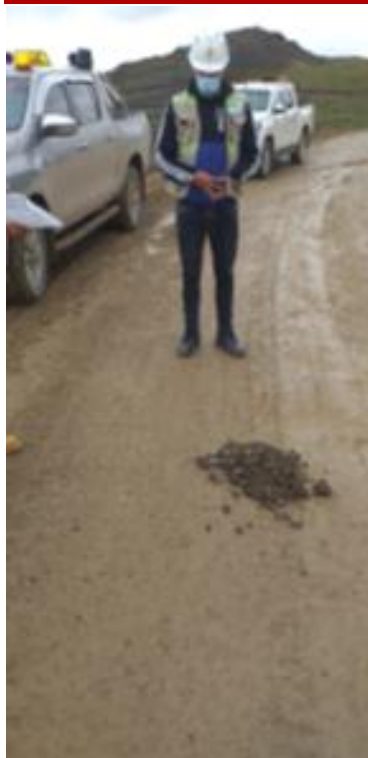
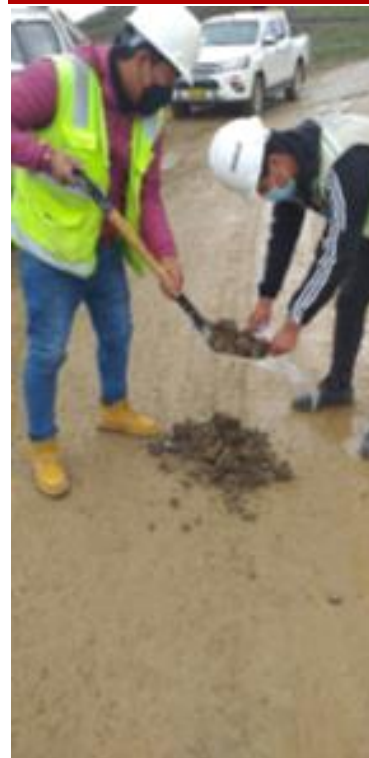
PROGRESIVA KM. 178+400

VISITA DE MONITOREO AL SECTOR 2 DEL TRAMO I: EXTRACCION DE MUESTRAS PARA DETERMINACION DE PORCENTAJE DE HUMEDAD

En la progresiva Km. 178+400 se realiza la extracción de muestras de material para la determinación del porcentaje de humedad natural a nivel de plataforma

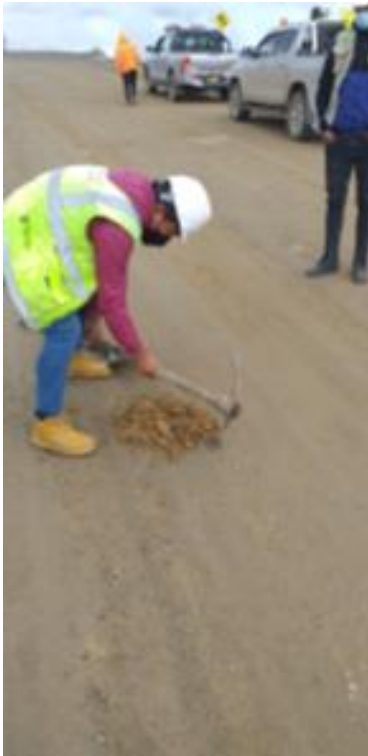
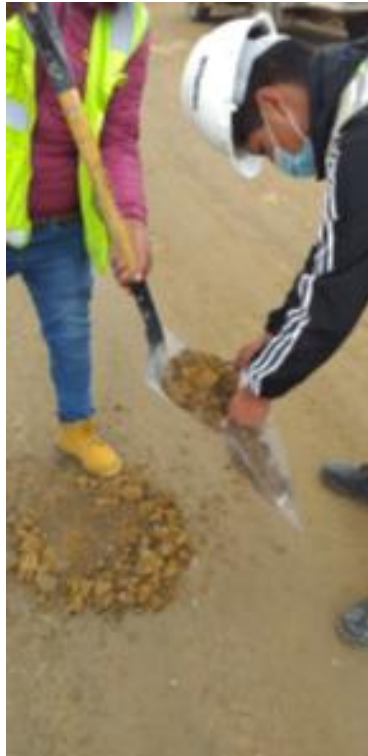
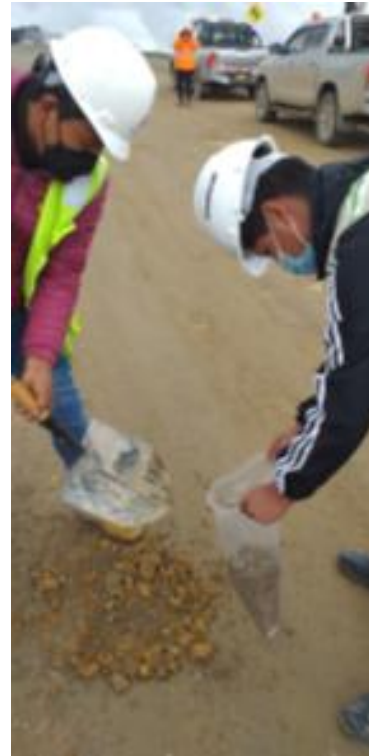
PROGRESIVA KM. 172+800

VISITA DE MONITOREO AL SECTOR 2 DEL TRAMO I: EXTRACCION DE MUESTRAS PARA DETERMINACION DE PORCENTAJE DE HUMEDAD

En la progresiva Km. 172+800 se realiza la extracción de muestras de material para la determinación del porcentaje de humedad natural a nivel de subrasante

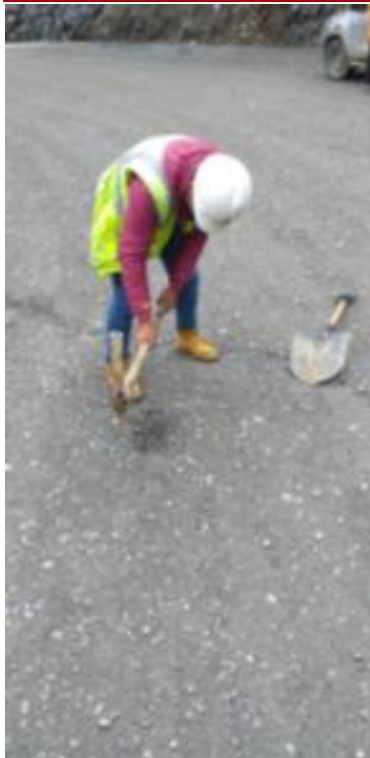
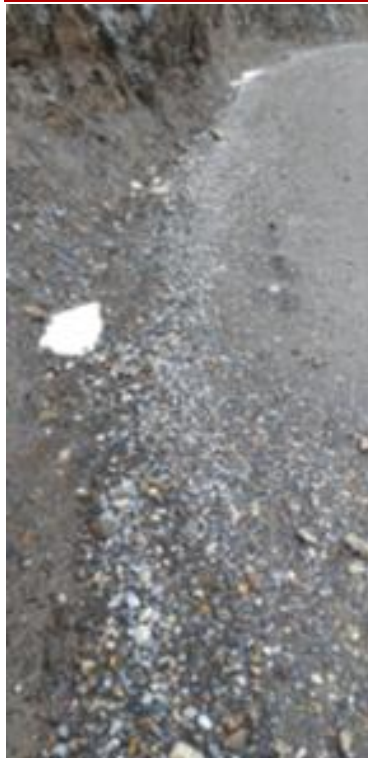
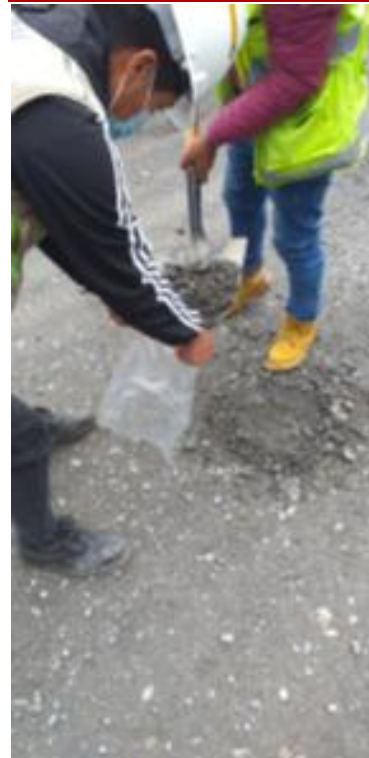
PROGRESIVA KM. 163+130

VISITA DE MONITOREO AL SECTOR 2 DEL TRAMO I: EXTRACCION DE MUESTRAS  
PARA DETERMINACION DE PORCENTAJE DE HUMEDAD**CDescripcion :**En la progresiva Km. 163+130 se realiza la extracción de muestras de material para la  
determinación del porcentaje de humedad natural a nivel de subbase**Foto1:**

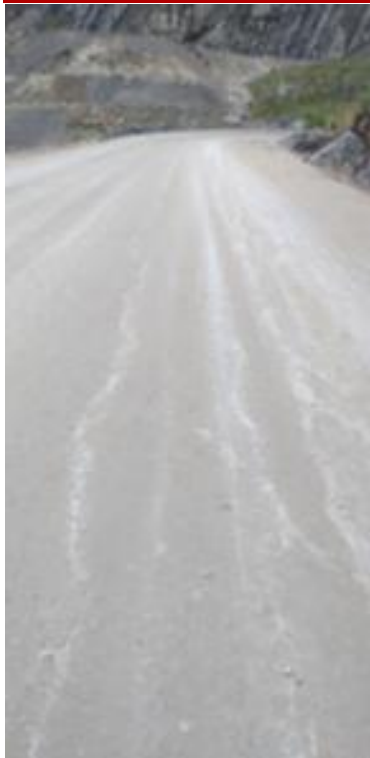
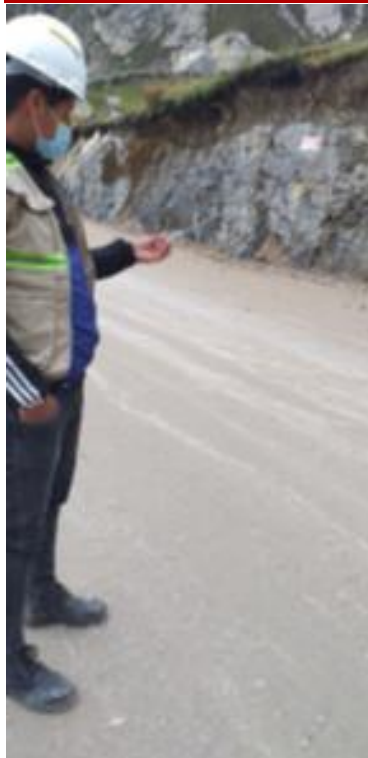
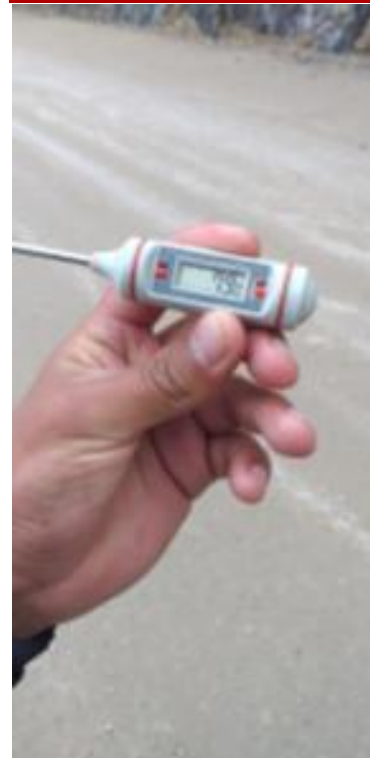
PROGRESIVA KM. 153+500

VISITA DE MONITOREO AL SECTOR 1 DEL TRAMO I: TOMA DE TEMPERATURA AMBIENTAL

En la progresiva km. 153+500 se realiza visita de monitoreo al sector 1 del tramo I donde se realiza la toma de temperatura donde resulto  $T = 7.9^{\circ}\text{C}$  donde la plataforma esta a nivel de subrasante

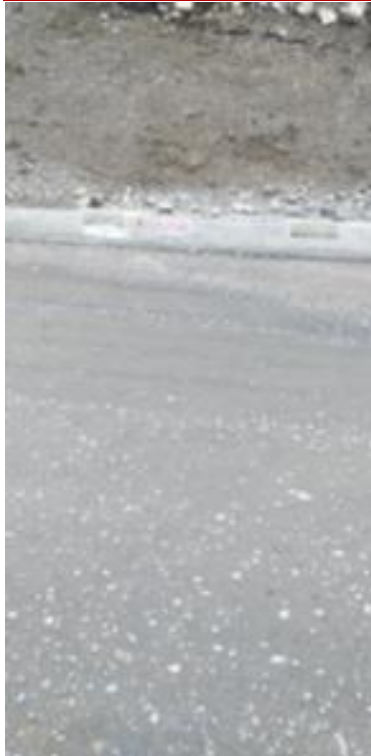
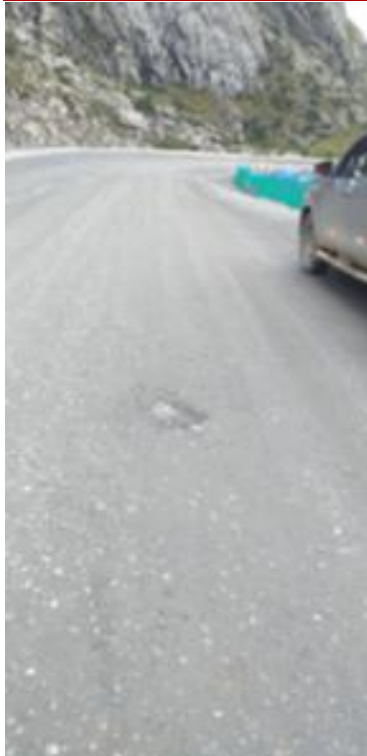
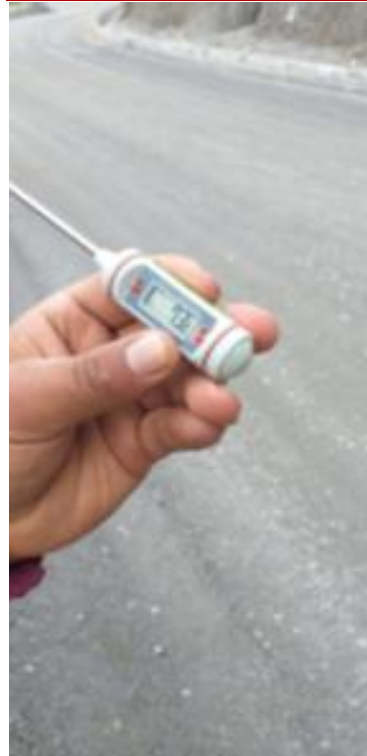
PROGRESIVA KM. 153+260

VISITA DE MONITOREO AL SECTOR 1 DEL TRAMO I: TOMA DE TEMPERATURA AMBIENTAL

En la progresiva km. 153+260 se realiza visita de monitoreo al sector 1 del tramo I donde se realiza la toma de temperatura donde resulto  $T = 7.3^{\circ}\text{C}$  la plataforma esta nivel de sub base

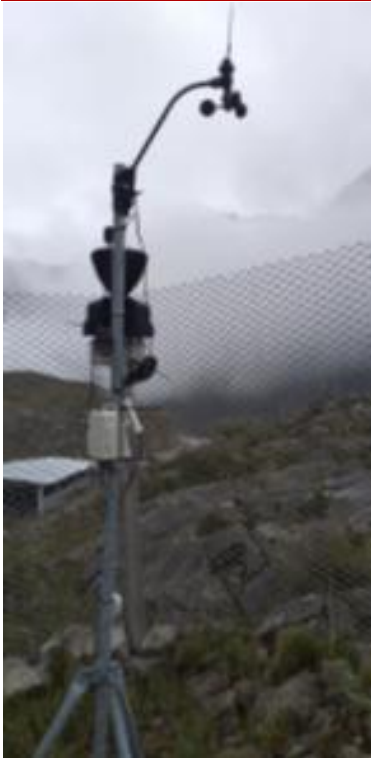
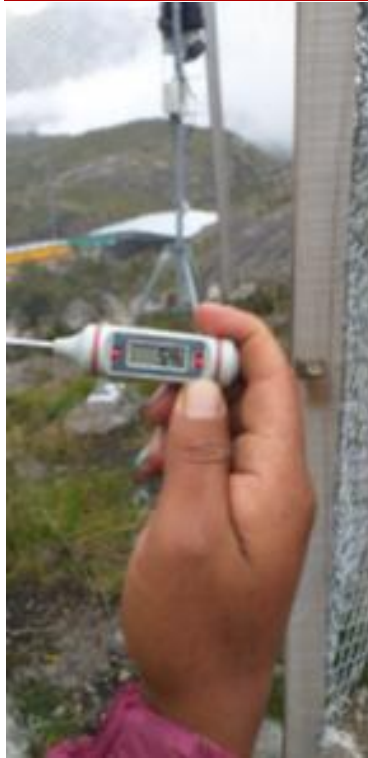
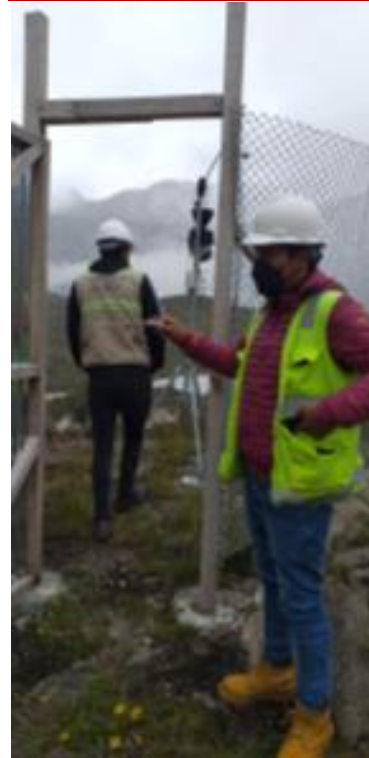
PROGRESIVA KM. 153+100

VISITA DE MONITOREO A LOS PUNTOS DE CONTROL AMBIENTAL: ESTACION No. 1

En la progresiva Km. 153+100 cerca de la planta de concreto de UNICON se ubica en una cima la estación No. 1 perteneciente al sector 1 del tramo I, Se tomo la temperatura ambiental del sitio donde la temperatura es 5,4 °C iniciando una lluvia suave

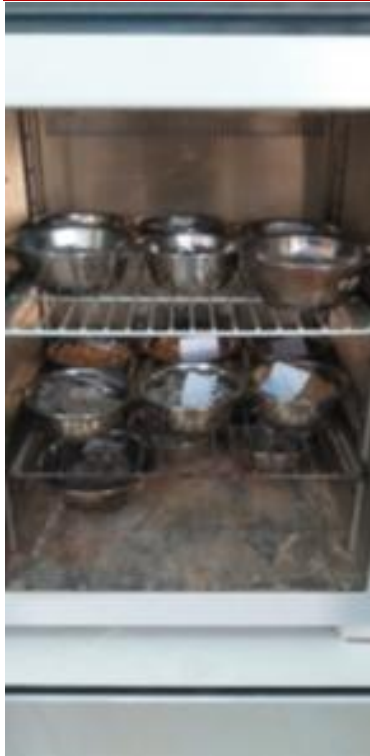
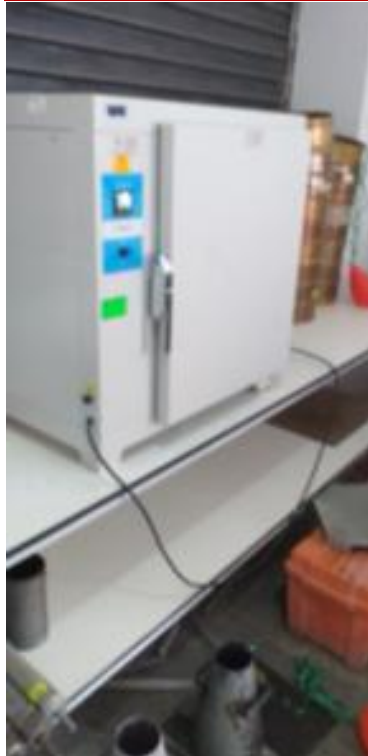
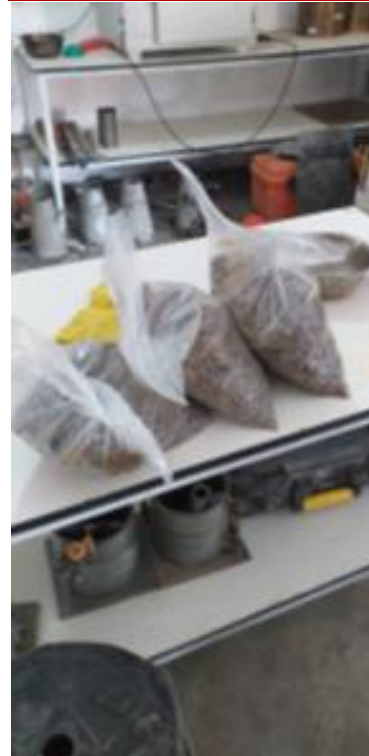
POBLADO DE OYON

VISITA DE MONITOREO AL LABORATORIO DE LA CONTRATISTA:  
DETERMINACION DE PORCENTAJE DE HUMEDAD DE MATERIALES**CDescripcion :**

En el poblado de Oyón se ubica el laboratorio de la Contratista donde se han llevado todas las muestras extraídas el día domingo y Lunes para la determinación de los porcentajes de humedad natural de cada muestra.

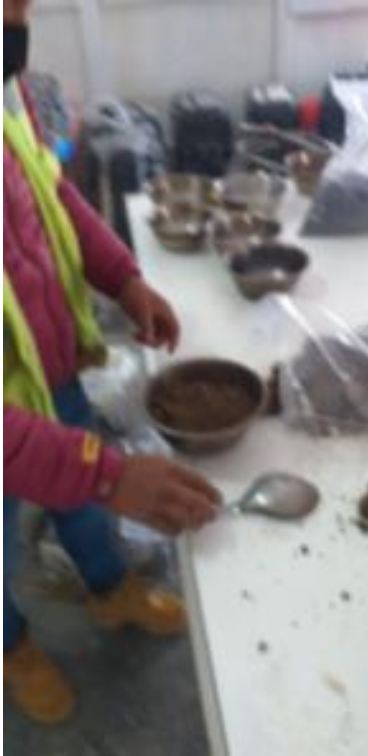
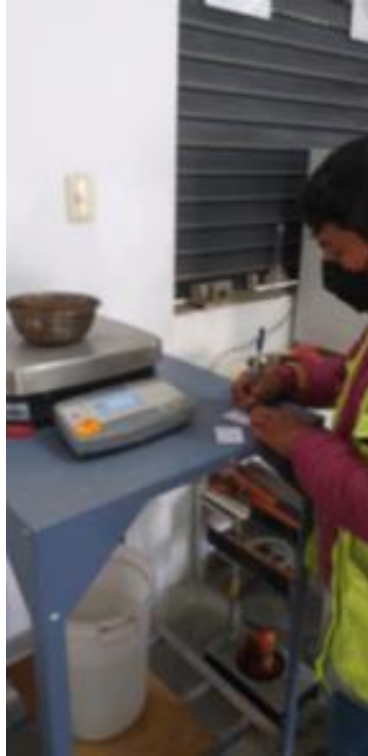
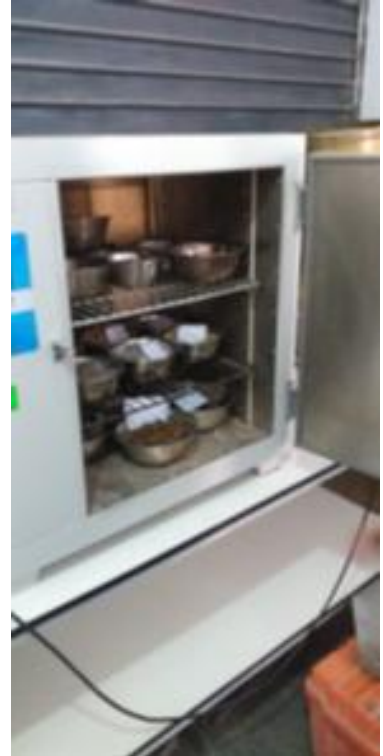
POBLADO DE OYON

VISITA DE MONITOREO AL LABORATORIO DE LA CONTRATISTA:  
DETERMINACION DE PORCENTAJE DE HUMEDAD DE MATERIALES**CDescripcion :**

En al poblado de Oyón se ubica el laboratorio de la Contratista, donde todos los materiales extraídos de canteras y plataforma de la vía se le determinará el porcentaje de humedad, para compararlo con su humedad óptima.
