## BITACORA ELECTRÓNICA DE OBRA

Confirma Bitacora:	Nro Informe:	Fecha Informe:	Nombre De La Obra:	Personal Encargado:
Si	042-2022 - MTC /20.9 -lgm	04-03-2022	HUANUCO - HUALLANCA (T1)	LUZMILA GUERRA MOTTA

OBRA: CONSERVACIÓN POR NIVELES DE SERVICIO, OPERACIÓN DEL CORREDOR VIAL HUÁNUCO – LA UNIÓN – HUALLANCA DV. ANTAMINA/ EMP. PE-3N (TINGO CHICO) – NUEVAS FLORES – LLATA – ANTAMINA – TRAMO I  
 CONTRATISTA: CHINA RAILWAY 20 BUREAU GROUP CORPORATION  
 SUPERVISOR: CONSORCIO SUPERVISOR LOUIS BERGER - HOB

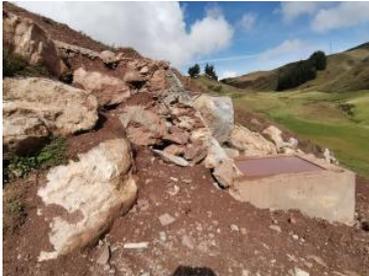
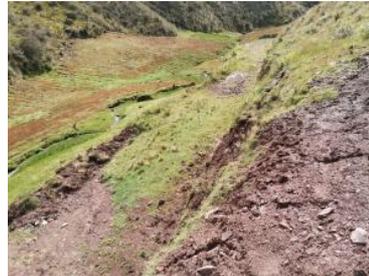
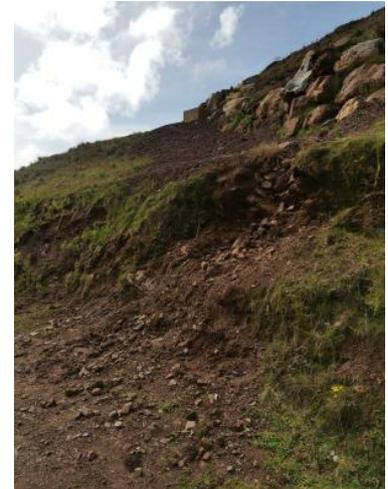
Progresiva: km 51+000 - DME  
900PROTECCIÓN AMBIENTAL  
910PROGRAMA DE ABANDONO DE OBRA

Moderado

Personal aproximado verificado en campo: Ninguno  
Equipos aproximados verificados en campo: Ninguno  
Se aprecia que el sistema de drenaje ejecutado en el DME viene evacuando sus aguas hacia el camino prehispánico existente hacia la parte inferior de DME.  
Al respecto, el especialista en Arqueología del Consorcio HOB (Supervisión de Obra) refirió las acciones que se realizarían a través de su representada a fin de proteger los restos arqueológicos evidenciados:  
1 Instar al Contratista la evacuación adecuada de las aguas colectadas a través de los drenajes realizados en el DME a fin de no afectar el camino prehispánico.  
Comunicar a la DDC lo encontrado en obra.

Del panel fotográfico n° 1, se sugiere realizar la protección de los sitios arqueológicos identificados y protegidos por la Dirección de Cultura a través del cumplimiento del Plan de Monitoreo Arqueológico en el ámbito de la obra. Que a la fecha estaría en standby debido a la finalización del contratos de los profesionales a cargo,

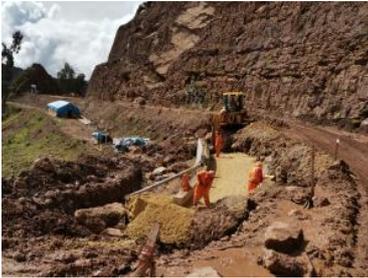
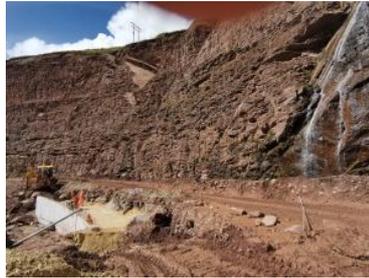
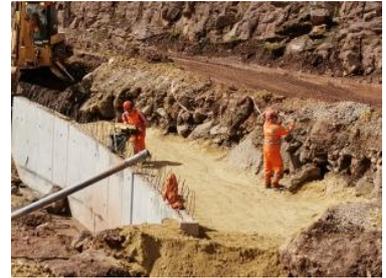
Progresiva: km 50+142 al km 50+177 LD (Baden) y 50+142 al km 50+159 (Muro Baden)  
500DRENAJE

Personal aproximado verificado en campo: 1 Operario y 3 Oficial.

Equipos aproximados verificados en campo: 1 Retroexcavadora con operador, además de equipos menores como 2 vibro pisón.

Actividades verificadas por personal profesional, técnico y auxiliar del CR20 y del Consorcio HOB. Se sugirió el control adecuado de los procesos constructivos al Consorcio HOB, a fin de garantizar la calidad y durabilidad de la obra. Así como el cumplimiento de los protocolos de seguridad y salud en el trabajo para la actividad y la adecuada disposición de residuos a fin de su posterior transporte.

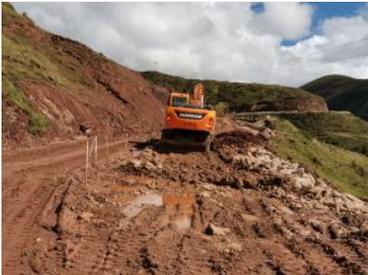
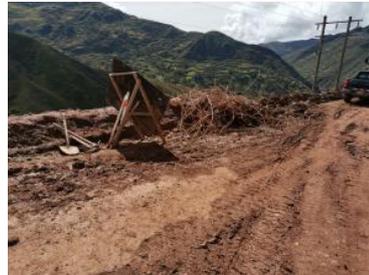
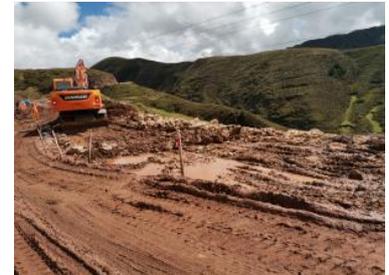
Progresiva: km 45+502 al km 45+542 (Baden)

Personal aproximado verificado en campo: 1 Capataz y 2 Ayudante

Equipos aproximados verificados en campo: 1 Excavadora sobre oruga con operador.

Actividades verificadas por personal profesional, técnico y auxiliar del CR20 y del Consorcio HOB. Se sugirió el control adecuado de los procesos constructivos al Consorcio HOB, a fin de garantizar la calidad y durabilidad de la obra. Así como el cumplimiento de los protocolos de seguridad y salud en el trabajo para la actividad y la adecuada disposición de residuos a fin de su posterior transporte.

Se toma conocimiento que los residuos de concreto (de la demolición de estructuras existentes) fue transportado al DME ubicado en el km 52+730 C para su disposición. El acero se encuentra pendiente de transporte.

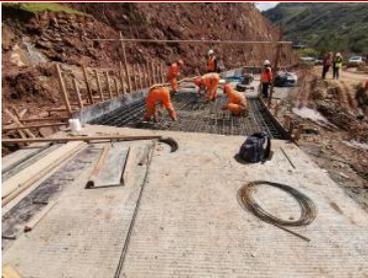
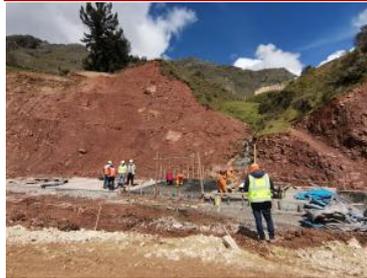
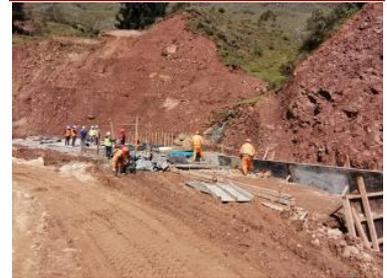
Progresiva: km 45+932 al km 45+962 (Baden)  
DRENAJE  
503.I Encofrado y desencofrado  
504.A Acero de refuerzo

Personal aproximado verificado en campo: 1 Capataz, 2 Operario, 2 Oficial y 2 Ayudante, además de un grupo de Topografía.

Equipos aproximados verificados en campo: Ninguno.

Actividades verificadas por personal profesional, técnico y auxiliar del CR20 y del Consorcio HOB. Se sugirió el control adecuado de los procesos constructivos al Consorcio HOB, a fin de garantizar la calidad y durabilidad de la obra. Así como el cumplimiento de los protocolos de seguridad y salud en el trabajo para la actividad y la adecuada disposición de residuos a fin de su posterior transporte.

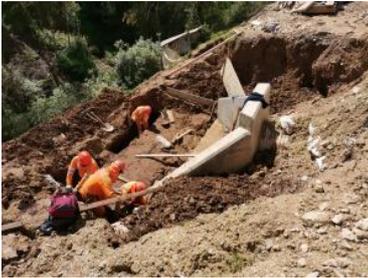
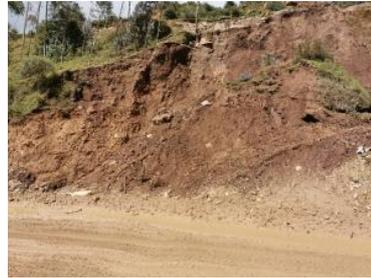
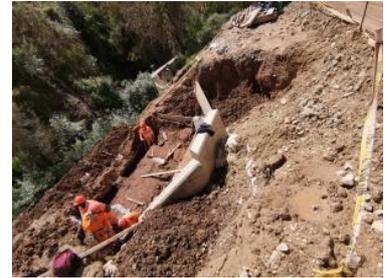
Progresiva: km 49+955 (Alcantarilla TMC)  
600OBRAS COMPLEMENTARIAS  
601.BEmboquillado de piedra e=0.15m  
601.CEmboquillado de piedra e=0.20m

Leve

Personal aproximado verificado en campo: 1 Operario, 1 Oficial y 2 Ayudantes.  
Equipos aproximados verificados en campo: Ninguno  
Actividades verificadas por personal profesional, técnico y auxiliar del CR20 y del Consorcio HOB. Se sugirió el control adecuado de los procesos constructivos al Consorcio HOB, a fin de garantizar la calidad y durabilidad de la obra. Así como el cumplimiento de los protocolos de seguridad y salud en el trabajo para la actividad y la adecuada disposición de residuos a fin de su posterior transporte.  
Se aprecia que el cabezal de salida se encuentra cubierto por material deslizado, por lo que se solicitó al CR20 y HOB las acciones correctivas correspondientes.

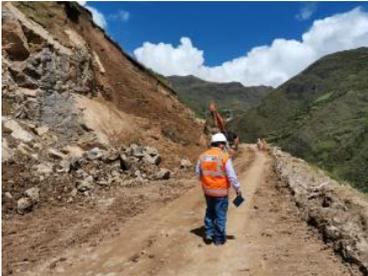
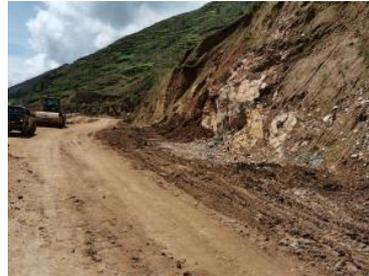
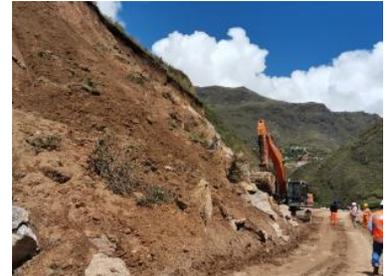
Progresiva: km 43+080 al km 43+130 aproximadamente

Personal aproximado verificado en campo: 1 Capataza y 1 Controlador.

Equipos aproximados verificados en campo: 1 Excavadora sobre orugas y 4 volquetes con sus respectivos operadores

Actividades verificadas por personal profesional, técnico y auxiliar del CR20 y del Consorcio HOB. Se sugirió el control adecuado de los procesos constructivos al Consorcio HOB, a fin de garantizar la calidad y durabilidad de la obra. Así como el cumplimiento de los protocolos de seguridad y salud en el trabajo para la actividad y la adecuada disposición de residuos a fin de su posterior transporte.

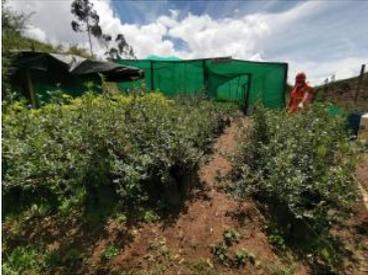
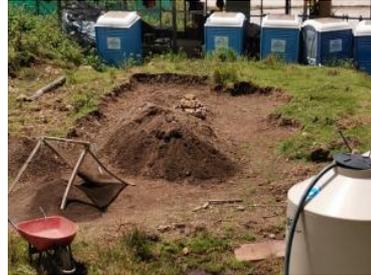
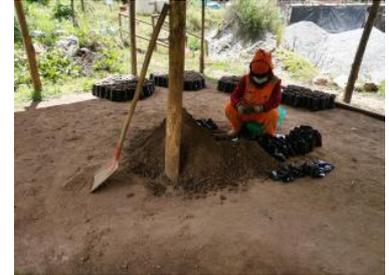
Progresiva: km 37+720 (Vivero)  
Producción y Mantenimiento de plántones forestales.

Personal aproximado verificado en campo: 2 Ayudantes.  
Equipos aproximados verificados en campo: Ninguno  
Actividades verificadas por personal profesional, técnico y auxiliar del CR20 y del Consorcio HOB, a fin de garantizar la calidad y durabilidad de la obra. Así como el cumplimiento de los protocolos de seguridad y salud en el trabajo para la actividad y la adecuada disposición de residuos a fin de su posterior transporte.
