BITACORA ELECTRÓNICA DE OBRA

Confirma Bitacora:	Nro Informe:	Fecha Informe:	Nombre De La Obra:	Personal Encargado:
Si	44	08-03-2022	Carretera Oyon - Ambo, Tramo I: Oyon - Desvío Cerro de Pasco	BORIS WALTER AYLLÓN CARCELÉN

VISITA DE MONITOREO AL TRAMO 1 DESDE POBLADO DE OYON HASTA EL KM. 181+000 (DESVIO CERRO DE PASCO)
 ACOMPAÑAMIENTO A LOS FUNCIONARIOS DE LA CONTRALORIA GENERAL DE LA REPUBLICA EN EL RECORRIDO DEL TRAMO I

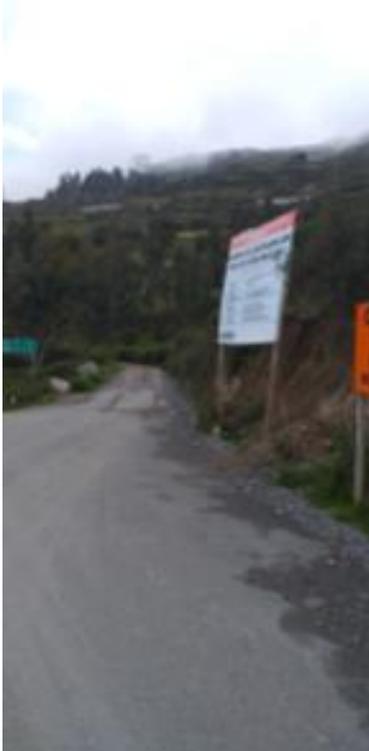
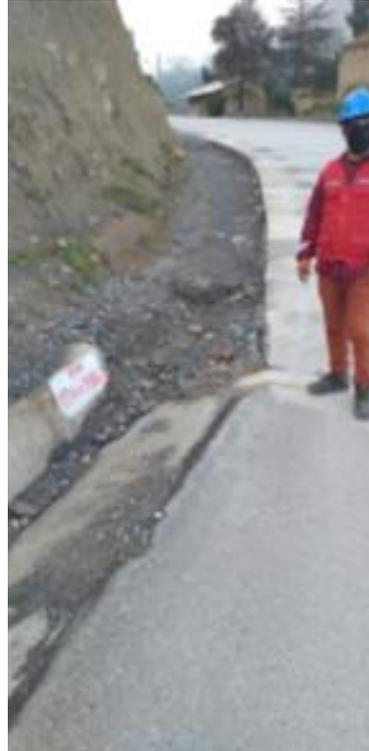
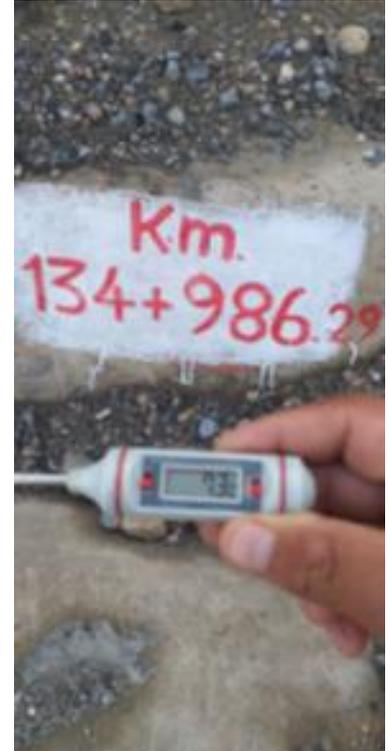
PROGRESIVA KM. 134+986

VISITA DE MONITOREO AL INICIO DEL TRAMO I: ENTRADA A OYON : TOMA DE TEMPERATURA AMBIENTAL

En la progresiva km.134+986 se realiza visita de monitoreo al inicio del tramo I, se toma la temperatura ambiental a las 8 am temperatura: 7.3°C tiempo soleado

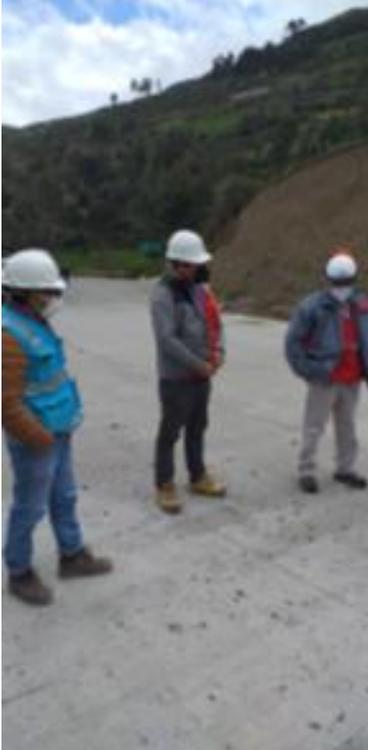
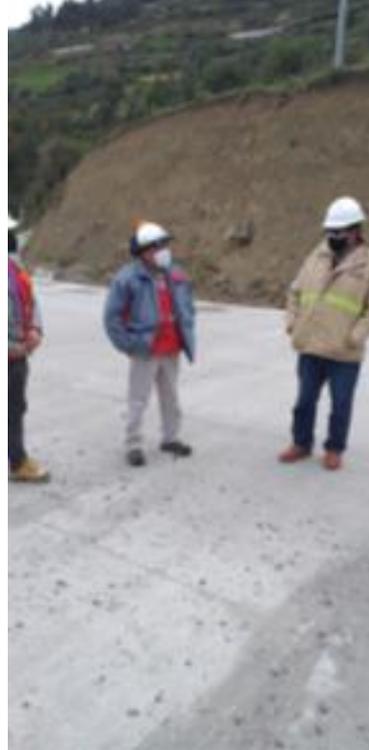
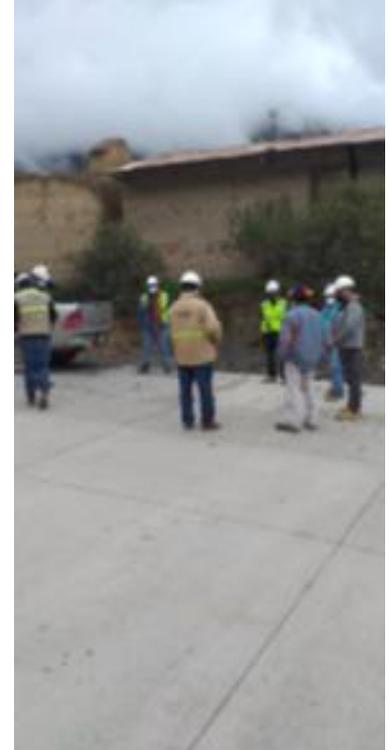
PROGRESIVA KM. 135+000

VISITA DE MONITOREO AL INICIO DEL TRAMO I: VISITA DE INGENIEROS DE LA CONTRALORIA AL SITIO DE LA OBRA

En la progresiva Km. 135+000 se realiza visita in situ por parte de Ings. de la Contraloría, presentes el ing. jefe y técnicos de supervisión, Ing, residente y especialistas de la contratista para hacer un recorrido al tramo I.

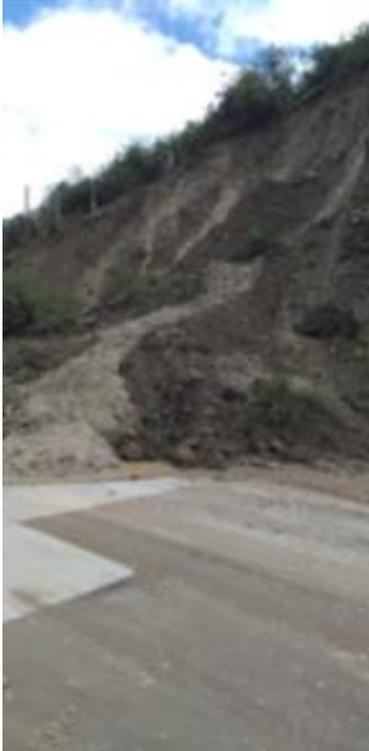
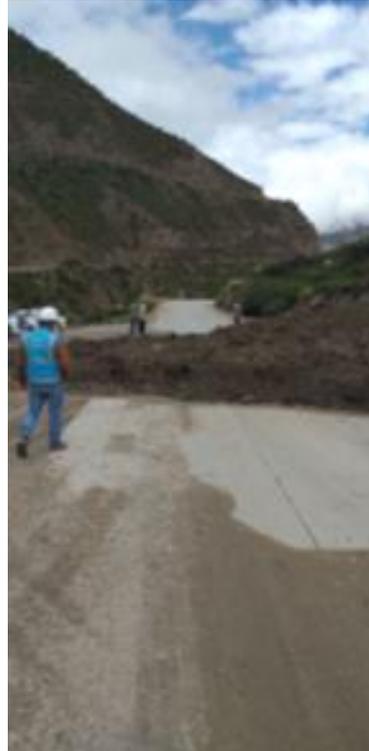
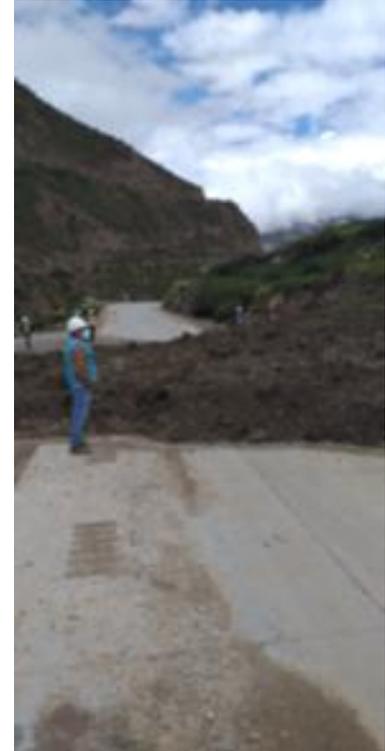
PROGRESIVA KM. 137+420

VISITA DE MONITOREO AL TRAMO I: DERRUMBE OCURRIDO

En la progresiva Km. 137+420 ha ocurrido un derrumbe el día de hoy, donde el material de derrumbe ha invadido toda la plataforma de pavimento de concreto, Se ha solicitado la movilización de la maquinaria hacia la zona afectada.

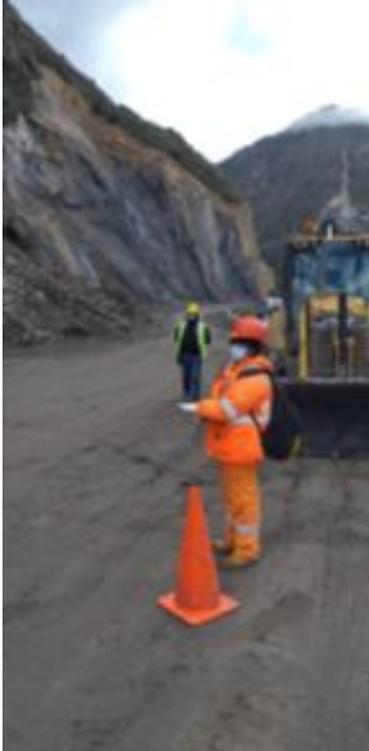
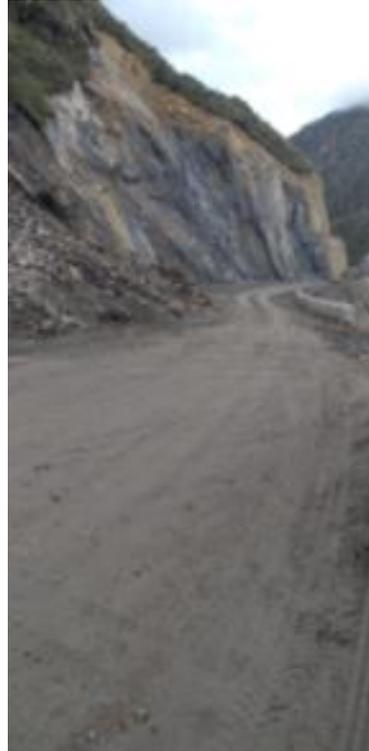
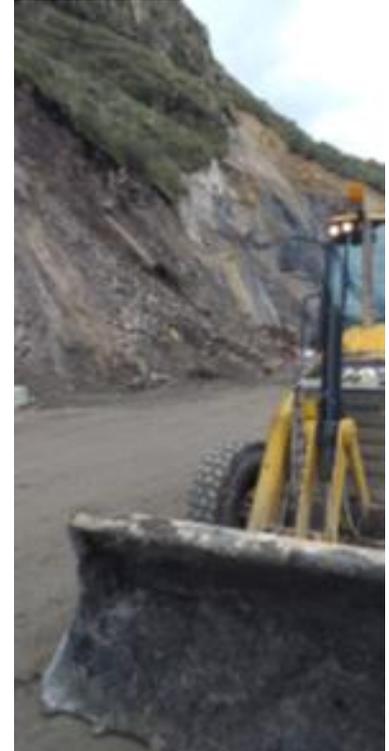
PROGRESIVA KM. 140+460

VISITA DE MONITOREO AL TRAMO I: LIMPIEZA DE DERRUMBE

En la progresiva km. 140+460 se realiza la limpieza a derrumbes ocurridos, se utiliza una retroexcavadora, un volquete. trabajan: 1 capataz, 1 operador, 1 chofer, 2 vigias.

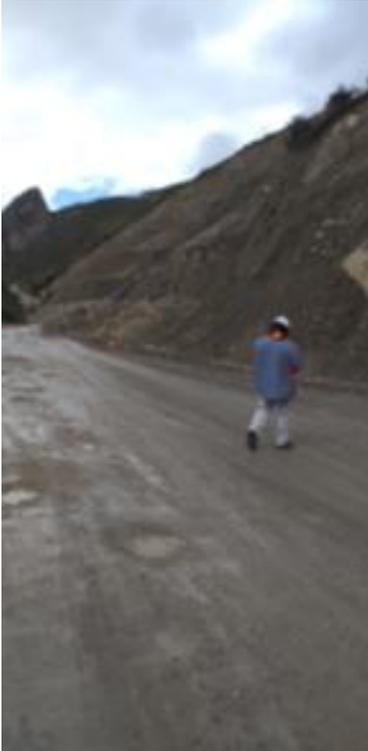
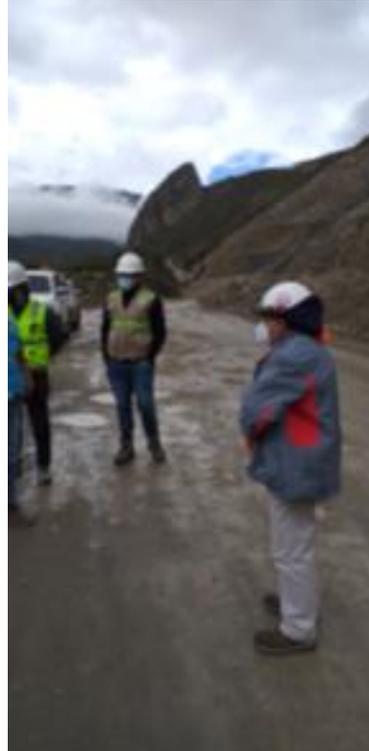
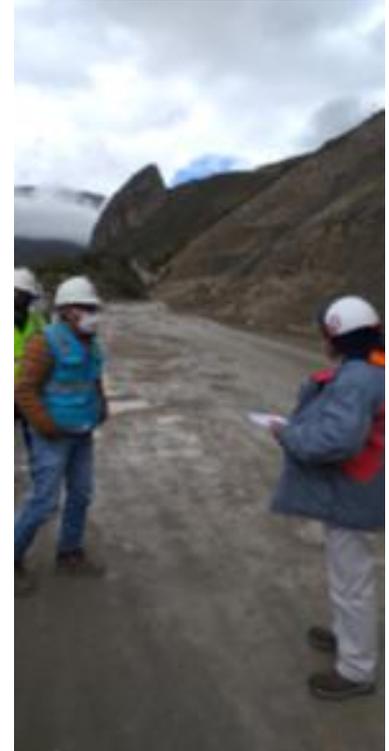
PROGRESIVA KM. 144+700

VISITA DE MONITOREO AL TRAMO I: ZONA DE DERRUMBES

En la progresiva Km. 144+700 se realiza visita a zona de derrumbes donde por problemas de interferencias no se pueden realizar actividades en el sector de la familia mugurusa.

Se requiere de manera urgente solucionar el problema de afectación de hacienda Otuto (caso Familia Mugurusa) el cual esta impidiendo la posibilidad de ejecución de las PRESTACIONES ADICIONALES No. 04 Y 05, ejecución de partidas contractuales en aproximadamente 3 km de vía del tramo I.

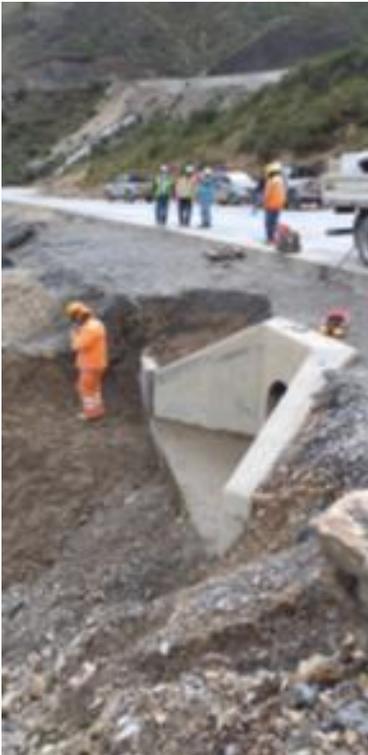
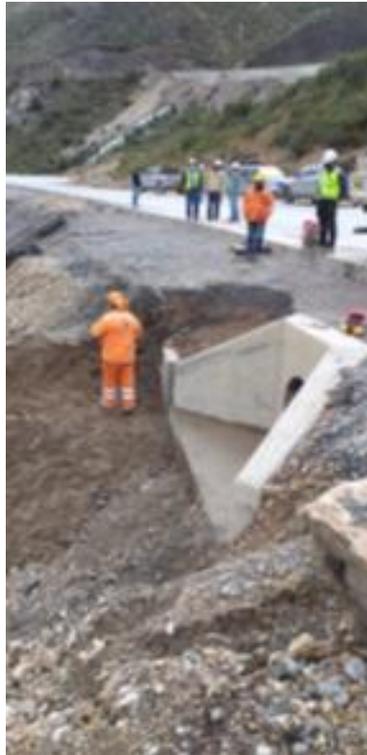
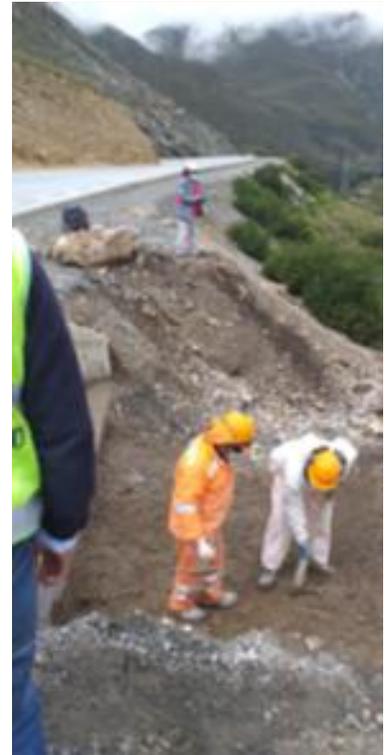
PROGRESIVA KM. 146+960

VISITA DE MONITOREO AL TRAMO I: LIMPIEZA DE ALCANTARILLAS

En la progresiva Km. 146+960 se realiza visita de monitoreo al tramo I. donde se realiza la limpieza de cabezales de alcantarillas, Se realiza el acompañamiento a los representantes de Contraloría.

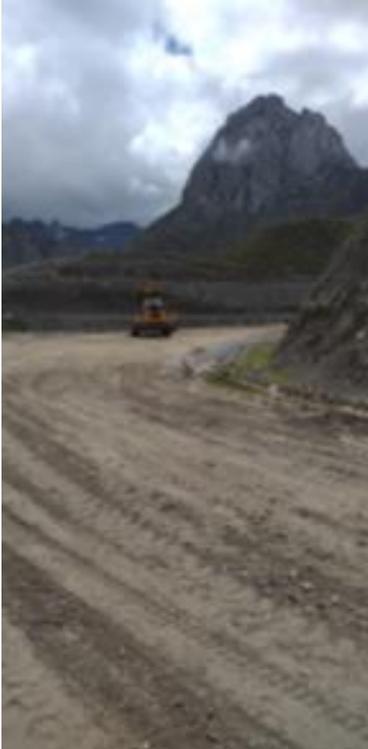
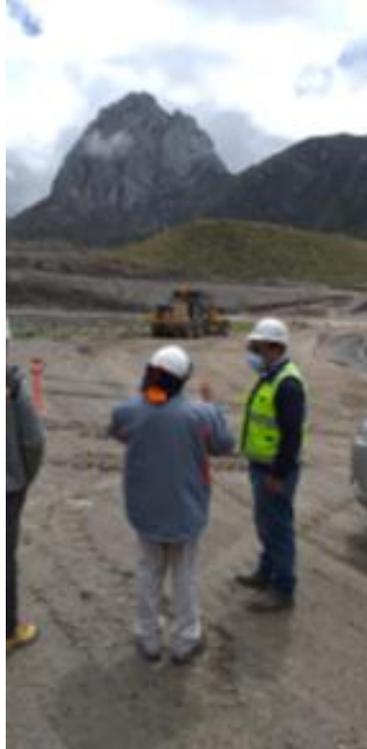
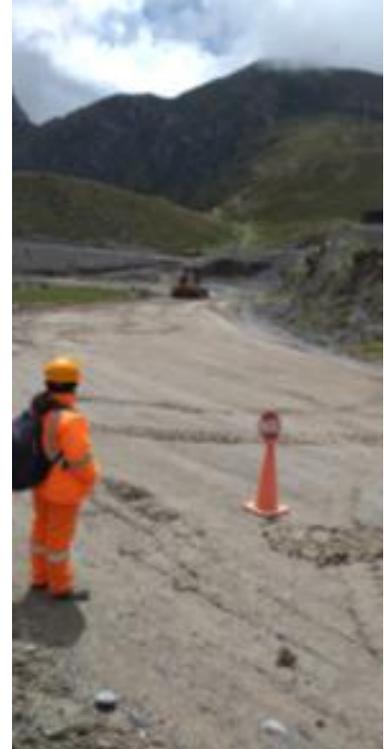
Actividades:PROGRESIVAS KM. 148+400 A KM. 148+500
VISITA DE MONITOREO AL TRAMO I: MANTENIMIENTO VIAL**CDescripcion** :

En las progresivas Km. 148+400 a km. 148+500 se realiza el mantenimiento vial, se utiliza una motoniveladora, trabajan: 1 capataz, 1 operador, 2 vigias.

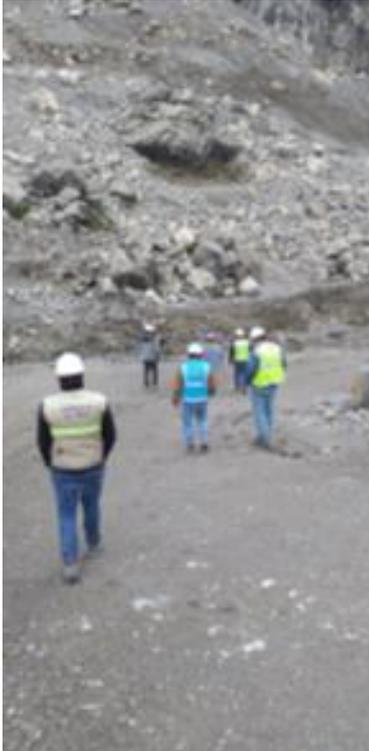
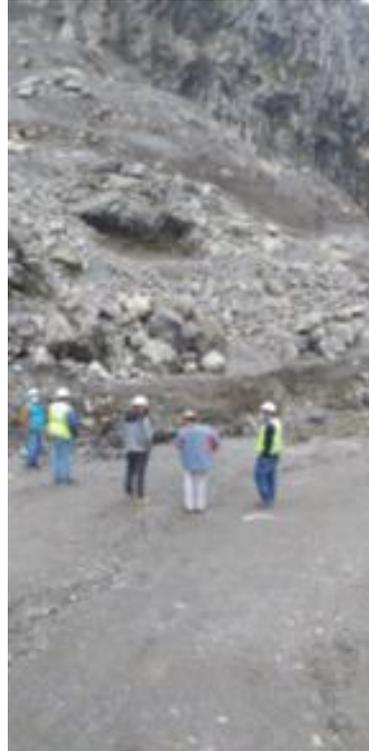
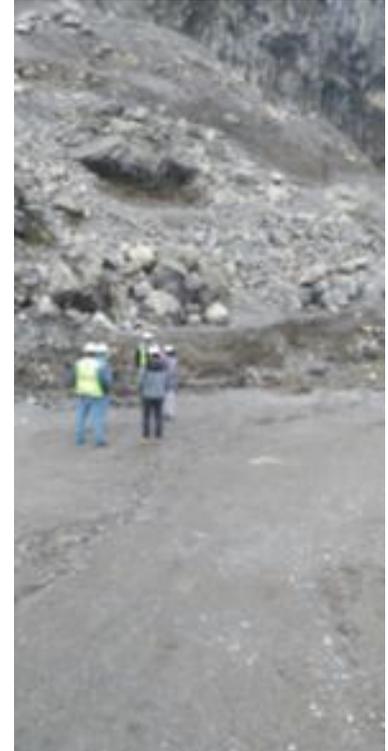
Actividades:PROGRESIVA KM. 153+000
VISITA A AREAS AUXILIARES: DME 3**CDescripcion :**

En la progresiva Km. 153+000 se realiza la visita al area auxiliar : DME 3 donde requiere de un adicional para iniciar la construcción de muro terramech

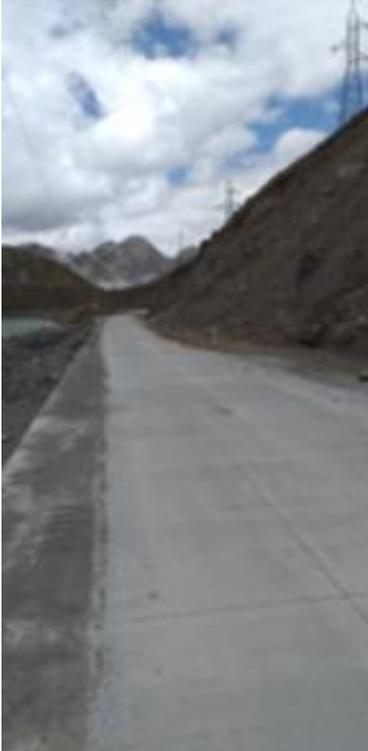
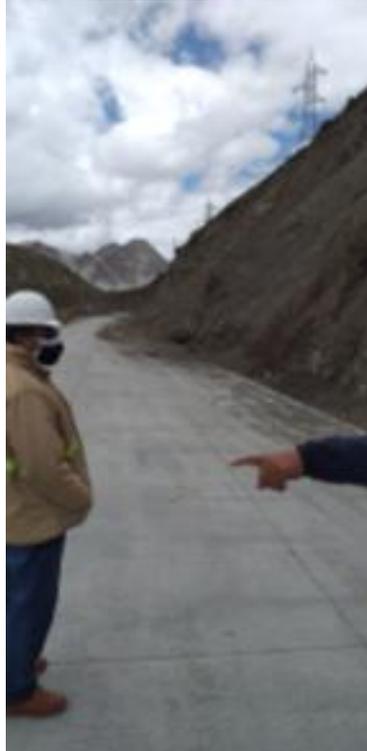
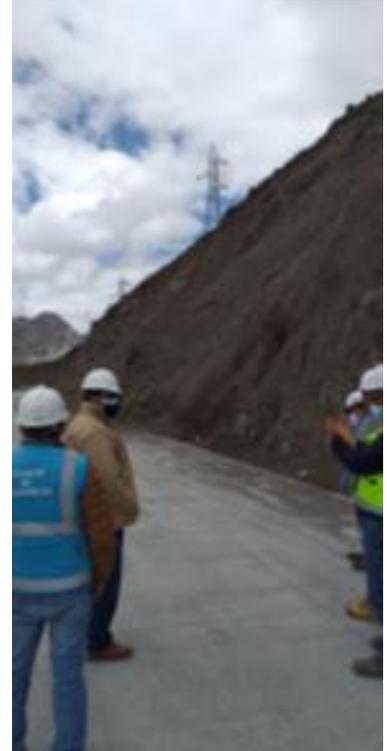
Actividades:PROGRESIVAS KM. 160+000 AL KM. 160+140
VISITA DE MONITOREO AL TRAMO I: ZONA DE DERRUMBES**CDescripcion** :

Se realiza visita a la progresiva Km. 160+000 al Km. 160+140 donde ocurren constantemente derrumbes, se le enseña a los representantes de Contraloría los derumbes ocurridos

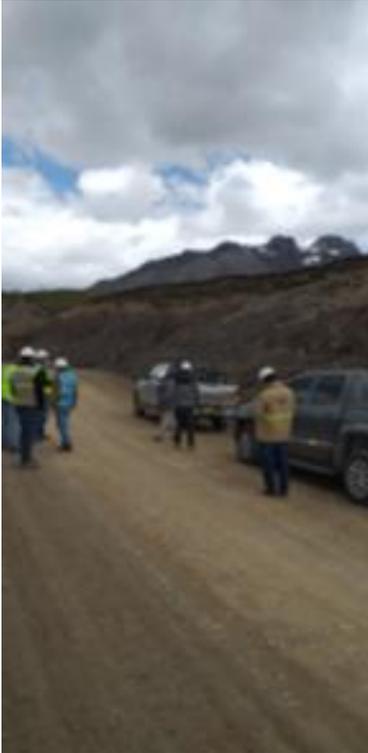
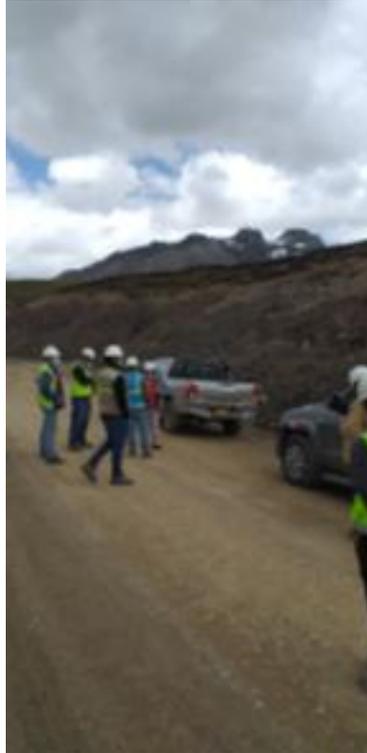
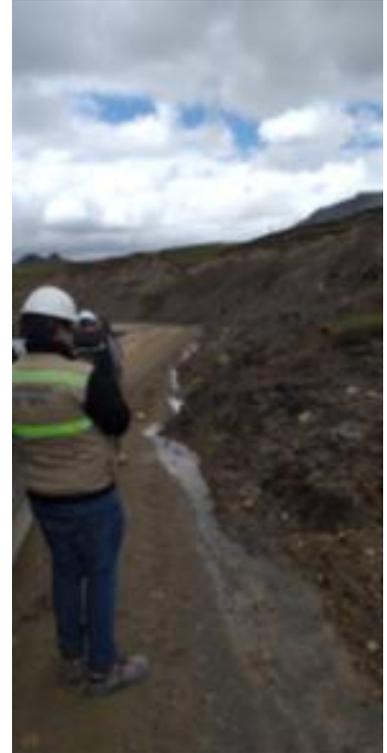
Actividades:PROGRESIVAS KM. 172+780 AL KM. 173+050
VISITA DE MONITOREO AL TRAMO I: ZONA INESTABLE**CDescripcion** :

En las progresivas Km. 172´780 al Km. 173+050 se realiza visita a la zona inestable, se le muestra a los representantes de conctraliría la ocurrencia de desplazamientos del talud superior en el margen derecho de la vía.

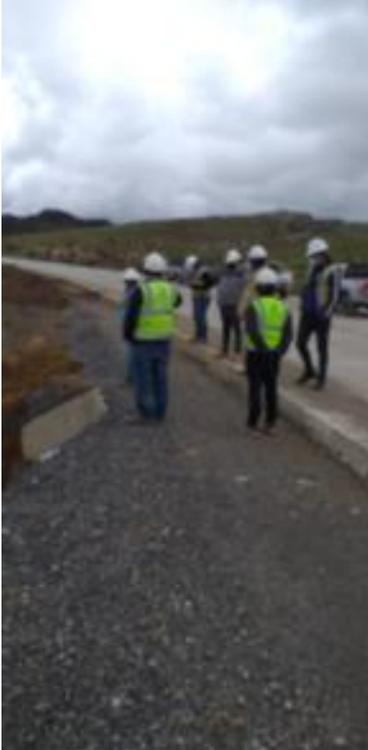
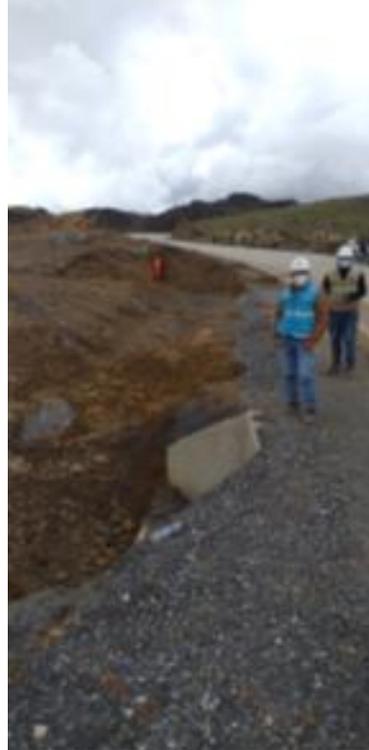
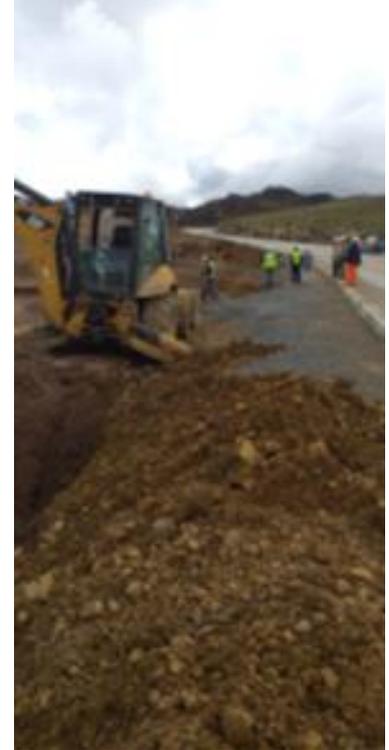
PROGRESIVA KM. 175+720

VISITA DE MONITOREO AL TRAMO I: VISITA A ZONA DME 12 Y DME13

En la progresiva Km. 175+720 se realiza visita ala zona DME 12 Y DME 13 correspondiente a la Contratista del tramo II, donde actualmente se realizan trabajos de excavación para la construcción de sub drenaje . Se realiza visita junto con los representantes de la Contraloría.

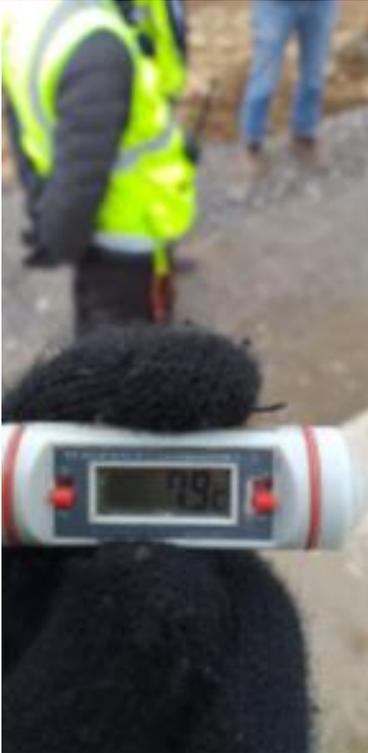
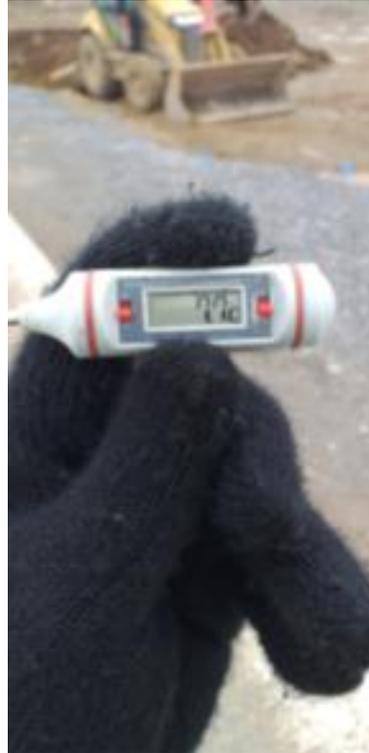
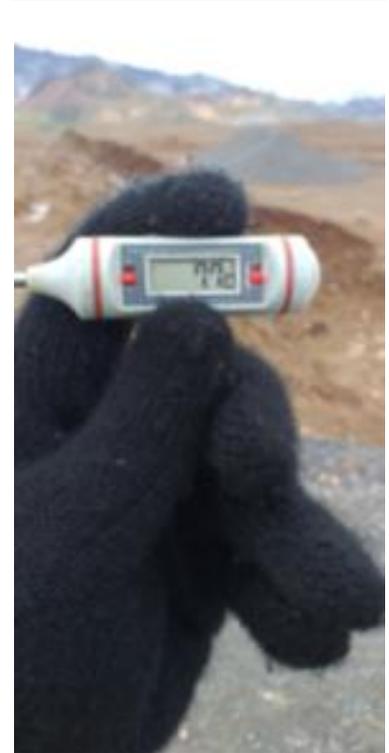
PROGRESIVA KM. 175+720

VISITA DE MONITOREO AL TRAMO I: VISITA A ZONA DME 12 Y DME13

En la progresiva Km. 175+720 se realiza visita ala zona DME 12 Y DME 13 correspondiente a la Contratista del tramo II, donde actualmente se realizan trabajos de excavación para la construcción de sub drenaje . Se realiza visita junto con los representantes de la Contraloría. Se realizo la toma de temperatura ; 7.7 °C

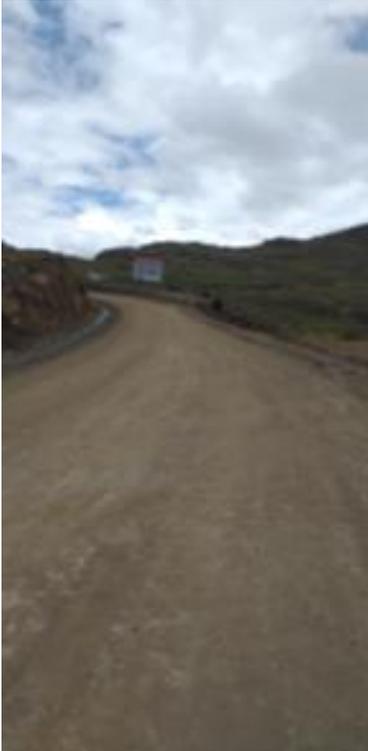
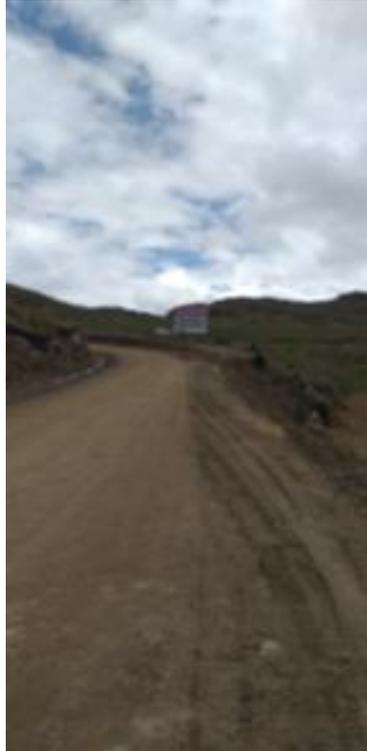
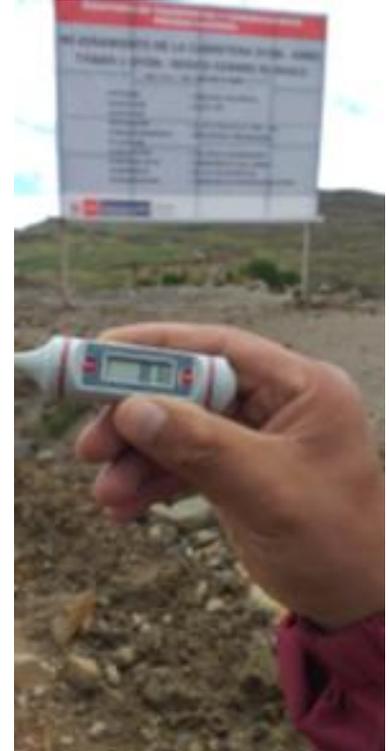
PROGRESIVA KM. 181+000

VISITA DE MONITOREO AL FINAL DEL TRAMO I: TOMA DE TEMPERATURA AMBIENTAL

CDescripcion :En la progresiva Km. 181+000 se realiza Visita de monitoreo al final del tramo I, donde se realiza la toma de temperatura ambiental . resultando $t= 8.1^{\circ}\text{C}$ **Foto1:**
