## BITACORA ELECTRÓNICA DE OBRA

<b>Confirma Bitacora:</b> Si	<b>Nro Informe:</b> 021	<b>Fecha Informe:</b> 28-02-2022	<b>Nombre De La Obra:</b> MEJORAMIENTO DE LA CARRETERA SANTA MARIA - SANTA TERESA - PUENTE HIDROELECTRICA MACHU PICCHU - ITEM B CONSTRUCCION DE TUNEL Y ACCESOS	<b>Personal Encargado:</b> MARIN PAUCAR NATALY KATHERINE_B		
<b>Foto Bitacora:</b>	<b>Foto Bitacora 2:</b>	<b>Foto Bitacora 3:</b>	<b>Foto Bitacora 4:</b>	<b>Foto Bitacora 6:</b>	<b>Foto Bitacora 5:</b>	
<a href="#">Ver imagen completa</a>	<a href="#">Ver imagen completa</a>	<a href="#">Ver imagen completa</a>

INFORME DIARIO N° 021-2022-CARRETERA SANTA MARÍA - SANTA TERESA - PUENTE HIDROELECTRICA MACHUPICCHU – ITEM B/ NKMP

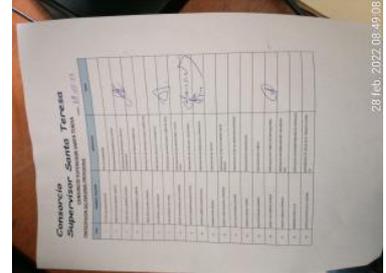
**CDescripcion :**  
Se adjuntan registro de asistencias contratista y supervisión

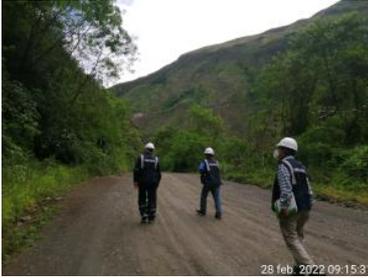
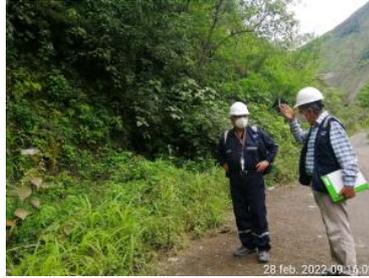
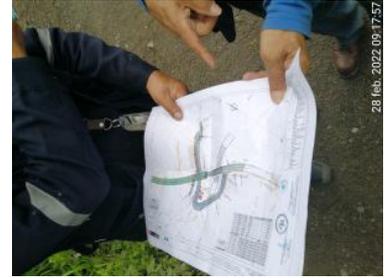
Portal de salida de tunel

En visita de campo con supervisión de túnel, indicaron que aun no se tiene el levantamiento topográfico de este sector, para iniciar con análisis geológicos, hidráulicos y de obras de arte.

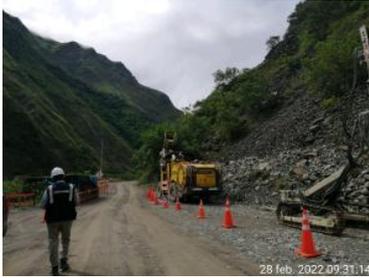
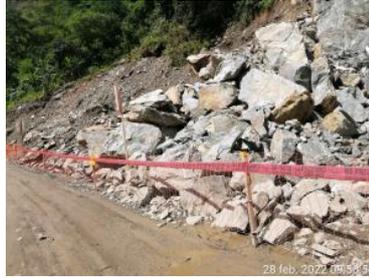
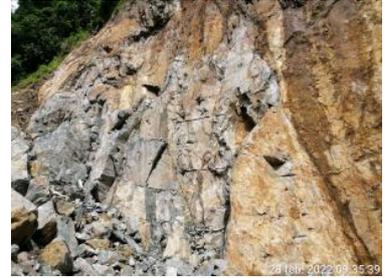
Galería de emergencia

Frente de galería de emergencia paralizado por incidente de 18.02. se ha señalado; aun no se han retirado las muestras de shotcrete colocadas en la roca fija para el ensayo de resistencia.

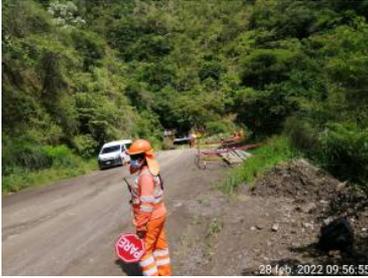
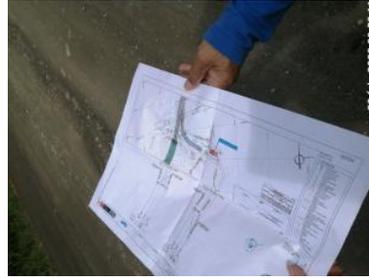
Portal de entrada de túnel

En visita de obra con supervisión, se observo que se estaba realizando el levantamiento topografico para replanteo, y que aun no se ha avanzado con ninguna partida en este sector, por falta de Desbroce que se presento en Adicional N° 04.

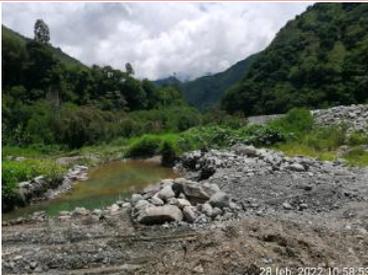
Falta de acondicionamiento de DME Santa Rosa (1ra foto), material de cantera acopiado cerca al DME esta siendo trasladado a área de Plantas Industriales. (2da y 3ra foto)

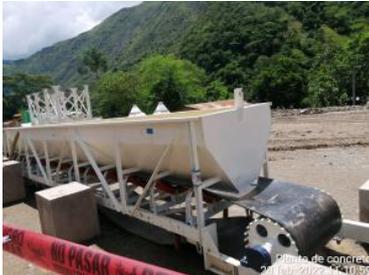
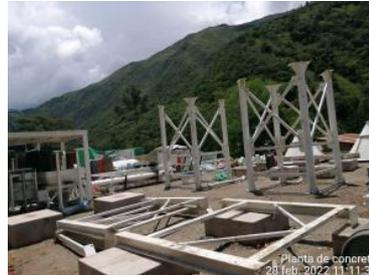
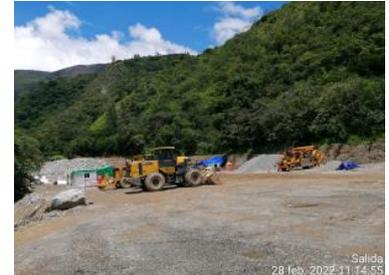
Área de Plantas industriales

Se observa que se esta montando la planta de concreto, y que aun no se ha iniciado los cimientos para la planta chancadora.

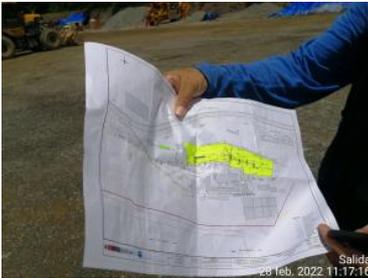
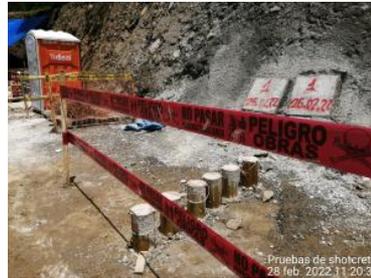
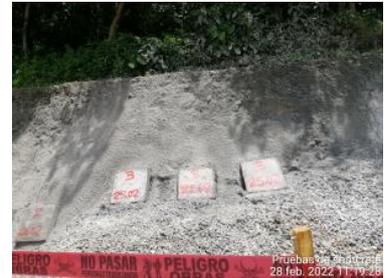
Pruebas de shotcrete

En visita a zona de Plantas industriales, se observa que ha variado la ubicación de la planta de concreto con respecto a Planos del expediente técnico, así como dimensión de este área; asimismo se observan las pruebas de shotcrete que se han realizado en talud de la Planta.

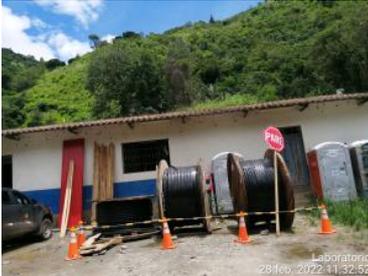
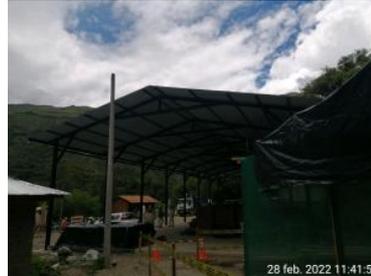
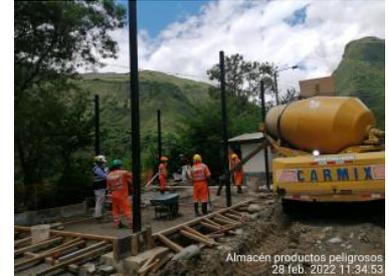
Parte superior de Plantas industriales Sector Santa Rosa

Se observa que en la parte superior de las plantas industriales se vienen acondicionando:

1. Zona de laboratorios de suelos y pavimentos
2. Zona de almacenaje
3. Almacén para residuos peligrosos
