## BITACORA ELECTRÓNICA DE OBRA

| Confirma Bitacora: | Nro Informe: | Fecha Informe: | Nombre De La Obra: | Personal Encargado: |
|---|---|---|---|---|
| Si | 014<br>OS4<br>03 -<br>2022 | 08-03-2022 | Carretera Chuquicara-Puente Quiroz – Tauca-Cabana-Huandoval-Pallasca, Tramo: Tauca- Pallasca | NATALY SUSI CABALLON PAUCAR |

INFORME DIARIO N°014\_OS N°403-2022-MNT. TAUCA-PALLASCA/NSCP.2022.

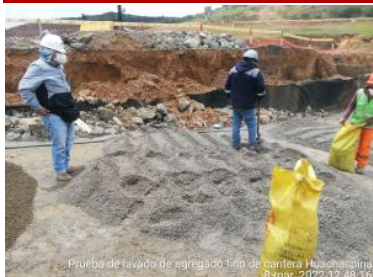
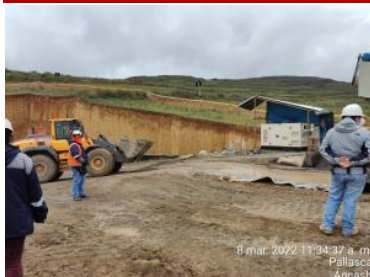
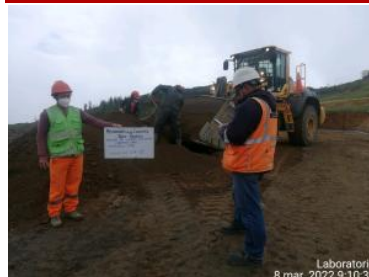
LAGUNA COCHAPAMPA: PRUEBA DE LAVADO DE AGREGADO TRITURADO DE LA CANTERA LLAPO Y CANTERA HUACHASPIÑA PARA EL ADICIONAL N°5, SE APARECIÓ AL CONTRATISTA Y LA SUPERVISIÓN CONTROLANDO LA PRUEBA Y RENDIMIENTOS.

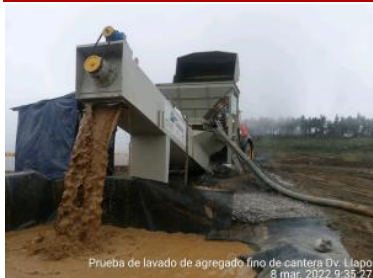
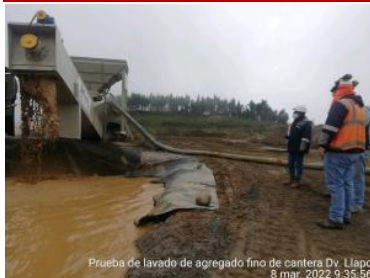
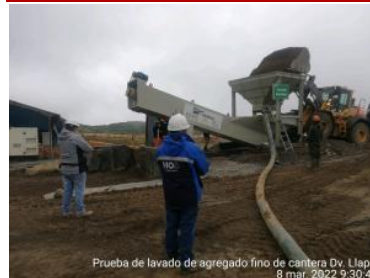
LAGUNA COCHAPAMPA: PRUEBA DE LAVADO DE AGREGADO (FINO) TRITURADO DE LA CANTERA LLAPO Y CANTERA HUACHASPINA PARA EL ADICIONAL N°5, SE APARECIÓ AL CONTRATISTA Y LA SUPERVISIÓN CONTROLANDO LA PRUEBA Y LOS RENDIMIENTOS.

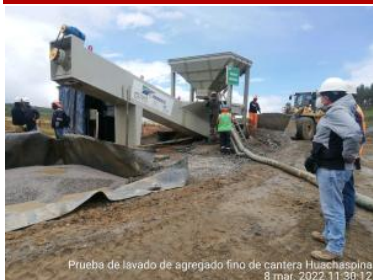
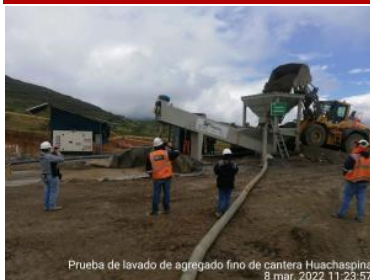
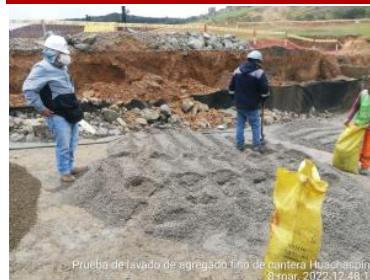
LAGUNA COCHAPAMPA: PRUEBA DE LAVADO DE AGREGADO (FINO) TRITURADO DE LA CANTERA LLAPO Y CANTERA HUACHASPINA PARA EL ADICIONAL N°5, SE APARECIÓ AL CONTRATISTA Y LA SUPERVISIÓN CONTROLANDO LA PRUEBA Y LOS RENDIMIENTOS.

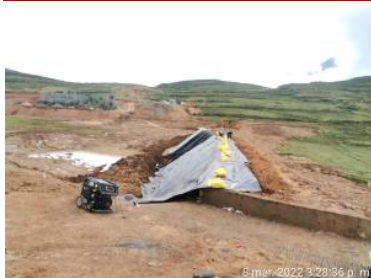
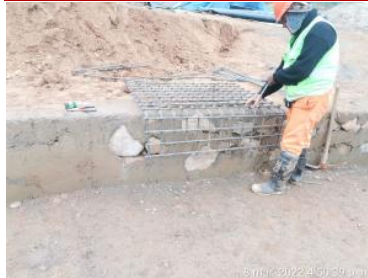
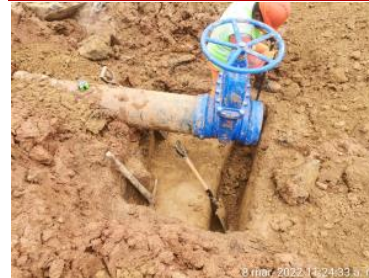
LAGUNA COCHAPAMPA: CONFORMACIÓN DE DIQUE, INSTALACIÓN DE GEOTEXTIL EN DIQUE, INSTALACIÓN DE VÁLVULA, INSTALACIÓN DE ARMAZÓN DE PARRILLA PARA DADO DE VÁLVULA.
