## BITACORA ELECTRÓNICA DE OBRA

| Confirma Bitacora: | Nro Informe: | Fecha Informe: | Nombre De La Obra: | Personal Encargado: | | |
|---|---|---|---|---|---|--|
| Si | 015_03-04-2022 | 09-03-2022 | Carretera Chuquicara-Puente Quiroz – Tauca-Cabana-Huandoval-Pallasca, Tramo: Tauca- Pallasca | NATALY SUSI CABALLON PAUCAR | | |

INFORME DIARIO N°015\_OS N°403-2022-MNT. TAUCA-PALLASCA/NSCP.2022.

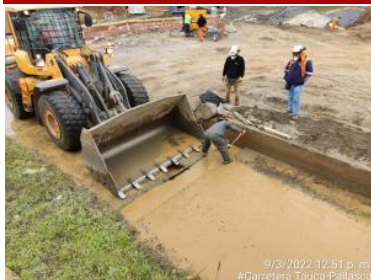
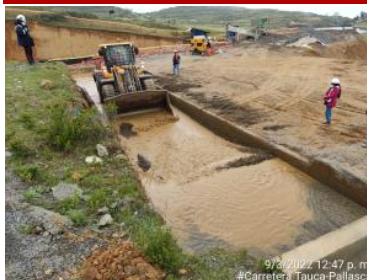
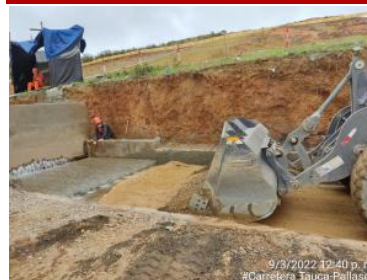
LAGUNA COCHAPAMPA: PRUEBA DE LAVADO DE AGREGADO TRITURADO PARA BASE GRANULAR DE LA CANTERA LLAPO PARA EL ADICIONAL N°5, SE APARECIÓ AL CONTRATISTA Y LA SUPERVISIÓN CONTROLANDO LA PRUEBA Y RENDIMIENTOS.

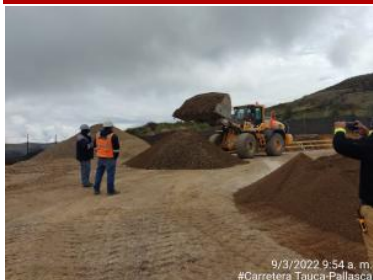
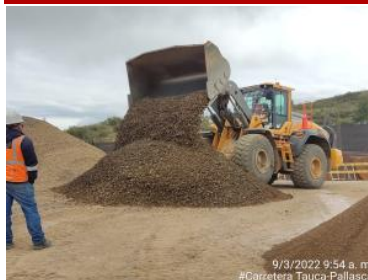
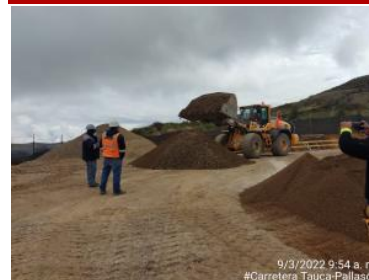
LAGUNA COCHAPAMPA: COMBINACIÓN DE AGREGADOS

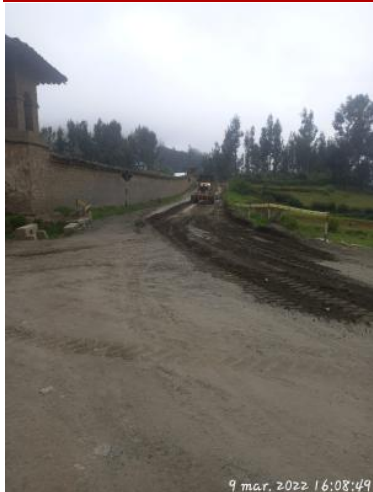
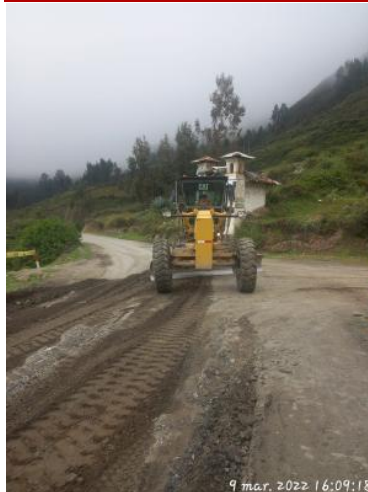
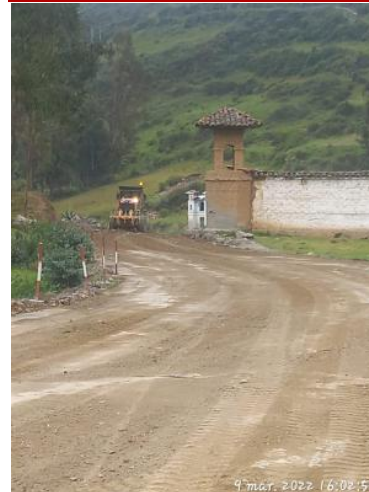
MANTENIMIENTO VIAL EN EL KM0+000-KM1+000.

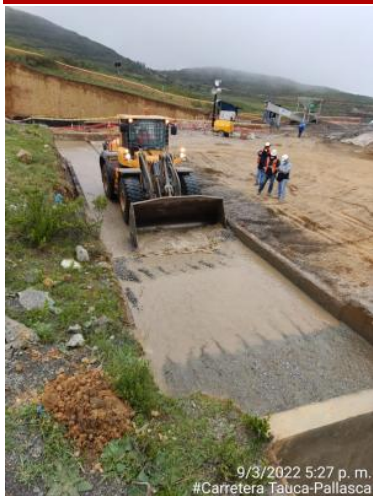
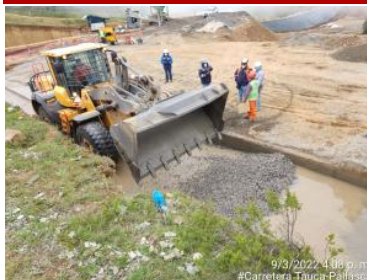
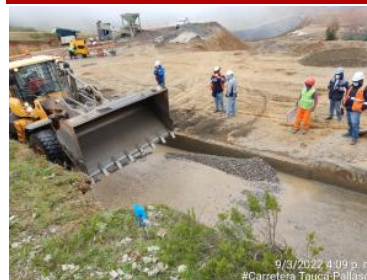
LAGUNA COCHAPAMPA: PRUEBA DE LAVADO DE AGREGADO TRITURADO PARA BASE GRANULAR DE LA CANTERA LLAPO PARA EL ADICIONAL N°5, SE APARECIÓ AL CONTRATISTA Y LA SUPERVISIÓN CONTROLANDO LA PRUEBA Y RENDIMIENTOS.
