## BITACORA ELECTRÓNICA DE OBRA

### REGISTRO DE LA BITACORA Y FOTO DEL CUADERNO DE OBRA

OBRA: MEJORAMIENTO DE LA CARRETERA OYON - AMBO TRAMO I: OYON - DESVIO CERRO DE PASCO- VIA PRINCIPAL KM. 134+977.92 AL KM. 181+000 Y RAMAL KM. 136+780 A KM. 139+698.19

VISITA DE MONITOREO AL TRAMO 1 DESDE POBLADO DE OYON HASTA EL KM. 181+000 (DESVIO CERRO DE PASCO)

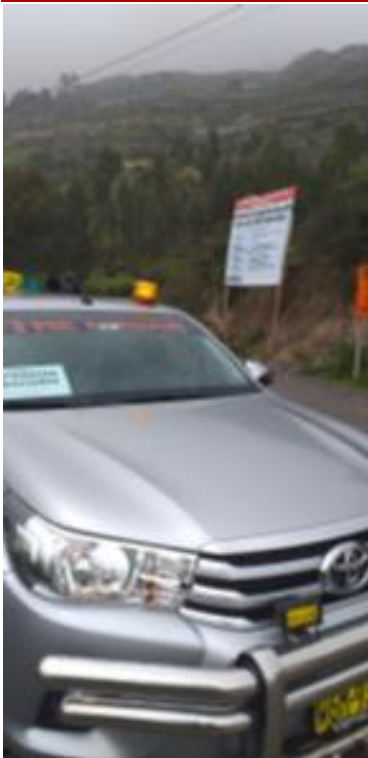
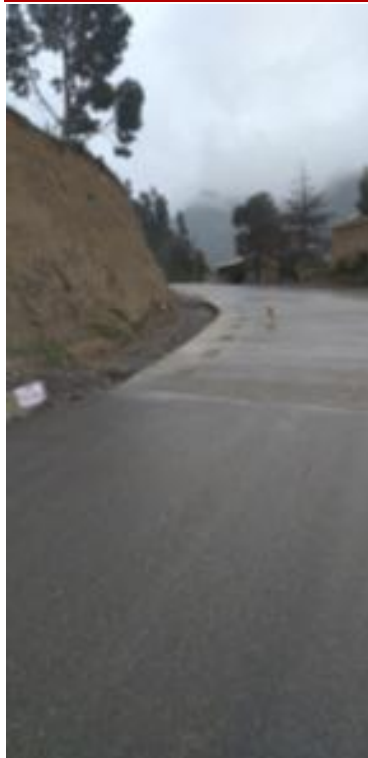
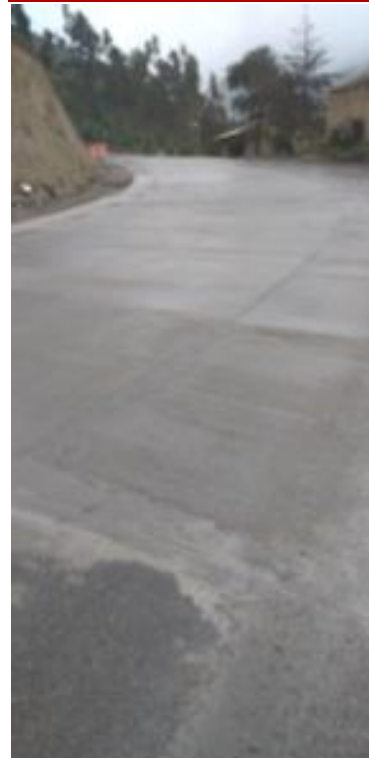
PROGRESIVA KM.134+986

VISITA DE MONITOREO AL INICIO DEL TRAMO I: POBLADO DE OYON

En la progresiva km. 134+986 se realiza la visita de monitoreo al inicio del tramo I, no hay actividad en este sector

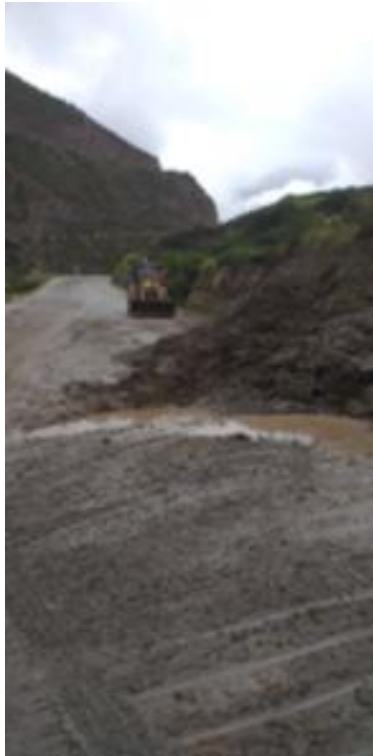
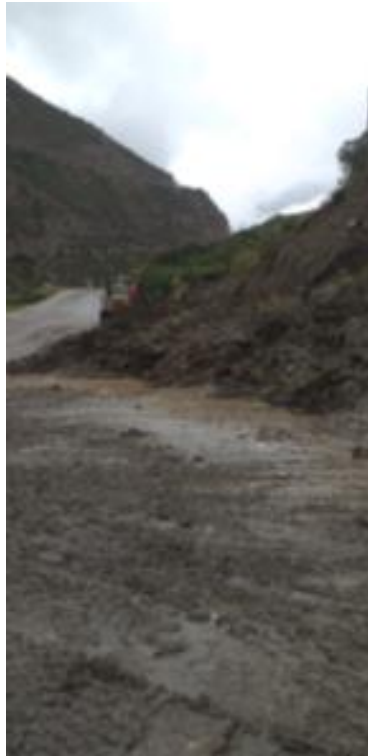
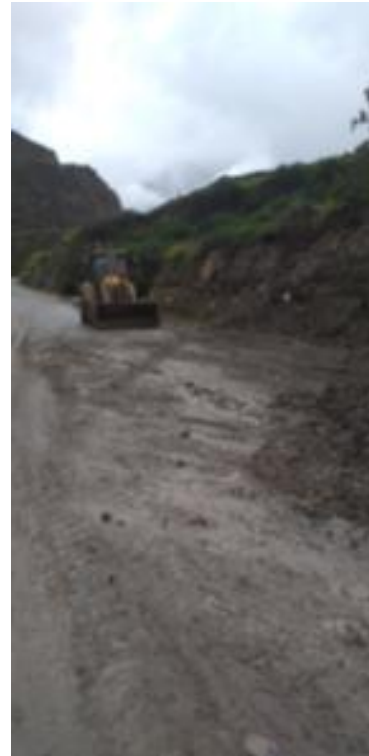
PROGRESIVA KM. 137+420

VISITA DE MONITOREO AL TRAMO I: LIMPIEZA DE DERRUMBES

En la progresiva Km. 137+420 se realiza visita de monitoreo al tramo i: se realiza la limpieza del derrumbe ocurrido el día de ayer, se utiliza una retroexcavadora, un volquete. Trabajan: 1 capataz, 1 operador, 1 chofer, 2 vigias

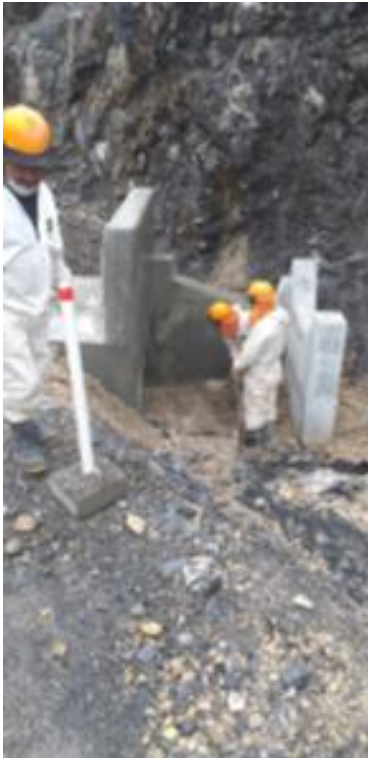
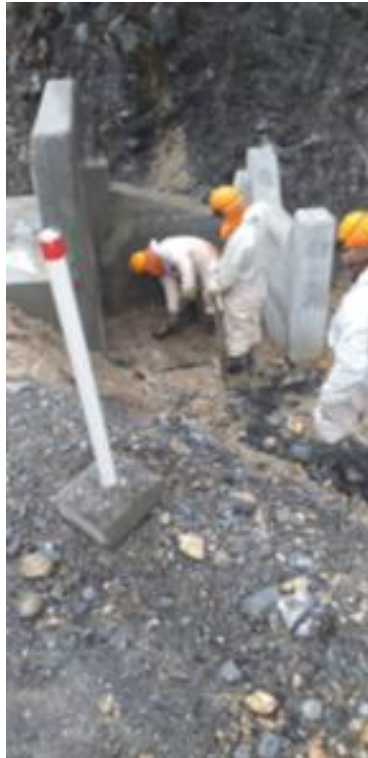
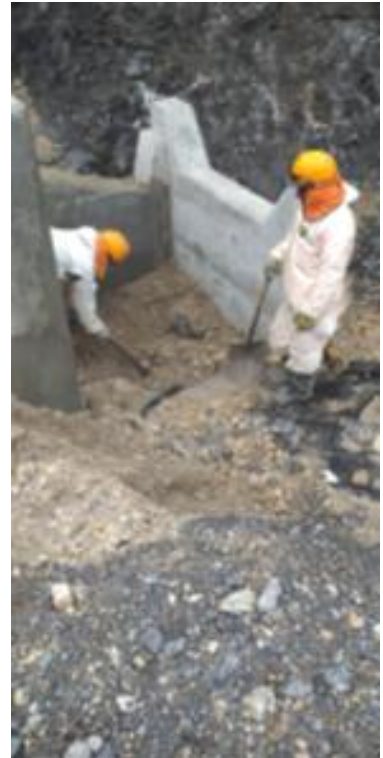
PROGRESIVA KM. 155+595

VISITA DE MONITOREO AL TRAMO I: LIMPIEZA DE ALCANTARILLAS

En la progresiva Km. 155+596 se realiza visita de monitoreo al tramo i: donde se realiza la limpieza de alcantarilla ubicado en el cabezal del margen izquierdo de la via: Se utiliza herramientas menores, trabajan: 1 capataz, 2 obreros

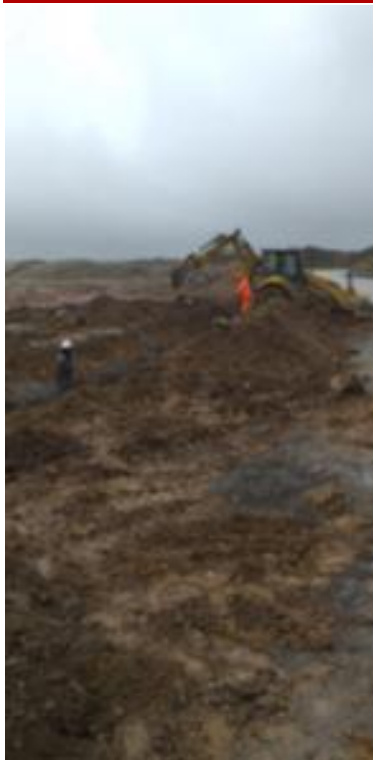
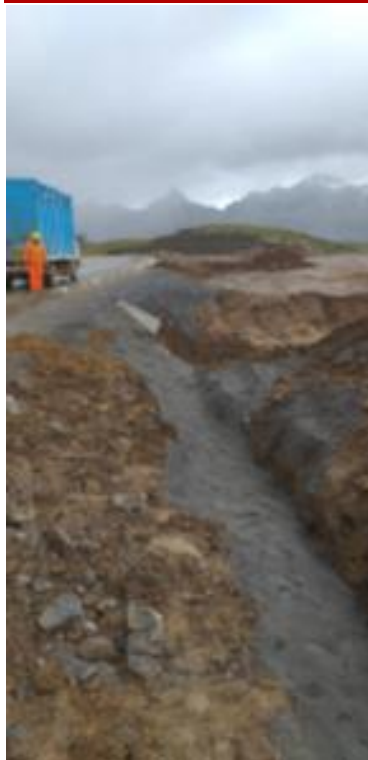
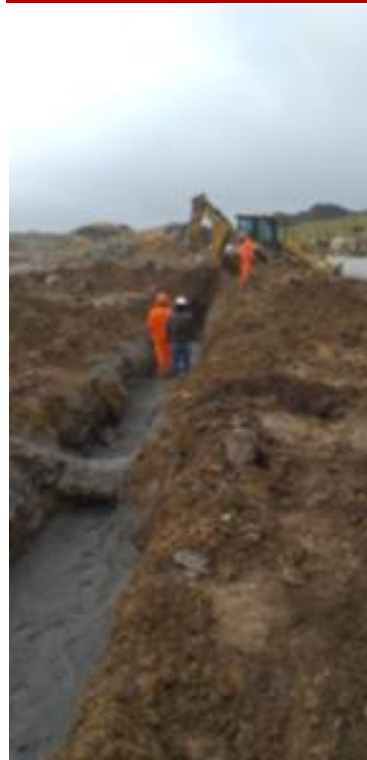
PROGRESIVA KM. 175+720

VISITA DE MONITOREO AL TRAMO I: VISITA AL DME 12 Y 13 UTILIZADO POR LA CONTRATISTA DEL TRASMO II

En la progresiva Km. 175+720 se realiza la visita de monitoreo al tramo I: Donde se verifica que en la zona adyacente a la via pavimentada, Trabajadores de la contratista del tramo 2, estan realizando trabajos de excavacion, construcción de subdrenaje en la zona del DME 12 Y 13

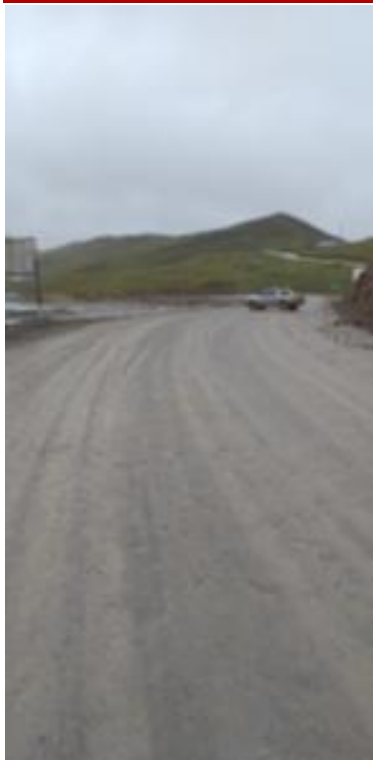
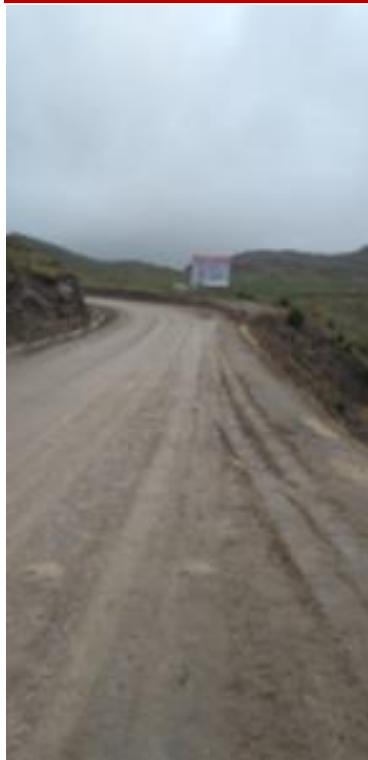
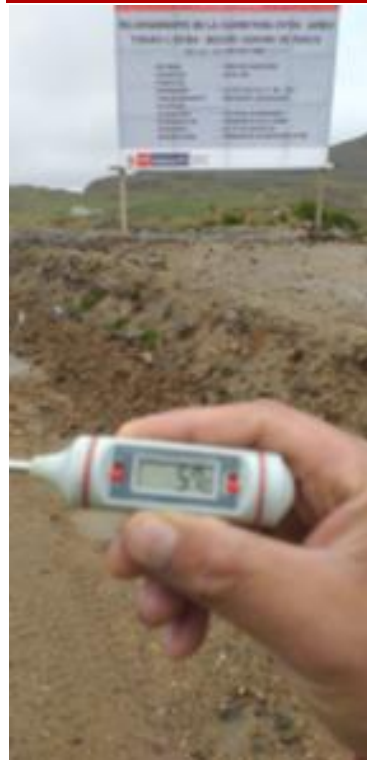
PROGRESIVA KM. 181+000

VISITA DE MONITOREO AL FINAL DEL TRAMO I: DESVIO CERRO DE PASCO.  
TOMA DE TEMPERATURA AMBIENTAL**CDescripcion :**

En la progresiva km. 181+000 se realiza visita de monitoreo al final del tramo I, Desvio Cerro de Pasco, donde se tomo la temperatura ambiental de la zona resultando temperatura 5.7°C a las 3 .00 pm con tiempo nublado iniciando lluvia ligera. en toda la zona la ´plataforma esta en condicion de saturación.

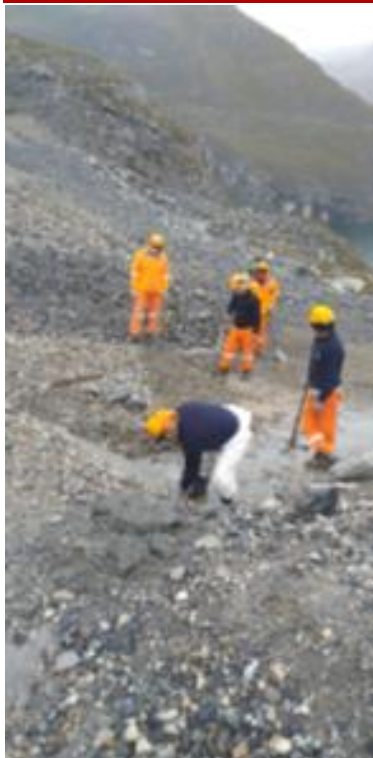
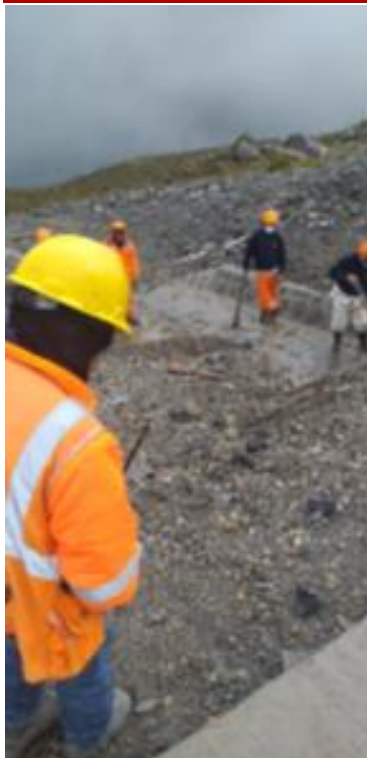
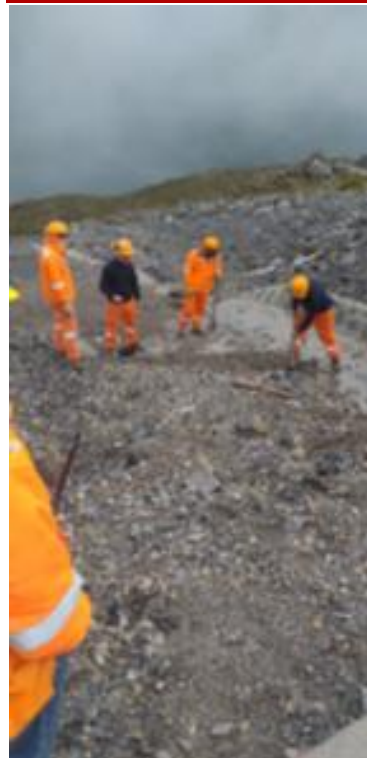
PROGRESIVA KM. 155+440

En la progresiva Km. 155+440 se realiza visita de monitoreo al tramo i: donde se realiza la limpieza de alcantarilla ubicado en el cabezal del margen derecho de la via: Se utiliza herramientas menores, trabajan: 1 capataz, 6 obreros
