## BITACORA ELECTRÓNICA DE OBRA

### REGISTRO DE LA BITACORA Y FOTO DEL CUADERNO DE OBRA

| Si | 0046 | 10-03-2022 | Carretera Oyon - Ambo, Tramo I: Oyon - Desvío Cerro de Pasco | | BORIS WALTER AYLLÓN CARCELÉN |

VISITA DE MONITOREO AL TRAMO 1 DESDE POBLADO DE OYON HASTA EL KM. 181+000 (DESVIO CERRO DE PASCO)

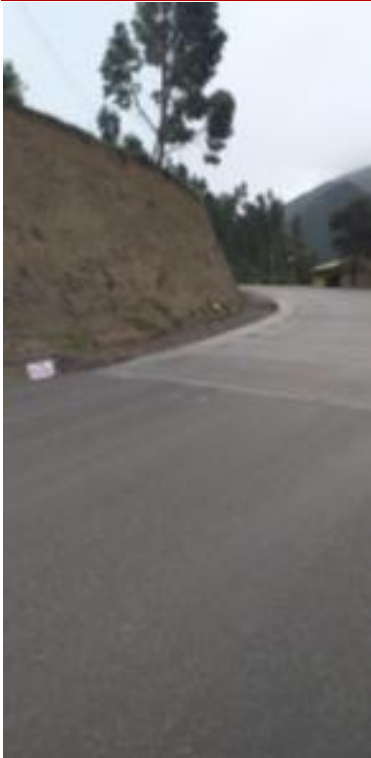
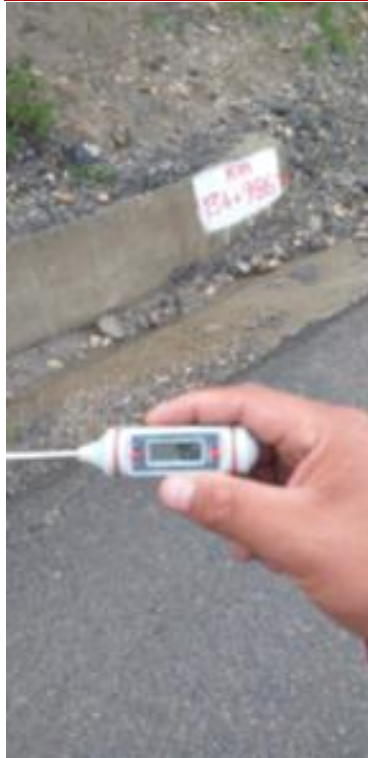
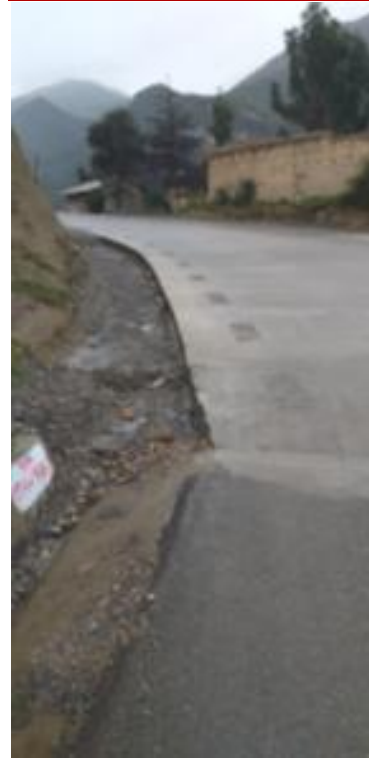
PROGRESIVA KM. 134+789

VISITA DE MONITOREO AL INICIO DEL TRAMO I: OYON, TOMA DE TEMPERATURA AMBIENTAL

En la progresiva km. 134+789 se realiza visita de monitoreo al inicio del tramo I, via principal, donde se realiza la toma de temperatura ambiental, resultando la temperatura 7.5°C en horas de la mañana 7.30 am tiempo nublado.

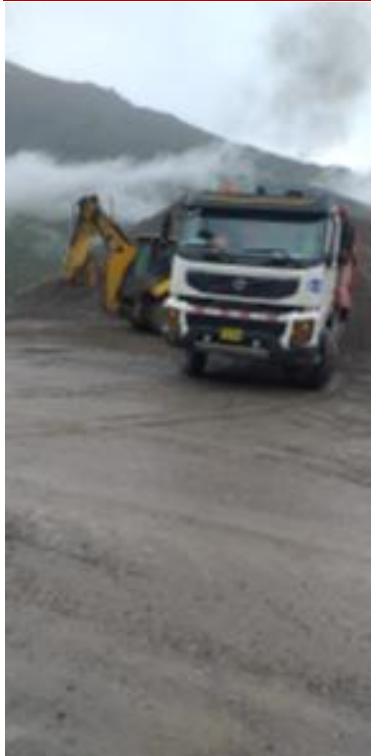
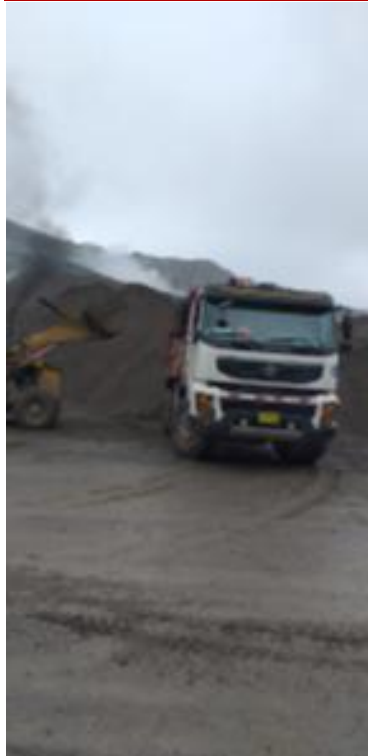
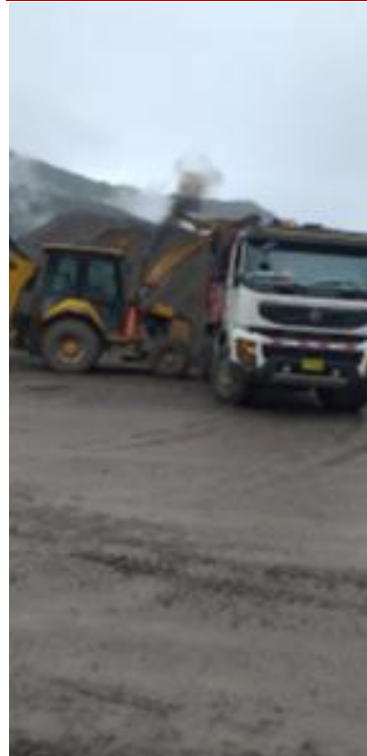
PROGRESIVA KM. 135+224

VISITA DE MONITOREO AL SECTOR 1 DEL TRAMO I: CARGA Y TRANSPORTE DE MATERIAL DE ACOPIO

En la progresiva km. 135'+224 en el margen derecho de la via se carga material de acopio y se transporta hacia las oficinas de URPAY, Se utiliza una retroexcavadora y un volquete trabajan 1 capataz, 1 operador, 1 vigia, 1 chofer

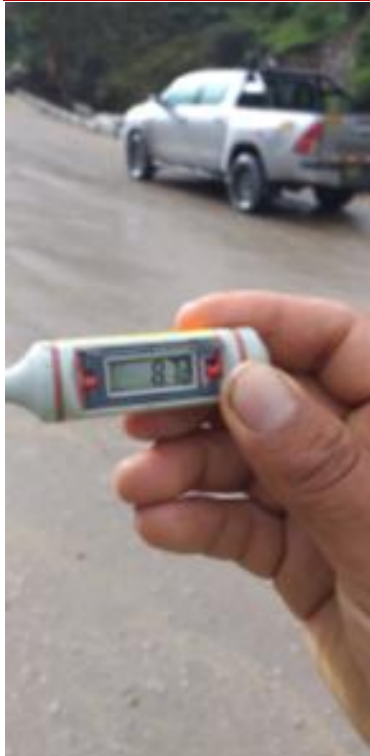
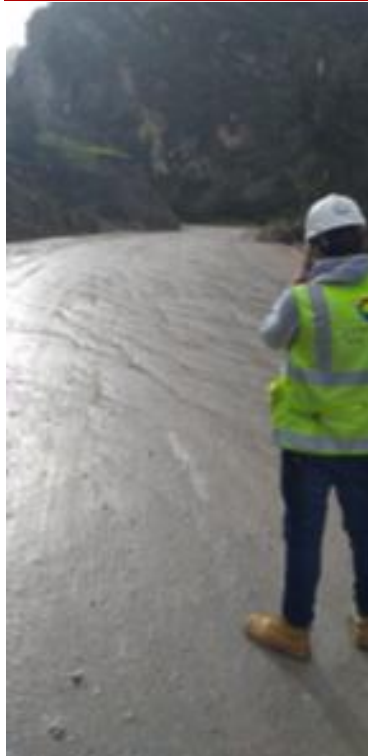
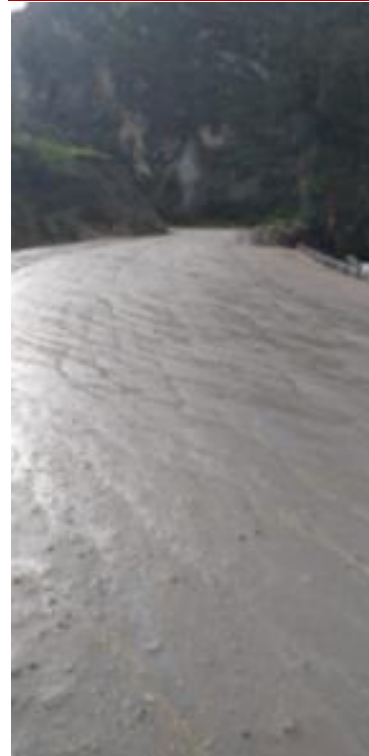
PROGRESIVA KM. 137+500

VISITA DE MONITOREO AL SECTOR 1 DEL TRAMO I: TOMA DE TEMPERATURA AMBIENTAL

En la progresiva 137+500 se realiza visita de monitoreo al sector 1 del tramo I, donde se realiza la toma de temperatura ambiental , donde la temperatura resulto 8.7°C con un clima soleado y con lluvia ligera a la vez.

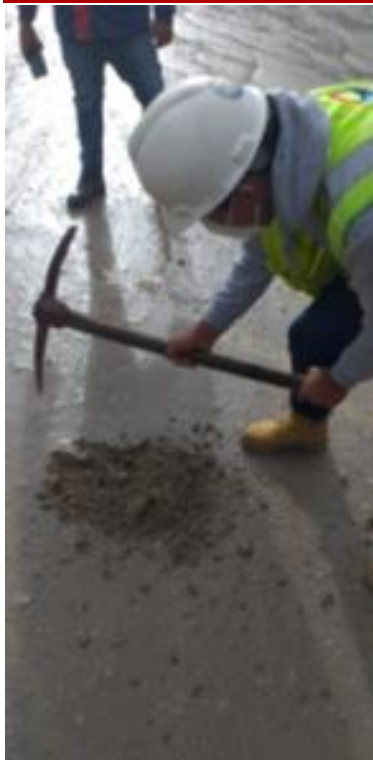
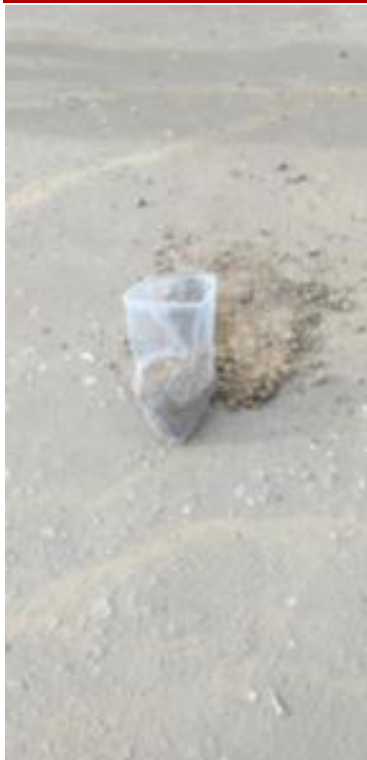
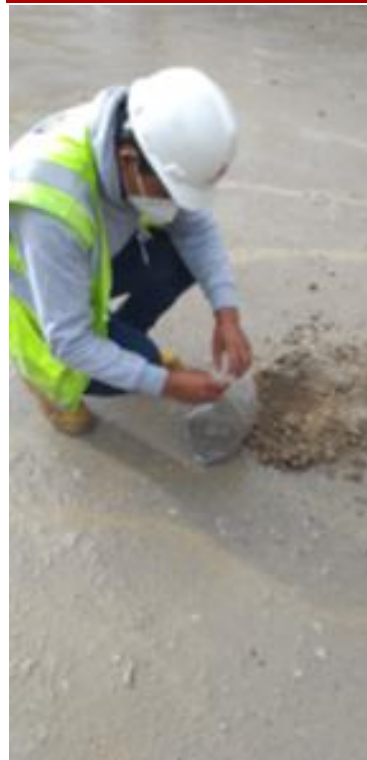
PROGRESIVA KM. 137+500

VISITA DE MONITOREO AL SECTOR 1 DEL TRAMO I: TOMA DE MUESTRAS DE MATERIAL DE LA PLATAFORMA DE LA VIA A NIVEL DE SUB RASANTE

En la progresiva 137+500 se realiza visita de monitoreo al sector 1 del tramo I, donde se realiza la toma de muestras de material a nivel de subrasante para la determinación por laboratorio de su porcentaje de humedad actual, donde la temperatura ambiental resulto 8.7°C con un clima soleado y con lluvia ligera a la vez.

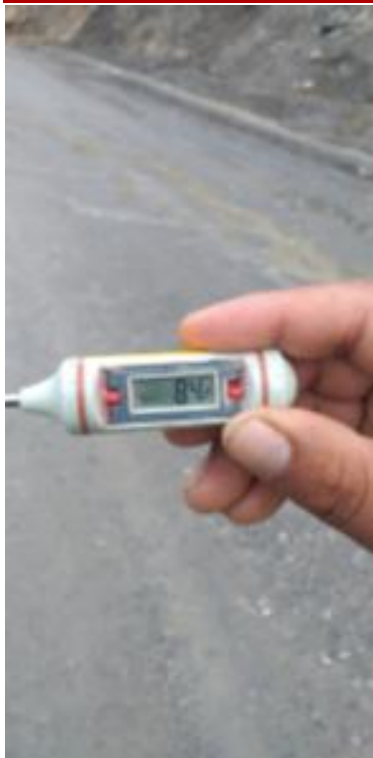
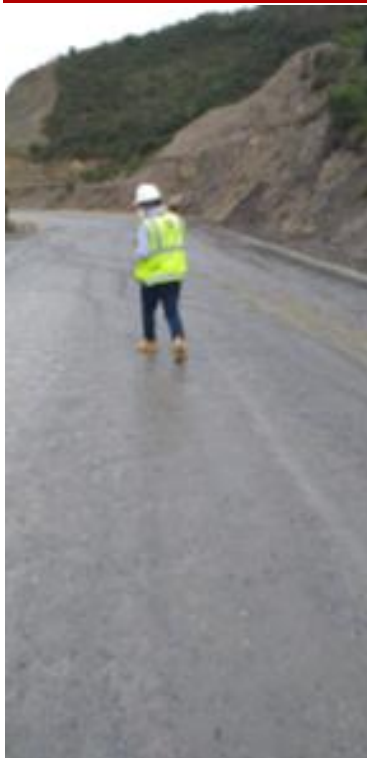
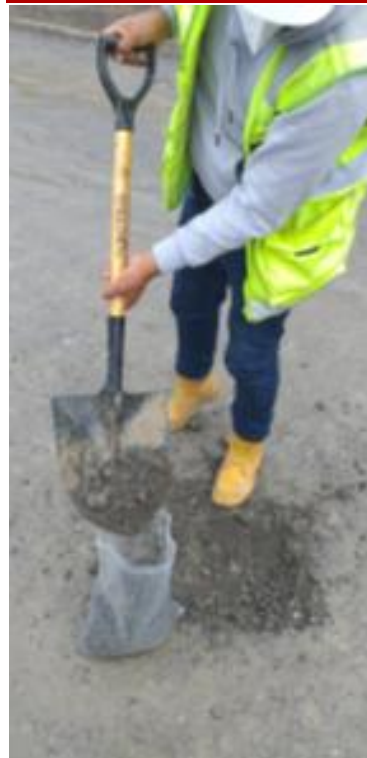
PROGRESIVA KM. 139+850

VISITA DE MONITOREO AL SECTOR 1 DEL TRAMO I: TOMA DE MUESTRAS DE MATERIAL DE LA PLATAFORMA DE LA VIA A NIVEL DE SUBBASE Y TOMA DE TEMPERATURA AMBIENTAL

En la progresiva 139+850 se realiza visita de monitoreo al sector 1 del tramo I, donde se realiza la toma de muestras de material a nivel de sub base para la determinación por laboratorio de su porcentaje de humedad actual, donde la temperatura ambiental resulto 8.4°C con un clima soleado y con lluvia ligera a la vez.

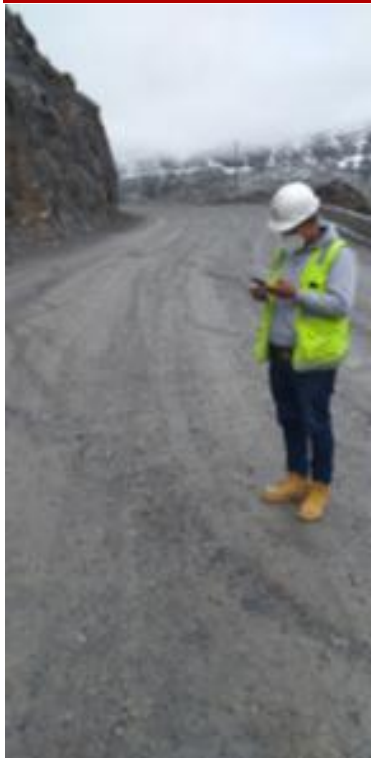
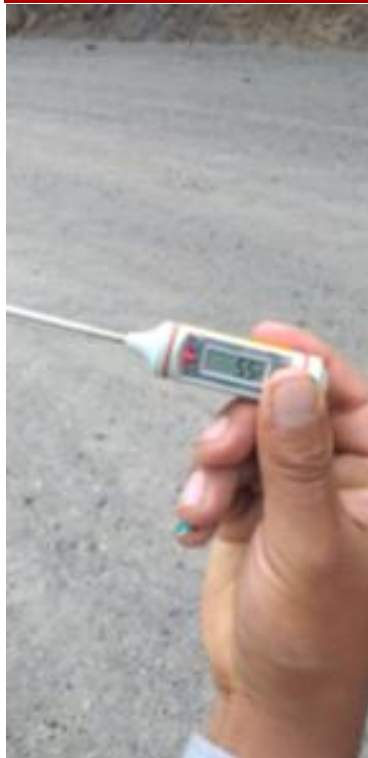
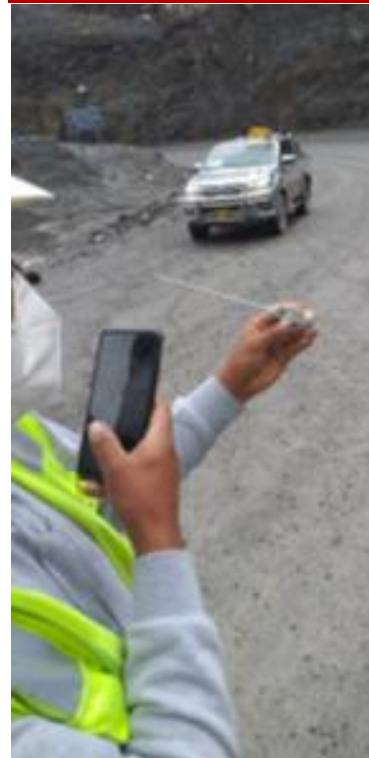
PROGRESIVA KM. 163+200

VISITA DE MONITOREO AL SECTOR 2 DEL TRAMO I: TOMA DE TEMPERATURA AMBIENTAL

En la progresiva 163+200 se realiza visita de monitoreo al sector 2 del tramo I, donde se realiza la toma la temperatura ambiental resultado 5.5°C con un clima nublado en horas de la mañana.

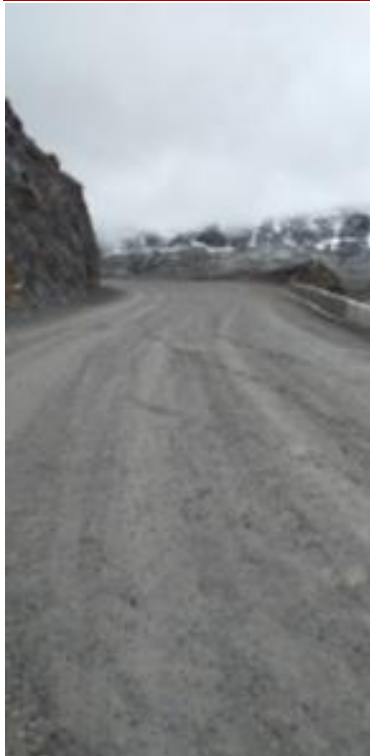
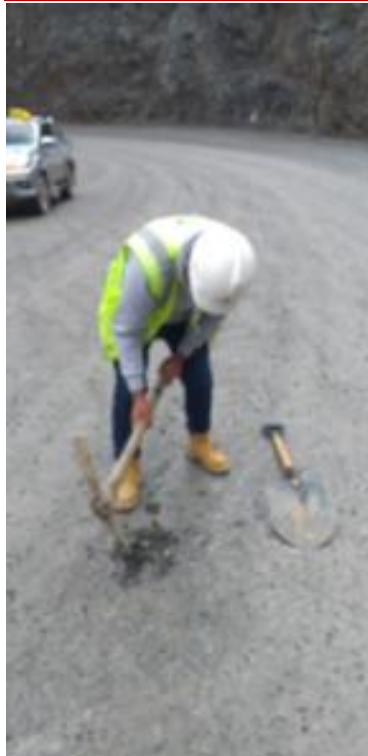
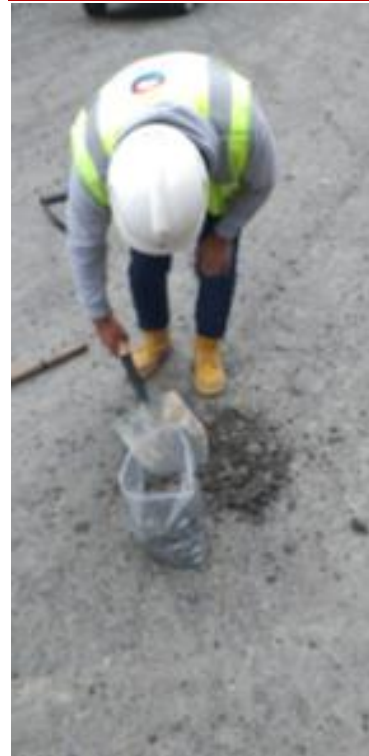
PROGRESIVA KM. 163+200

VISITA DE MONITOREO AL SECTOR 2 DEL TRAMO I: TOMA DE MUESTRAS DE MATERIAL DE LA PLATAFORMA DE LA VIA A NIVEL DE SUBBASE Y TOMA DE TEMPERATURA AMBIENTAL

En la progresiva 163+200 se realiza visita de monitoreo al sector 2 del tramo I, donde se realiza la toma de muestras de material a nivel de sub base para la determinación por laboratorio de su porcentaje de humedad actual, donde la temperatura ambiental resulto 5.5°C con un clima nublado en horas de la mañana.

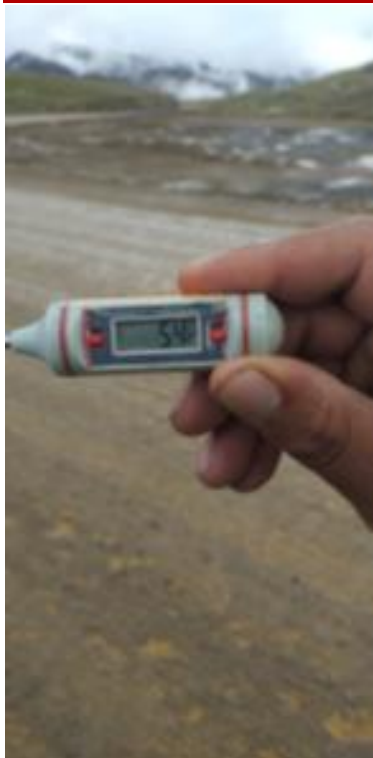
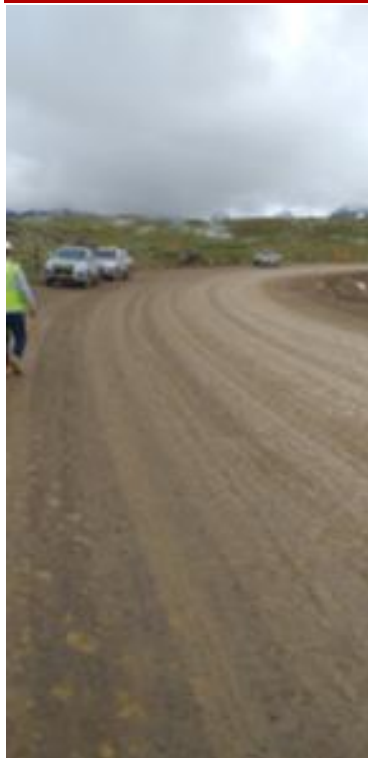
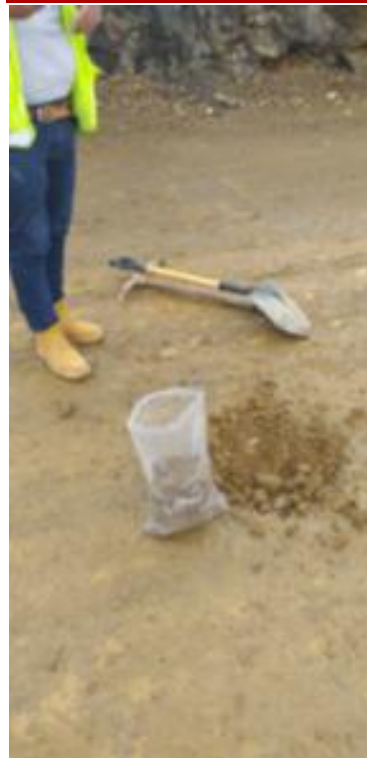
PROGRESIVA KM. 176+560

VISITA DE MONITOREO AL SECTOR 2 DEL TRAMO I: TOMA DE MUESTRAS DE MATERIAL DE LA PLATAFORMA DE LA VIA A NIVEL DE SUB RASANTE Y TOMA DE TEMPERATURA AMBIENTAL

En la progresiva 176+560 se realiza visita de monitoreo al sector 2 del tramo I, donde se realiza la toma de muestras de material a nivel de sub rasante para la determinación por laboratorio de su porcentaje de humedad actual, donde la temperatura ambiental resulto 5.4°C con un clima nublado en horas de la mañana.

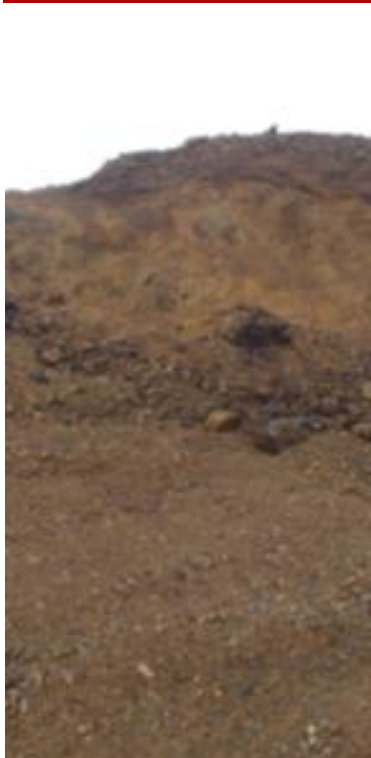
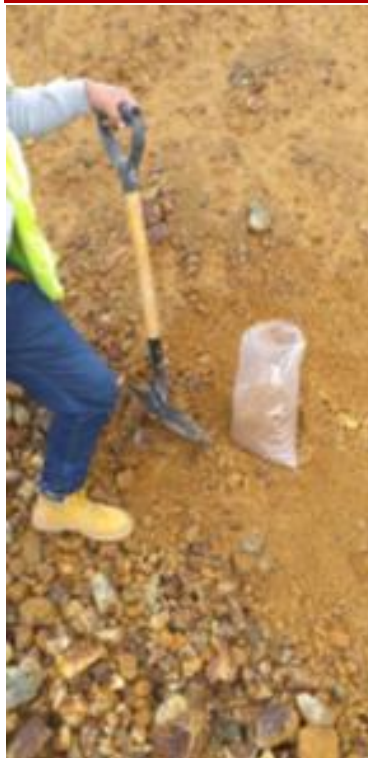
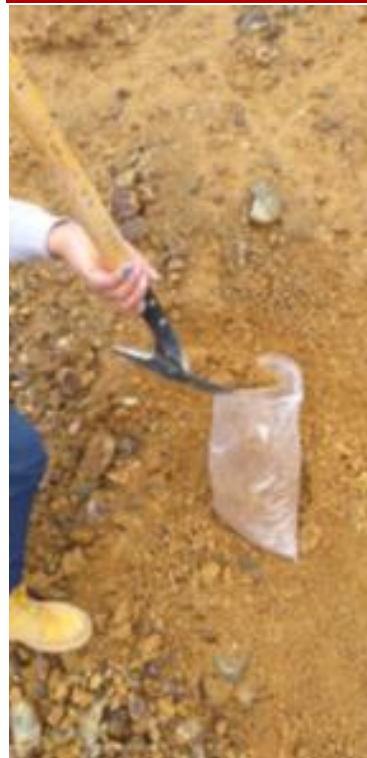
PROGRESIVA KM. 177+650 VISITA DE MONITOREO A AREAS AUXILIARES DEL TRAMO I: TOMA DE MUESTRAS DE MATERIAL DE LA CANTERA SILVIA Y TOMA DE TEMPERATURA AMBIENTAL

En la progresiva km. 177+650 se realiza visita de monitoreo al área auxiliar del tramo I, donde se visita la Cantera Silvia y se realiza la toma de muestras de material para la determinación por laboratorio de su porcentaje de humedad actual, donde la temperatura ambiental resulto 4.5°C con un clima nublado en horas de la mañana. 9.30 am.

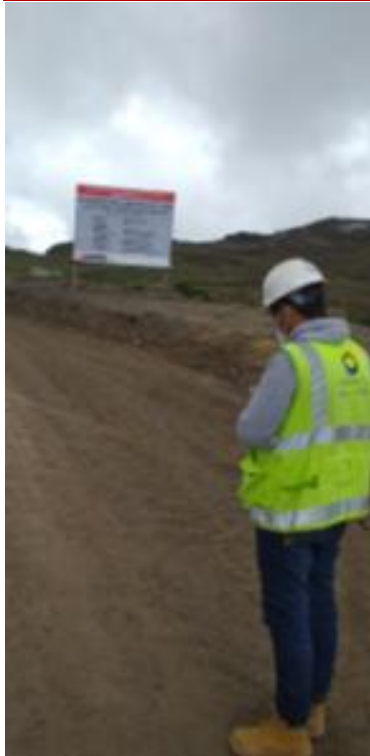
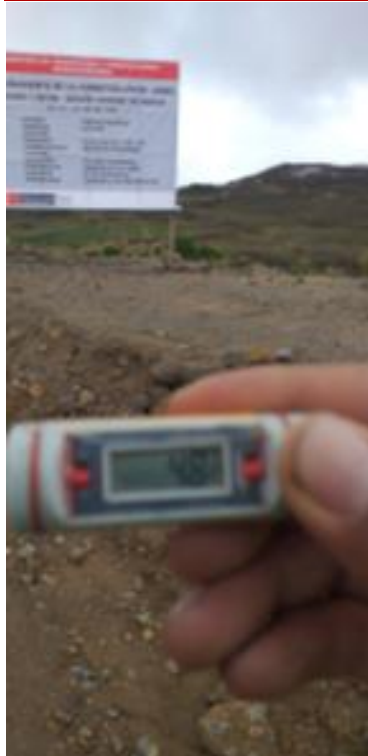
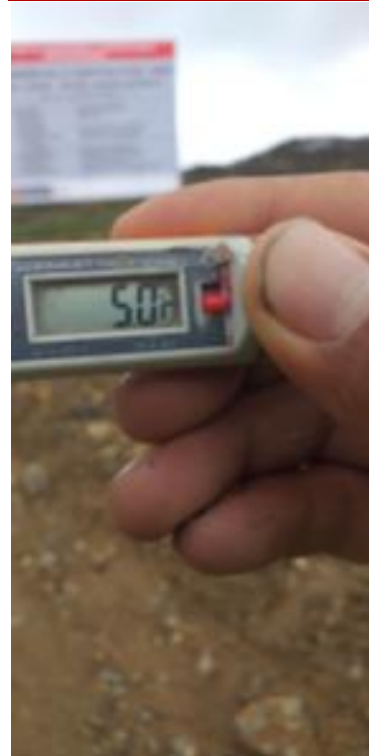
PROGRESIVA KM. 180+950

VISITA DE MONITOREO AL SECTOR 2 DEL TRAMO I: TOMA DE TEMPERATURA AMBIENTAL

En la progresiva 180+950 se realiza visita de monitoreo al sector 2 del tramo I, ( desvio cerro de pasco) donde se realiza la toma la temperatura ambiental resultado 5.0°C con un clima nublado en horas de la mañana.

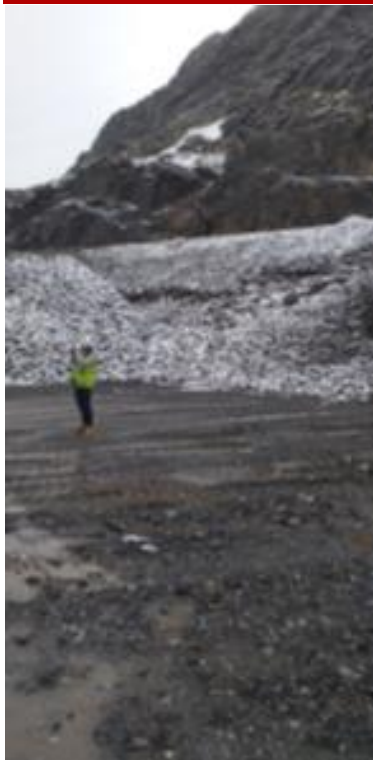
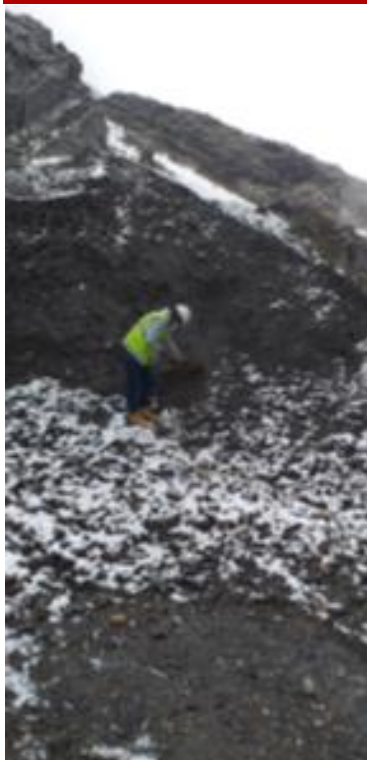
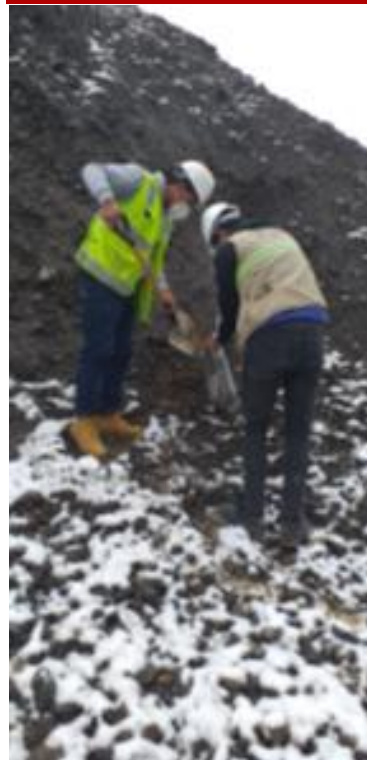
PROGRESIVA KM. 167+750

VISITA DE MONITOREO A AREAS AUXILIARES DEL TRAMO I: TOMA DE MUESTRAS DE MATERIAL DEL ACOPIO ABRA Y TOMA DE TEMPERATURA AMBIENTAL

En la progresiva km. 167+750 se realiza visita de monitoreo al área auxiliar del tramo I, donde se visita el Acopio ABRA , se realiza la toma de muestras de material para la determinación por laboratorio de su porcentaje de humedad actual, donde la temperatura ambiental resulto 4.0 °C con un clima nublado, con nieve en toda la zona en horas de la mañana. 10.00 am.

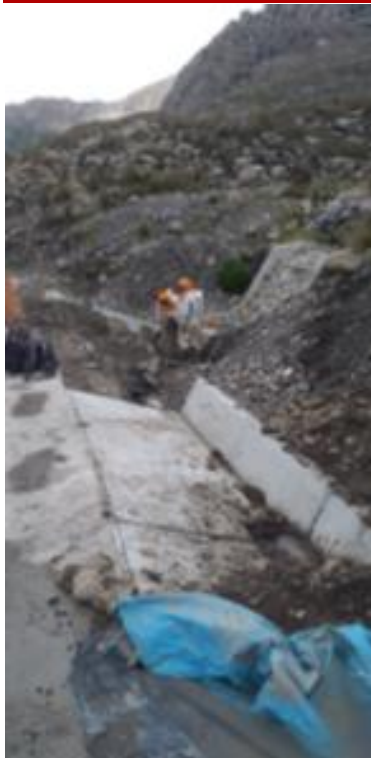
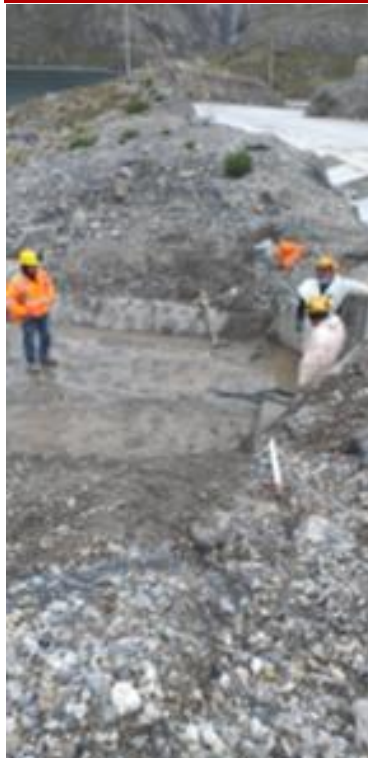
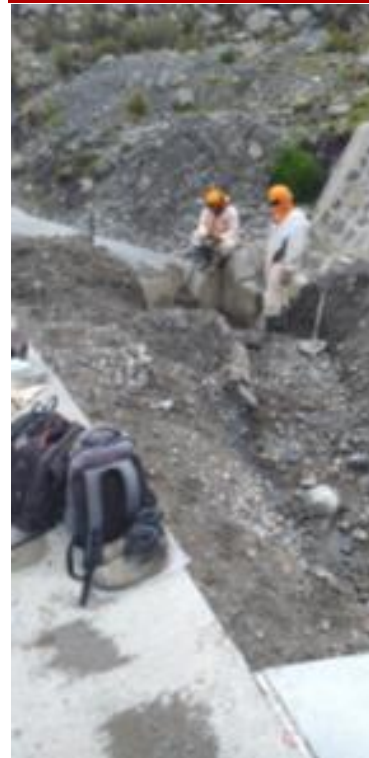
PROGRESIVA KM. 156+440

VISITA DE MONITOREO AL SECTOR 2 DEL TRAMO I: LIMPIEZA DE  
ALCANTARILLAS**CDescripcion :**

En la progresiva Km. 156+440 se realiza visita de monitoreo al sector 2 del tramo I , se realiza la limpieza de las zonas adyacentes a los cabezales de alcantarilla ( ambos lados ) , Se utiliza herramientas menores, trabajan: 1 capataz, 8 obreros.

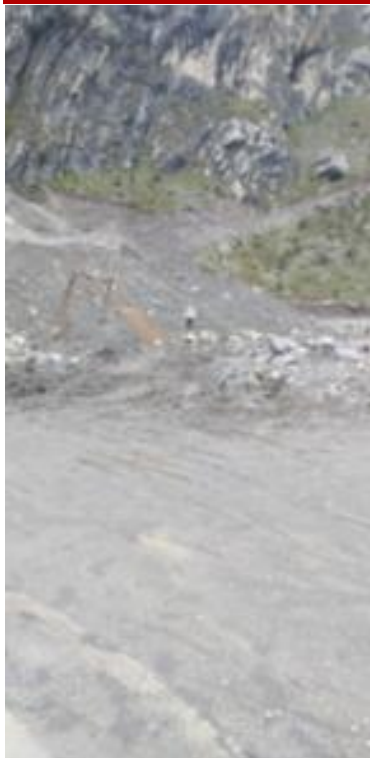
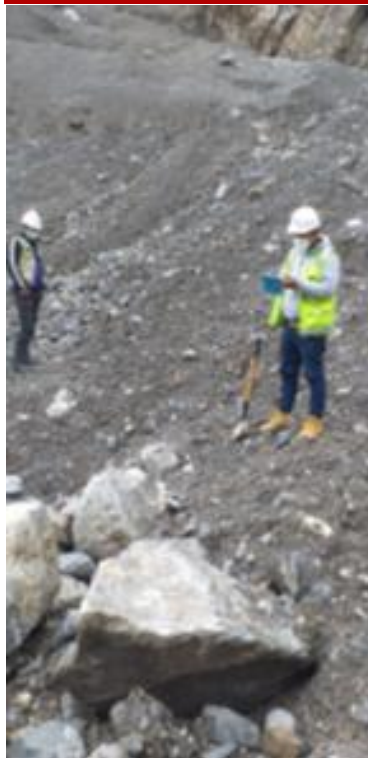
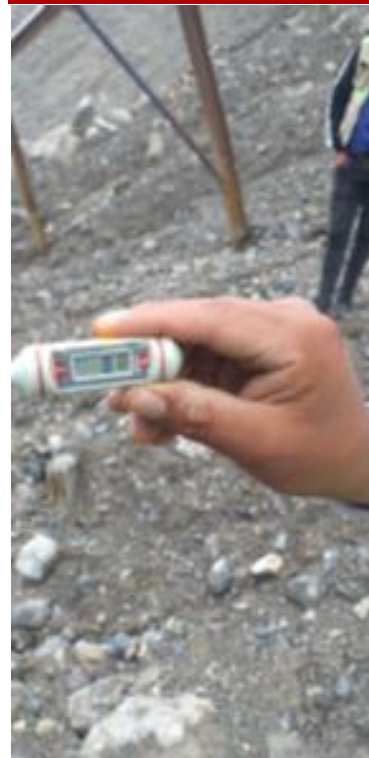
PROGRESIVA KM. 152+960

VISITA DE MONITOREO A AREAS AUXILIARES DEL TRAMO I: TOMA DE MUESTRAS DE MATERIAL DE LA CANTERA PATON MORRENICO Y TOMA DE TEMPERATURA AMBIENTAL

En la progresiva km. 152+960 se realiza visita de monitoreo al área auxiliar del tramo I, donde se visita la Cantera PATON MORRENICO, se realiza la toma de muestras de material para la determinación por laboratorio de su porcentaje de humedad actual, donde la temperatura ambiental resulto 8.1 °C con un clima nublado, con nieve en horas de la mañana. 10.30 am.

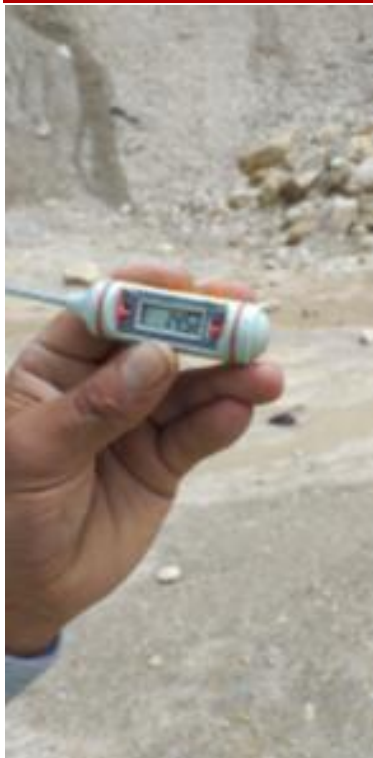
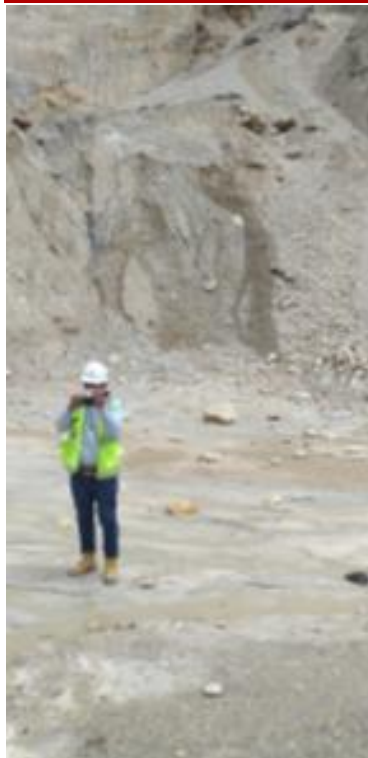
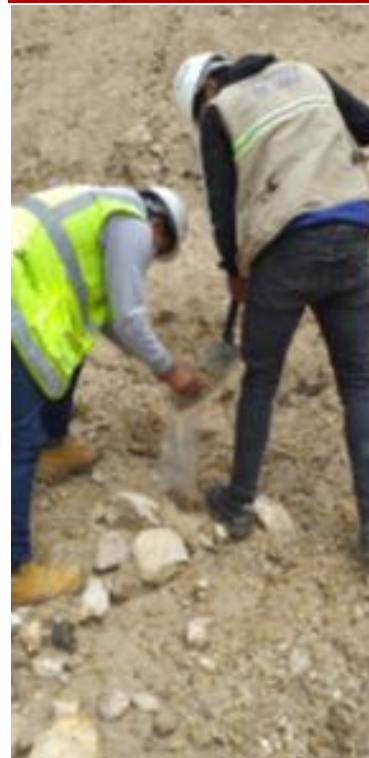
PROGRESIVA KM. 141+100

VISITA DE MONITOREO A AREAS AUXILIARES DEL TRAMO I: TOMA DE MUESTRAS DE MATERIAL DE LA CANTERA BELLA LUZ Y TOMA DE TEMPERATURA AMBIENTAL

En la progresiva km. 141+100 se realiza visita de monitoreo al área auxiliar del tramo I, donde se visita la Cantera BELLALUZ se realiza la toma de muestras de material para la determinación por laboratorio de su porcentaje de humedad actual, donde la temperatura ambiental resulto 14.7 °C en horas de la mañana. 11.30 am.

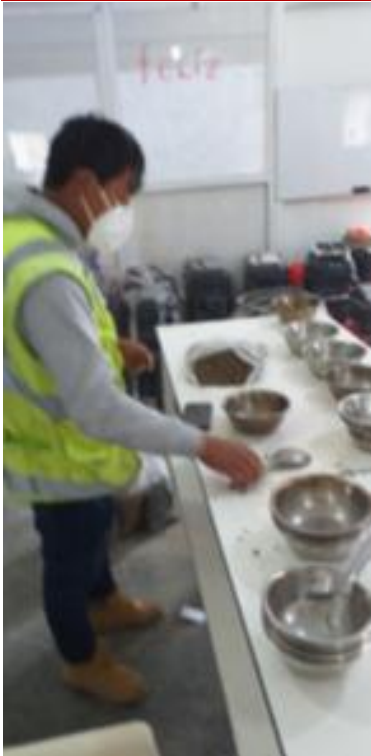
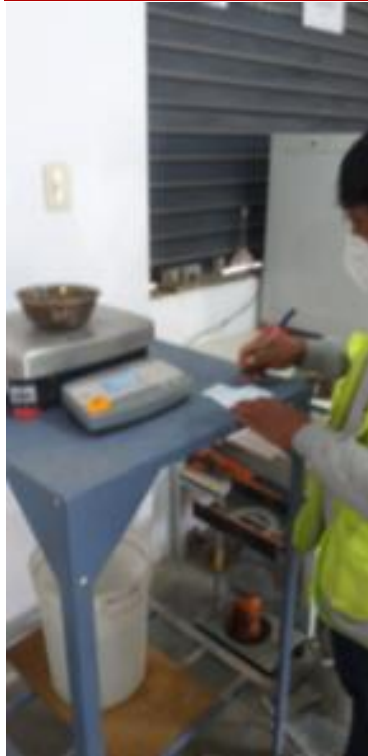
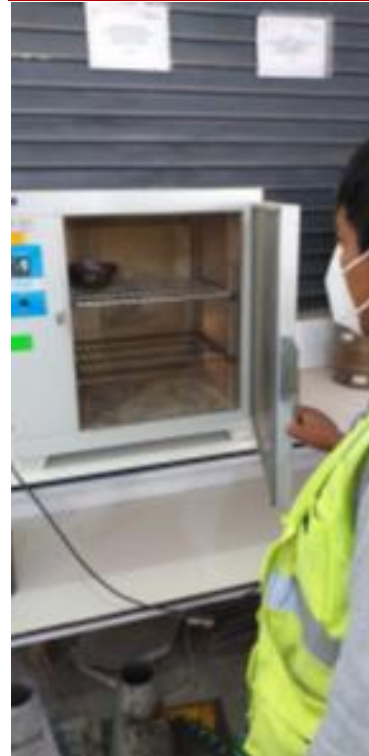
POBLADO DE OYON

VISITA DE MONITOREO AL LABORATORIO DEL CONTRATISTA: DETERMINACION DE PORCENTAJES DE HUMEDAD

En el Poblado de Oyón, se realiza visita al laboratorio de la Contratista, Se realiza el pesaje de las muestras de material extraídas de las canteras para la determinación de porcentajes de humedad natural en laboratorio.
