BITACORA ELECTRÓNICA DE OBRA

REGISTRO DE LA BITACORA Y FOTO DEL CUADERNO DE OBRA

NUMERO DE INFORME No. 0047
CONTRATO DE OBRA: No. 073-2018-MTC/ 20 de fecha 17/07/2018
EMPRESA CONTRATISTA: CONSORCIO VIAL AMBO (CONSTRUCTORA SANTA FE LTDA SUCURSAL DEL PERU, GRINOR S.A. SUCURSAL DEL PERU Y J E CONSTRUCCIONES GENERALES S.A)
OBRA: MEJORAMIENTO DE LA CARRETERA OYON - AMBO TRAMO I: OYON - DESVIO CERRO DE PASCO- VIA PRINCIPAL KM. 134+977.92 AL KM. 181+000 Y RAMAL KM. 136+780 A KM. 139+698.19
TRAMO 1 Vía principal : Progresiva km. 134+977.92 al Km. 181+000 ; Ramal: Progresiva Km.136+780 a Km. 139+698.19
SUSPENSIÓN DE LAS LABORES EN LA OBRA EN CAMPO POR LLUVIAS CONSTANTES A PARTIR DEL DIA 22-12-2021 AL 21-03-2022 SE HA TRAMITADO LA SUSPENSIÓN DE OBRA MEDIANTE ADENDA No. 7, SOLO SE REALIZAN ACTIVIDADES DE MANTENIMIENTO Y SEGURIDAD VIAL DESDE EL DIA 23-12-2021 A LA ACTUALIDAD, CONTINUAN LAS LLUVIAS EN EL SECTOR EN HORAS DE LA TARDE Y NOCHE. ACTUALMENTE SE REALIZA LABORES ADMINISTRATIVAS EN GABINETE Y DE MANERA REMOTA, PUESTO QUE LAS ACTIVIDADES EN CAMPO DE LA OBRA SON SOLO DE MANTENIMIENTO Y EMERGENCIAS Y SE REALIZAN CUANDO EL CLIMA LO PERMITE. VISITA DE MONITOREO AL TRAMO 1 DESDE POBLADO DE

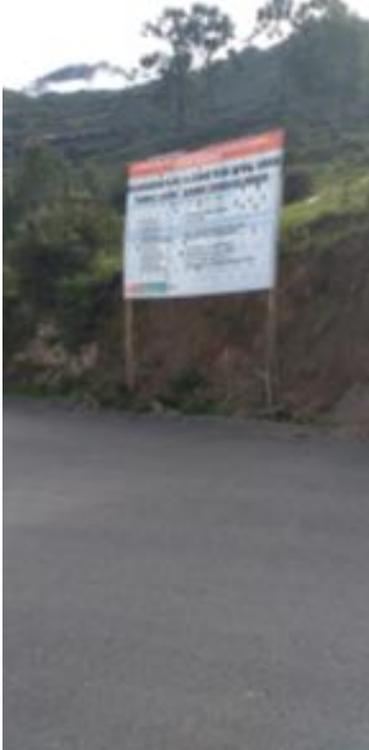
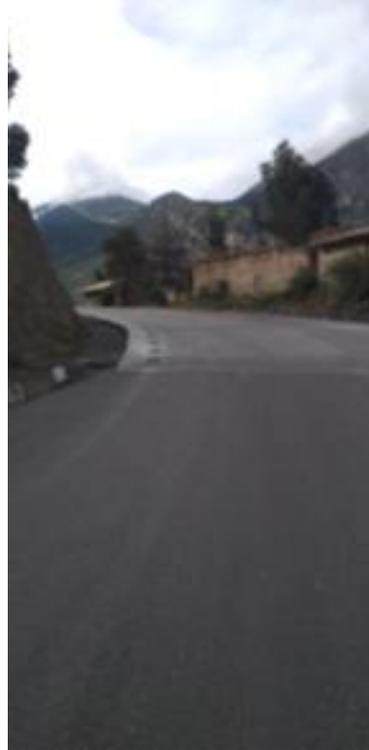
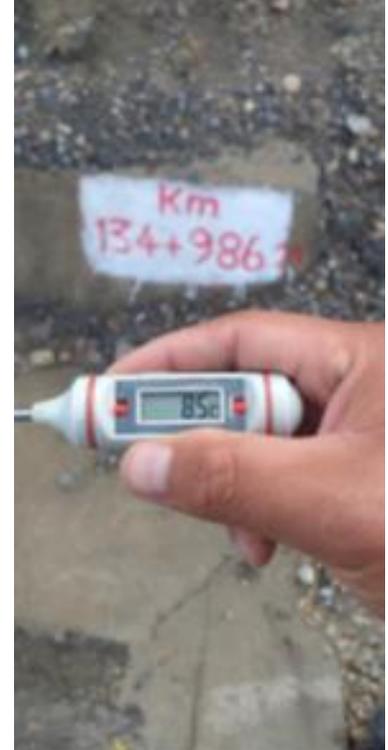
PROGRESIVA KM. 134+986.29

VISITA DE MONITOREO AL INICIO DEL TRAMO I: ENTRADA A OYON, TOMA DE TEMPERATURA

En la progresiva km. 134+986.29 se realiza visita de monitoreo al inicio del tramo I: donde se realiza toma de temperatura ambiental, resultando 8.5 °C a las 8.11am , tiempo soleado

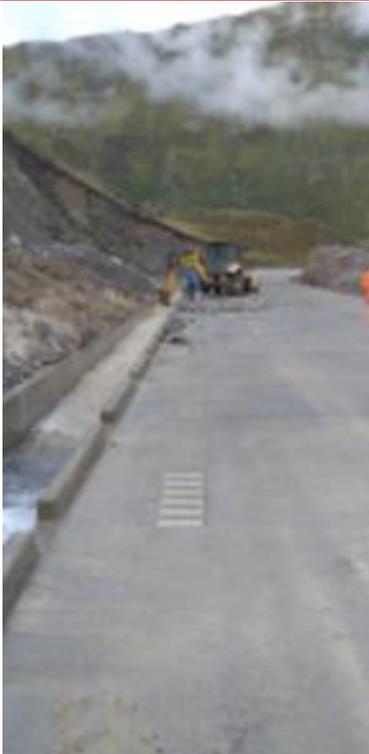
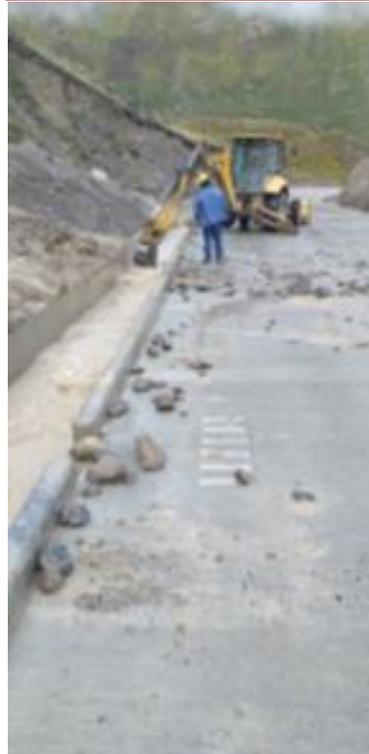
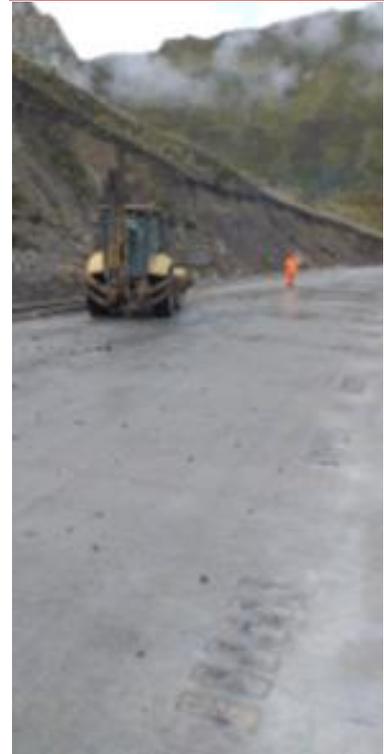
PROGRESIVA KM 149+300

VISITA DE MONITOREO AL SECTOR 1 DEL TRAMO 1 : LIMPIEZA DE DERRUMBE Y LIMPIEZA DE CANAL DE CONCRETO

En la progresiva km. 149+300 se realiza visita de monitoreo al sector 1 del tramo i, donde se evidencia la limpieza del canal , por la ocurrencia de derrumbe en el talud superior derecho de la vía. El material había invadido la vía y tapado el canal rectangular de concreto con barro y rocas, ocasionando un rebalse de las aguas que circulan en el canal, dirigiendo las aguas hacia el pavimento. Se utiliza : 1 retroexcavadora, 1 volquete, Trabajan: 1 capataz, 1 operador, 1 chofer, 2 vigias.

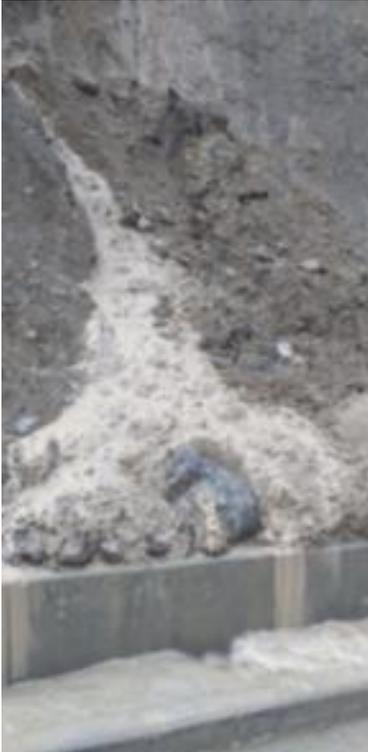
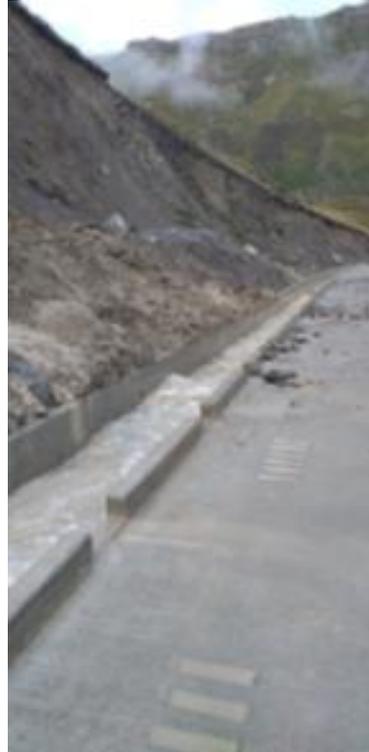
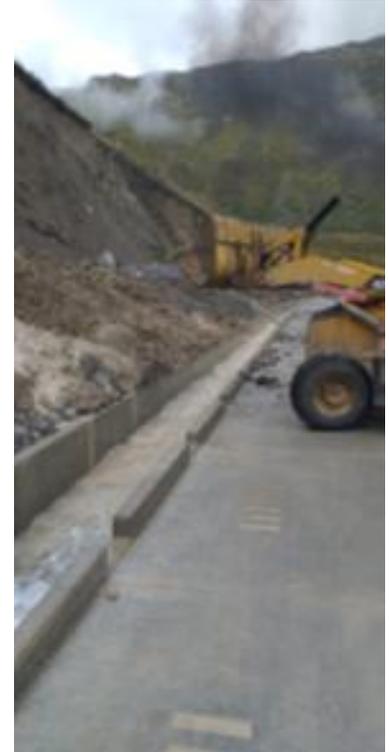
PROGRESIVA KM 149+300

VISITA DE MONITOREO AL SECTOR 1 DEL TRAMO 1 : LIMPIEZA DE DERRUMBE

En la progresiva km. 149+300 se realiza visita de monitoreo al sector 1 del tramo i, donde se evidencia la ocurrencia de derrumbe en el talud superior derecho de la via. El material habia invadido la via y tapado el canal rectangular de concreto con barro y rocas, ocasionando un rebalse de las aguas que circulan en el canal, dirigiendo las aguas hacia el pavimento. Se utiliza : 1 retroexcavadora, 1 volquete, Trabajan: 1 capataz, 1 operador, 1 chofer, 2 vigias.

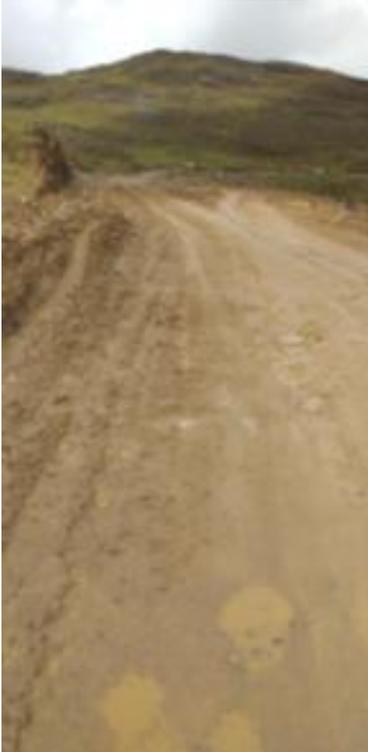
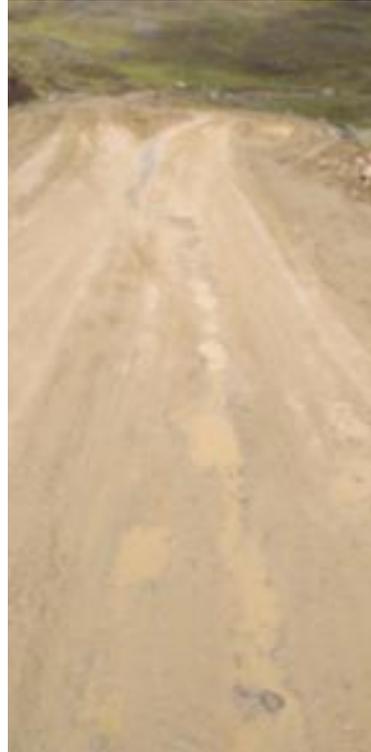
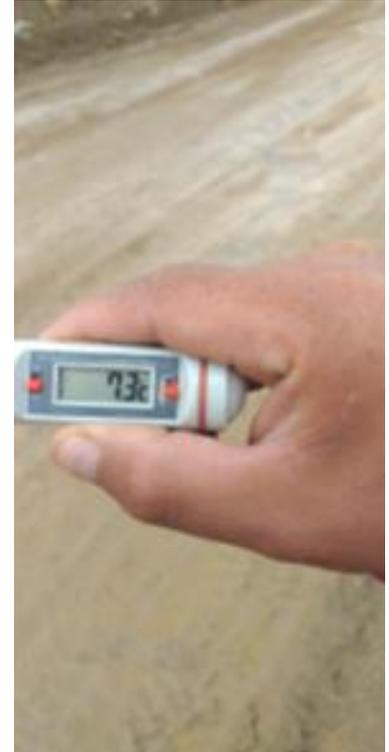
PROGRESIVA KM. 180+500

VISITA DE MONITOREO AL FINAL DEL TRAMO I: DESVIO CERRO DE PASCO,
TEMPERATURA AMBIENTAL**CDescripcion** :

En las progresivas Km. 180+500 se realiza visita de monitoreo al sector 2 del tramo I , donde se toma la temperatura ambiental, resultando una lectura de 7.3°C tiempo despejado, la plataforma de la via esta completamente saturada por las lluvias ocurridas ayer.

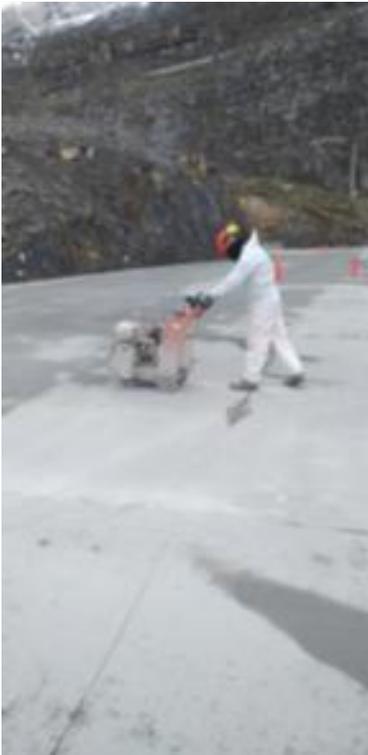
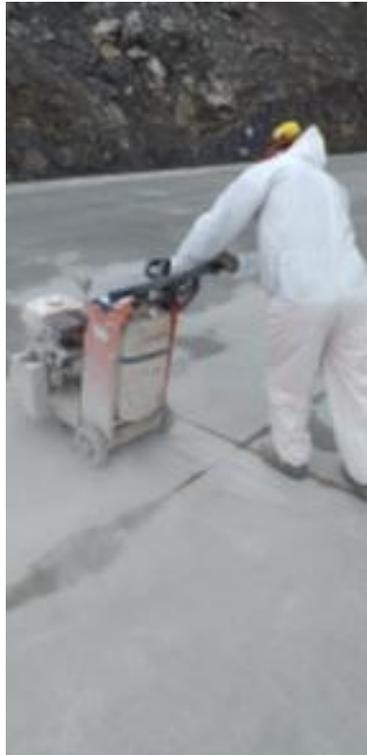
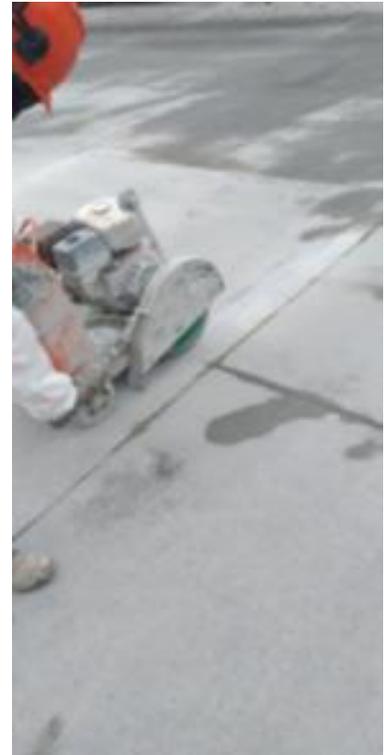
PROGRESIVA KM. 161+800 A 161+840
VISITA DE MONITOREO AL TRAMO I: FRESADO Y CORTE DE PAVIMENTO
CONSTRUIDO

En la progresiva Km. 161+800 a 161+840 se realiza el fresado del pavimento construido, Se utiliza un equipo menor de corte trabajan: 1 capataz, 1 operario 2 vigias.

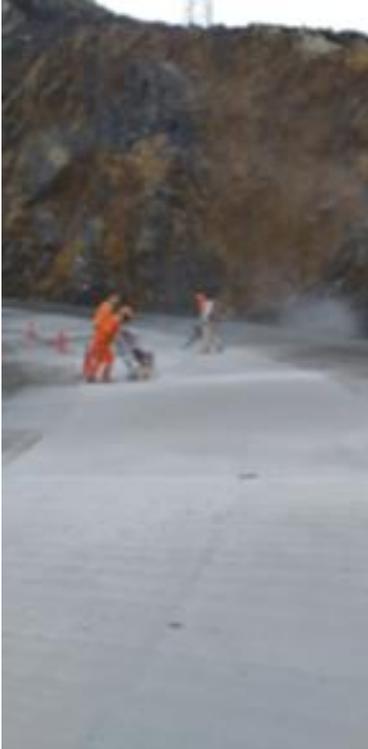
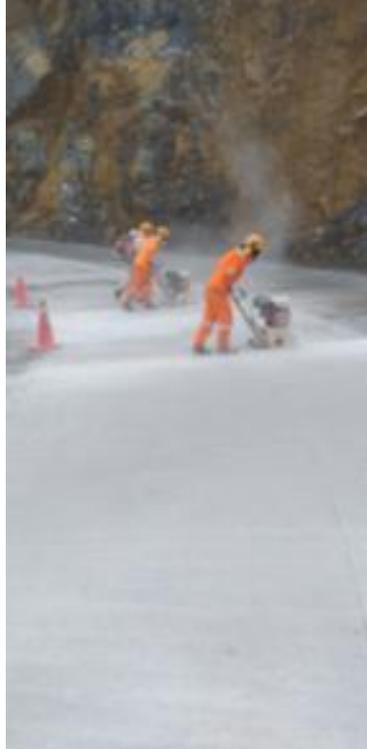
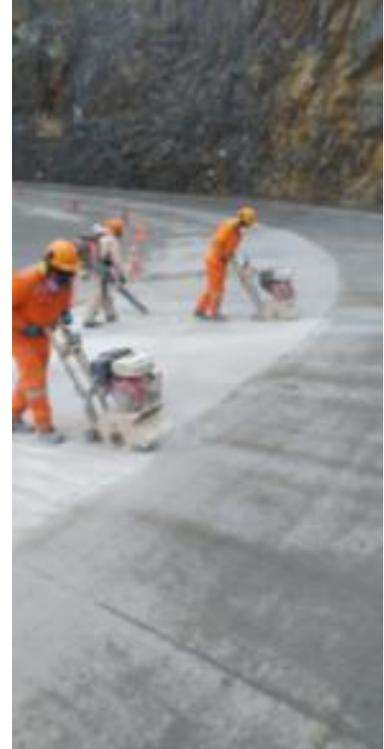
PROGRESIVA KM. 161+880 A 161+900
VISITA DE MONITOREO AL TRAMO I: FRESADO DE PAVIMENTO CONSTRUIDO

En la progresiva Km. 161+880 a 161+900 se realiza el fresado del pavimento construido, Se utiliza 2 equipo menor de corte y fresado trabajan: 1 capataz, 3 operarios 2 vigias.

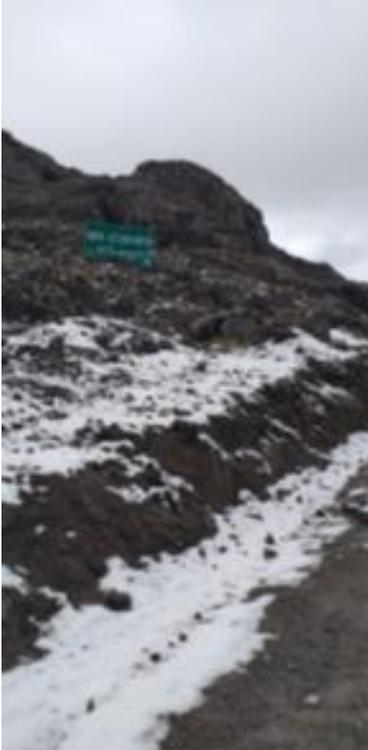
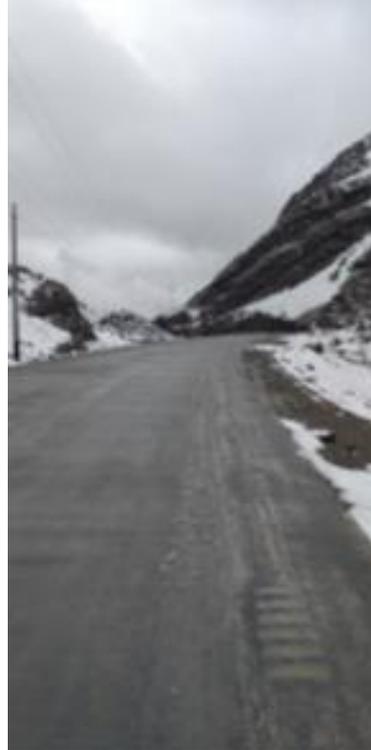
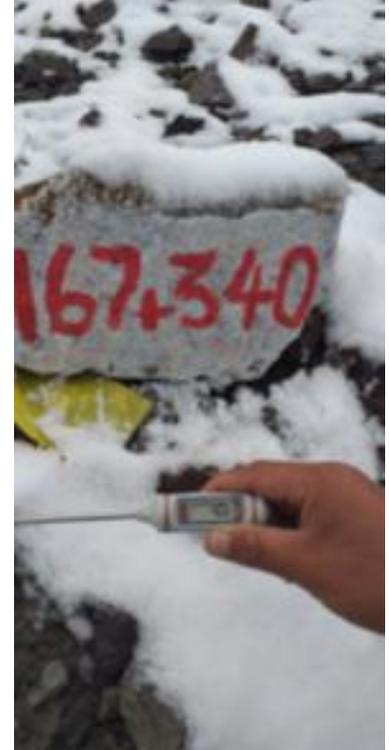
PROGRESIVA KM. 167+340

VISITA DE MONITOREO AL SECTOR 2 DEL TRAMO I., TOMA DE TEMPERATURA
ABRA UCHUCHACUA**CDescripcion** :

En la progresiva km. 167+340 se realiza visita de monitoreo al Sector 2 del tramo I: donde se visita el área ABRA UCHUCHACUA se realiza toma de temperatura ambiental, resultando 4 °C , tiempo despejado. hay nieve caída desde ayer.

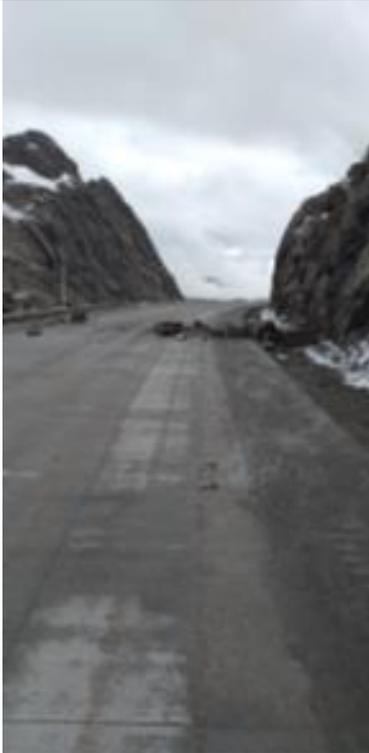
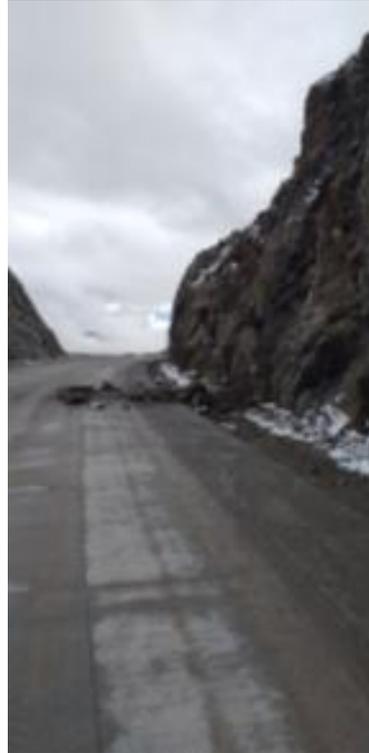
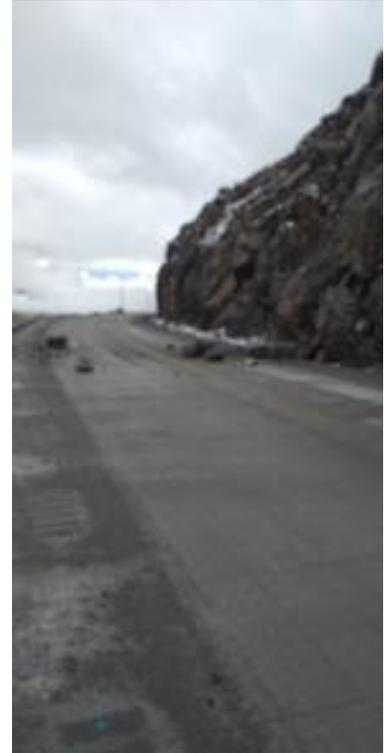
PROGRESIVA KM. 167+660

VISITA DE MONITOREO AL SECTOR 2 DEL TRAMO I: CAIDA DE ROCAS

En la progresiva Km. 167+660 se realiza visita al sector 2 del tramo i, donde ha ocurrido caidas de rocas , por la ocurrencia de lluvias en el sector, ya la Contratista esta trasladando una maquinaria para la remoción de las rocas. Se utiliza una motoniveladora para el despeje de las rocas que invaden la vía.

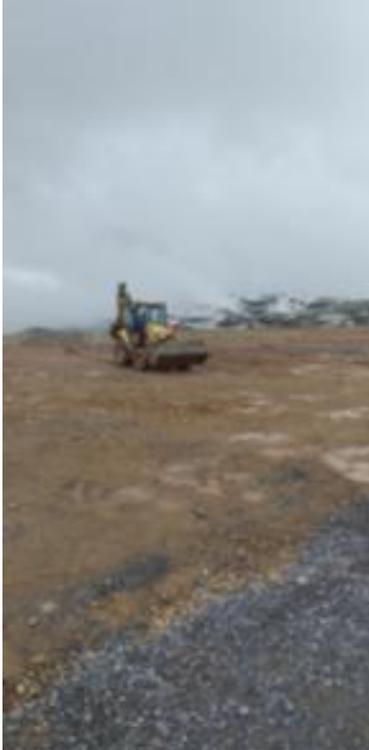
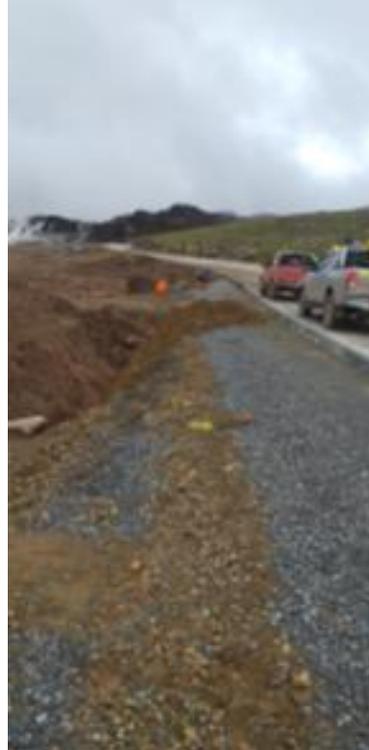
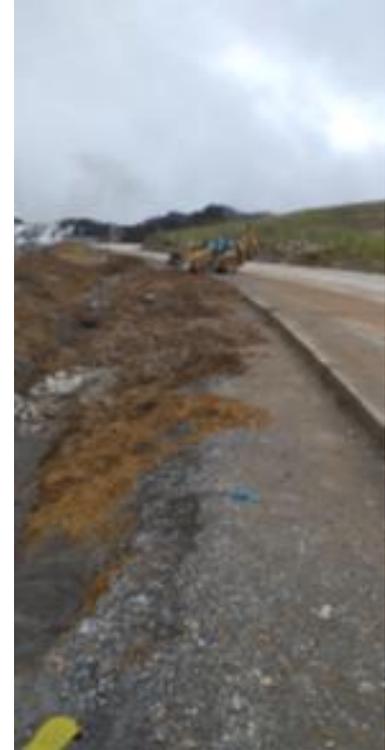
PROGRESIVA KM. 175+720

VISITA DE MONITOREO AL SECTOR 2 DEL TRAMO I.; DME 12 Y DME13 UTILIZADO
POR LA CONTRATISTA DEL TRAMO II**CDescripcion** :

En la progresiva Km. 175+720 se realiza visita de monitoreo al DME 12 y13 donde la Contratista del tramo 2, realiza trabajos de excavación y construcción de subdrenes en el margen izquierdo de la vía.

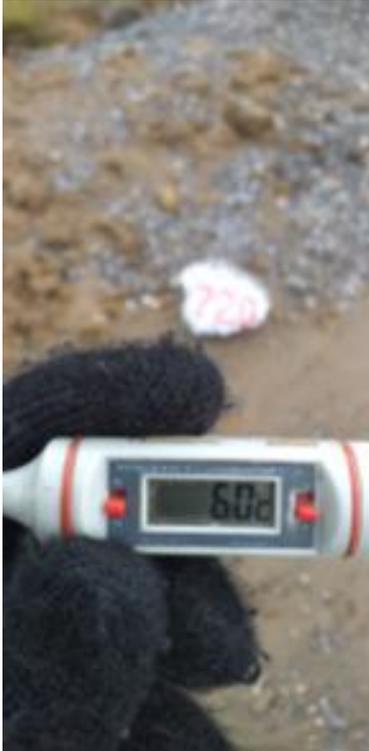
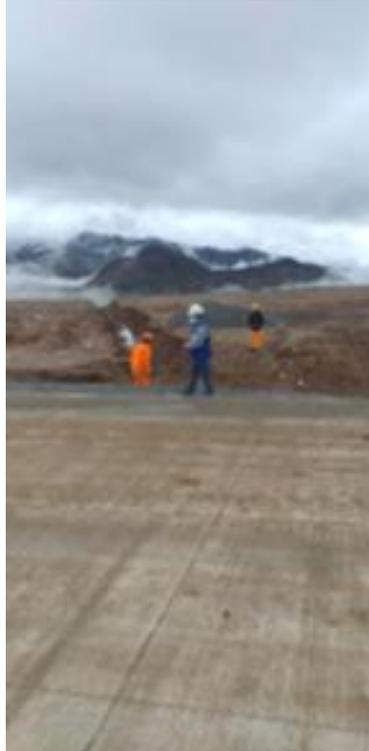
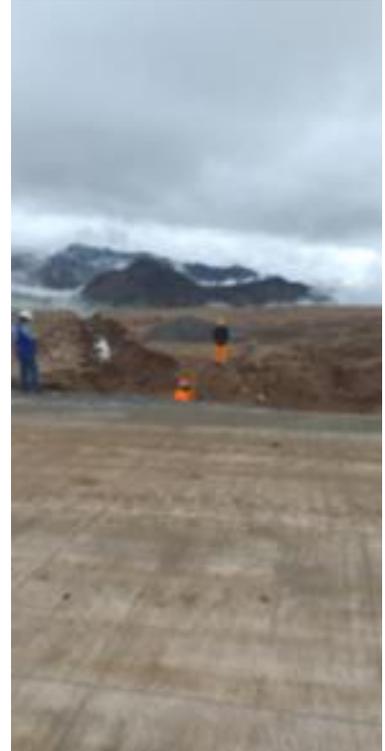
Actividades:PROGRESIVA KM. 175+720 VISITA DE MONITOREO AL SECTOR 2 DEL TRAMO I;
TOMA DE TEMPERATURA**CDescripcion** :En la progresiva km. 175+720 se realiza visita de monitoreo al Sector 2 del tramo I:
donde se realiza toma de temperatura ambiental, resultando 6 °C , tiempo despejado.**Foto1:**

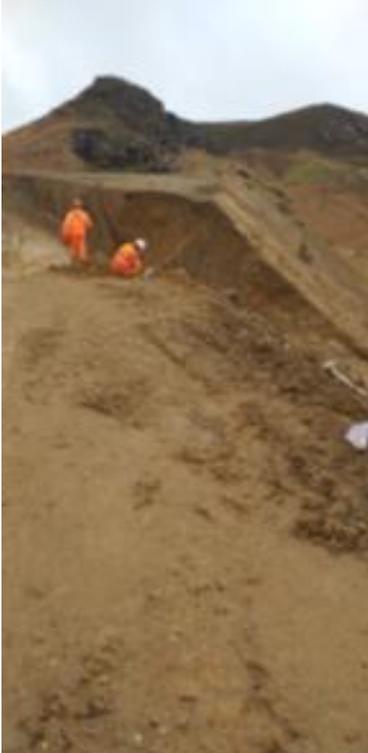
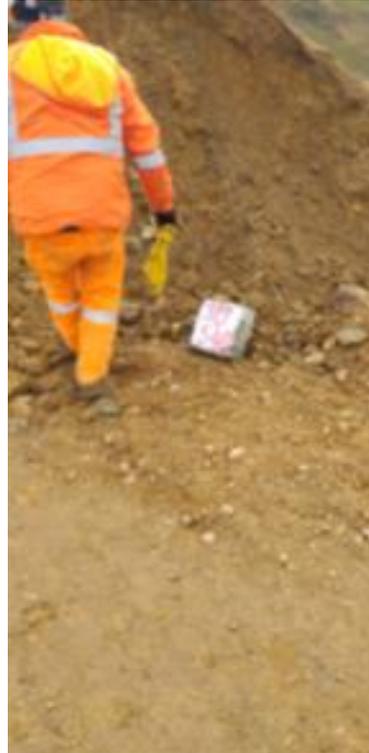
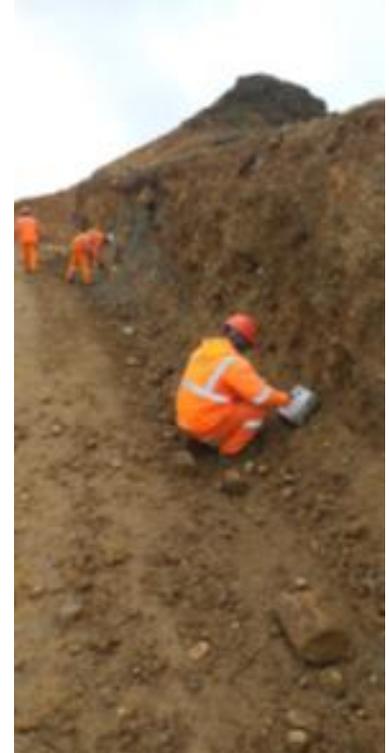
PROGRESIVA KM. 177+550

VISITA DE MONITOREO AL TRAMO I: REFERENCIACION TOPOGRAFICA

En la progresiva km. 177+550 se realiza visita de monitoreo al tramo I, donde se realiza la referenciación topográfica, Se utiliza herramientas menores, trabajan: 1 topografo y 2 auxiliares de topografía.

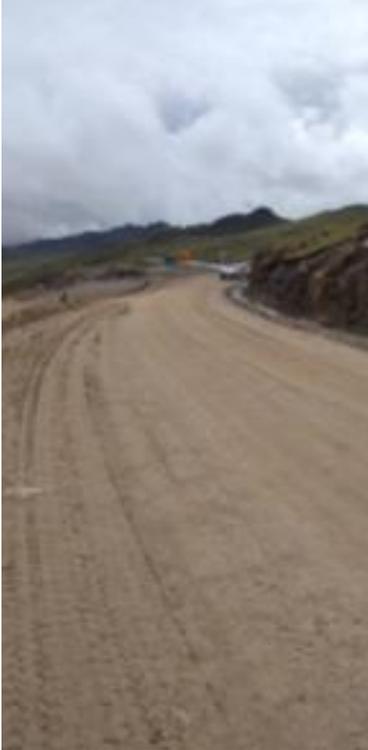
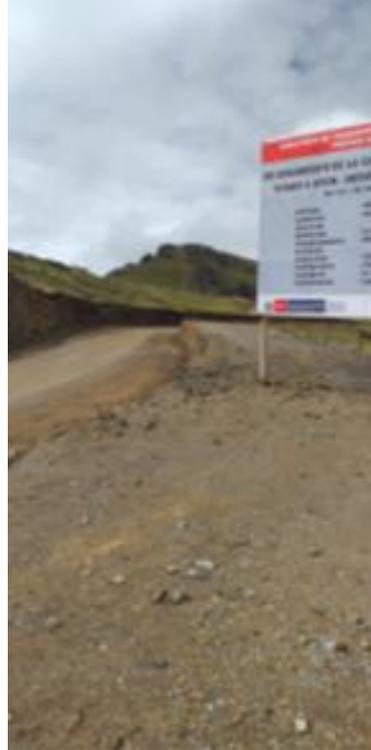
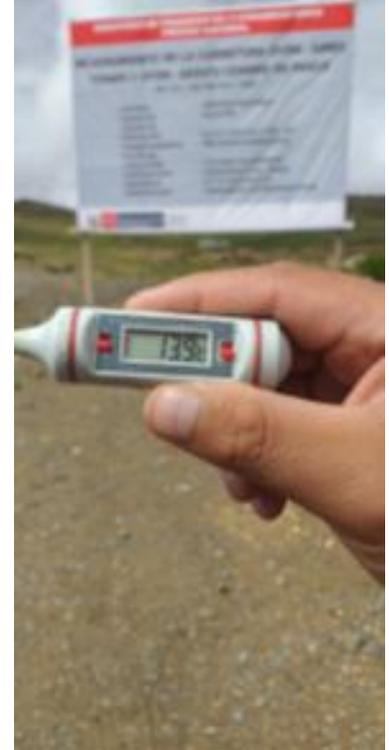
PROGRESIVA KM. 180+950 a km. 181+000

VISITA DE MONITOREO AL FINAL DEL TRAMO I: DESVIO CERRO DE PASCO,
TEMPERATURA AMBIENTAL**CDescripcion** :

En las progresivas Km. 180+950 a Km. 181+000 se realiza visita de monitoreo al final del tramo I , donde se toma la temperatura ambiental, resultando una lectura de 13.9°C tiempo soleado
