## BITACORA ELECTRÓNICA DE OBRA

<b>Confirma Bitacora:</b>	<b>Nro Informe:</b>	<b>Fecha Informe:</b>	<b>Nombre De La Obra:</b>	<b>Personal Encargado:</b>	
Si	028	07-03-2022	MEJORAMIENTO DE LA CARRETERA SANTA MARIA - SANTA TERESA - PUENTE HIDROELECTRICA MACHU PICCHU - ITEM A : MEJORAMIENTO DE LA CARRETERA A NIVEL DE CARPETA ASFÁLTICA	NATALY KATHERINE MARIN PAUCAR	
<b>Foto Bitacora:</b>	<b>Foto Bitacora 2:</b>	<b>Foto Bitacora 3:</b>	<b>Foto Bitacora 4:</b>	<b>Foto Bitacora 6:</b>	<b>Foto Bitacora 5:</b>
<a href="#">Ver imagen completa</a>	<a href="#">Ver imagen completa</a>	<a href="#">Ver imagen completa</a>

INFORME DIARIO N° 028-2022-CARRETERA SANTA MARÍA - SANTA TERESA - PUENTE HIDROELÉCTRICA MACHUPICCHU- ITEM A / NKMP

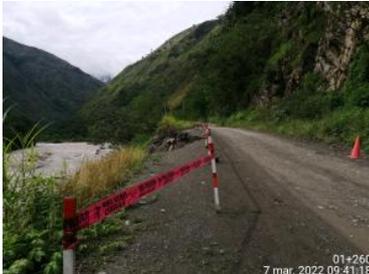
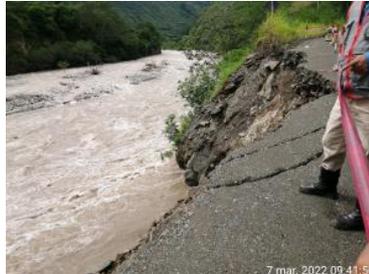
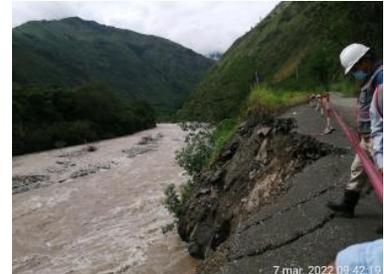
Erosion km 1+260

Segun el analisis de especialistas el sector comprendido del km 01+260 al km 01+600 sugeriria un enrocado con concreto.

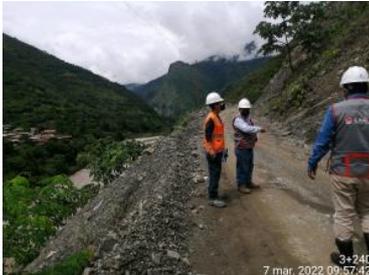
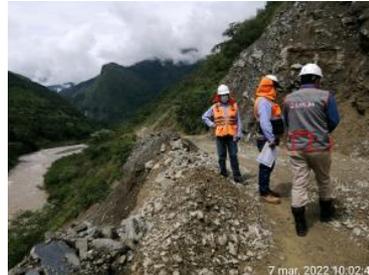
Sector inestable km 3+200

Se solicito el monitoreo del sector inestable a la empresa contratista km 3+200 al 3+300

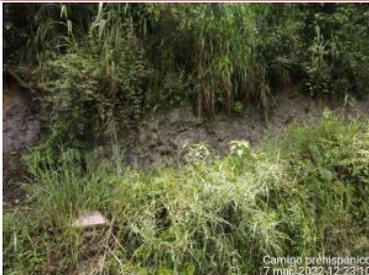
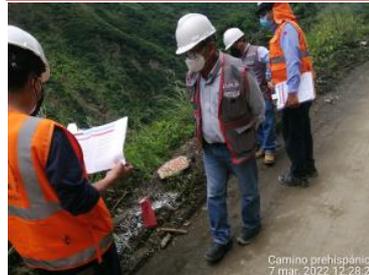
km 9+200

Análisis de especialistas de contratista y supervisión para desplazamiento de eje en camino prehispanico km 09+200

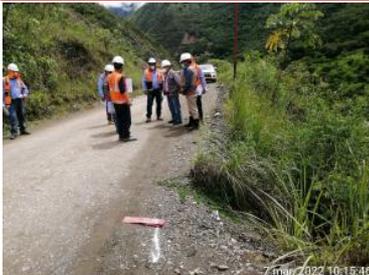
km 4+190

Segun observacion de especialistas de contartista y supervision se requeriria construir un muro.

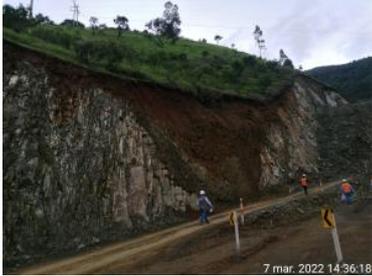
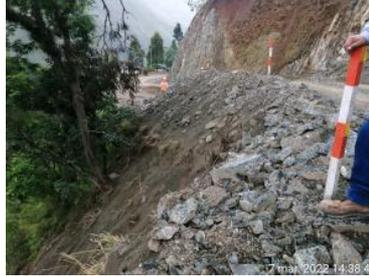
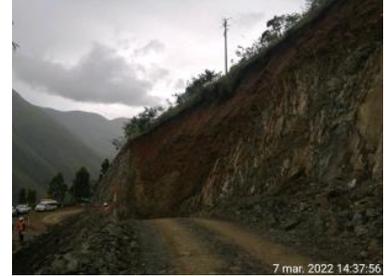
Km 18+100

Analisis de especialistas sugiere se mantenga lo que indica el proyecto, respecto al corte de talud en material suelto.

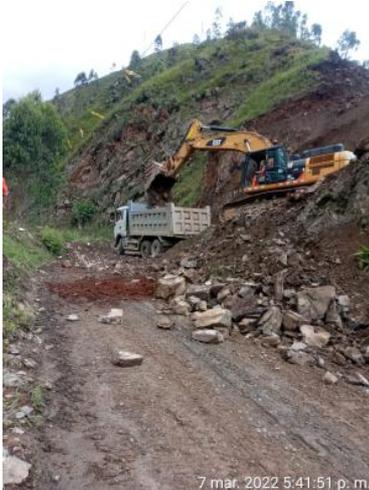
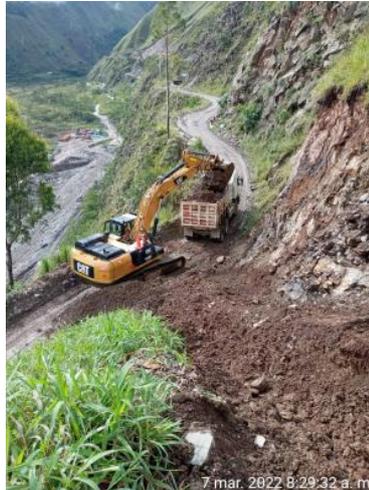
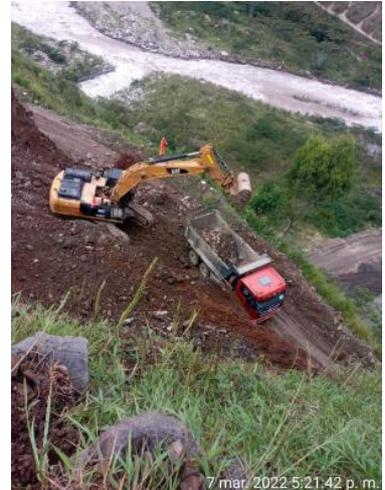
Trabajos de excavacion km 23+500 aprox

Trabajos de corte y carguio en material suelto.
