## BITACORA ELECTRÓNICA DE OBRA

<b>Confirma Bitacora:</b> Si	<b>Nro Informe:</b> 0049	<b>Fecha Informe:</b> 14-03-2022	<b>Nombre De La Obra:</b> Carretera Oyon - Ambo, Tramo I: Oyon - Desvío Cerro de Pasco	<b>Personal Encargado:</b> BORIS WALTER AYLLÓN CARCELÉN
---------------------------------	-----------------------------	-------------------------------------	---	--

VISITA DE MONITOREO AL TRAMO 1 DESDE POBLADO DE OYON HASTA EL KM. 181+000 (DESVIO CERRO DE PASCO)

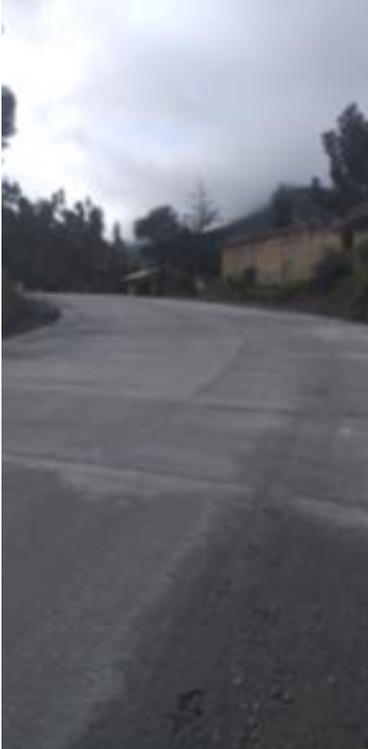
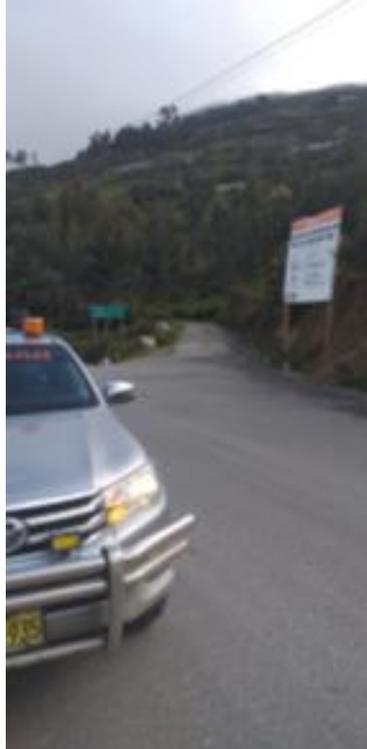
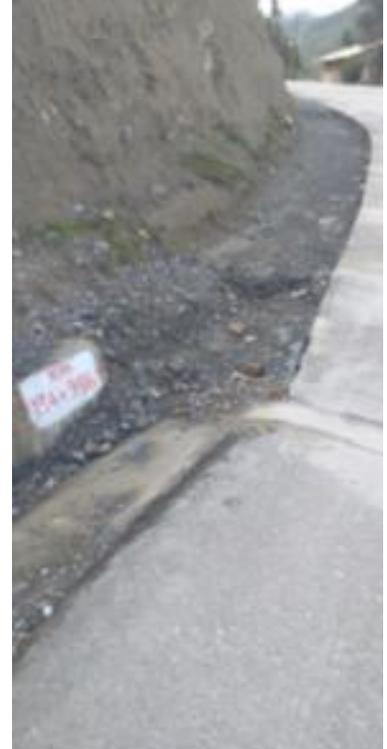
PROGRESIVA KM. 134+789

VISITA DE MONITOREO AL INICIO DEL TRAMO I: ENTRADA DE OYON

En la progresiva Km. 134+789 se realiza visita de monitoreo al inicio del tramo I. de la vía principal. no hay actividades en esta zona

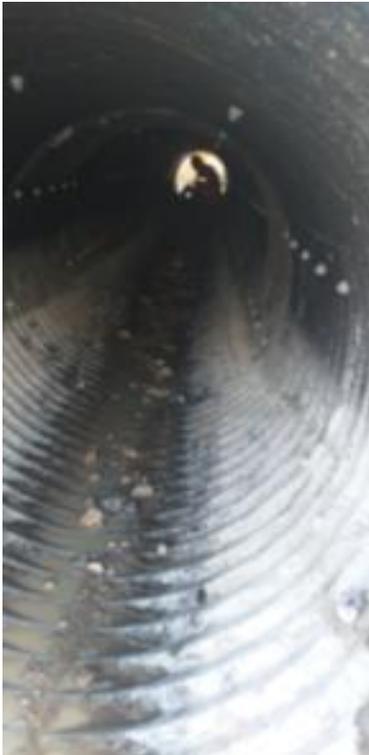
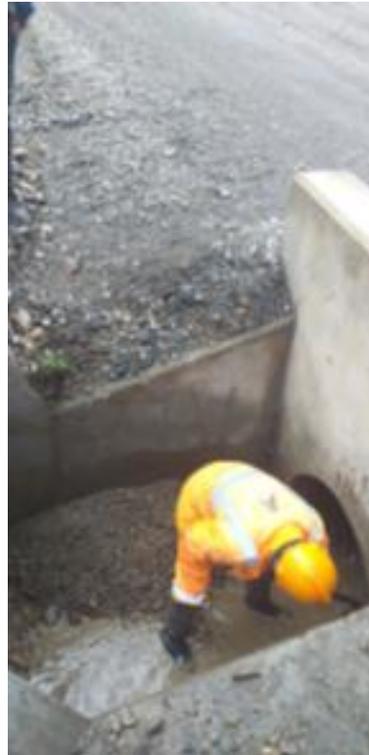
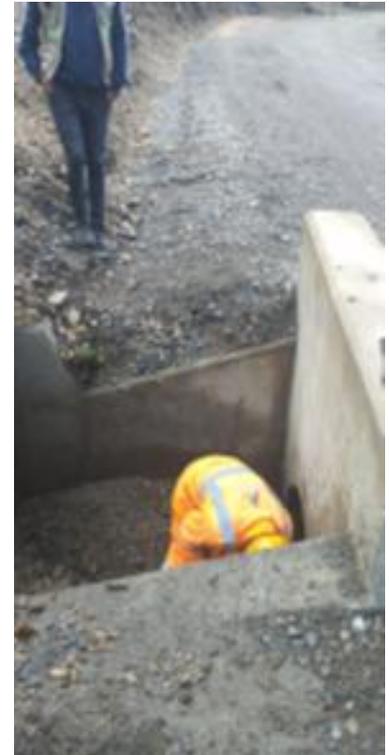
PROGRESIVA KM. 139+865

VISITA DE MONITOREO AL TRAMO I: LIMPIEZA DE ALCANTARILLAS TAPADAS

En la progresiva Km. 139+865 se realiza visita de monitoreo al tramo I, donde se realiza limpieza de alcantarillas tapadas con material de derrumbe. trabajan: 1 capataz, 2 obreros

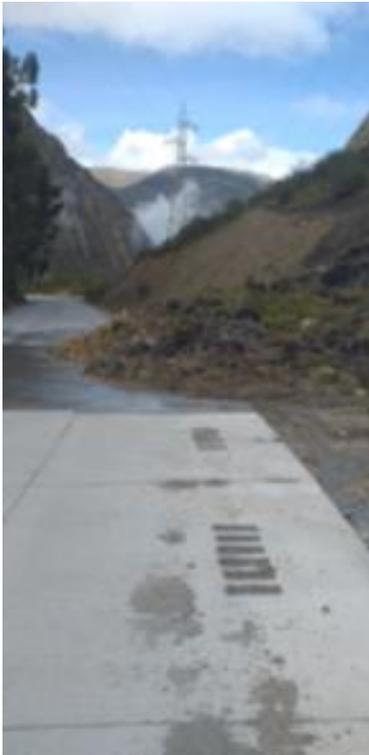
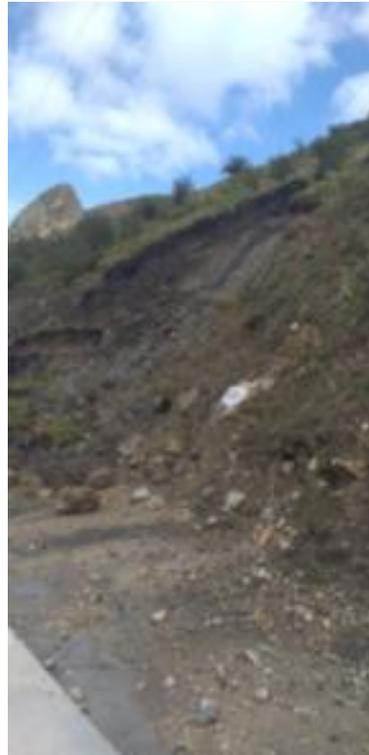
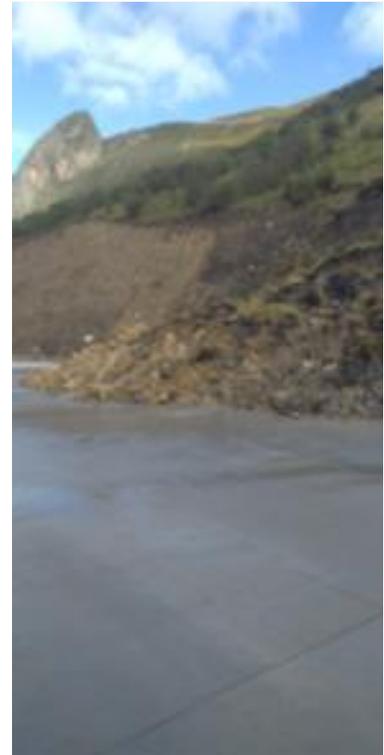
PROGRESIVA KM. 143+115

VISITA DE MONITOREO AL TRAMO I: DERRUMBE OCURRIDO

En la progresiva Km. 143+115 se realiza visita de monitoreo al tramo I, se verifica la ocurrencia de derrumbe en el lado izquierdo de la vía, Se requiere la remoción del derrumbe

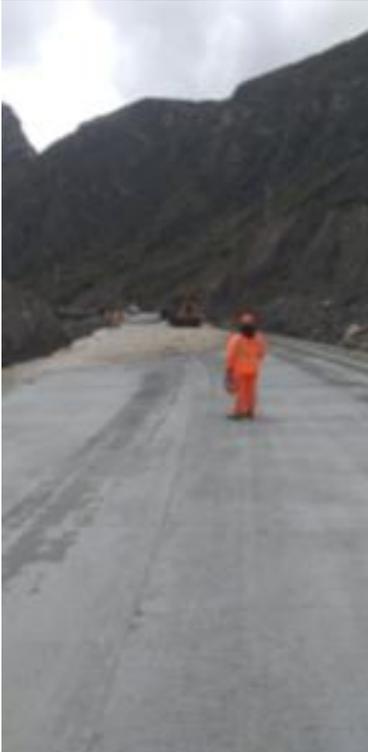
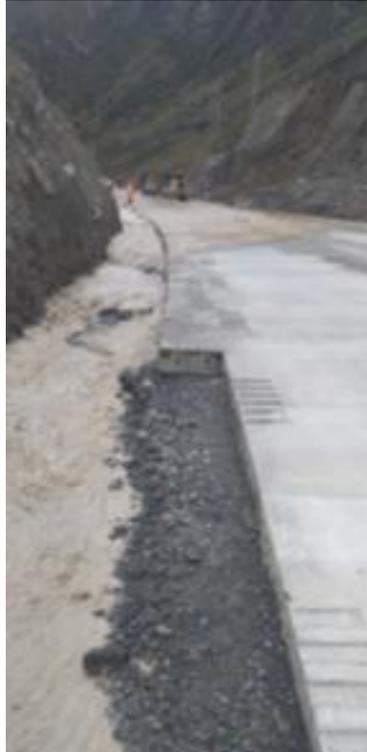
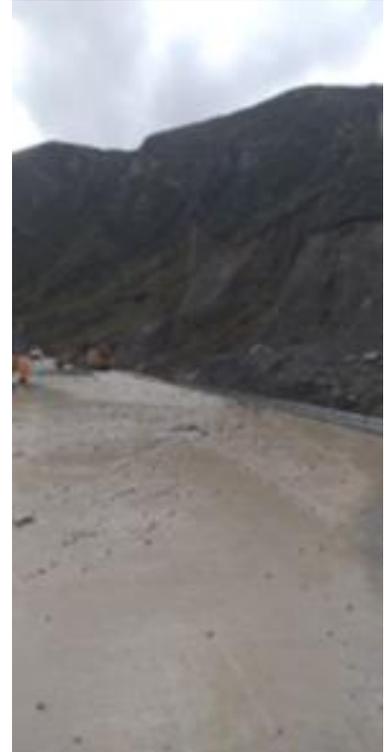
PROGRESIVA KM. 149+310

VISITA DE MONITOREO AL TRAMO I: LIMPIEZA DE PAVIMENTO DE CONCRETO  
POR DERRUMBE OCURRIDO**CDescripcion** :

En la progresiva Km. 149+310 ha ocurrido un derrumbe del talud superior derecho , ocasionando obstrucción del canal de concreto existente, provocando el revose de las aguas del canal y presencia de material desechable del derrumbe en la via. Se utiliza una motoniveladora para la limpieza del pavimento de concreto para dar pase a los vehiculos, mientras se espera una retroexcavadora para la limpieza del canal. trabajan: 1 capataz, 2 operadores, 2 vigias.

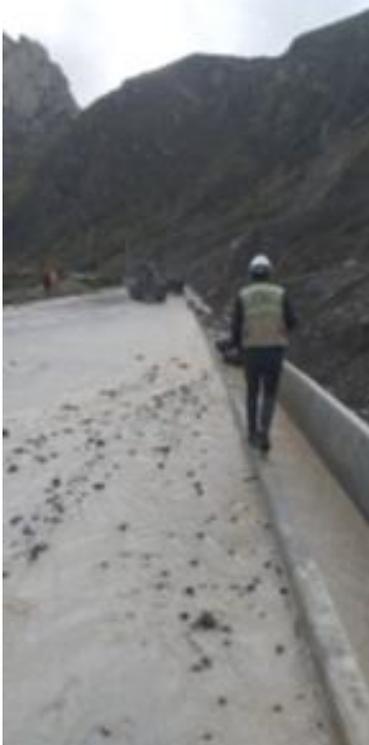
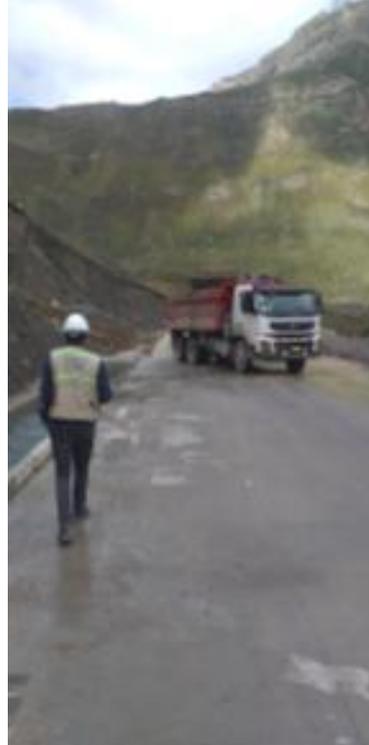
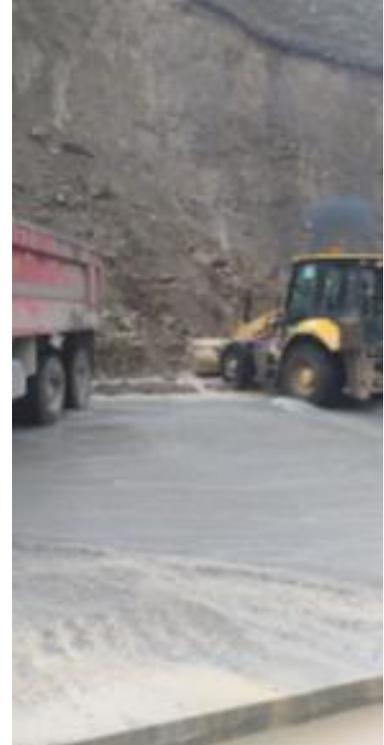
PROGRESIVA KM. 149+310

VISITA DE MONITOREO AL TRAMO I: LIMPIEZA DE CANAL DE CONCRETO POR DERRUMBE OCURRIDO

En la progresiva Km. 149+310 ha ocurrido un derrumbe del talud superior derecho , ocasionando obstrucción del canal de concreto existente, provocando el revose de las aguas del canal y presencia de material desechable del derrumbe en la via. Se utiliza una motoniveladora para la limpieza del pavimento de concreto para dar pase a los vehiculos, con una retroexcavadora se realiza limpieza del canal. trabajan: 1 capataz, 2 operadores, 2 vigias.

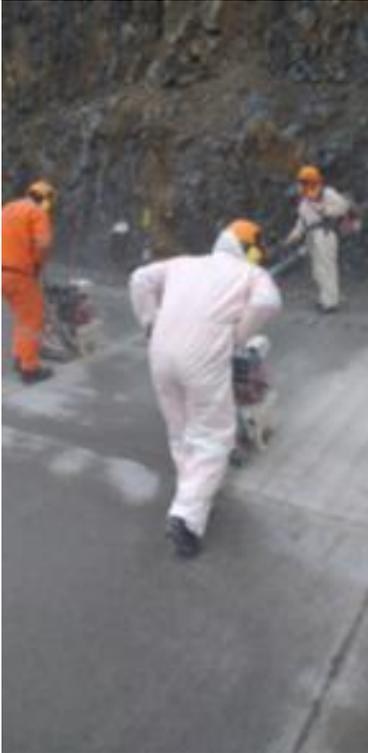
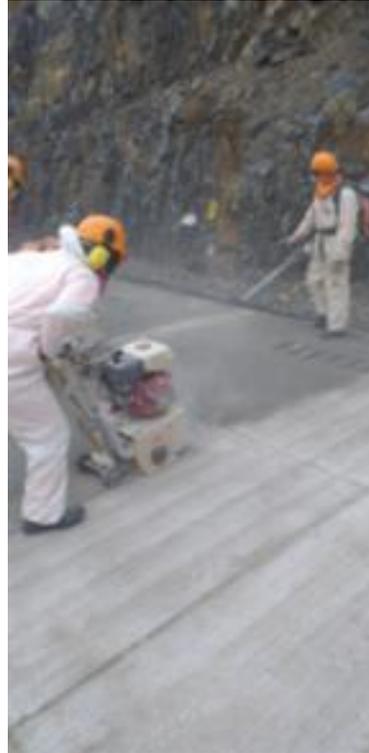
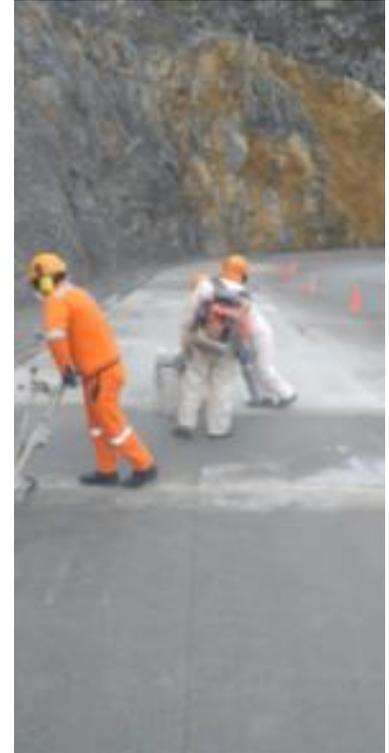
PROGRESIVA KM. 162+970

VISITA DE MONITOREO AL TRAMO I: FRESADO Y LIMPIEZA DEL PAVIMENTO DE CONCRETO

En la progresiva Km. 162+970 se realiza el fresado y limpieza del pavimento de concreto, Se utiliza 2 equipos menor de fresado, 1 soplador. Trabajan: 1 capataz, 3 operarios, 2 vigias

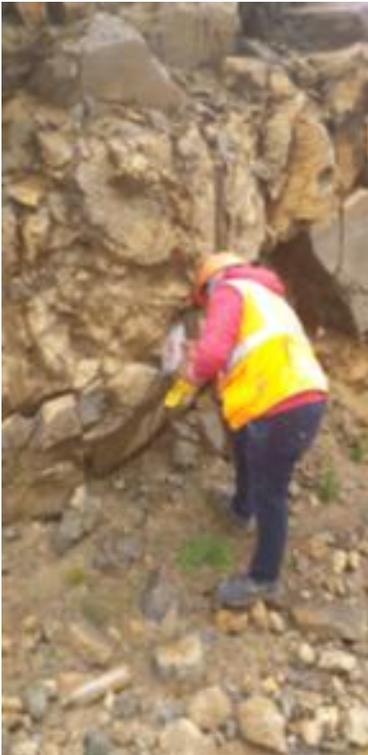
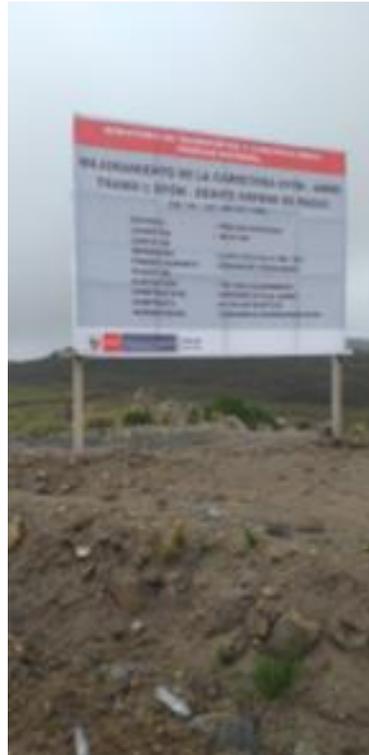
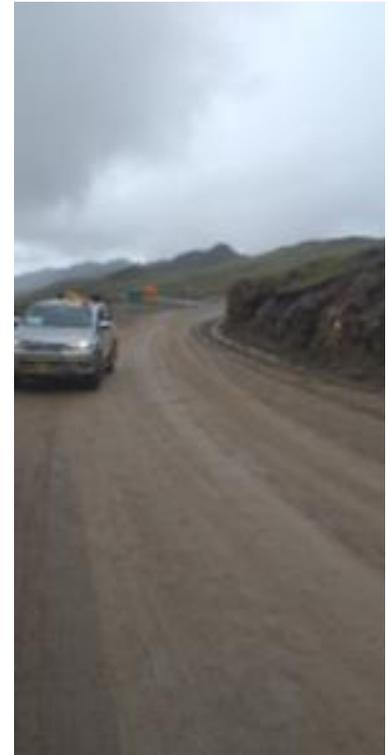
PROGRESIVA KM. 180+950 A KM. 181+000  
VISITA DE MONITOREO AL FINAL DEL TRAMO I: DESVIO CERRO DE PASCO

En la progresiva Km. 180+950 a Km. 181+000 se realiza visita de monitoreo al final del tramo I. Desvio Cerro de pasco , Se realiza la referenciación topografica , trabajan: 1 topografo y 1 auxiliar de topografia

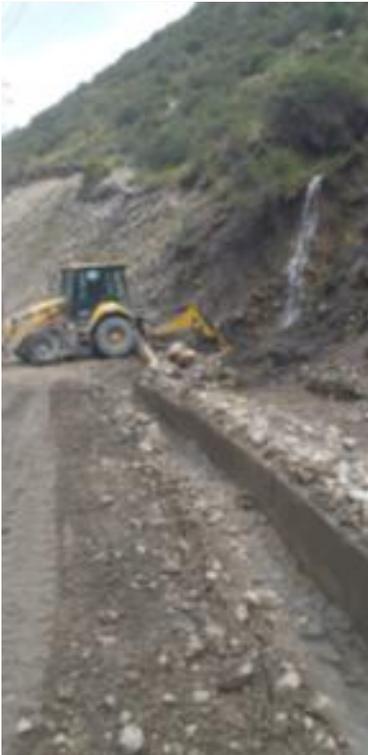
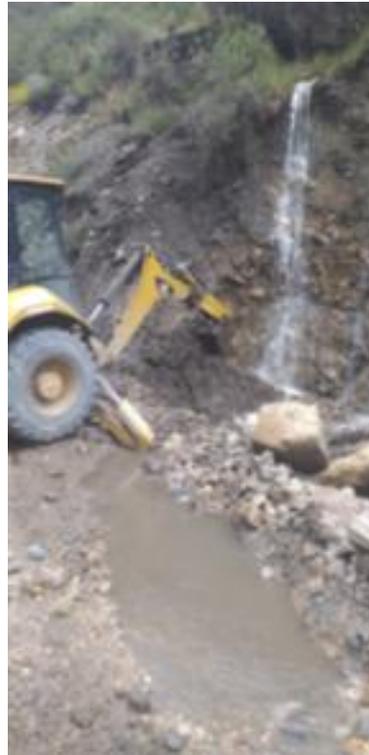
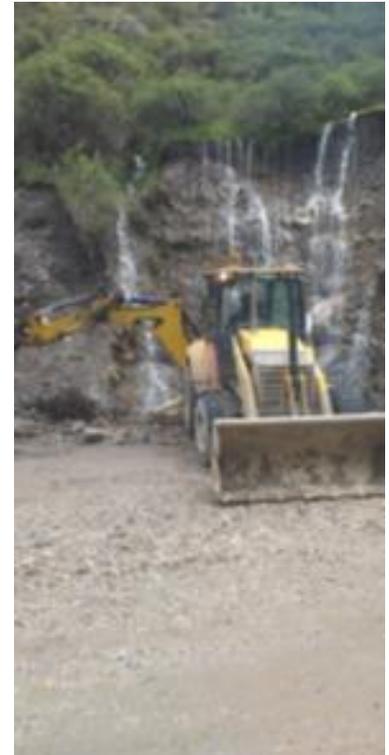
PROGRESIVA KM. 142+120

VISITA DE MONITOREO AL TRAMO I: LIMPIEZA DE ALCANTARILLA TAPADA

En la progresiva KM. 142+120 se realiza la limpieza de alcantarilla, el cual se tapo por los derrumbes ocurridos, se utiliza una retroexcavadora, 1 volquete. trabajan : 1 capataz, 1 operador, 1 chofer, 2 vigias.
