## BITACORA ELECTRÓNICA DE OBRA

| Si | 0050 | 15-03-2022 | Carretera Oyon - Ambo, Tramo I: Oyon - Desvío Cerro de Pasco | | BORIS WALTER AYLLÓN CARCELÉN | |

VISITA DE MONITOREO AL TRAMO 1 DESDE POBLADO DE OYON HASTA EL KM. 181+000 (DESVIO CERRO DE PASCO)

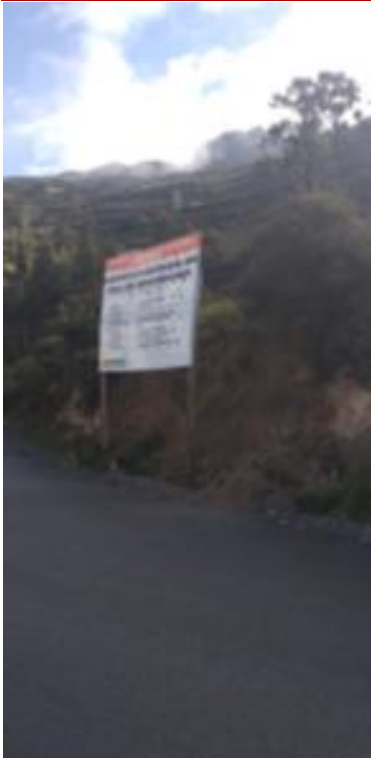
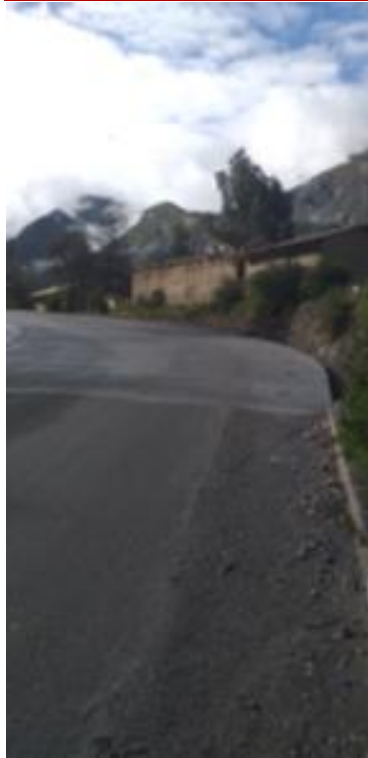
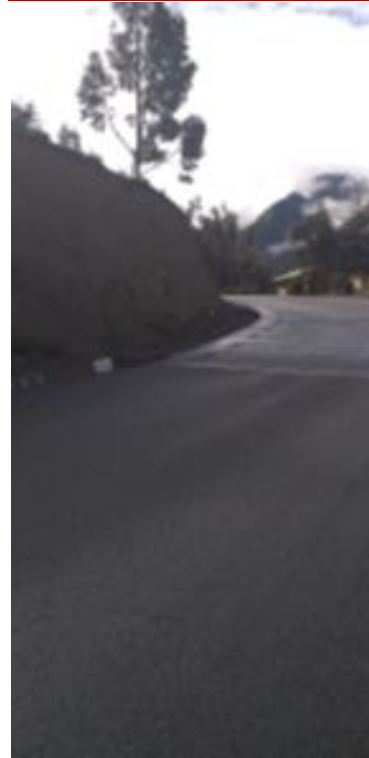
PROGRESIVA KM. 134+986.29

VISITA DE MONITOREO AL INICIO DEL TRAMO I: ENTRADA A OYON- VIA PRINCIPAL

En la 134+986.29 se realiza visita de monitoreo al tramo I, iniciando desde la entrada de Oyon, por la via principal, donde la via esta completamente pavimentada, donde actualmente no hay actividades de ejecución de obra.

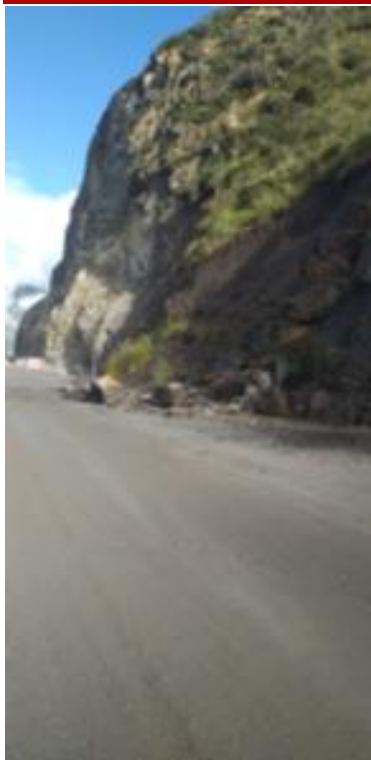
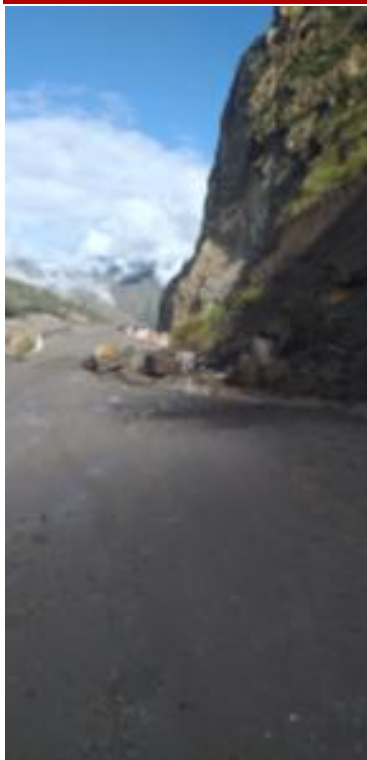
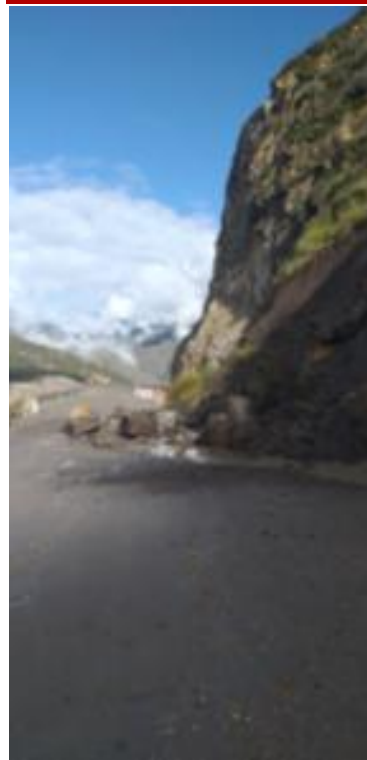
PROGRESIVA KM. 140+300

VISITA DE MONITOREO AL INICIO DEL TRAMO I: DERRUMBE de rocas

En la progresiva Km. 140+300 se verifica la ocurrencia de derrumbe ( caída de rocas) donde el equipo de mantenimiento de la Contratista, iniciara la remoción y limpieza de la vía.

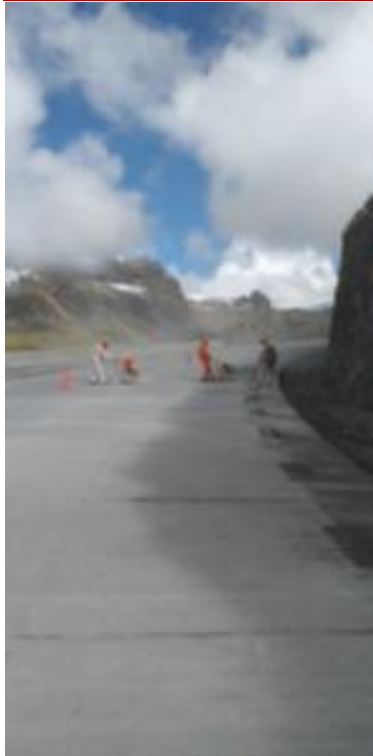
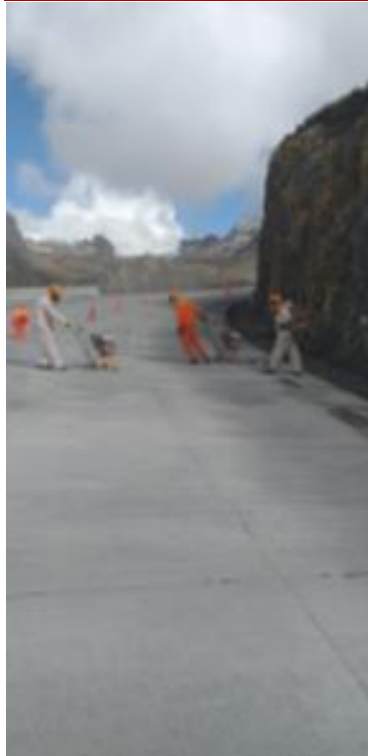
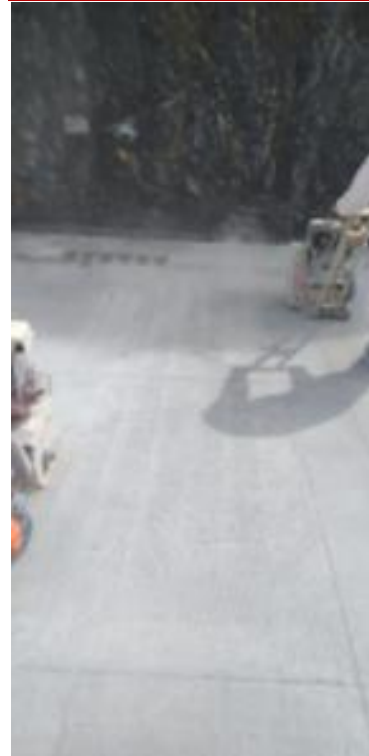
PROGRESIVA KM. 162+100

VISITA DE MONITOREO EN EL TRAMO I: FRESADO DEL PAVIMENTO DE CONCRETO

En la progresiva Km. 162+100 se realiza visita de monitoreo al tramo I , donde se realiza el fresado del pavimento de concreto existente para la recuperación de la textura. trabajan: 1 capataz, 3 operarios, 3 obreros , 2 vigias

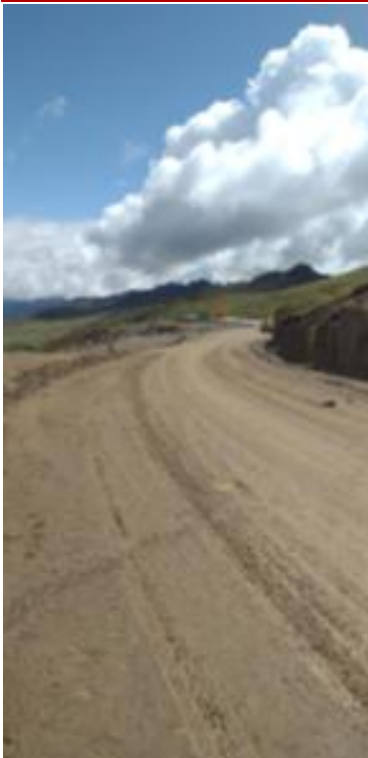
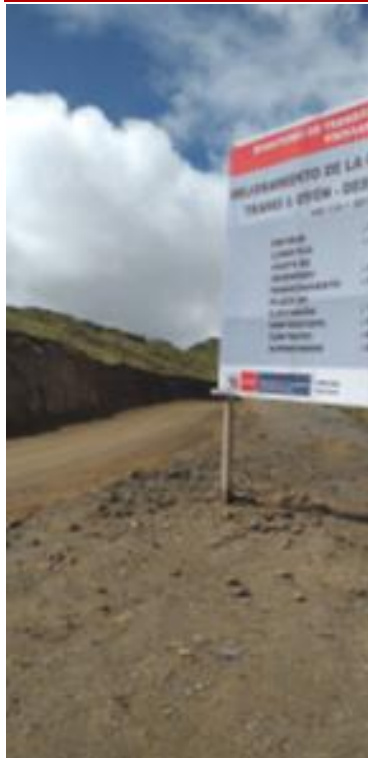
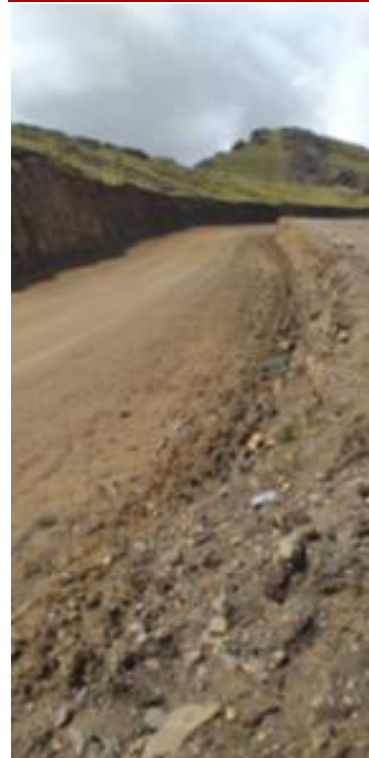
PROGRESIVA KM.180+900 AL KM. 181+000

VISITA DE MONITOREO AL FINAL DEL TRAMO I: DESVIO CERRO DE PASCO

En la progresiva Km. 180+900 a Km. 181+000 se realiza visita de monitoreo al final del tramo I, en el desvio a cerro de Pasc.o. No hay actividades en la zona

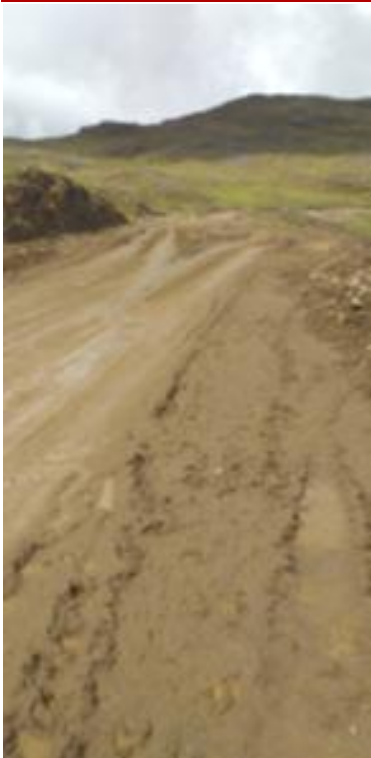
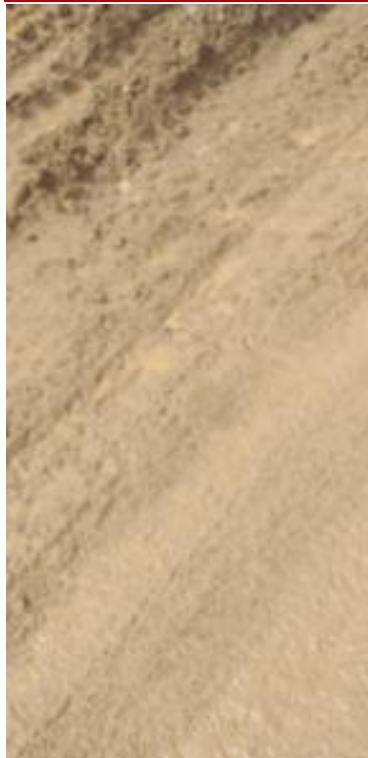
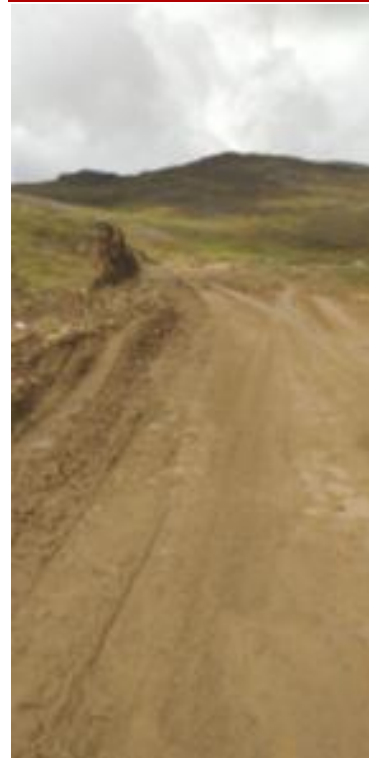
PROGRESIVA KM. 180+350

VISITA DE MONITOREO AL TRAMO I: PLATAFORMA SATURADA

en la progresiva Km. 180+350, se realiza visita de monitoreo al tramo I, donde a pesar de ser un día soleado, la plataforma se encuentra saturada.

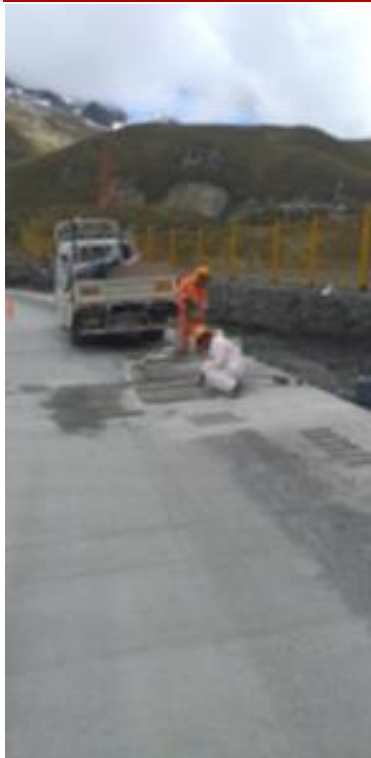
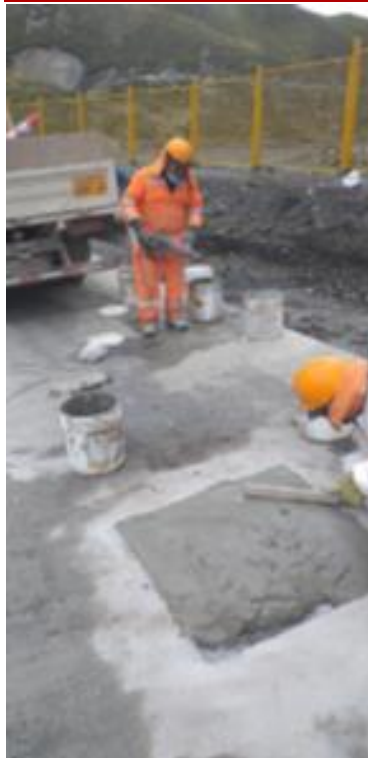
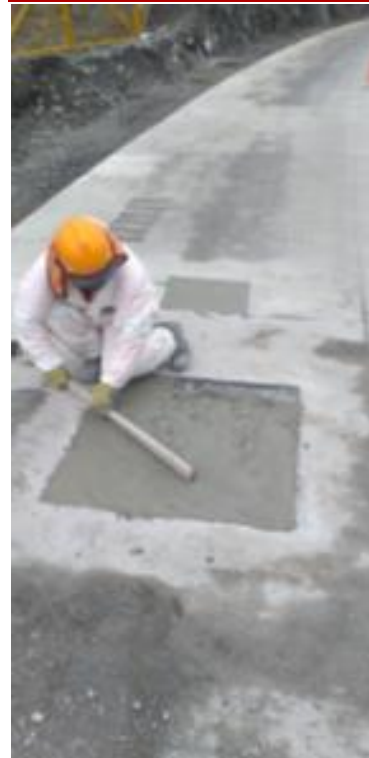
PROGRESIVA KM. 158+890

VISITA DE MONITOREO AL TRAMO I: REPARACION DE PAVIMENTO DE CONCRETO

En la progresiva Km. 158+890 se realiza la reparación del pavimento de concreto, Se utiliza herramientas menores, trabajan: 1 capataz, 2 obreros

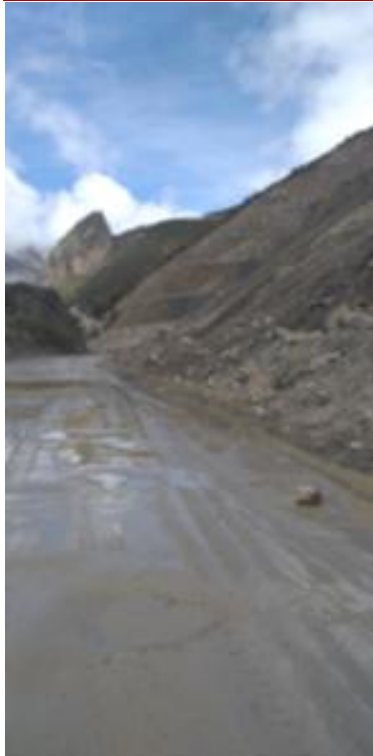
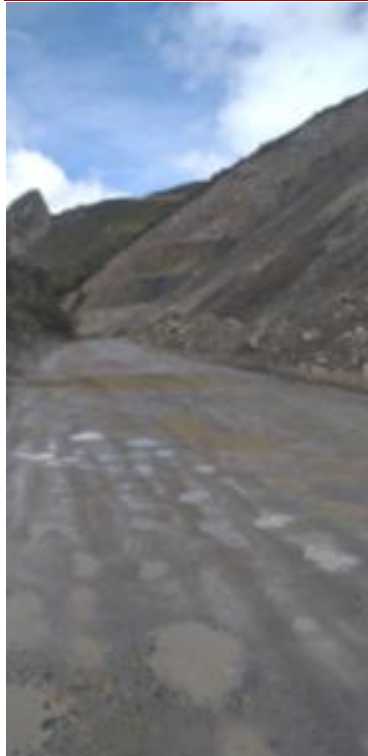
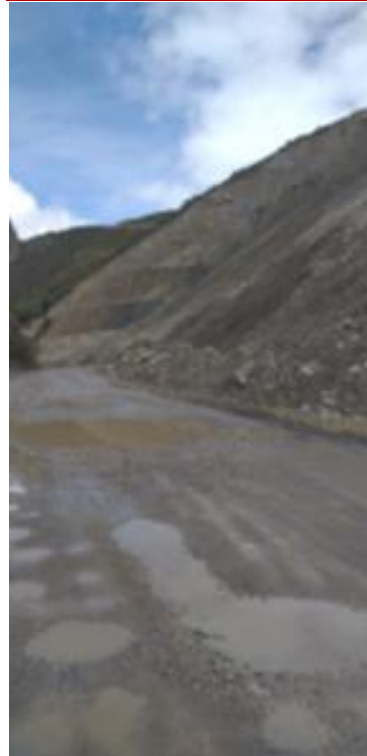
PROGRESIVAS KM. 144+580 A KM. 144+680

VISITA DE MONITOREO AL TRAMO I: DERRUMBE Y DESPLAZAMIENTO DEL TALUD SUPERIOR EN ZONA MURUGUSA

En la progresiva Km. 144+580 a Km. 144+680 se realiza visita de monitoreo a la zona Murugusa donde ha ocurrido derrumbes y desplazamiento del talud superior. se participo a la Contratista, para que inicie labores de mantenimiento en este sector.

Se requiere de manera urgente solucionar el problema de afectación de hacienda Otuto ( caso Familia Mugurusa) el cual esta impidiendo la posibilidad de ejecución de las PRESTACIONES ADICIONALES No. 04 Y 05, ejecución de partidas contractuales en aproximadamente 3 km de via del tramo I.

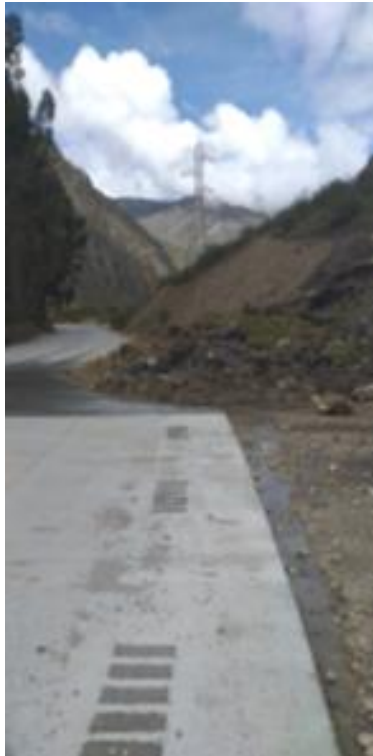
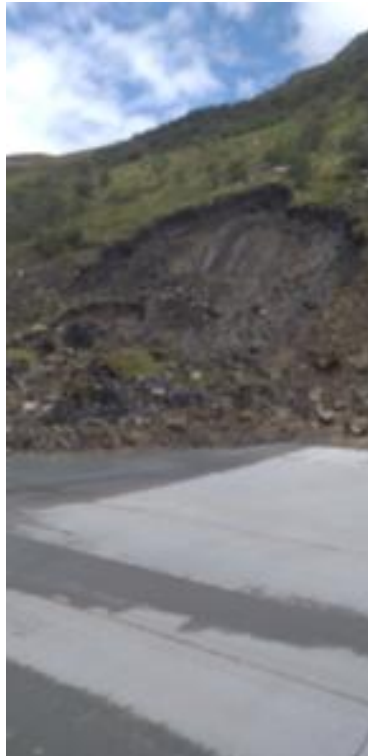
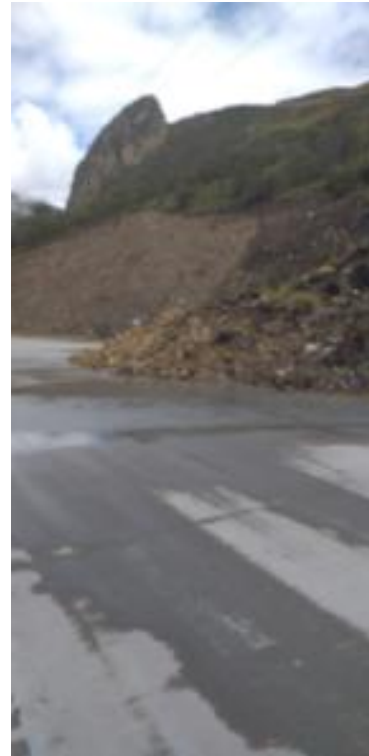
PROGRESIVA KM. 143+110

VISITA DE MONITOREO AL TRAMO I: DERRUMBE

En la progresiva Km. 143+110 se realiza visita de monitoreo al tramom I, donde ha ocurrido un derrumbe, que invade parte de la via pavimentada.

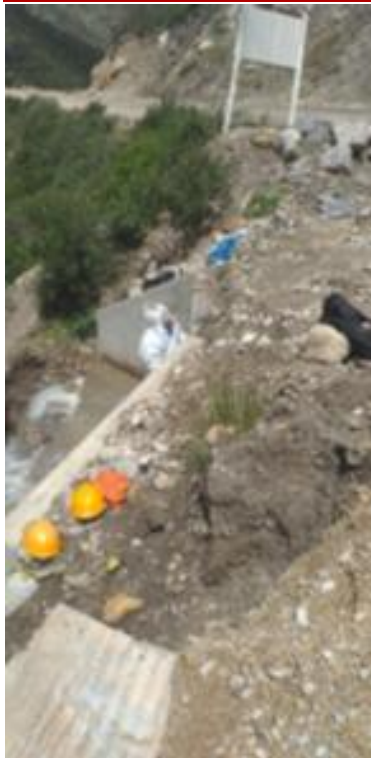
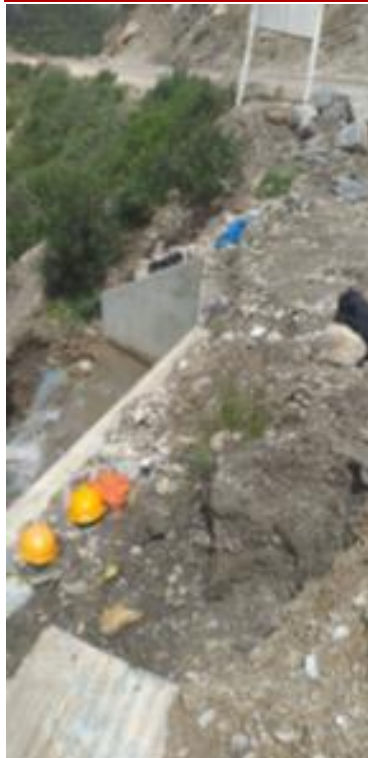
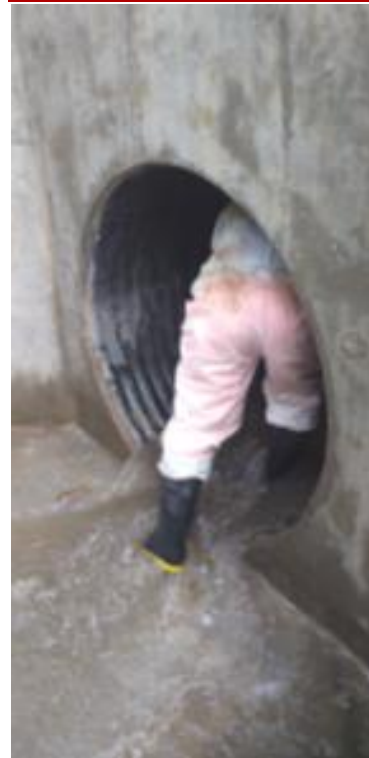
PROGRESIVA KM. 142+130

VISITA DE MONITOREO AL TRAMO I: LIMPIEZA DE ALCANTARILLA

En la progresiva Km. 142+130 se realiza la limpieza de alcantarillas , se utiliza herramientas menores, trabajan 1 capataz y 4 obreros

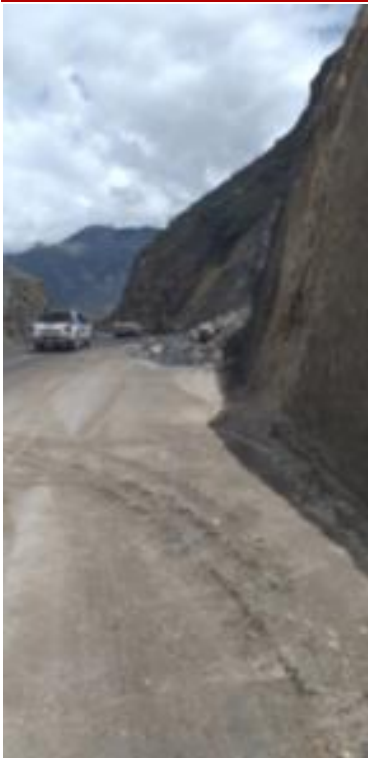
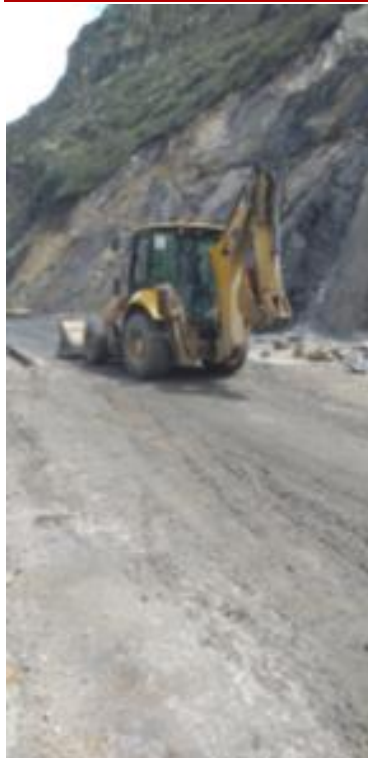
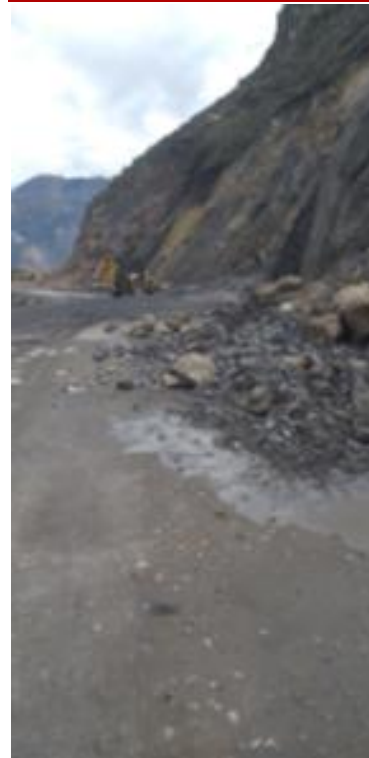
PROGRESIVA KM.140+560

VISITA DE MONITOREO AL TRAMO I: LIMPIEZA DE DERRUMBES

En la progresiva Km. 140+560 se realiza limpieza de derrumbes. Se utiliza una retroexcavadora y dos volquetes, trabajan: 1 capataz, 1 operador, 2 choferes, 2 vigias.
