## BITACORA ELECTRÓNICA DE OBRA

| <b>Confirma Bitacora:</b><br>Si | <b>Nro Informe:</b><br>025 | <b>Fecha Informe:</b><br>04-03-2022 | <b>Nombre De La Obra:</b><br>MEJORAMIENTO DE LA CARRETERA SANTA MARIA - SANTA TERESA - PUENTE HIDROELECTRICA MACHU PICCHU - ITEM B CONSTRUCCION DE TUNEL Y ACCESOS | <b>Personal Encargado:</b><br>MARIN PAUCAR NATALY KATHERINE_B | |

INFORME DIARIO N° 025-2022-CARRETERA SANTA MARÍA - SANTA TERESA - PUENTE HIDROELÉCTRICA MACHUPICCHU – ITEM B/ NKMP

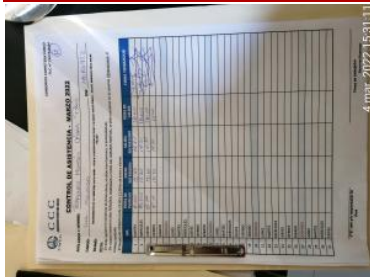
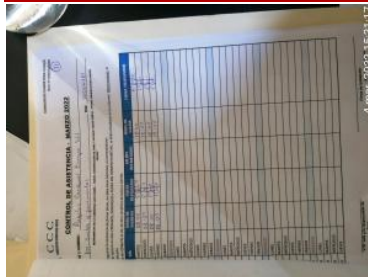
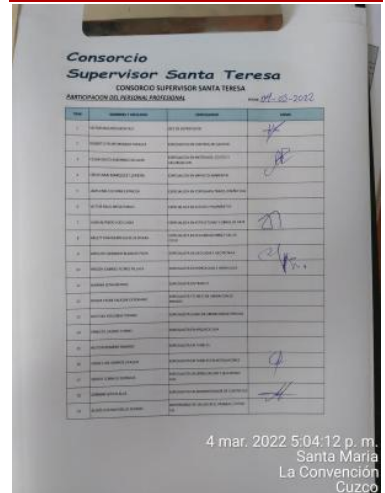
Asistencias 04.03

Registro de asistencias contratista y supervisión 04.03
