BITACORA ELECTRÓNICA DE OBRA

REGISTRO DE LA BITACORA Y FOTO DEL CUADERNO DE OBRA

INFORME DIARIO N°021_OS N°403-2022-MNT. TAUCA-PALLASCA/NSCP.2022.

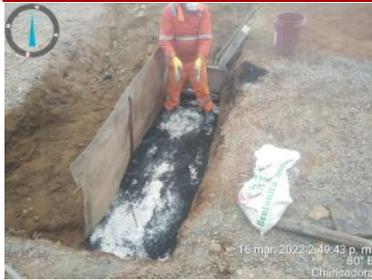
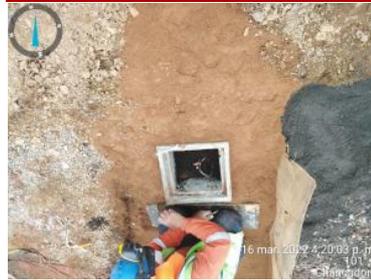
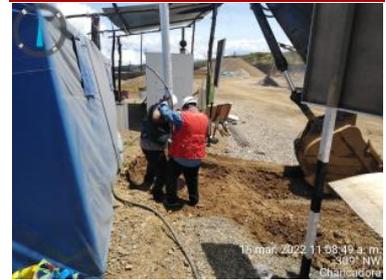
LAGUNA COCHAPAMPA: INSTALACIÓN DE POZO PARA TIERRA Y PARARRAYO.

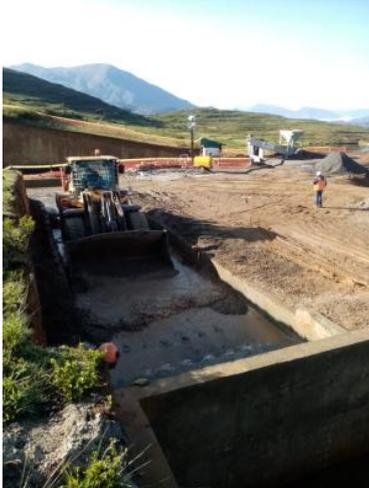
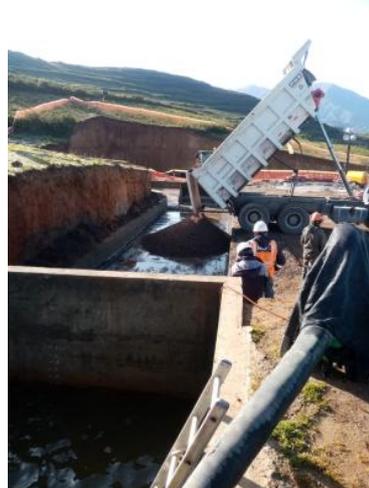
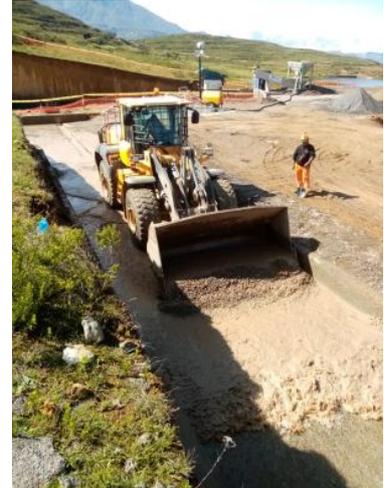
LAGUNA COCHAPAMPA: LAVADO DE MATERIAL TRITURADO PARA BASE GRANULAR DE LA CANTERA LLAPO.

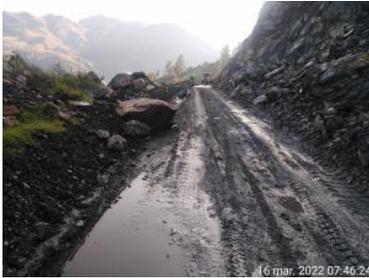
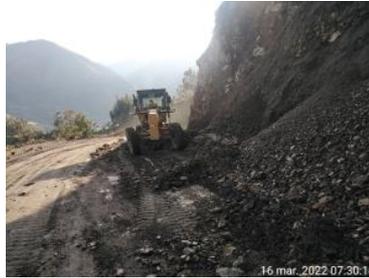
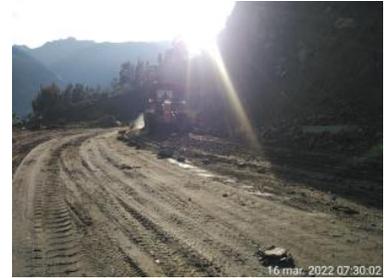
MANTENIMIENTO VIAL EN EL 31+500 (KM30+500-KM32+960).

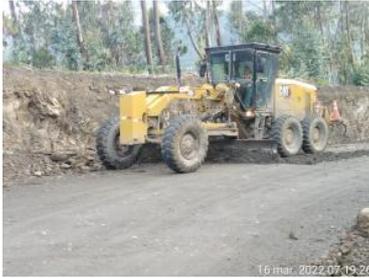
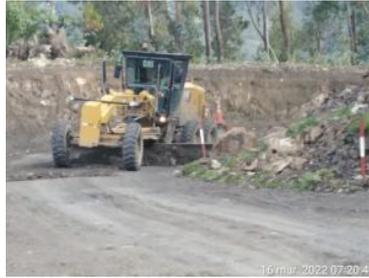
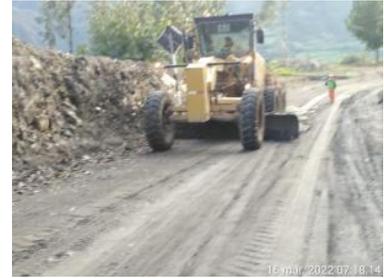
MANTENIMIENTO VIAL EN EL KM32+900 (KM30+500-KM32+960).
