BITACORA ELECTRÓNICA DE OBRA

Confirma Bitacora:	Nro Informe:	Fecha Informe:	Nombre De La Obra:	Personal Encargado:
Si	0052	17-03-2022	Carretera Oyon - Ambo, Tramo I: Oyon - Desvío Cerro de Pasco	BORIS WALTER AYLLÓN CARCELÉN

VISITA DE MONITOREO AL TRAMO 1 DESDE POBLADO DE OYON HASTA EL KM. 181+000 (DESVIO CERRO DE PASCO)

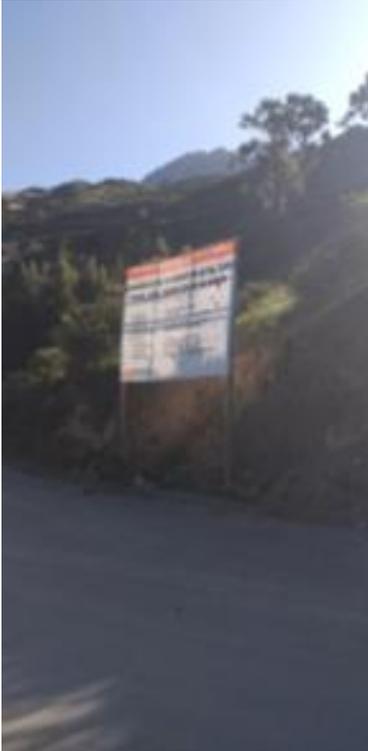
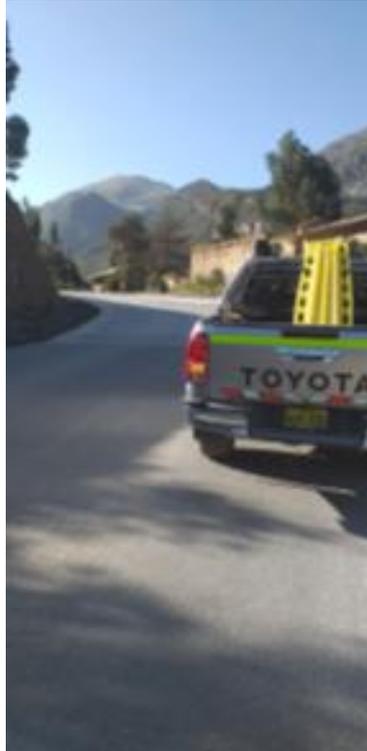
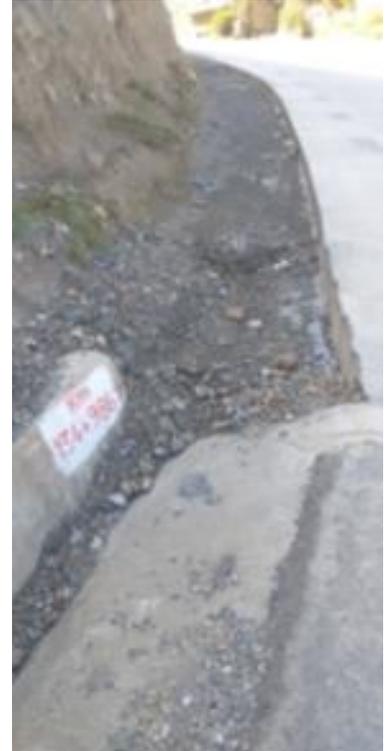
PROGRESIVA KM. 134+986

VISITA DE SEGUIMIENTO Y MONITOREO AL TRAMO I: ENTRADA DE OYON - VIA PRINCIPAL

En la progresiva Km. 134+986 se realiza la visita de monitoreo al inicio del tramo I, via principal. donde no hay actividades en este lugar.

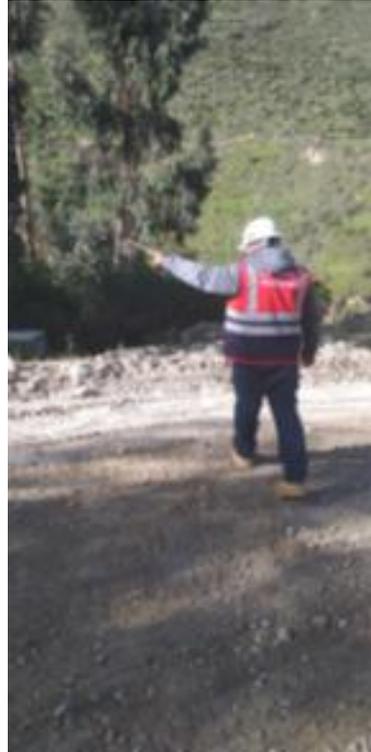
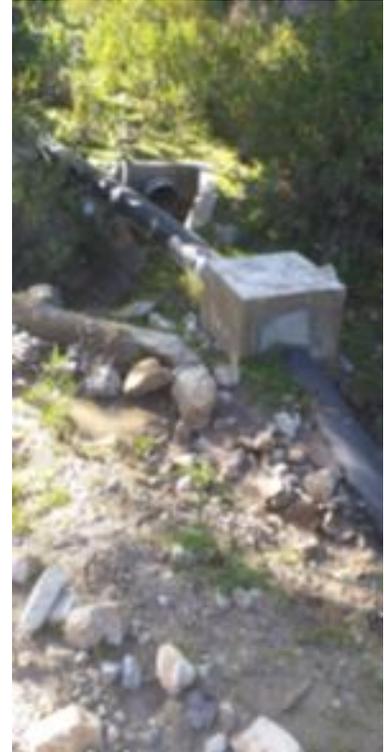
PROGRESIVAS KM. 138+000 AL KM. 138+150

VISITA DE SEGUIMIENTO Y MONITOREO EN EL TRAMO I: CURVA DONDE SE REALIZARA ACOPLÉ DE ADUCCION

En IA PROGRESIVA KM. 138+000 AL KM. 138+150 se realiza visita de seguimiento y monitoreo, con el representante de PACRI-PROVIAS NACIONAL , ing. Roger Castañeda en la zona de curva donde pasan tuberías de agua donde el representante PACRI explica el problema que presenta la zona e indica los lugares donde se puede intervenir.

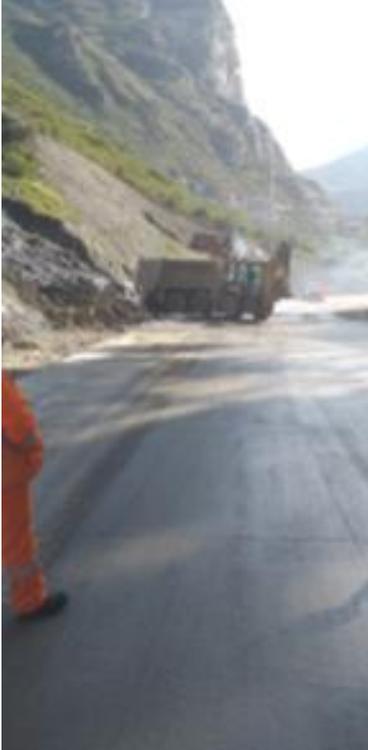
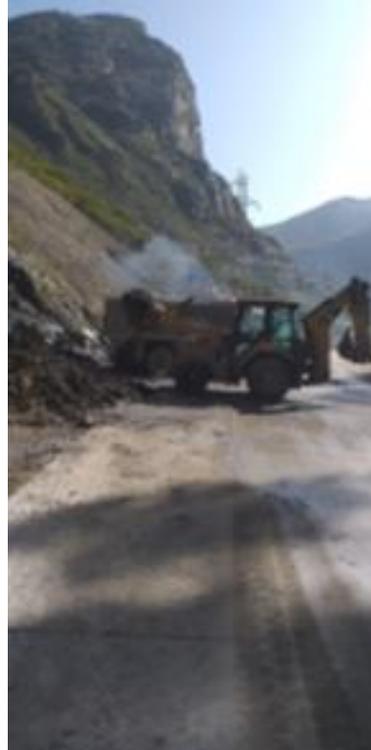
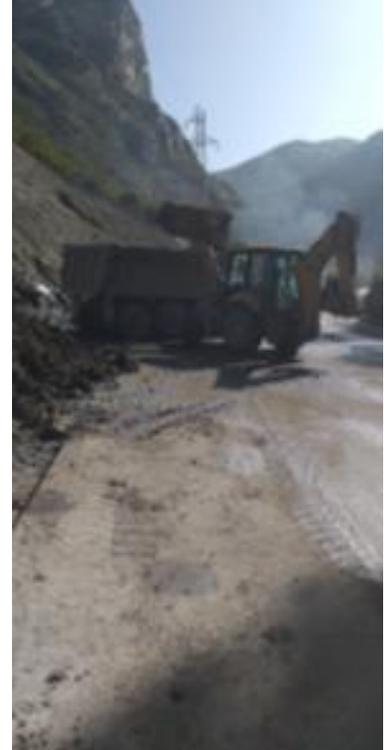
PROGRESIVA KM. 143+110 sector mugurusa
VISITA DE SEGUIMIENTO Y MONITOREO DEL TRAMO I: LIMPIEZA Y REMOCION
DE DERRUMBES

En la progresiva km. 143+110 se realiza visita de seguimiento y monitoreo en el tramo I, donde la Contratista realiza la limpieza y remoción del derrumbe ocurrido en el sector mugurusa. se utiliza una retroexcavadora y 2 volquetes, trabajan 1 capataz, 2 choferes, 2 vigias

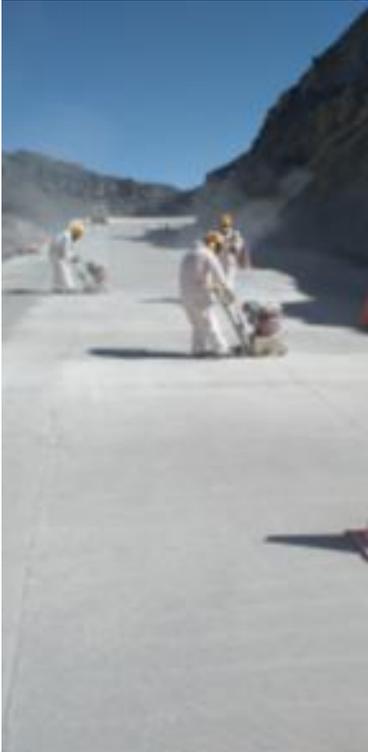
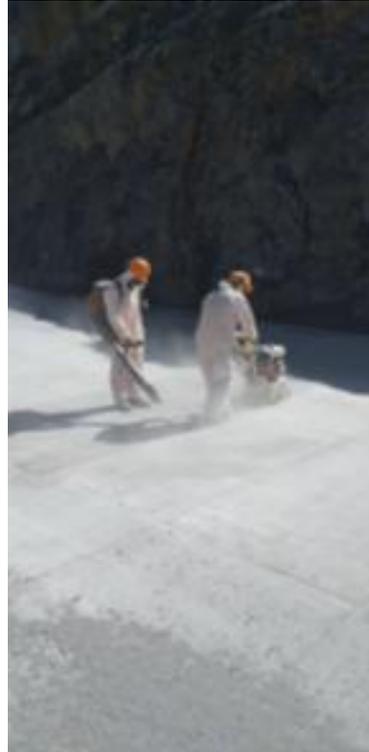
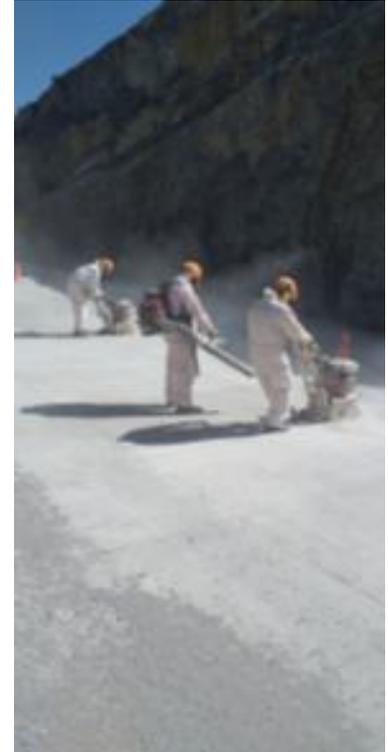
PROGRESIVA KM. 162+140

VISITA DE SEGUIMIENTO Y MONITOREO AL TRAMO I: FRESADO DE PAVIMENTO DE CONCRETO EXISTENTE

En la progresiva Km. 162+140 se realiza visita de seguimiento y monitoreo al tramo I, donde se realiza el fresado del pavimento existente con el fin de recuperar la textura del pavimento. Se utiliza 2 equipo menor de fresado, 1 solplador. trabajan 1 capataz, 3 operarios, 2 obreros, 2 vigias

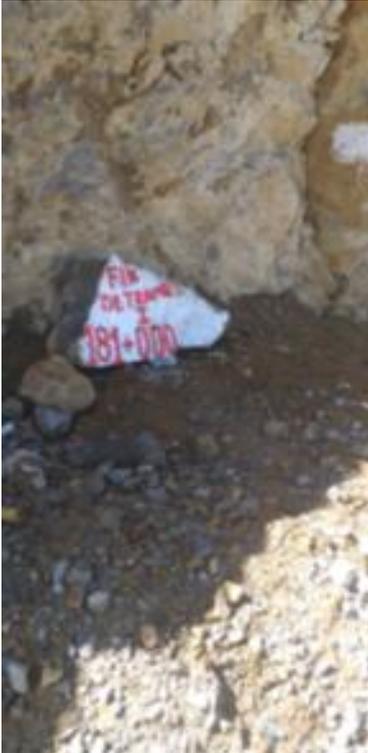
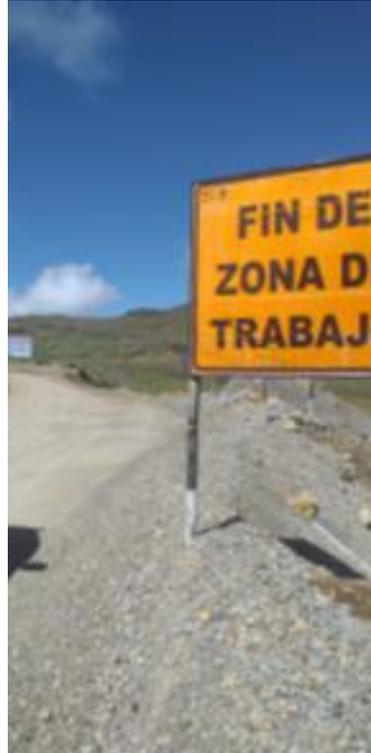
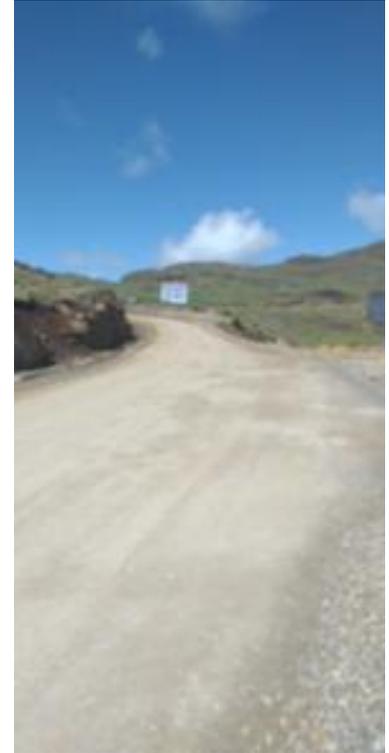
PROGRESIVA KM. 181+000

VISITA DE SEGUIMIENTO Y MONITOREO AL FINAL DEL TRAMO I: DESVIO CERRO DE PASCO

En la progresiva Km. 181+000 se realiza visita de monitoreo al final del tramo I, Desvio cerro de pasco. No hay actividades de mantenimiento en este sector, el clima es soleado, pero la superficie de la plataforma de la vía esta saturada.

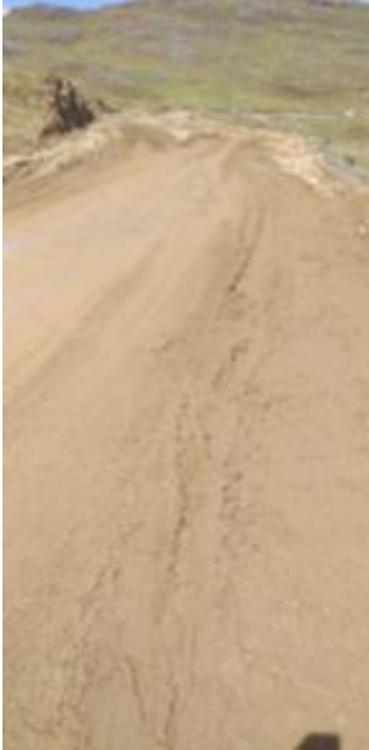
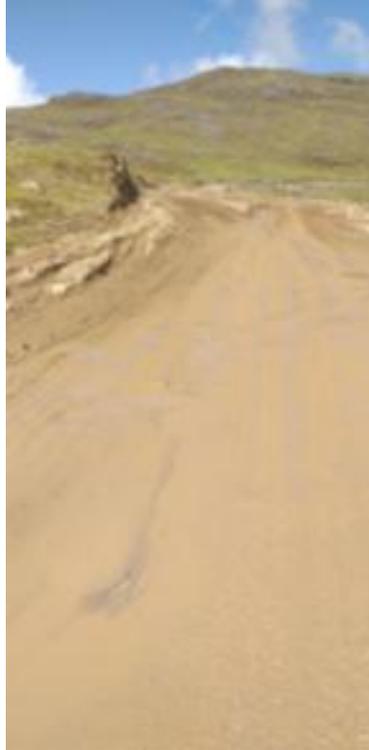
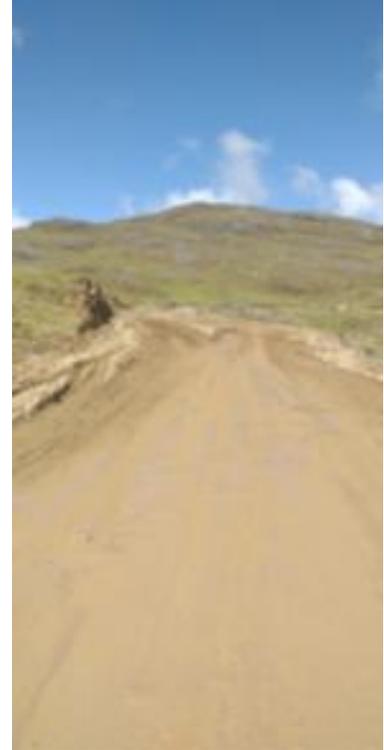
PROGRESIVA KM. 180+350

VISITA DE SEGUIMIENTO Y MONITOREO AL TRAMO I: PLATAFORMA DE LA VIA SATURADA

en la progresiva Km. 180+350 se realiza la visita de seguimiento y monitoreo al tramo I, donde se verifica que continua la plataforma de la vía completamente saturada, es necesario que se seque el material para iniciar labores de mantenimiento en esta zona.

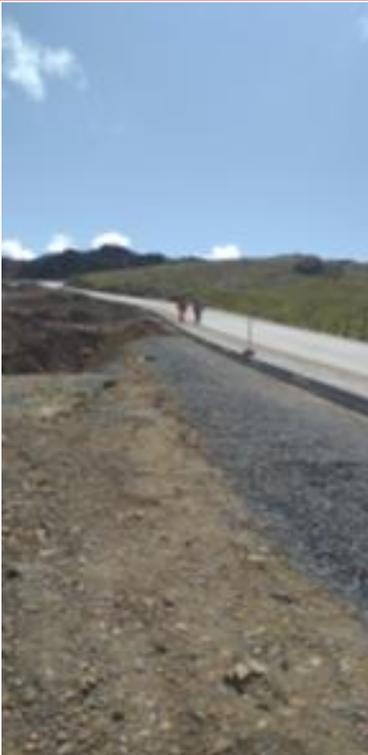
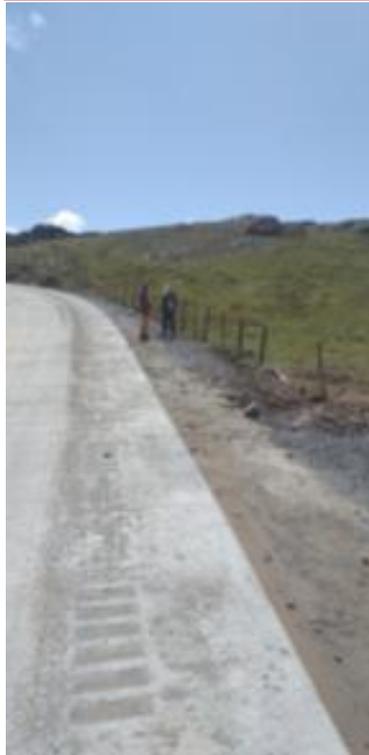
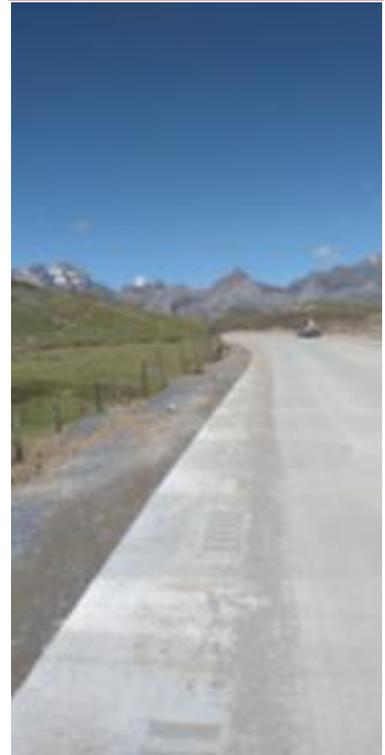
PROGRESIVA KM. 175+720

VISITA DE SEGUIMIENTO AL TRAMO I: VISITA A ZONA DE DME12 Y DME 13

En la progresiva Km. 175+720 se realiza visita de seguimiento y monitoreo, acompañando a posesionario Sr. Porfirio Huaman y al representante de PACRI-PROVIAS NACIONAL, ing. Roger Castañeda al sector donde en el margen derecho de la vía, el posesionario alega que la contratista ha desalojado la cerca lindero, para la construcción de la carretera, esto a ocasionado que el posesionario coloque otra cerca provisional para evitar que se escapen sus animales en la progresiva km. 175+480 aprox. el posesionario solicita la reposición de la cerca lindero y participa que su laguna se esta secando a causa de la construcción de la vía, solicita la solución al problema ocasionado.

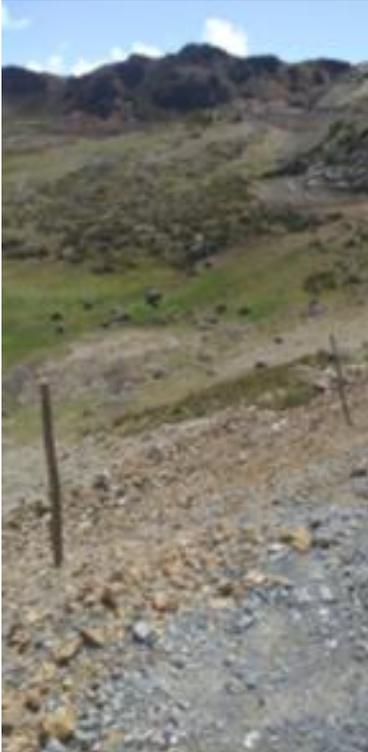
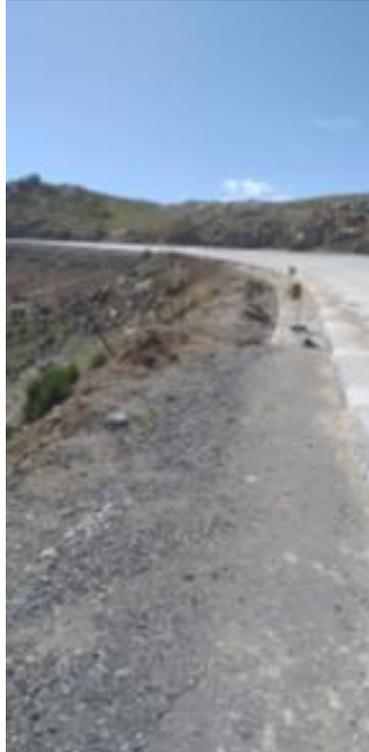
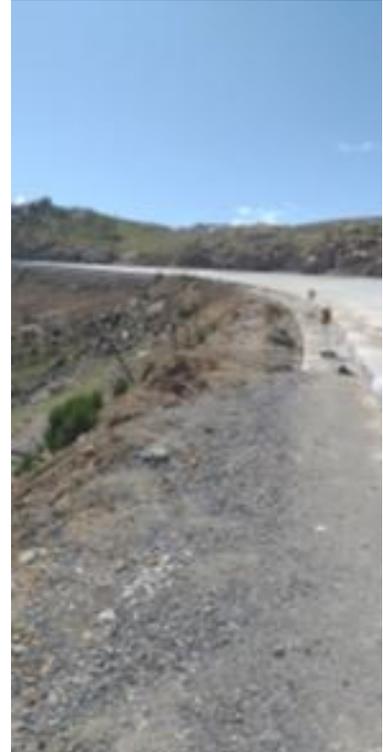
PROGRESIVA KM. 175+980

VISITA DE SEGUIMIENTO AL TRAMO I: VISITA A ZONA DE AFECTADA DE POSESIONARIO

En la progresiva Km. 175+980 se realiza visita de seguimiento y monitoreo, acompañando a posesionario Sr. Porfirio Huaman y al representante de PACRI-PROVIAS NACIONAL, ing. Roger Castañeda al sector donde el posesionario alega que dentro de su terreno no han dejado restos de concreto y rocas. el posesionario solicita la remoción de rocas y restos de concreto y la colocación de TOP SOIL en su terreno afectado.
