## BITACORA ELECTRÓNICA DE OBRA

| <b>Confirma Bitacora:</b><br>Si | <b>Nro Informe:</b><br>032 | <b>Fecha Informe:</b><br>14-03-2022 | <b>Nombre De La Obra:</b><br>MEJORAMIENTO DE LA CARRETERA SANTA MARIA - SANTA TERESA - PUENTE HIDROELECTRICA MACHU PICCHU - ITEM B CONSTRUCCION DE TUNEL Y ACCESOS | <b>Personal Encargado:</b><br>MARIN PAUCAR NATALY KATHERINE_B | |

INFORME DIARIO N° 032-2022-CARRETERA SANTA MARÍA - SANTA TERESA - PUENTE HIDROELÉCTRICA MACHUPICCHU – ITEM B/ NKMP

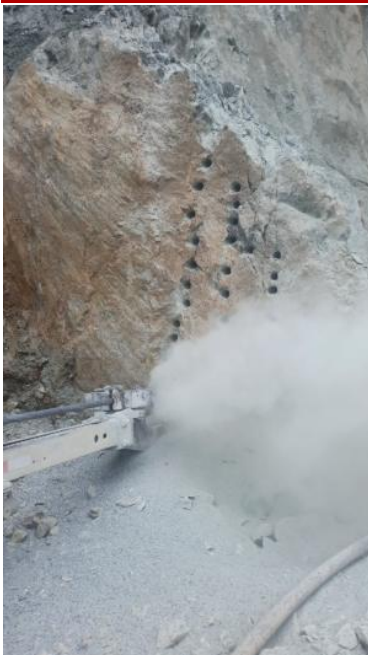
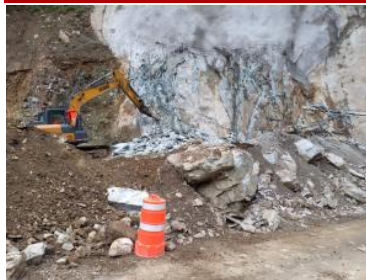
Galería de emergencia

Perforación de roca

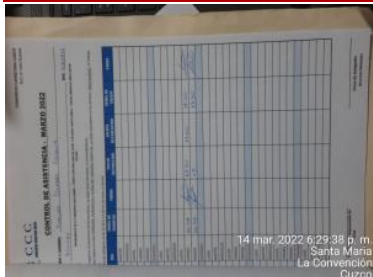
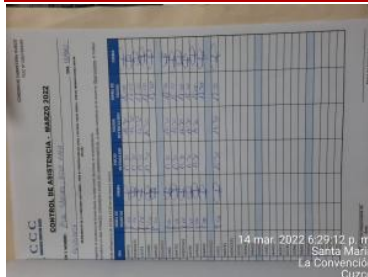
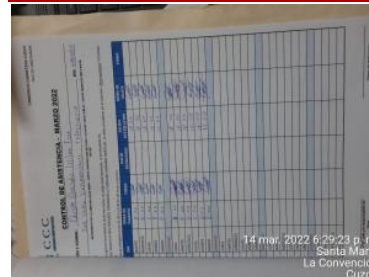
Asistencias 14.03

2 Registro de asistencias contratista 14.03

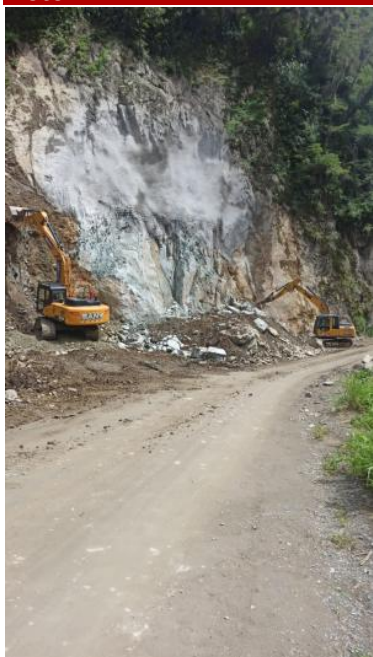
Eliminación de material

Eliminación de material a DME 4+180
