## BITACORA ELECTRÓNICA DE OBRA

| Confirma Bitacora: | Nro Informe: | Fecha Informe: | Nombre De La Obra: | Personal Encargado: | | |
|---|---|---|---|---|---|--|
| Si | 023_03-04-2022 | 18-03-2022 | Carretera Chuquicara-Puente Quiroz – Tauca-Cabana-Huandoval-Pallasca, Tramo: Tauca- Pallasca | NATALY SUSI CABALLON PAUCAR | | |

INFORME DIARIO N°023\_OS N°403-2022-MNT. TAUCA-PALLASCA/NSCP.2022.

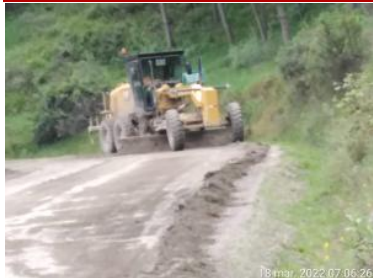
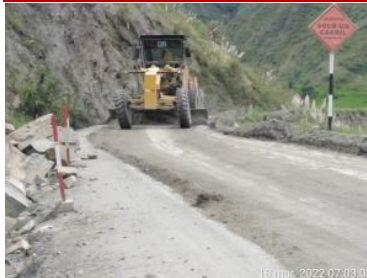
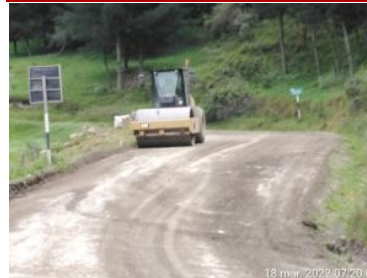
MANTENIMIENTO VIAL EN EL KM12+400 (KM11+500-KM13+000).

MO: 1 PREVENCIÓNISTA, 1 OFICIAL, 2 OPERADORES, 2 VIGÍAS, 1 CONDUCTOR.  
EM: 1 MOTONIVELADORA, 1 RODILLO COMPACTADOR, 1 CAMIONETA.

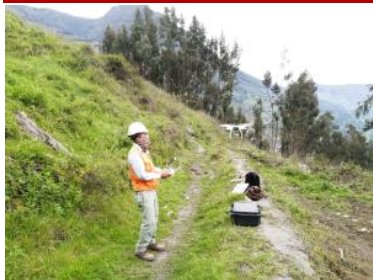
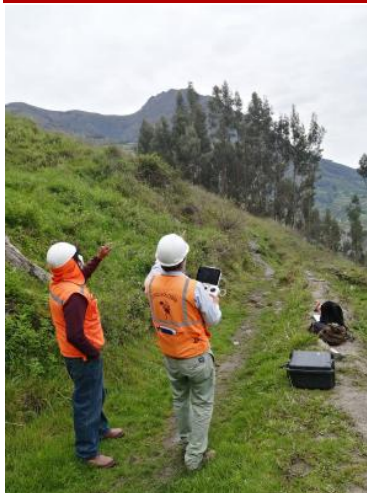
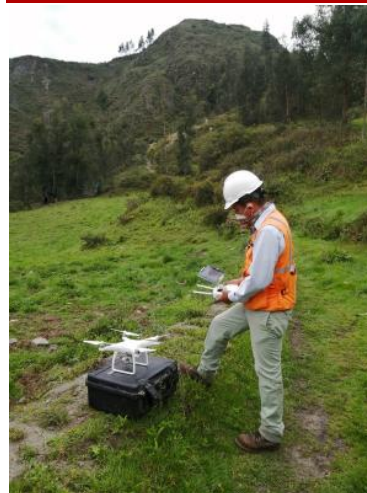
LEVANTAMIENTO FOTOGRAMÉTRICO DE ÁREAS DE RESCATE DEL SEGMENTO ARQUEOLÓGICO N°5 POR LOS ESPECIALISTA DE ARQUEOLOGÍA DE PVN.  
-ÁREAS DE RESCATE: ÁREA 1 EN EL KM14+000.

-A CARGO DEL: LIC. ALDO NORIEGA - DIRECTOR DE PROYECTO DE RESCATE ARQUEOLÓGICO, LIC. LEANDRO TINOCO.  
-SE APRECIO A LOS ESPECIALISTA DE PROVIAS NACIONAL, ING. ROLANDO ZERPA ESPECIALISTA DE PRODUCCIÓN DE LA CONTRATISTA.  
-EQUIPO USADO PARA LOS TRABAJOS DE LEVANTAMIENTO: DRON.

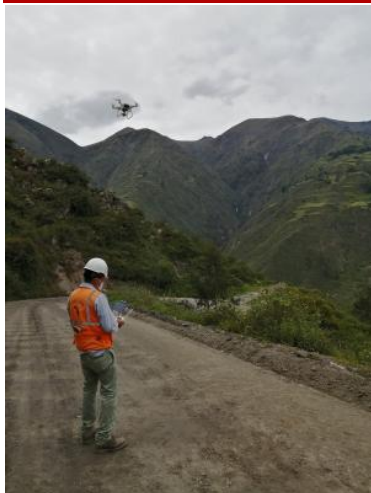
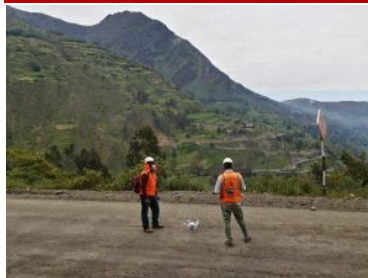
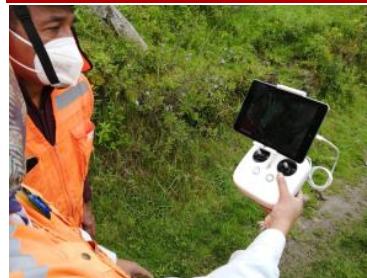
LEVANTAMIENTO FOTOGRAMÉTRICO DE ÁREAS DE RESCATE DEL SEGMENTO ARQUEOLÓGICO N°5 POR LOS ESPECIALISTA DE ARQUEOLOGÍA DE PVN.  
-ÁREAS DE RESCATE: ÁREA 2 Y 3 EN EL KM13+700.

-A CARGO DEL: LIC. ALDO NORIEGA - DIRECTOR DE PROYECTO DE RESCATE ARQUEOLÓGICO, LIC. LEANDRO TINOCO.  
-SE APRECIO A LOS ESPECIALISTA DE PROVIAS NACIONAL, ING. ROLANDO ZERPA ESPECIALISTA DE PRODUCCIÓN DE LA CONTRATISTA..  
-EQUIPO USADO PARA LOS TRABAJOS DE LEVANTAMIENTO: DRON.
