BITACORA ELECTRÓNICA DE OBRA

Confirma Bitacora: Si	Nro Informe: 0054	Fecha Informe: 19-03-2022	Nombre De La Obra: Carretera Oyon - Ambo, Tramo I: Oyon - Desvío Cerro de Pasco	Personal Encargado: BORIS WALTER AYLLÓN CARCELÉN		
Foto Bitacora:	Foto Bitacora 2:	Foto Bitacora 3:	Foto Bitacora 4:	Foto Bitacora 6:	Foto Bitacora 5:	
Ver imagen completa	Ver imagen completa	Ver imagen completa

VISITA DE MONITOREO AL TRAMO 1 DESDE POBLADO DE OYON HASTA EL KM. 181+000 (DESVIO CERRO DE PASCO)

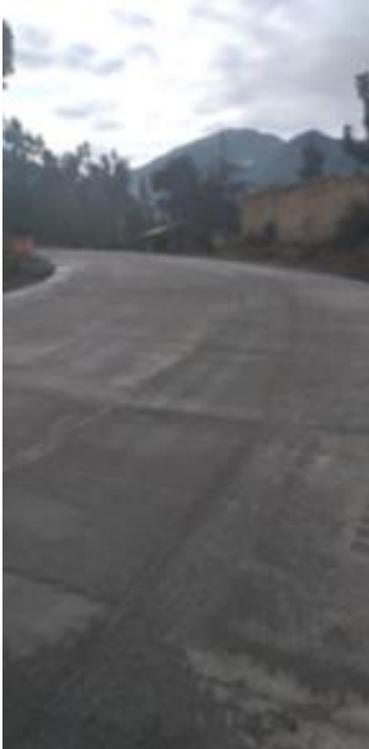
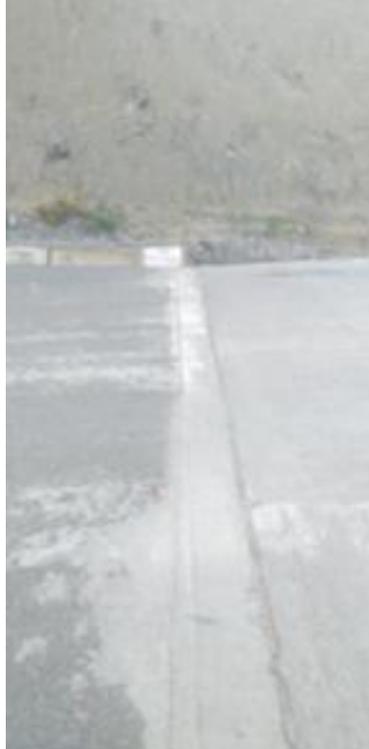
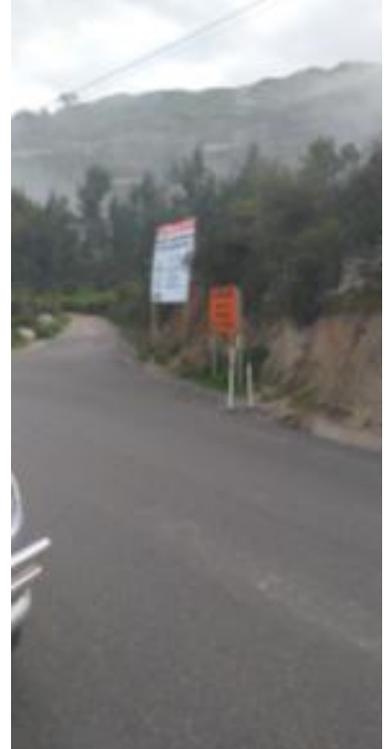
PROGRESIVA KM.134+986

VISITA DE MONITOREO AL INICIO DEL TRAMO I: ENTRADA VIA PRINCIPAL

En la progresiva Km. 134+986 se realiza visita de monitoreo al inicio de la via principal del tramo I, no hay actividades en este sector.

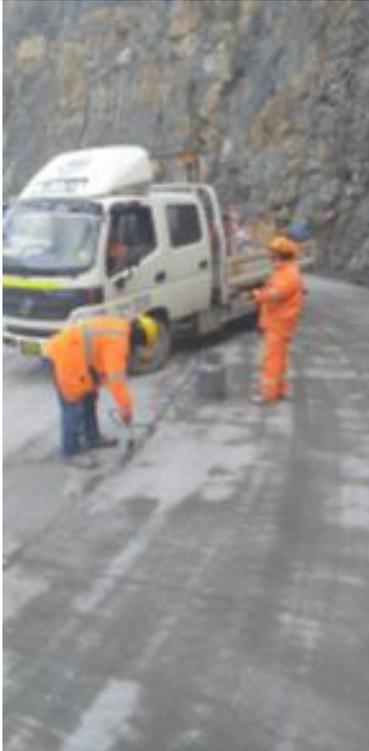
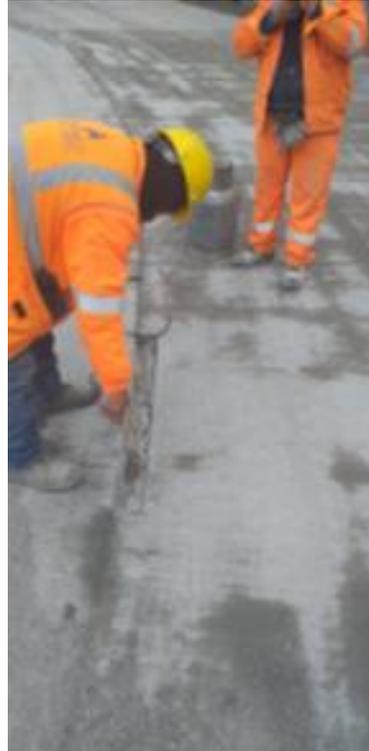
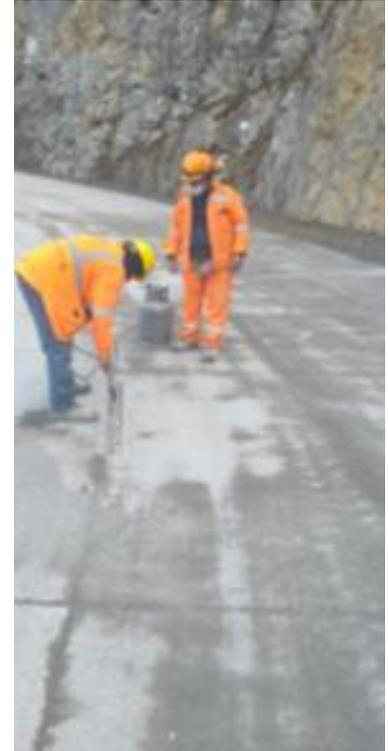
PROGRESIVA KM. 159+920

VISITA DE SEGUIMIENTO Y MONITOREO AL TRAMO I: REPARACION DEL PAVIMENTO DE CONCRETO

En la progresiva Km. 159+920 Se realiza la reparación del pavimento concreto, colocando concreto nuevo. se utiliza : equipo menor de demolición y herramientas ,menores. Trabajan: 1 capataz, 2 obreros 2 vigias

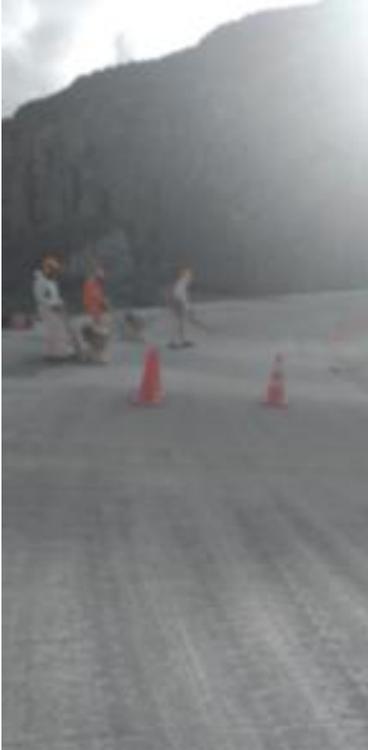
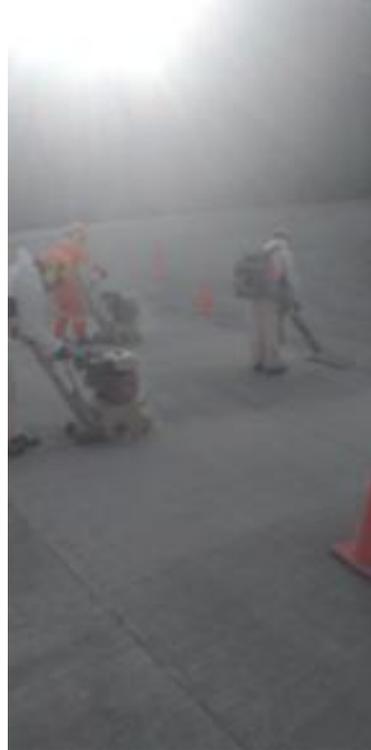
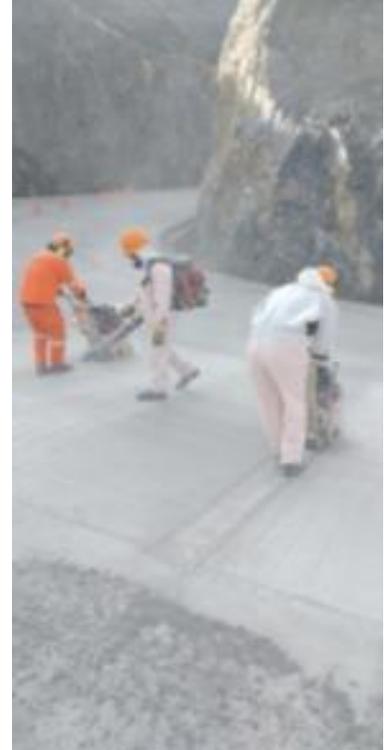
PROGRESIVA KM. 162+260

VISITA DE SEGUIMIENTO Y MONITOREO AL TRAMO I: FRESADO DEL PAVIMENTO DE CONCRETO EXISTENTE

En la progresiva Km. 162+260 se realiza el fresado del pavimento de concreto existente, Se utiliza 2 equipo menor de fresado , 1 soplador , trabajan: 1 capataz, 3 operarios, 2 obreros, 2 vigías.

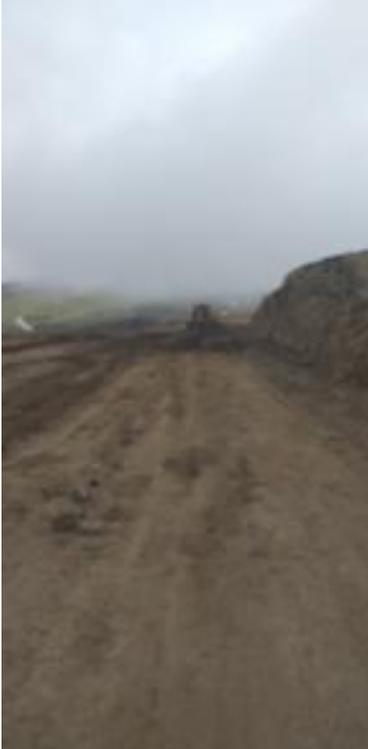
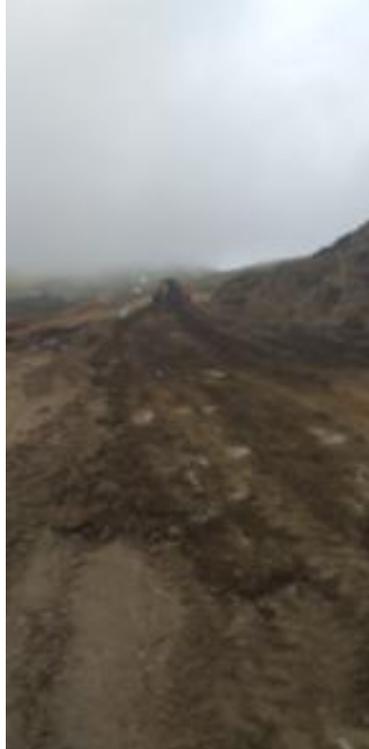
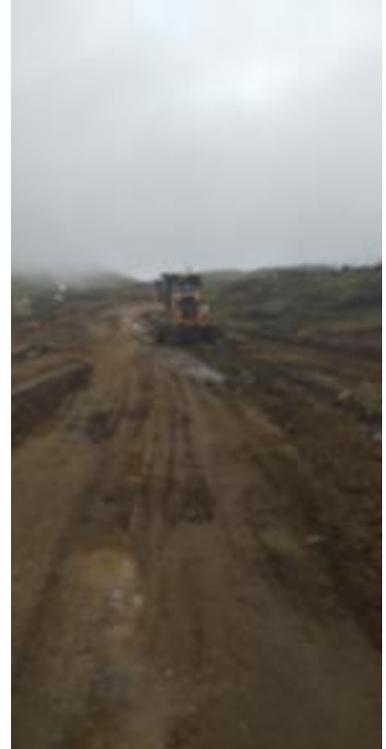
PROGRESIVA KM. 180+350

VISITA DE SEGUIMIENTO Y MONITOREO AL TRAMO I: MANTENIMIENTO VIAL

En la progresiva Km. 180+350 se realiza el mantenimiento vial , se utiliza una motoniveladora, trabajan: 1 capataz, 1 operador,, 2 vigias

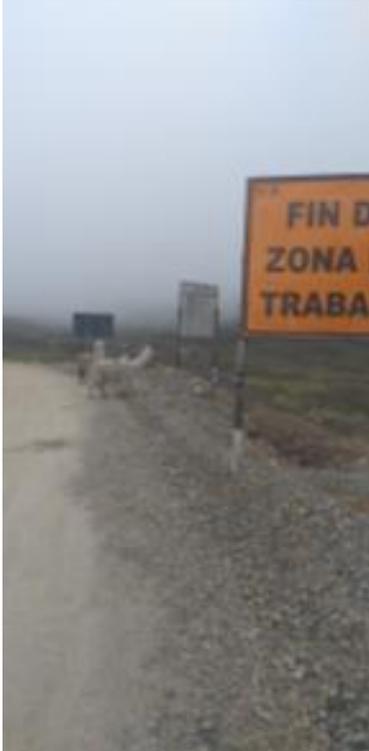
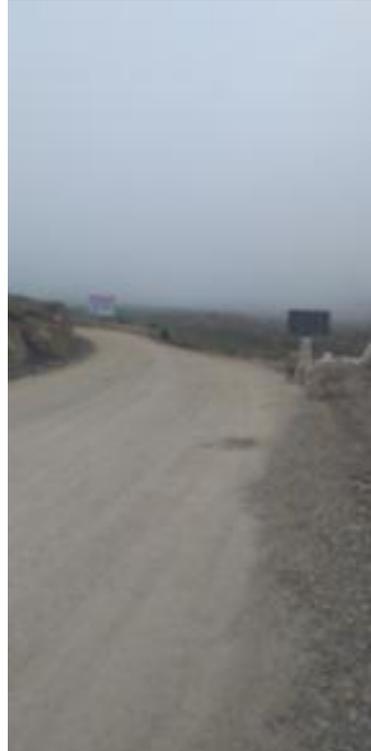
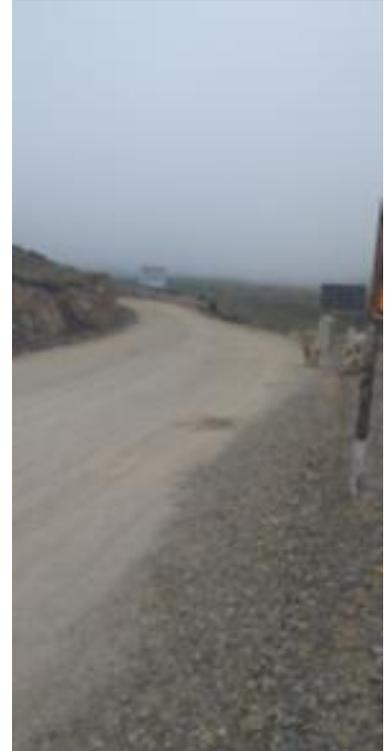
PROGRESIVA KM. 181+000

VISITA DE SEGUIMIENTO Y MONITOREO AL FINAL DEL TRAMO I: DESVIO CERRO DE PASCO

En la progresiva Km. 181+000 se realiza visita de monitoreo al final del tramo I, donde el clima es nublado, en este sector.

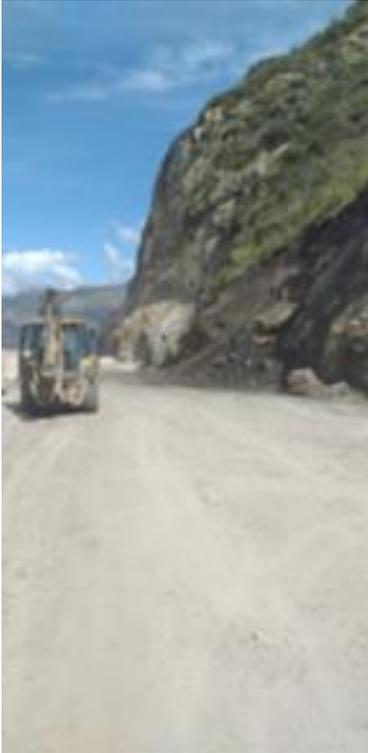
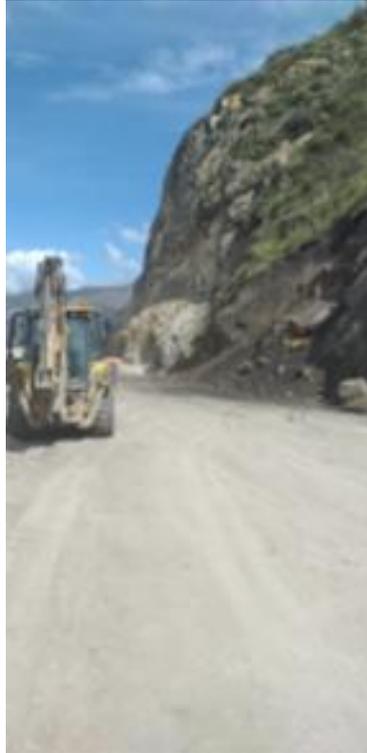
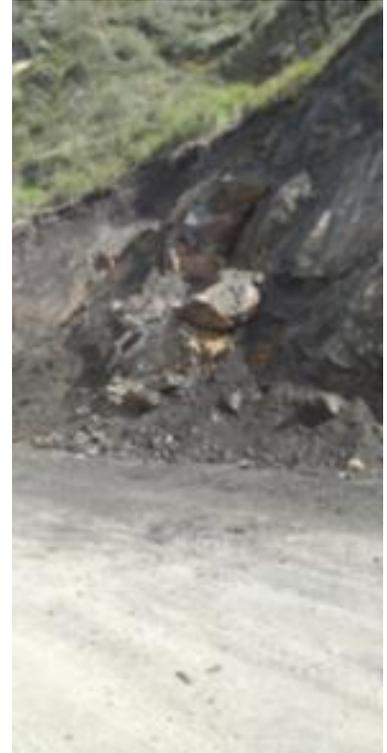
PROGRESIVA KM. 140+270

VISITA DE SEGUIMIENTO Y MONITOREO EN EL TRAMO I: LIMPIEZA Y REMOCION DE DERRUMBES

En la progresiva Km. 140+270 se realiza la limpieza y remoción de derrumbes, Se utiliza una retroexcavadora y 2 volquetes, trabajan: 1 capataz, 1 operador, 2 choferes, 2 vigias

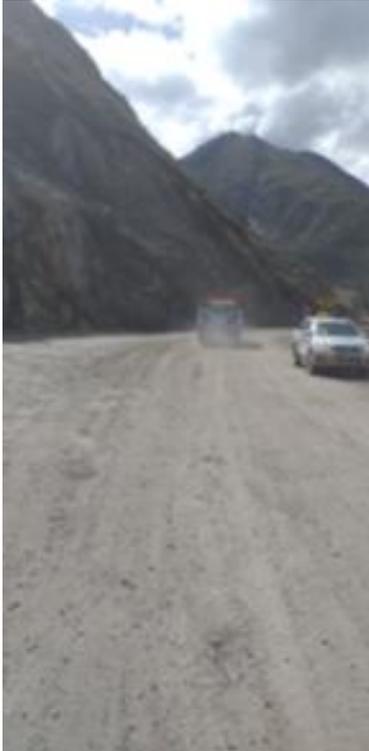
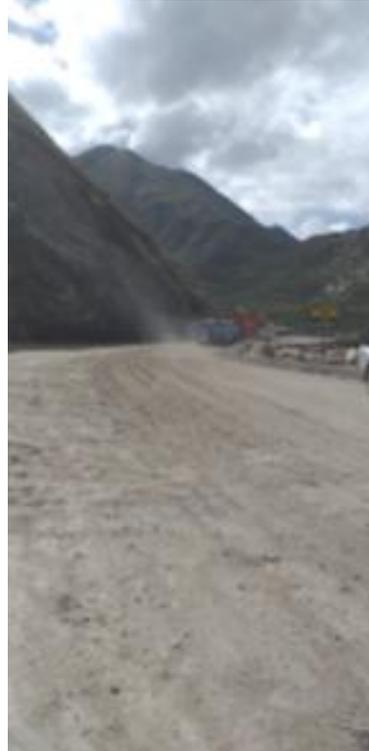
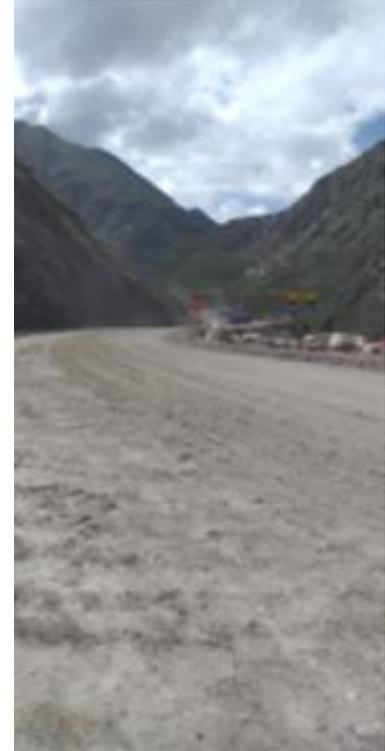
Actividades:PROGRESIVA KM. 140+320
VISTA DE MONITOREO AL TRAMO 1: PLATAFORMA SECA**CDescripcion :**

En el km. 140+320 la plataforma de la via se esta secando, el paso de vehiculos y volquetes ya estan generando mucho polvo. en esta semana que fue soleado, con pocas precipitaciones en horas de la noche.

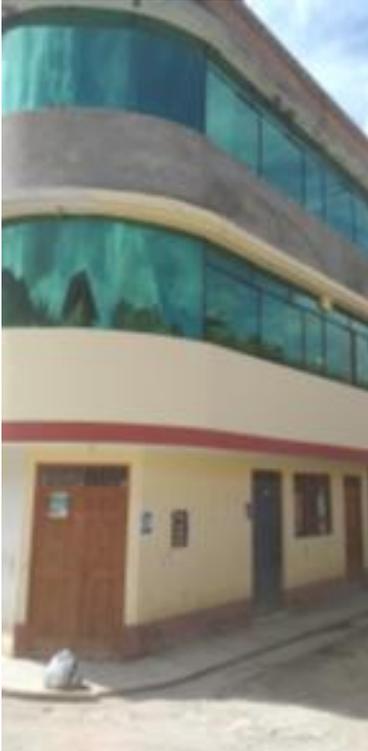
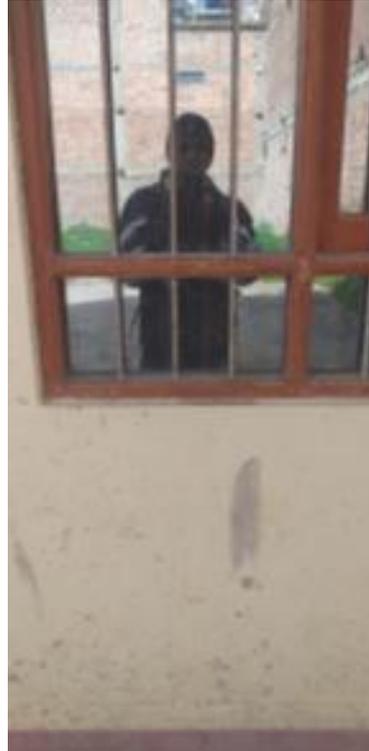
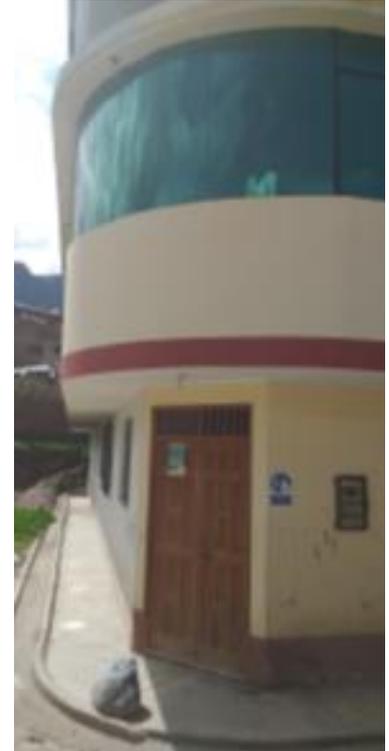
POBLADO DE OYON

VISITA DE MONITOREO A LAS OFICINAS DE LA SUPERVISION:

En el Poblado de Oyón, se realiza visita de monitoreo a las oficinas de supervisión, donde no se logro acceso a las oficinas.
