BITACORA ELECTRÓNICA DE OBRA

REGISTRO DE LA BITACORA Y FOTO DEL CUADERNO DE OBRA

OBRA: CONSERVACIÓN POR NIVELES DE SERVICIO, OPERACIÓN DEL CORREDOR VIAL HUÁNUCO – LA UNIÓN – HUALLANCA DV. ANTAMINA/ EMP. PE-3N (TINGO CHICO) – NUEVAS FLORES – LLATA – ANTAMINA – TRAMO I
 CONTRATISTA: CHINA RAILWAY 20 BUREAU GROUP CORPORATION
 SUPERVISOR: CONSORCIO SUPERVISOR LOUIS BERGER - HOB

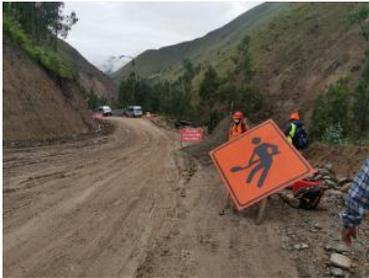
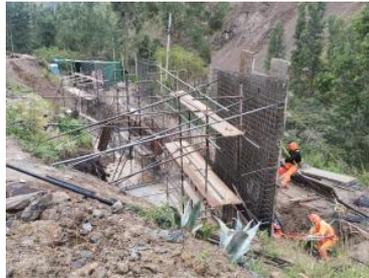
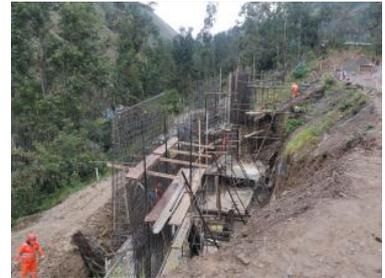
Progresiva: km 17+521 al km 17+543 – Muro de Contención
500DRENAJE
503.IEncofrado y desencofrado
504.AAcero de refuerzo

Moderado

Personal aproximado verificado en campo: 1 Capataz, 14 Operario y 2 Oficial.
Equipos aproximados verificados en campo: Ninguno
Actividades verificadas por personal profesional, técnico y auxiliar del CR20 y del Consorcio HOB. Se sugirió el control adecuado de los procesos constructivos al Consorcio HOB, a fin de garantizar la calidad y durabilidad de la obra. Así como el cumplimiento de los protocolos de seguridad y salud en el trabajo para la actividad y la adecuada disposición de residuos a fin de su posterior transporte.
Cercanos al frente de trabajo descritos se verifica la ejecución de actividades relacionadas a construcción de dos alcantarillas y subdren en el km 17+302, km 17+424 y km 17+500 al Km 17+748 respectivamente, por lo que el tránsito de personas ajenas a la obra (beneficiarios), personal de obra, vehículos particulares y de obra y equipos es constante, sin embargo, no se cuenta con vigías en el ordenamiento del tránsito, por lo que se aprecia desorden y demasiada cercanía a equipos en movimiento por parte de vehículos (propios y de terceros) y personal de obra, hechos que pondrían en riesgo la integridad física de personal de obra y de terceros. Al respecto, se solicitó al Contratista y Supervisión de Obra la evaluación de los frentes de trabajo y las acciones correctivas.

De los Paneles fotográficos n°s 1, 2 y 3; se ha sugerido al Contratista y Supervisión de Obra mejorar los procesos de control del tránsito, a fin de salvaguardar la integridad física del personal de obra, así como de terceros. En cumplimiento de los documentos de Gestión de Seguridad y Salud en el trabajo.

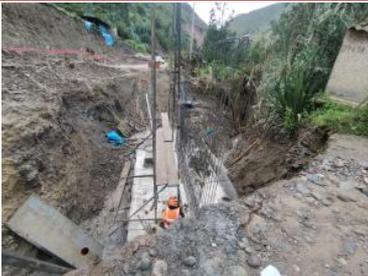
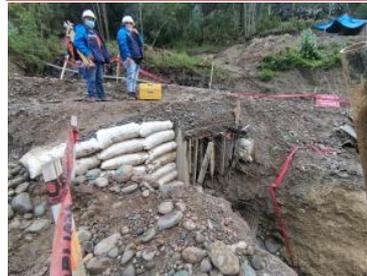
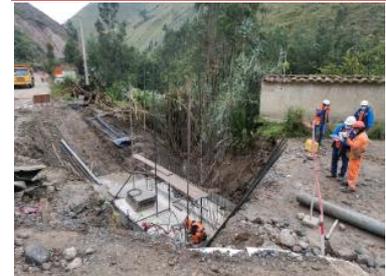
Progresiva: km 17+424
500DRENAJE
503.IEncofrado y desencofrado
504.AAcero de refuerzo

Moderado

Personal aproximado verificado en campo: 2 Operario y 2 Oficial.
Equipos aproximados verificados en campo: Ninguno
Actividades verificadas por personal profesional, técnico y auxiliar del CR20 y del Consorcio HOB. Se sugirió el control adecuado de los procesos constructivos al Consorcio HOB, a fin de garantizar la calidad y durabilidad de la obra. Así como el cumplimiento de los protocolos de seguridad y salud en el trabajo para la actividad y la adecuada disposición de residuos a fin de su posterior transporte.
Cercanos al frente de trabajo descritos se verifica la ejecución de actividades relacionadas a construcción de alcantarilla, muro de contención y subdren en el km 17+302, km 17+521 al km 17+543 y km 17+500 al Km 17+748 respectivamente, por lo que el tránsito de personas ajenas a la obra (beneficiarios), personal de obra, vehículos particulares y de obra y equipos es constante, sin embargo, no se cuenta con vigías en el ordenamiento del tránsito, por lo que se aprecia desorden y demasiada cercanía a equipos en movimiento por parte de vehículos (propios y de terceros) y personal de obra, hechos que pondrían en riesgo la integridad física de personal de obra y de terceros. Al respecto, se solicitó al Contratista y Supervisión de Obra la evaluación de los frentes de trabajo y las acciones correctivas.

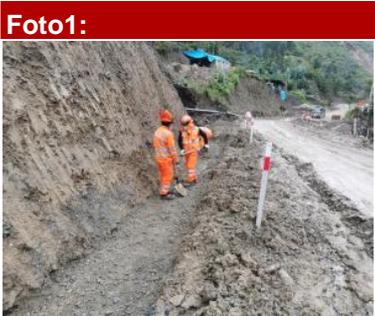
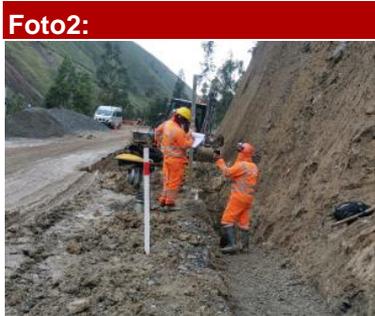
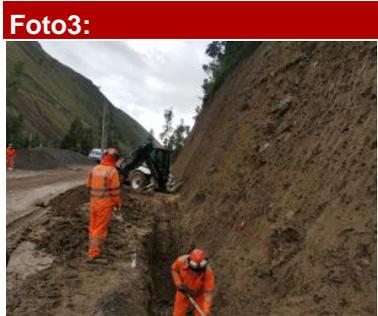
Nivel:
Moderado

Personal aproximado verificado en campo: 1 Capataz y 6 Ayudante.
Equipos aproximados verificados en campo: 1 Retroexcavadora y 1 Volquete con sus respectivos operadores.
Actividades verificadas por personal profesional, técnico y auxiliar del CR20 y del Consorcio HOB. Se sugirió el control adecuado de los procesos constructivos al Consorcio HOB, a fin de garantizar la calidad y durabilidad de la obra. Así como el cumplimiento de los protocolos de seguridad y salud en el trabajo para la actividad y la adecuada disposición de residuos a fin de su posterior transporte.
Cercanos al frente de trabajo descritos se verifica la ejecución de actividades relacionadas a construcción de dos alcantarillas y muro de contención en el km 17+302, km 17+424 y km 17+521 al km 17+543respectivamente, por lo que el tránsito de personas ajenas a la obra (beneficiarios), personal de obra, vehículos particulares y de obra y equipos es constante, sin embargo, no se cuenta con vigías en el ordenamiento del tránsito, por lo que se aprecia desorden y demasiada cercanía a equipos en movimiento por parte de vehículos (propios y de terceros) y personal de obra, hechos que pondrían en riesgo la integridad física de personal de obra y de terceros. Al respecto, se solicitó al Contratista y Supervisión de Obra la evaluación de los frentes de trabajo y las acciones correctivas.

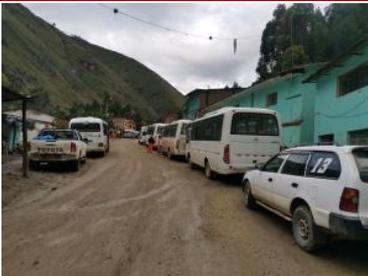
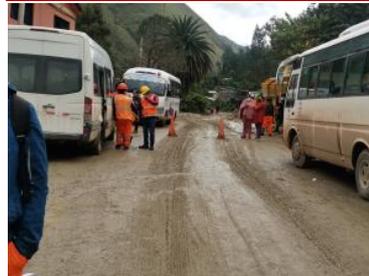
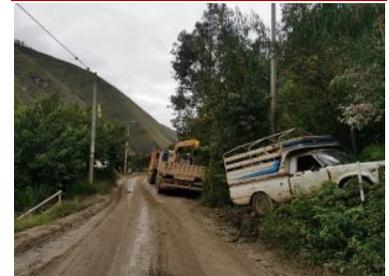
Progresiva: km 18+000 Aproximadamente
BLOQUEO DE VÍA A VEHÍCULOS OPERADOS DEL CR20 Y RELACIONADOS -
HUANCAPALLAC

Propietarios de restaurantes de la Comunidad de Huancapallac, bloquean la vía a vehículos operados del Contratista CR20, al respecto, se realizan las siguientes precisiones:

- Los Propietarios de restaurantes refieren que tenían contrato con el CR20 hasta el mes de febrero de 2022 para el servicio de dotación de alimentos al personal de obra que labora en diferentes frentes de trabajo entre el km 14 al km 34 aproximadamente, dicho contrato no habría sido renovado.
- Dado el bloqueo registrado se toma conocimiento que no se desarrollaron actividades de ejecución física de obra entre el km 18 al km 52 aproximadamente.
- Aproximadamente a las 4.00 pm y con apoyo de la fiscalía y policía se desbloqueó la vía a vehículos operados del CR20.

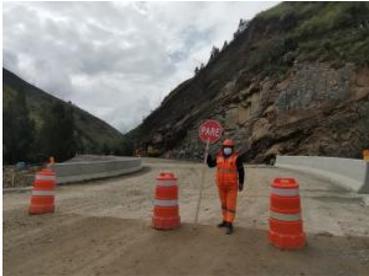
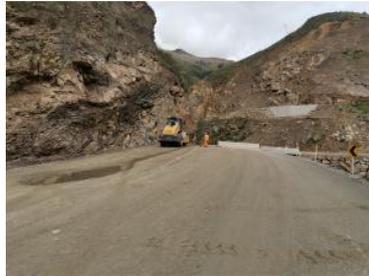
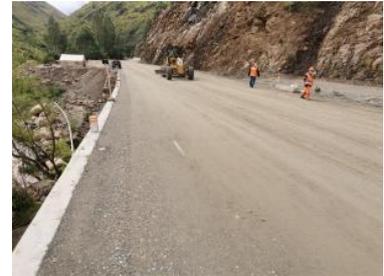
Progresiva: km 15+300 aproximadamente
400.PAVIMENTOS
400.ACAPAS ANTICONTAMINANTES SUBBASES Y BASES
403.ABase Granular

Personal aproximado verificado en campo: 1 Capataz, 1 Operario, 1 Oficial, 1 Ayudante y 2 Vigías.
Equipos aproximados verificados en campo: 1 Motoniveladora, 1 Rodillo y 1 Camión Cisterna de Agua con sus respectivos operadores.
Actividades verificadas por personal profesional, técnico y auxiliar del CR20 y del Consorcio HOB. Se sugirió el control adecuado de los procesos constructivos al Consorcio HOB, a fin de garantizar la calidad y durabilidad de la obra. Así como el cumplimiento de los protocolos de seguridad y salud en el trabajo para la actividad y la adecuada disposición de residuos a fin de su posterior transporte.

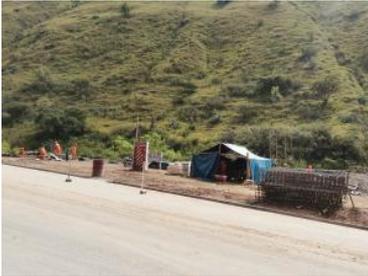
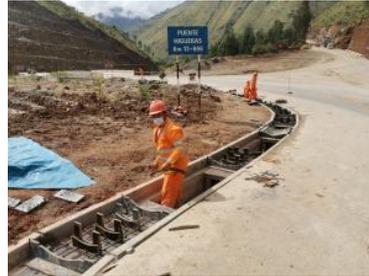
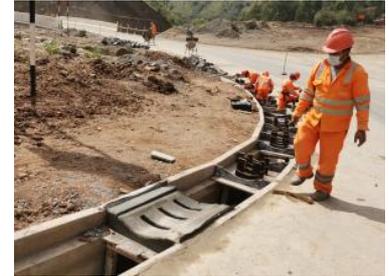
Progresiva: km 14+040 al km 14+12 CANAL RECTANGULAR LD yLI
500DRENAJE
510.A2Cuneta revestidas en concreto tipo C-2

Personal aproximado verificado en campo: 1 Capataz, 1 Oficial y 9 Ayudante.
Equipos aproximados verificados en campo: Ninguno.
El frente de trabajo no cuenta con vigías, sin embargo, el área de trabajo se encuentra delimitada mediante postes con cintas reflectantes.
Actividades verificadas por personal profesional, técnico y auxiliar del CR20 y del Consorcio HOB. Se sugirió el control adecuado de los procesos constructivos al Consorcio HOB, a fin de garantizar la calidad y durabilidad de la obra. Así como el cumplimiento de los protocolos de seguridad y salud en el trabajo para la actividad y la adecuada disposición de residuos a fin de su posterior transporte.

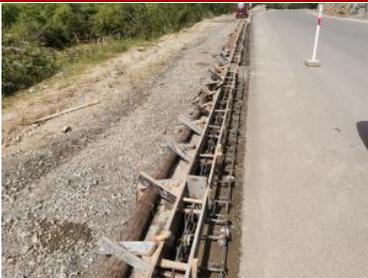
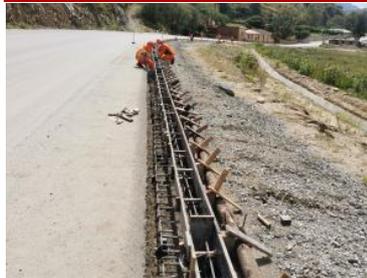
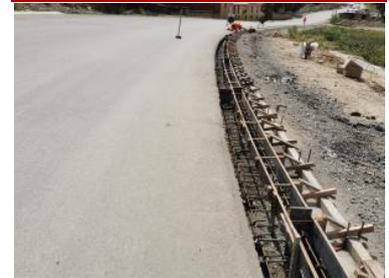
Progresiva: km 9+950 aproximadamente – Bordillo
500DRENAJE
503.IEncofrado y desencofrado
517.ABordillo

Moderado

Personal aproximado verificado en campo: 1 Capataz, 1 Operario, 1 Oficial y 5 Ayudante.

Actividades verificadas por personal profesional, técnico y auxiliar del CR20 y del Consorcio HOB. Se sugirió el control adecuado de los procesos constructivos al Consorcio HOB, a fin de garantizar la calidad y durabilidad de la obra. Así como el cumplimiento de los protocolos de seguridad y salud en el trabajo para la actividad y la adecuada disposición de residuos a fin de su posterior transporte.

Es preciso indicar que, el expediente técnico no considera la ejecución de bordillos en el tramo descrito, al respecto, se ha consultado a la supervisión de obra su procedencia, no teniendo respuesta.
