## BITACORA ELECTRÓNICA DE OBRA

| <b>Confirma Bitacora:</b><br>Si | <b>Nro Informe:</b><br>026_03-2022 | <b>Fecha Informe:</b><br>22-03-2022 | <b>Nombre De La Obra:</b><br>Carretera Chuquicara-Puente Quiroz – Tauca-Cabana-Huandoval-Pallasca, Tramo: Tauca- Pallasca | | | <b>Personal Encargado:</b><br>NATALY SUSI CABALLON PAUCAR |

INFORME DIARIO N°026\_OS N°403-2022-MNT. TAUCA-PALLASCA/NSCP.2022.

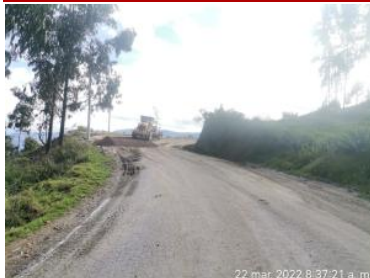
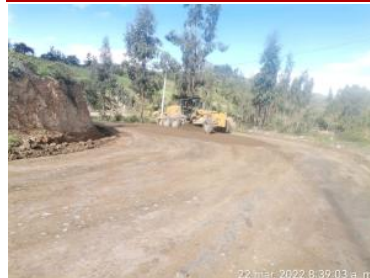
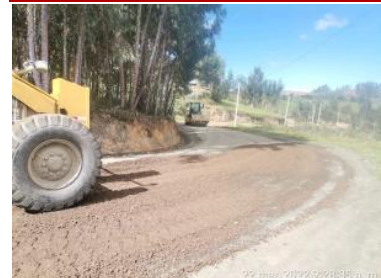
MANTENIMIENTO VIAL EN EL TRAMO DE LA CANTERA HUACHASPINA AL INICIO DEL TRAMO (KM -7+700-KM 0+000).

MO: 1 PREVENICIONISTA, 1 CAPATAZ, 1 OFICIAL, 2 OPERADORES, 2 VIGÍAS, 1 CONDUCTOR.

EM: 1 MOTONIVELADORA, 1 RODILLO COMPACTADOR, 1 CAMIONETA.

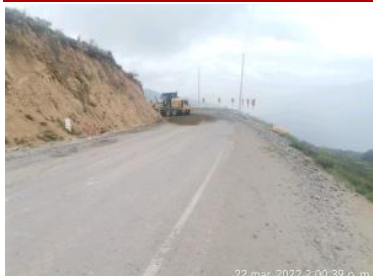
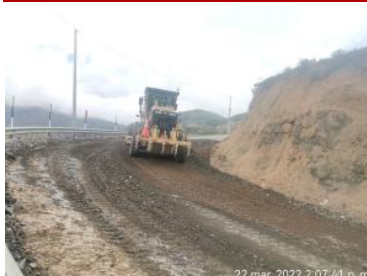
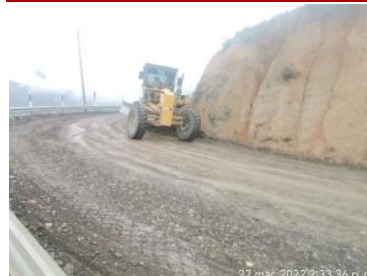
MANTENIMIENTO VIAL EN EL TRAMO DE LA CANTERA HUACHASPINA AL INICIO DEL TRAMO (KM -7+700-KM 0+000).

MO: 1 PREVENCIÓNISTA, 1 CAPATAZ, 1 OFICIAL, 2 OPERADORES, 2 VIGÍAS, 1 CONDUCTOR.

EM: 1 MOTONIVELADORA, 1 RODILLO COMPACTADOR, 1 CAMIONETA.
