BITACORA ELECTRÓNICA DE OBRA

REGISTRO DE LA BITACORA Y FOTO DEL CUADERNO DE OBRA

INFORME DIARIO N° 035-2022-CARRETERA SANTA MARÍA - SANTA TERESA - PUENTE HIDROELECTRICA MACHUPICCHU- ITEM A / NKMP

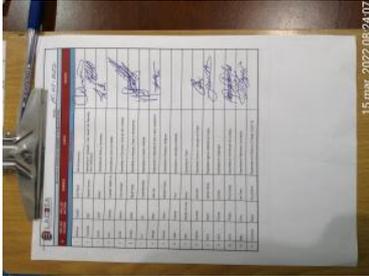
Registro de asistencias 15.03

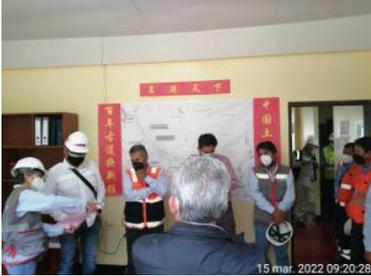
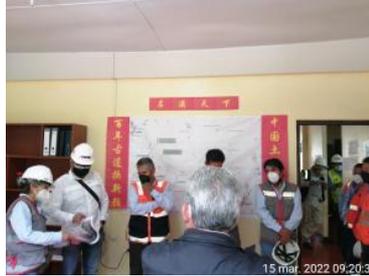
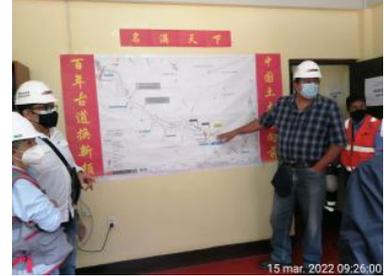
2

Visita de director de obras y administrador de contrato en conjunto con el contratista y supervisión para evaluar la problemática de obra.

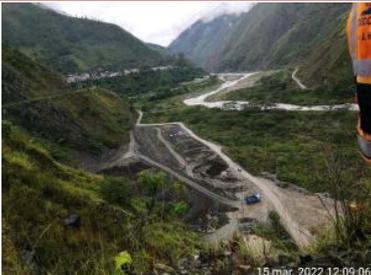
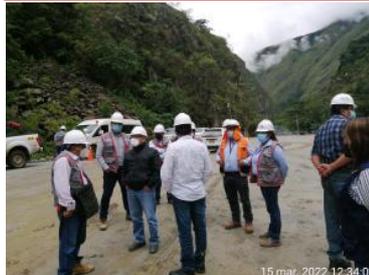
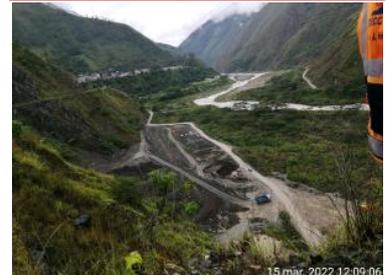
KM 24+600

Visita de área auxiliar propuesto en expediente técnico para DME, Planta industrial y Cantera

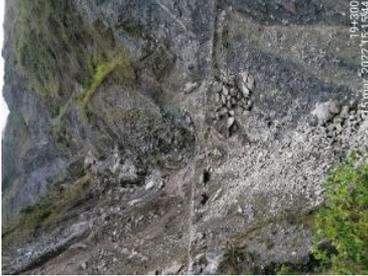
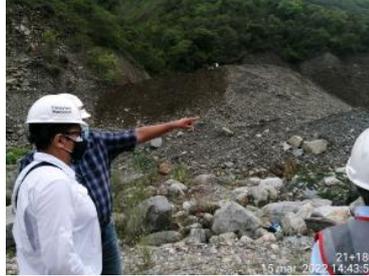
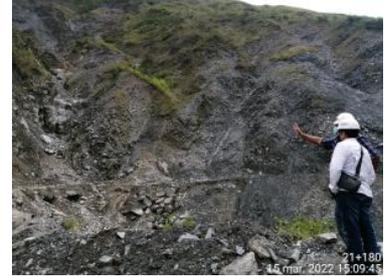
Sectores inestables

-En el asiento N° 601 (12.03.22). El supervisor señala en referencia al asiento N° 593 del contratista deslizamiento del km 18+760 al km 18+940, se ha verificado la fisuración en media luna de este sector, que se convierte en grietas y luego en asentamiento, se ha recomendado cimentar dados de concreto en lugares donde el tránsito vehicular no los mueva, para monitorear con topografía el día 14.03.22.

Visita técnica en sectores inestables (km 19+000 aprox), para evaluación de soluciones conjuntas entre contratista supervisión y entidad.

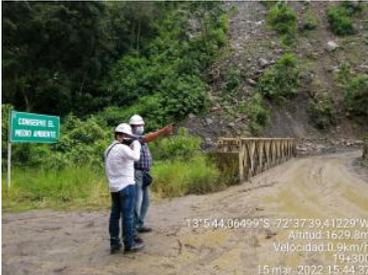
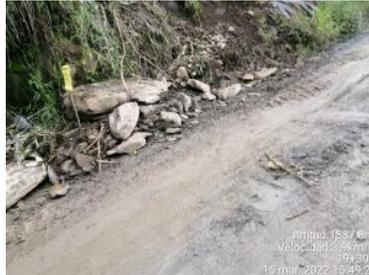
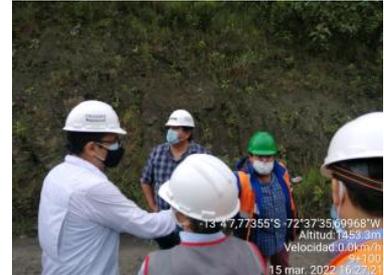
Puentes

Visita técnica para evaluación de ubicación y diseño de puentes; además de factor de transitabilidad en cuanto se inicie con esta partida.
