BITACORA ELECTRÓNICA DE OBRA

Confirma Bitacora:	Nro Informe:	Fecha Informe:	Nombre De La Obra:	Personal Encargado:	
Si	0058	24 - 03 - 2022	Carretera Oyon - Ambo, Tramo I: Oyon - Desvío Cerro de Pasco	BORIS WALTER AYLLÓN CARCELÉN	
Foto Bitacora:	Foto Bitacora 2:	Foto Bitacora 3:	Foto Bitacora 4:	Foto Bitacora 5:	Foto Bitacora 6:
Ver imagen completa	Ver imagen completa	Ver imagen completa

NUMERO DE INFORME No. 0058
 CONTRATO DE OBRA: No. 073-2018-MTC/ 20 de fecha 17/07/2018
 EMPRESA CONTRATISTA: CONSORCIO VIAL AMBO (CONSTRUCTORA SANTA FE LTDA SUCURSAL DEL PERU, GRINOR S.A. SUCURSAL DEL PERU Y J E CONSTRUCCIONES GENERALES S.A)
 OBRA: MEJORAMIENTO DE LA CARRETERA OYON - AMBO TRAMO I: OYON - DESVIO CERRO DE PASCO- VIA PRINCIPAL KM. 134+977.92 AL KM. 181+000 Y RAMAL KM. 136+780 A KM. 139+698.19
 TRAMO 1 Vía principal : Progresiva km. 134+977.92 al Km. 181+000 ; Ramal: Progresiva Km.136+780 a Km. 139+698.19
 FINALIZACION DE LA SUSPENSIÓN DE OBRA EN CAMPO A PARTIR DEL DIA 22-03-2022 , LA CONTRATISTA HABIA SOLICITADO LA SUSPENSIÓN DE OBRA MEDIANTE ADENDA No. 8 Y
 NO HA SIDO ACEPTADO POR PROVIAS NACIONAL., EL CUAL SE LE DA RESPUESTA AL CONTRATISTA MEDIANTE OFICIO No. 620 -2022-MTC/20.9 DE

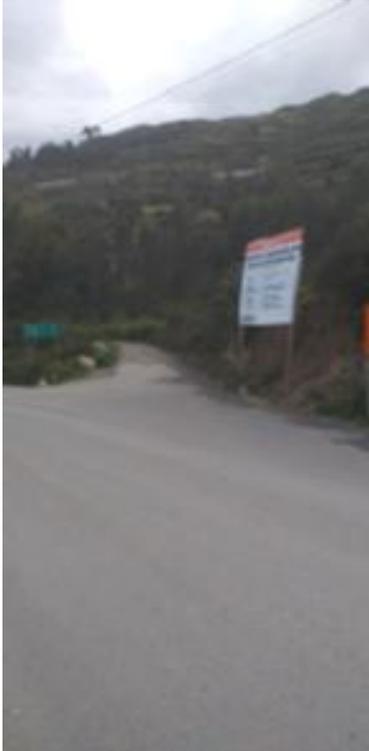
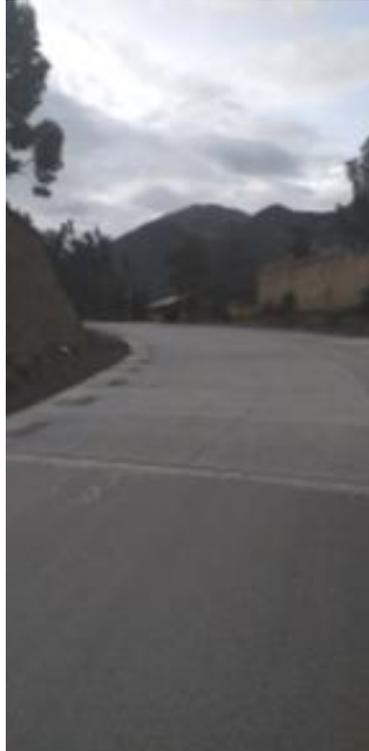
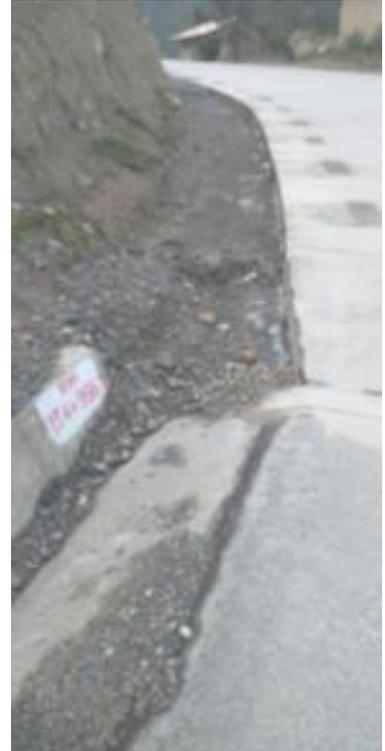
PROGRESIVA KM. 134+896

En la progresiva KM.134+896 se realiza visita de seguimiento y monitoreo al inicio del tramo I, via principal. no hay actividades en este sector.

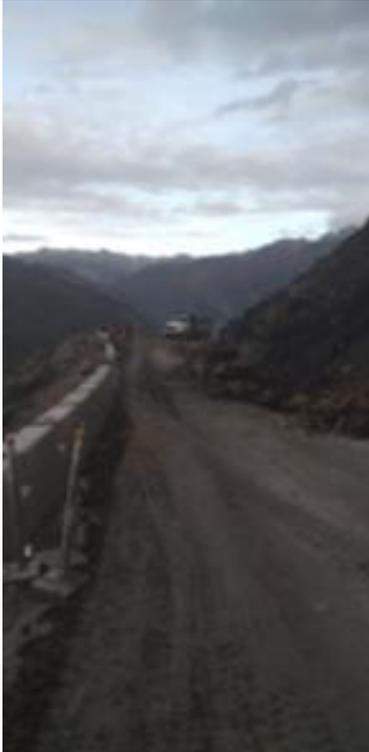
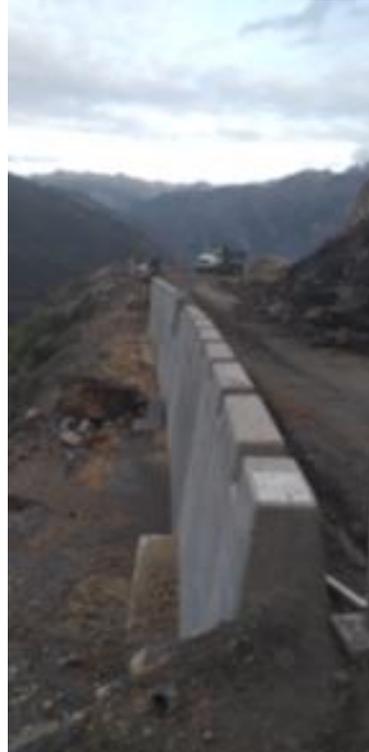
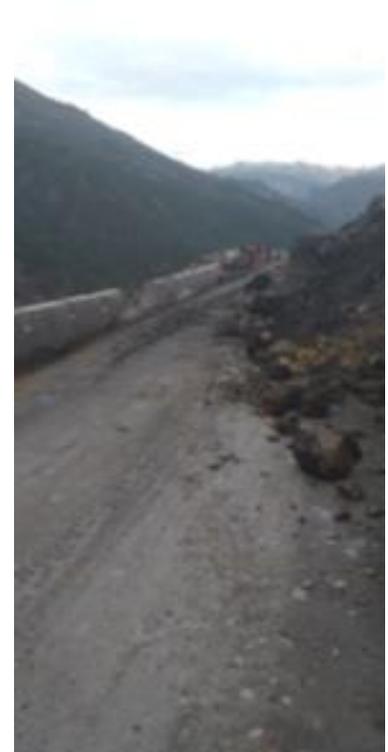
PROGRESIVA KM.140+480

VISITA DE SEGUIMIENTO Y MONITOREO EN EL TRAMO I: DERRUMBE OCURRIDO

En la progresiva Km. 140+480 se verifica la ocurrencia de un derrumbe, el cual un roca ha caído del talud superior izquierdo de la vía, ocasionando la demolición de una parte superior del muro de concreto ciclópeo, el cual tiene que ser reparad. Se realizo la limpieza de parte del derrumbe, para dar paso. Se utiliza un cargador frontal y 2 volquetes. trabajaron: 1 capataz, 1 operador, 2 choferes, 2 vigías.

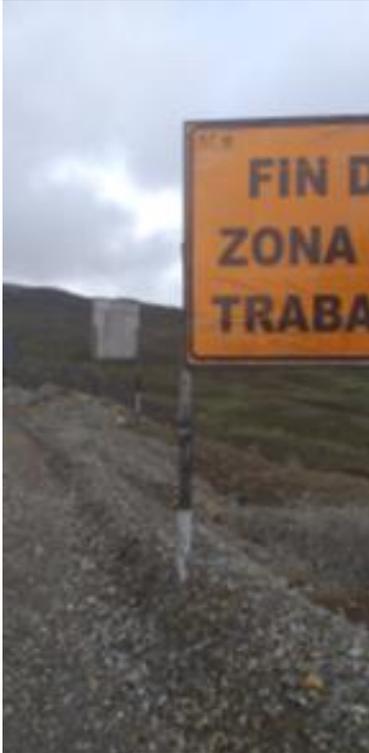
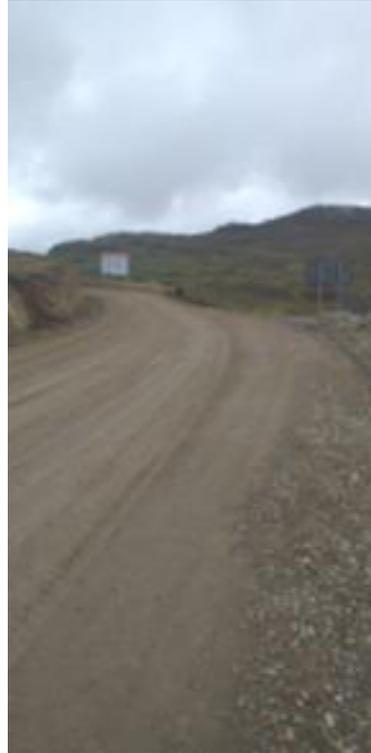
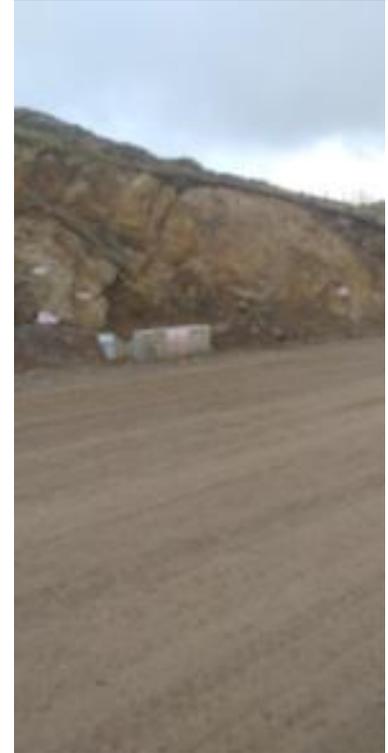
PROGRESIVA KM. 181+000

En la progresiva Km. 181+000 se realiza visita de seguimiento y monitoreo al final del tramo I: Desvío Cerro de Pasco, no hay actividades en este sector, el tiempo esta nublado.

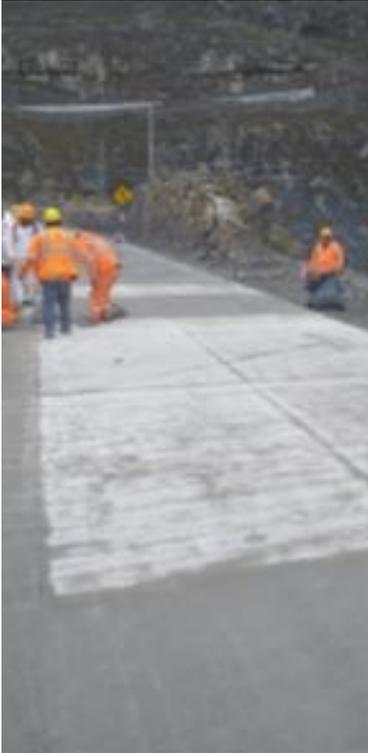
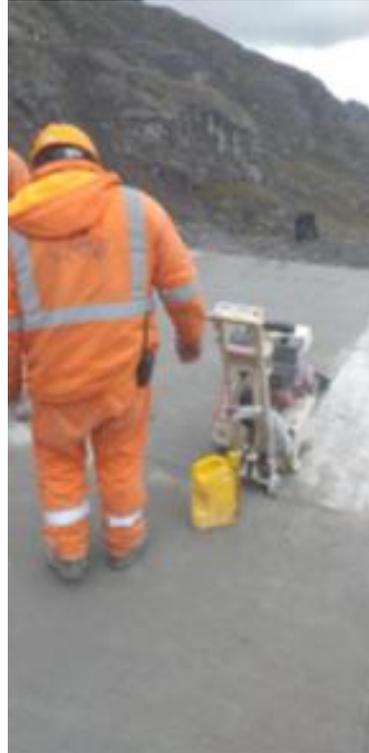
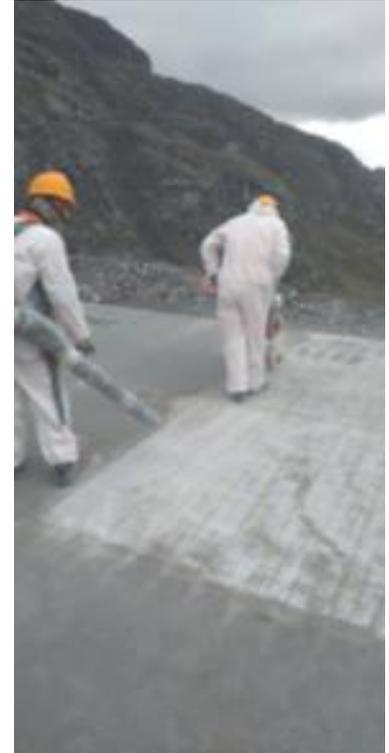
PROGRESIVA KM. 162+500 A 162+600

En la progresiva KM. 162+500 a 162+600 se realiza visita de seguimiento y monitoreo al tramo i: se utiliza 2 equipos de fresado, 1 soplador, trabajan: 1 capataz, 3 operarios, 2 obreros, 2 vigias

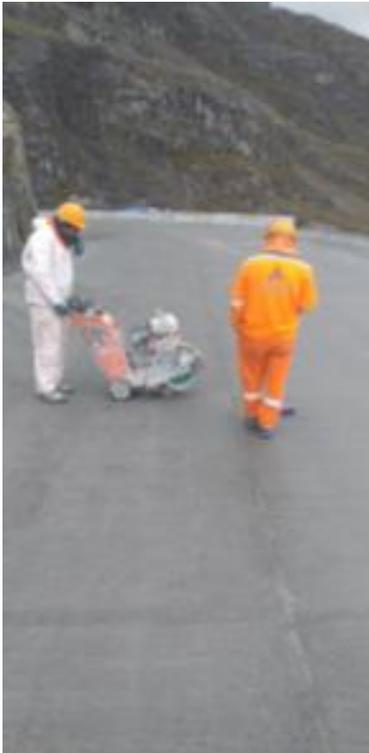
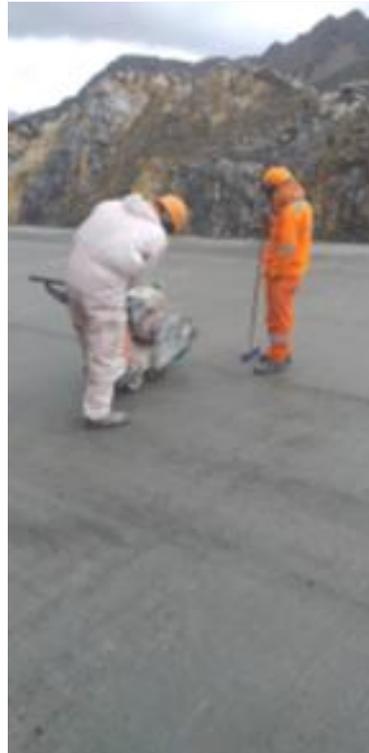
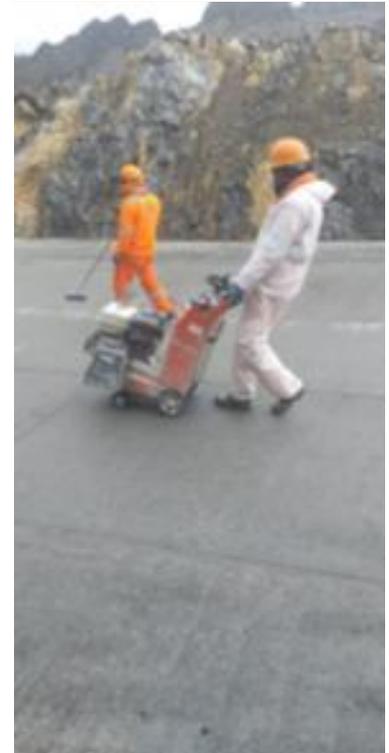
PROGRESIVA KM. 162+140

En la progresiva KM. 162+140 se realiza visita de seguimiento y monitoreo al tramo i: se utiliza 1 equipos de corte, trabajan: 1 capataz, 1 operarios, 1 obrero.

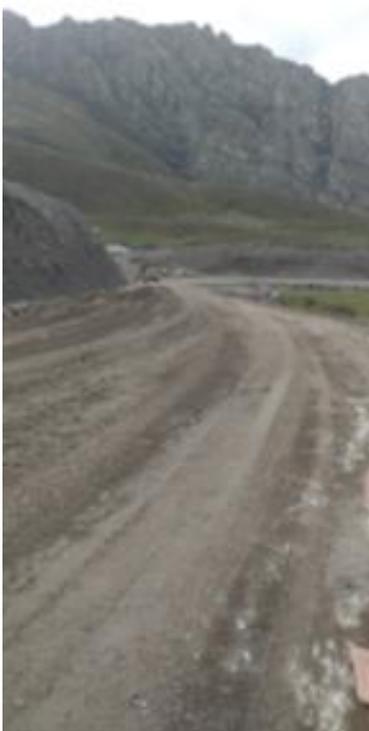
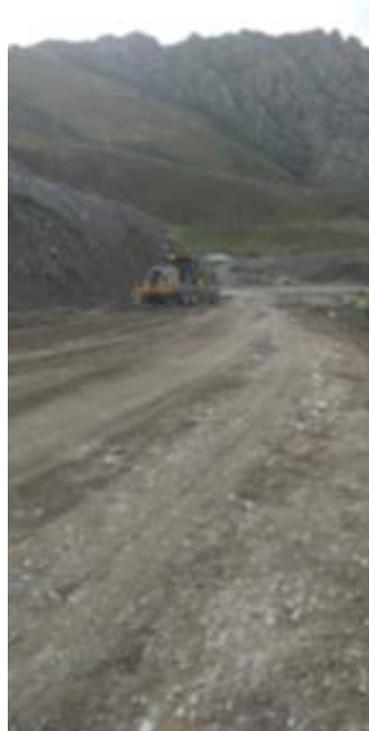
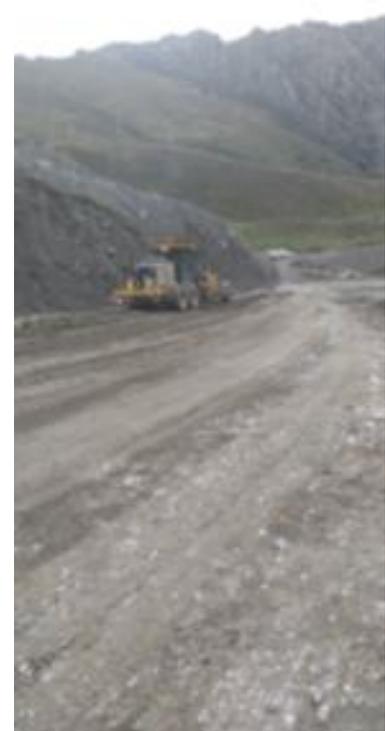
PROGRESIVA KM. 148+730 AL KM. 148+630
VISITA DE SEGUIMIENTO Y MONITOREO: MANTENIMIENTO VIAL

En las progresivas Km. 148+730 y Km. 148 +630 se realiza el mantenimiento vial. Se utiliza una motoniveladora, trabajan: 1 capataz, 1 operador, 2 vigías.
