## BITACORA ELECTRÓNICA DE OBRA

NUMERO DE INFORME No. 0059  
 CONTRATO DE OBRA: No. 073-2018-MTC/ 20 de fecha 17/07/2018  
 EMPRESA CONTRATISTA: CONSORCIO VIAL AMBO ( CONSTRUCTORA SANTA FE LTDA SUCURSAL DEL PERU, GRINOR S.A. SUCURSAL DEL PERU Y J E CONSTRUCCIONES GENERALES S.A)  
 OBRA: MEJORAMIENTO DE LA CARRETERA OYON - AMBO TRAMO I: OYON - DESVIO CERRO DE PASCO- VIA PRINCIPAL KM. 134+977.92 AL KM. 181+000 Y RAMAL KM. 136+780 A KM. 139+698.19  
 TRAMO 1 Vía principal : Progresiva km. 134+977.92 al Km. 181+000 ; Ramal: Progresiva Km.136+780 a Km. 139+698.19  
 FINALIZACION DE LA SUSPENSIÓN DE OBRA EN CAMPO A PARTIR DEL DIA 22-03-2022 , LA CONTRATISTA HABIA SOLICITADO LA SUSPENSIÓN DE OBRA MEDIANTE ADENDA No. 8 Y NO HA SIDO ACEPTADO POR PROVIAS NACIONAL., EL CUAL SE LE DA RESPUESTA AL CONTRATISTA MEDIANTE OFICIO No. 620 -2022-MTC/20.9 DE FECHA 23-03-2022. ( DONDE SE LE SOLICITA EL REINICIO DE ACTIVIDADES EN LA OBRA)  
 VISITA DE MONITOREO AL TRAMO 1 DESDE POBLADO DE OYON HASTA EL KM. 181+000 (DESVIO CERRO DE PASCO

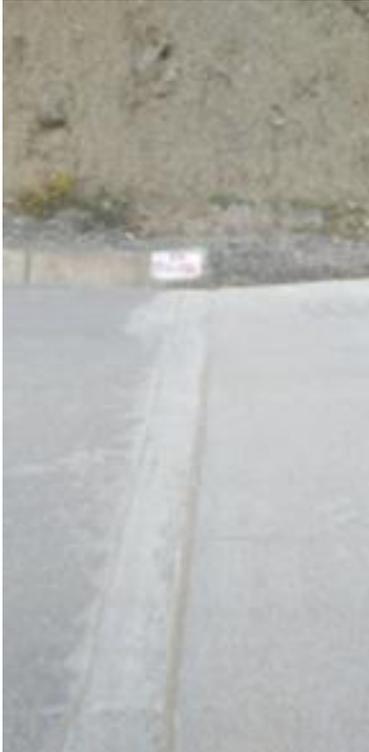
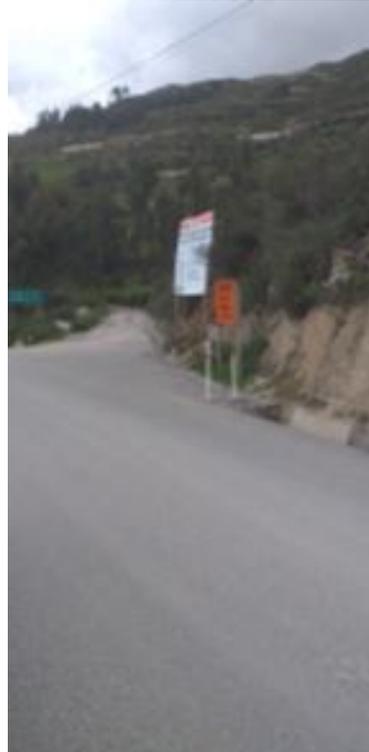
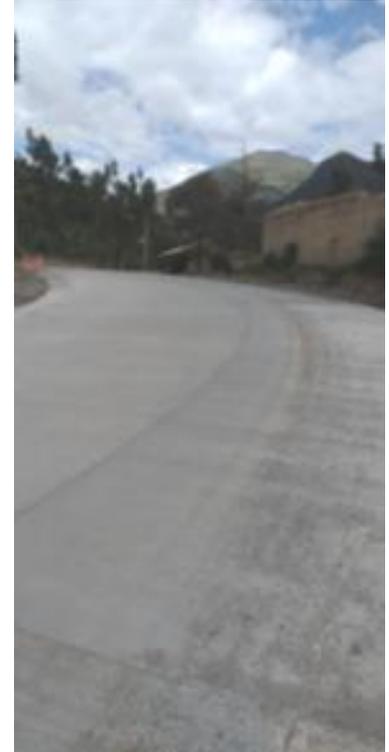
PROGRESIVA KM. 134+986

VISITA DE SEGUIMIENTO Y MONITOREO AL TRAMO I: INICIO VIA PRINCIPAL

En la progresiva km. 134+986 se realiza visita de seguimiento y monitoreo al inicio del tramo I, iniciando desde la vía principal, donde no se evidencia la movilización de maquinarias ni reinicio de actividades en este sector. solo se realiza labores de mantenimiento en todo el tramo 1, el clima de hoy ha sido soleado hasta final de la tarde, con chubascos dispersos en algunas zonas.

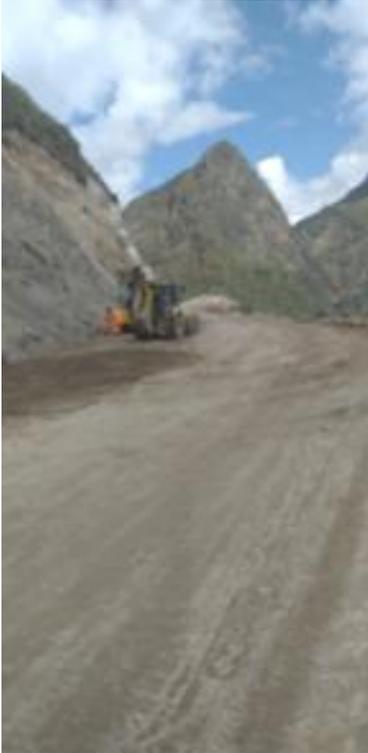
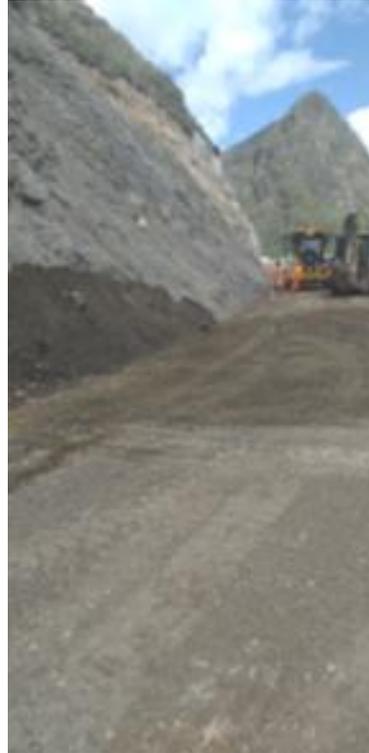
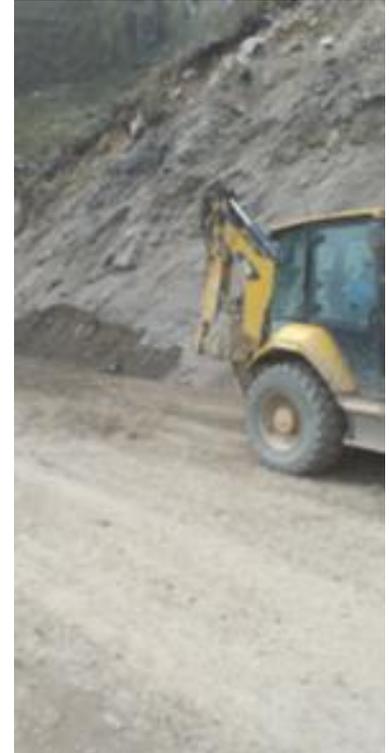
PROGRESIVA KM. 140+000

VISITA DE SEGUIMIENTO Y MONITOREO AL TRAMO I: LIMPIEZA DE DERRUMBES

En al progresiva km. 140+000 se realiza visita de seguimiento y monitoreo al tramo I: donde se realiza limpieza de derrumbes ocurridos, se utiliza una retroexcavadora, trabajan: 1 capataz, 1 operador, 2 vigías.

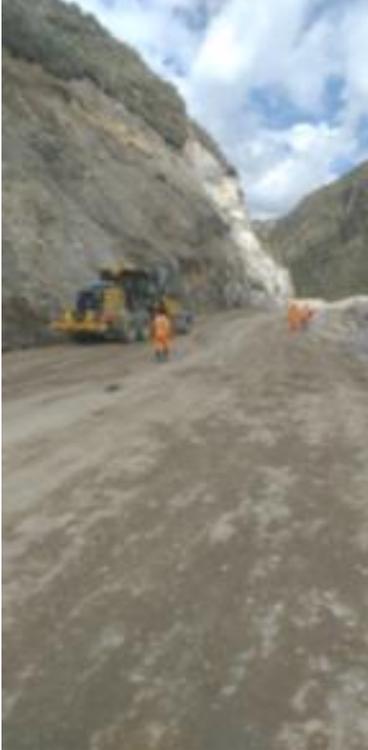
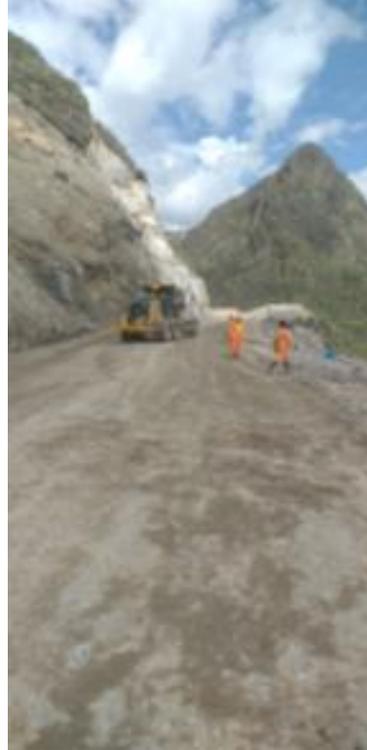
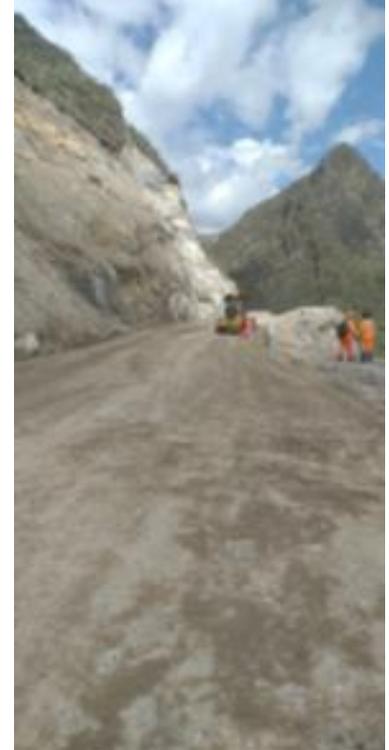
PROGRESIVA KM. 140+100

VISITA DE SEGUIMIENTO Y MONITOREO AL TRAMO I: MANTENIMIENTO DE LA VIA

En al progresiva km. 140+100 se realiza visita de seguimiento y monitoreo al tramo I: donde se realiza el mantenimiento vial, se utiliza una motoniveladora, trabajan: 1 capataz, 1 operador, 2 vigías.

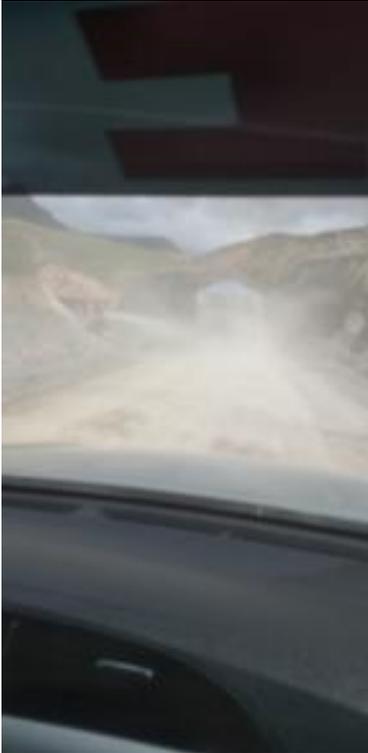
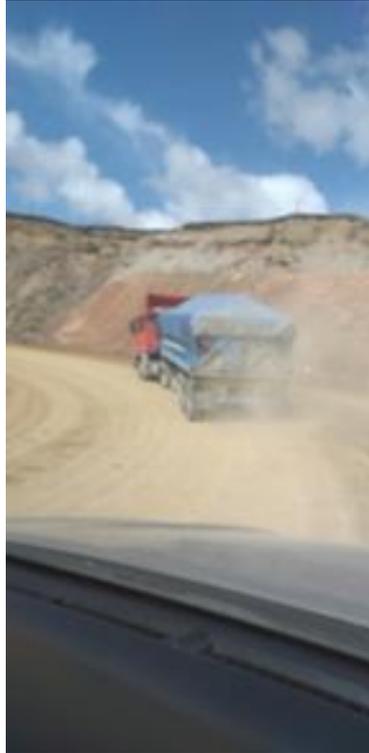
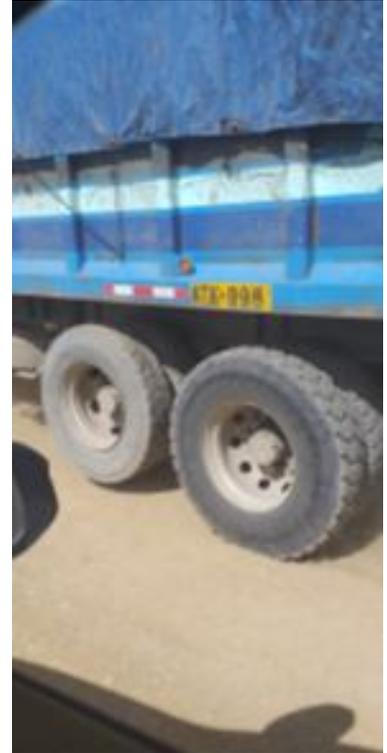
PROGRESIVA KM. 171+300

VISITA DE SEGUIMIENTO Y MONITOREO AL TRAMO I: GENERACION DE 'POLVO

En al progresiva Km. 171+300 se realiza visita de seguimiento y monitoreo a la zona alta del tramo 1, se verifica la generación de polvo al paso de los volquetes y trailers, es porque todo el día ha sido soleado, la superficie de la plataforma se esta secando progresivamente, ocasionando la aparición de polvo

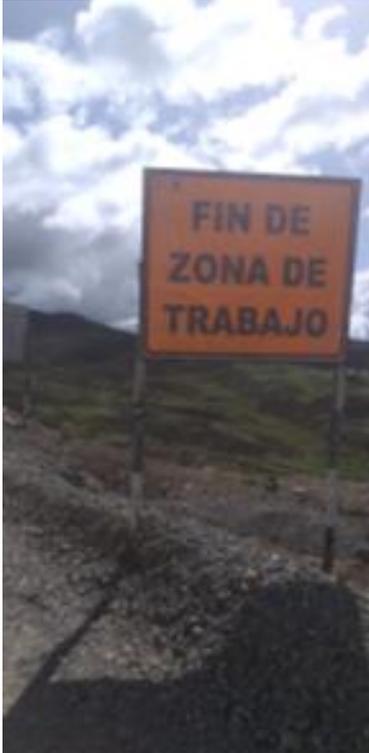
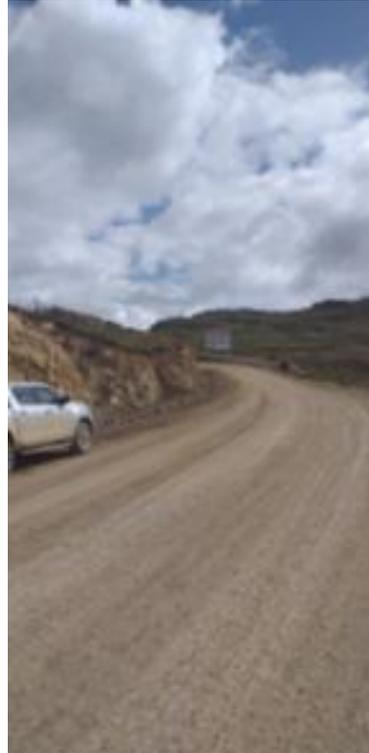
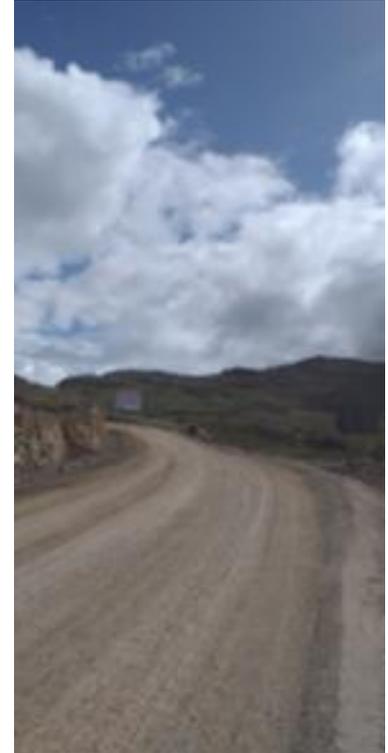
PROGRESIVA KM. 181+000

VISITA DE SEGUIMIENTO Y MONITOREO AL FINAL DEL TRAMO I: DESVIO CERRO DE PASCO

En la progresiva Km. 181+000 se realiza visita de seguimiento y monitoreo al final del tramo I, desvío Cerro de Pasco. donde el clima ha sido soleado hasta final de la tarde.

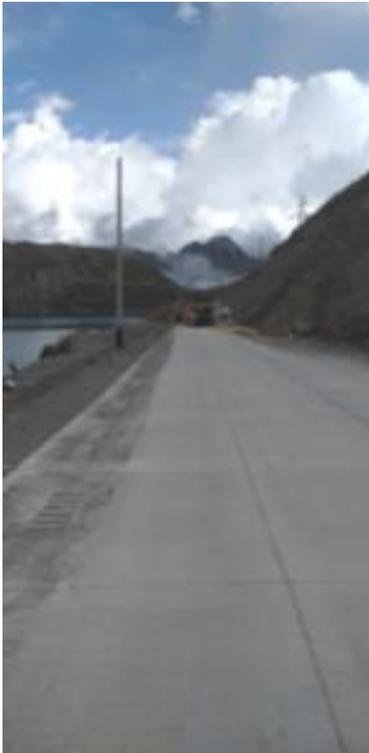
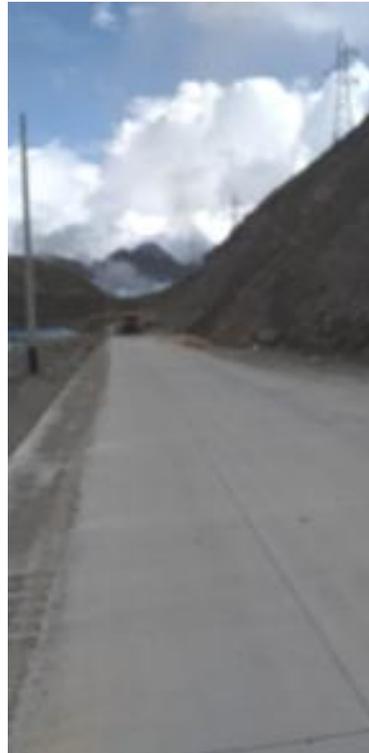
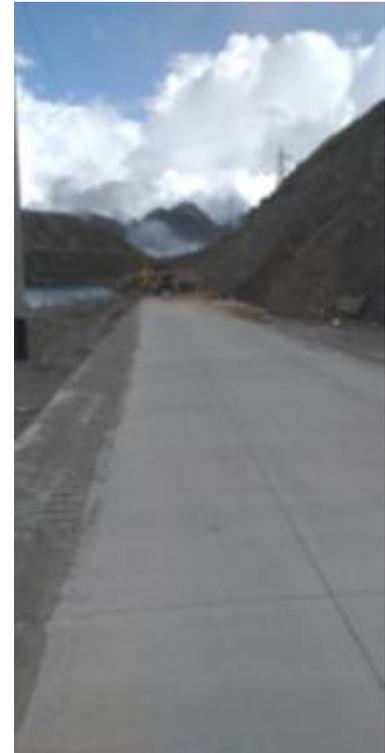
PROGRESIVA KM. 160+110

VISITA DE SEGUIMIENTO Y MONITOREO AL TRAMO I: LIMPIEZA DE DERRUMBES

En la progresiva Km. 160+110 se realiza visita de seguimiento y monitoreo al tramo I, se realiza limpieza y remoción de derrumbes, se utiliza un cargador frontal, 2 volquetes, trabajan: 1 capataz, 1 operador, 2 choferes, 2 vigias.
