## BITACORA ELECTRÓNICA DE OBRA

NUMERO DE INFORME No. 0061

OBRA: MEJORAMIENTO DE LA CARRETERA OYON - AMBO TRAMO I: OYON - DESVIO CERRO DE PASCO- VIA PRINCIPAL KM. 134+977.92 AL KM. 181+000 Y RAMAL KM. 136+780 A KM. 139+698.19

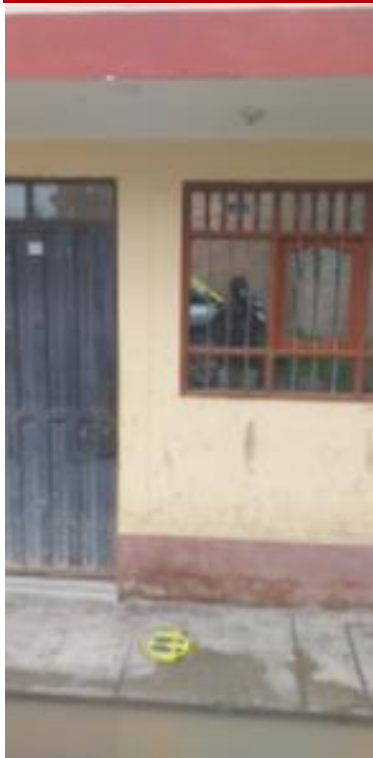
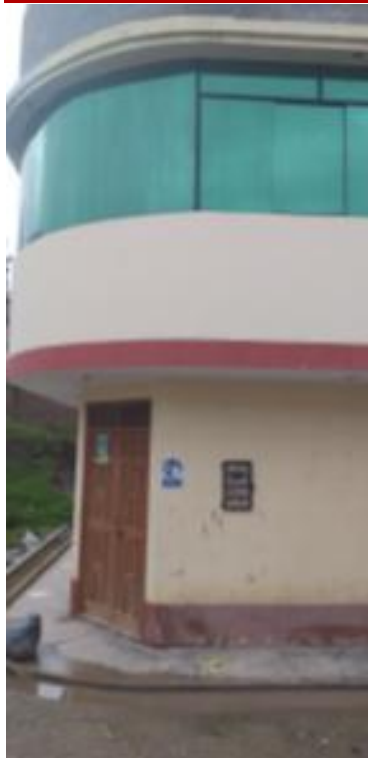
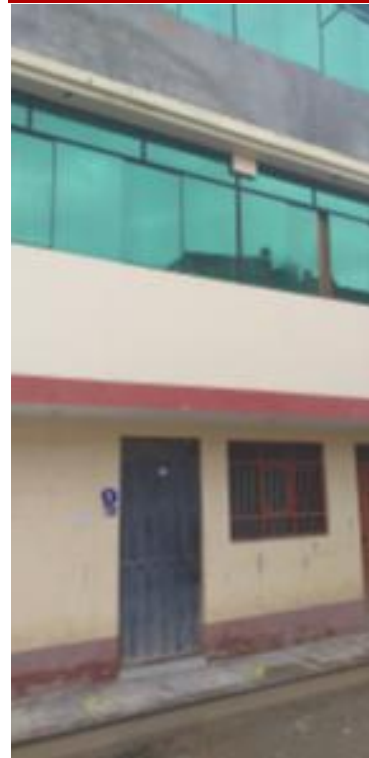
POBLADO DE OYON

En el Poblado de Oyón, se realiza visita de seguimiento y monitoreo a las oficinas de la Supervisión, donde muy temprano se visito las oficinas de la supervisión, para verificar la llegada del personal.

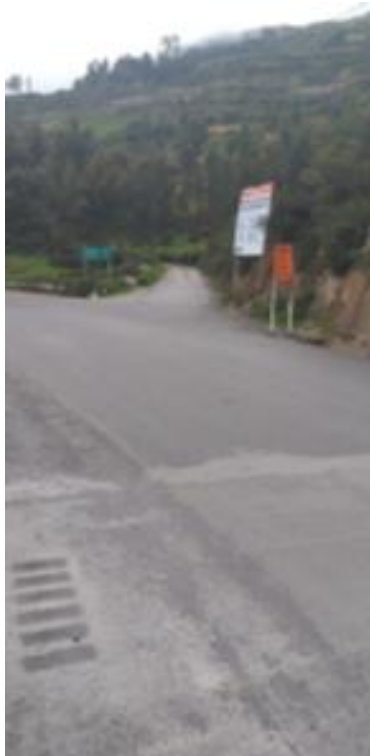
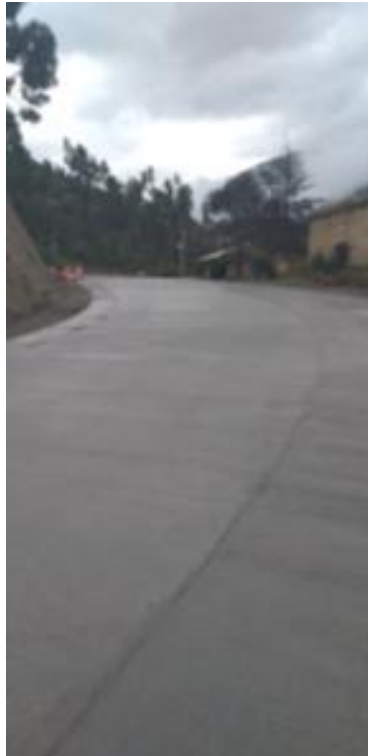
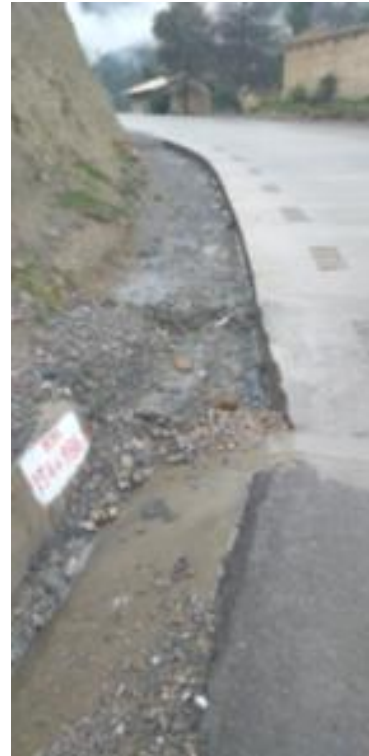
PROGRESIVA KM. 134+986

En la entrada del poblado de Oyón, se realiza la visita de seguimiento y monitoreo de la vía en el tramo I, el tiempo es completamente nublado, no hay actividades en esta zona.

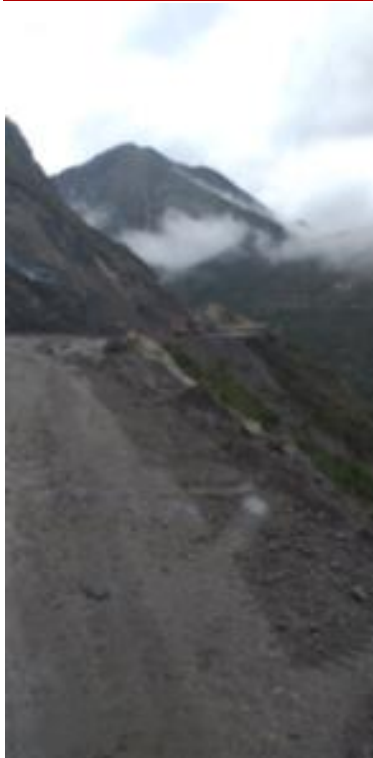
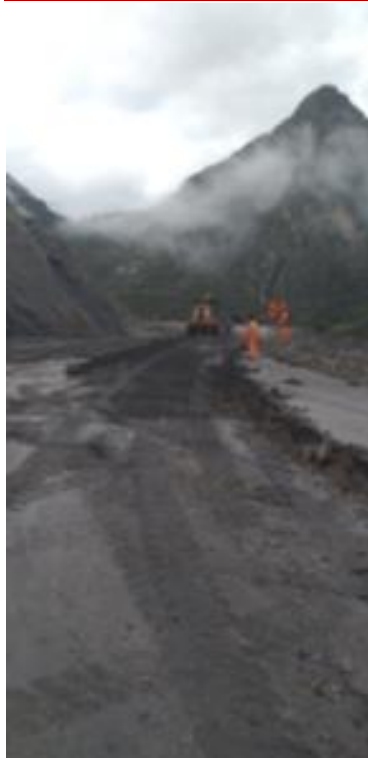
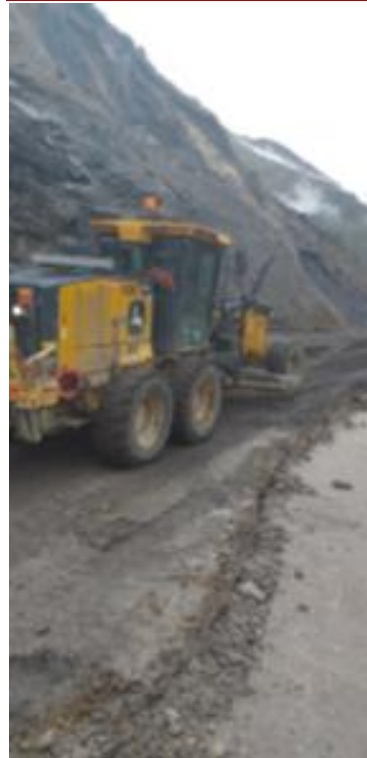
PROGRESIVA KM. 140+350 A 140+370

En la progresiva Km. 140+350 al Km. 140+370 Se realiza labores de movimiento de tierras, donde se excava la plataforma de la vía en material común, se utiliza una motoniveladora con ripper, trabajan; 1 capataz, 1 operador, 1 topógrafo, 3 auxiliares de topografía. 2 vigías.

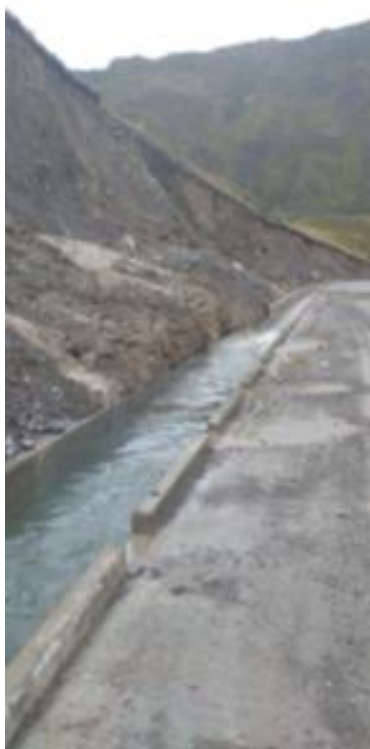
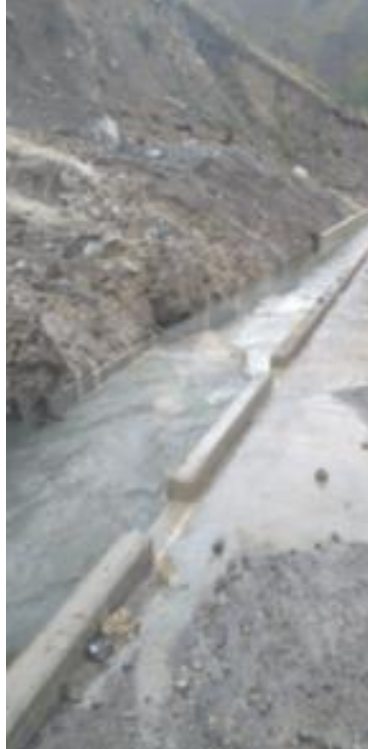
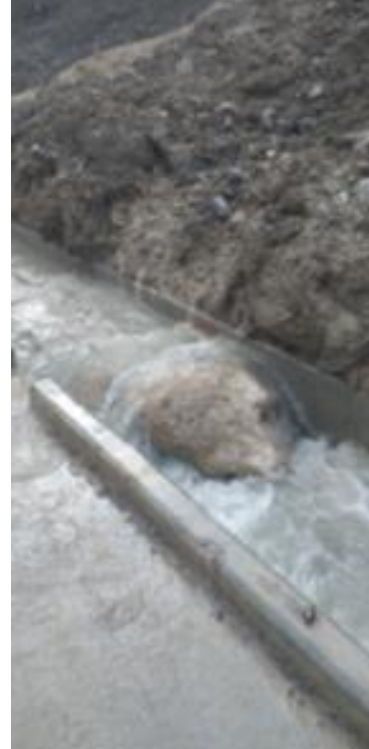
PROGRESIVA KM.149+300

En la progresiva Km. 149+300 se realiza visita de seguimiento y monitoreo al tramo I, donde se verifica la ocurrencia de un derrumbe ,que ha ocasionado la caída de rocas dentro del canal, ocasionando el rebose del agua del canal. La contratista soluciono este problema de manera inmediata, limpiando el canal.

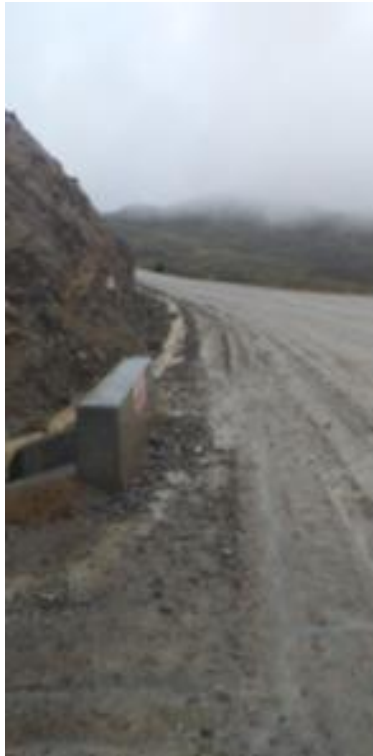
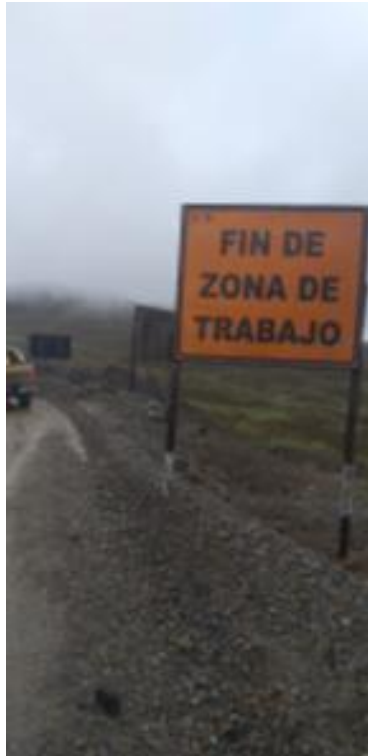
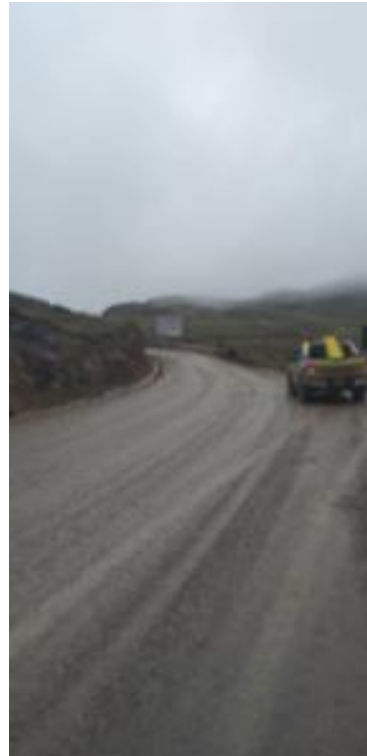
PROGRESIVA KM. 181+000

En la progresiva Km. 181+000 se realiza visita de seguimiento y monitoreo hasta el final del tramo I, desvio cerro de Pasco. la temperatura es completamente nublado.

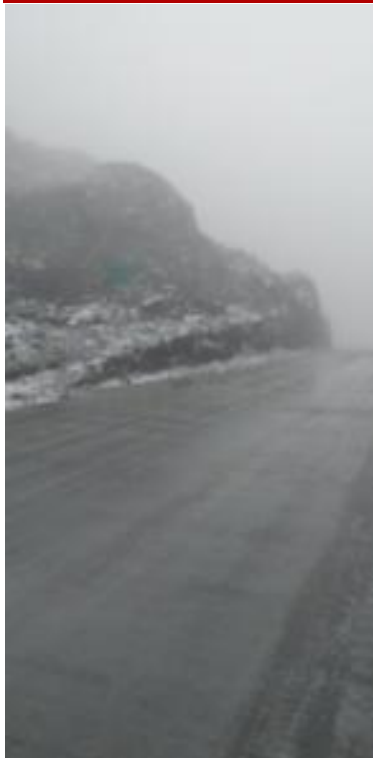
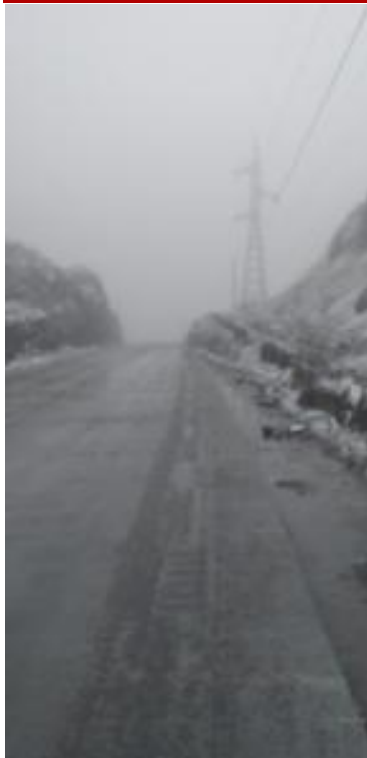
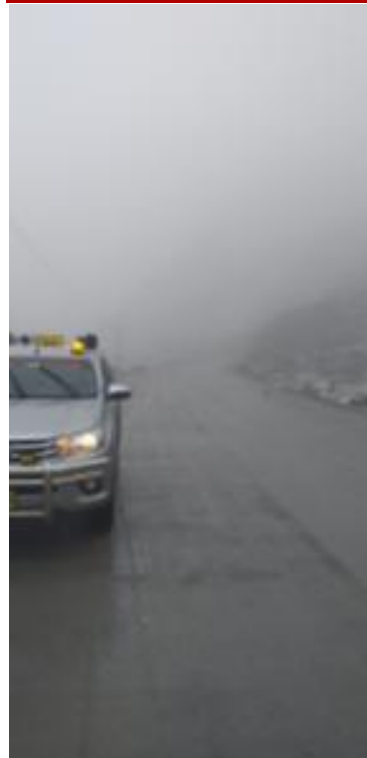
PROGRESIVA KM. 167+300

En la progresiva Km. 167+300 se realiza visita de seguimiento y monitoreo hasta el SECTOR 2 ZONA ABRA del tramo I. donde el clima es completamente nublado y se inicia una nevada en toda esta zona.

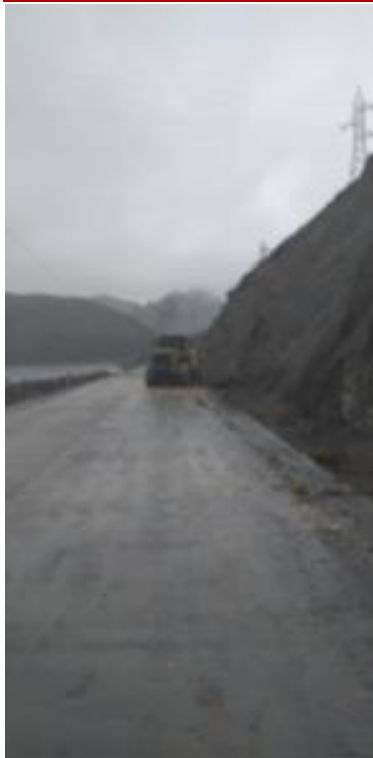
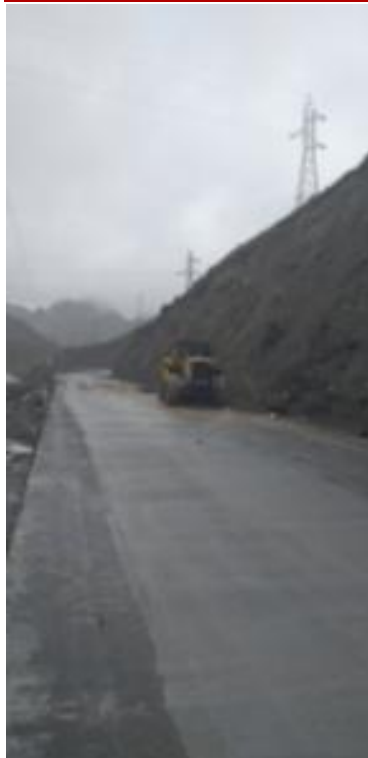
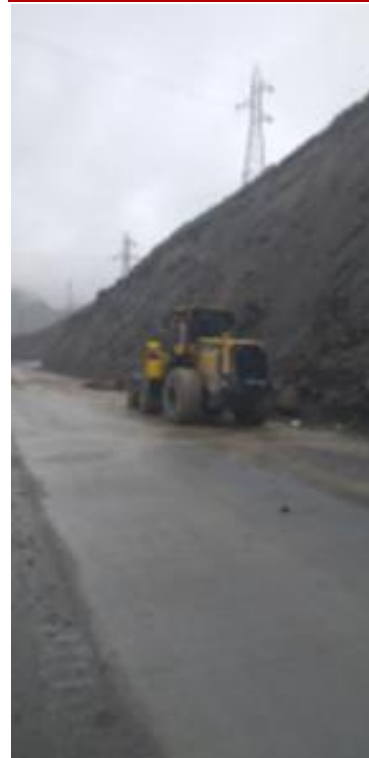
PROGRESIVA KM. 160+120

En la progresiva Km. 160+120 se realiza la remoción de derrumbes, Se utiliza un cargador frontal, Trabajan: 1 capataz, 1 operador, 2 vigías.

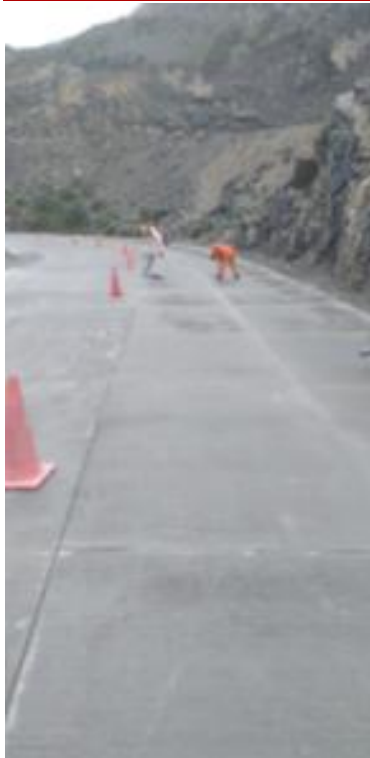
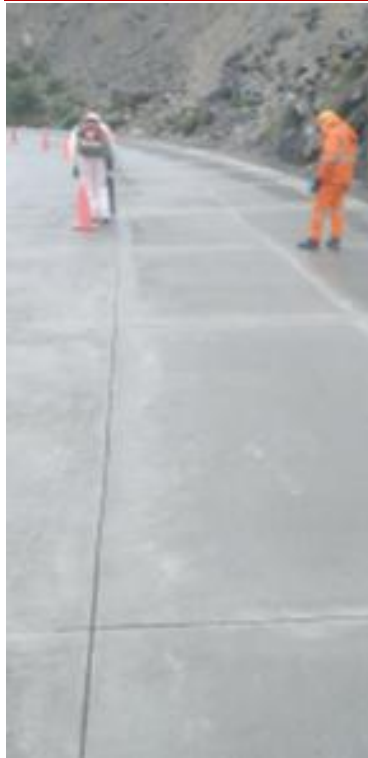
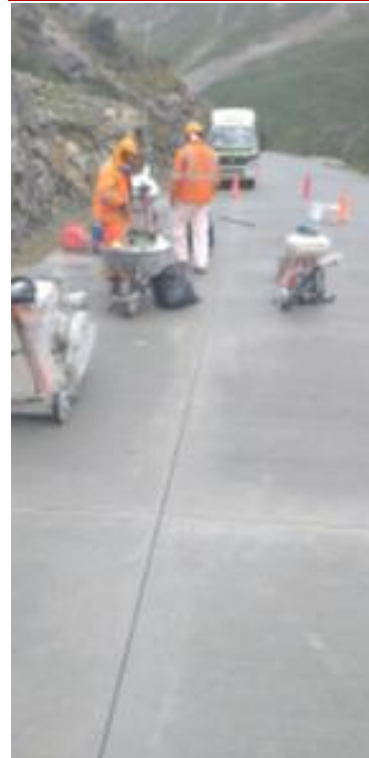
PROGRESIVA KM. 151+190 AL KM. 151+250

En la progresiva Km. 151+190 al Km. 151+250 se realiza visita de seguimiento y monitoreo al tramo I. Se realiza el corte y colocacion de juntas de dilatación y contracción en el pavimento de concreto. Se utiliza 2 cortadoras de concreto, 1 soplador. trabajan 1 capataz, 3 operarios, 3 obreros, 2 vigías.

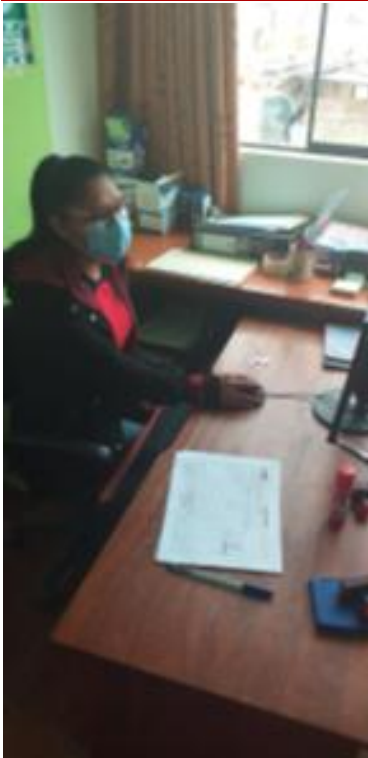
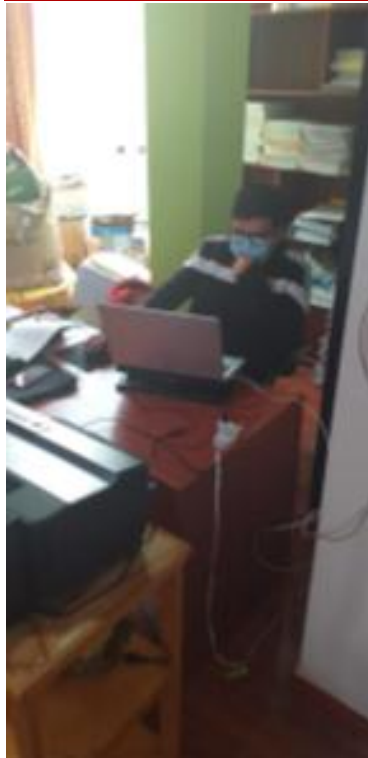
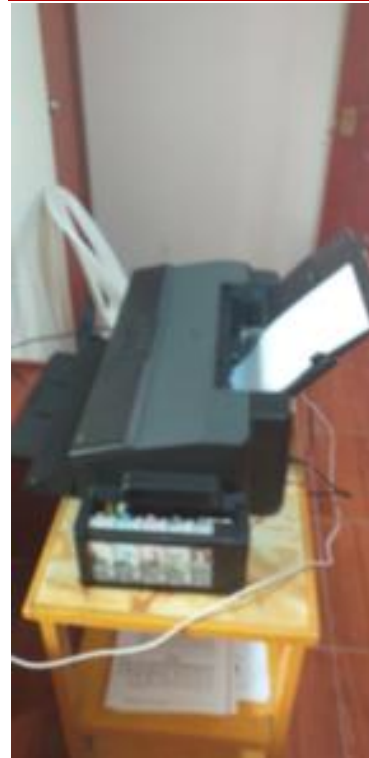
POBLADO DE OYON

En el Poblado de Oyón, se realiza visita de seguimiento y monitoreo a las oficinas de la Supervisión, donde se verifica la presencia de jefe de supervisión, técnico CAD, Técnico de campo, Administradora y un conductor con camioneta 4X4. Se logró el acceso al cuaderno de obra.
