## BITACORA ELECTRÓNICA DE OBRA

### REGISTRO DE LA BITACORA Y FOTO DEL CUADERNO DE OBRA

OBRA: CONSERVACIÓN POR NIVELES DE SERVICIO, OPERACIÓN DEL CORREDOR VIAL HUÁNUCO – LA UNIÓN – HUALLANCA DV. ANTAMINA/ EMP. PE-3N (TINGO CHICO) – NUEVAS FLORES – LLATA – ANTAMINA – TRAMO I  
 CONTRATISTA: CHINA RAILWAY 20 BUREAU GROUP CORPORATION  
 SUPERVISOR: CONSORCIO SUPERVISOR LOUIS BERGER - HOB

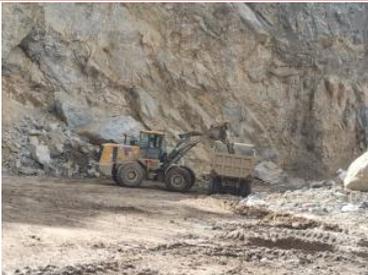
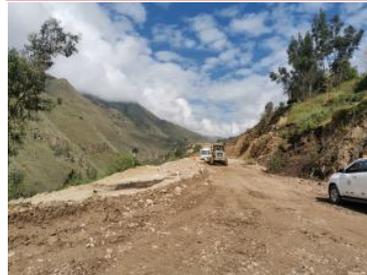
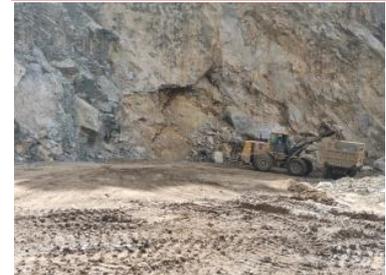
Progresiva: km 20+390 aproximadamente

Personal aproximado verificado en campo: 2 Personal de Piso y 1 Vigía.

Equipos aproximados verificados en campo: 1 Motoniveladora, 1 cargador frontal y 4 volquetes con sus respectivos operadores.

Se toma conocimiento que el material excedente es transportado al DME ubicado en el km 14+000F.

ES PRECISO HACER NOTAR QUE LA PARTICIPACIÓN DE UN SOLO VIGÍA EN LA DIRECCIÓN Y ORDENAMIENTO DEL TRANSITO VEHICULAR ES INSUFICIENTE E INSEGURO DEBIDO A QUE EN LOS FRENTES DE TRABAJO SE CUENTA CON MAQUINARIA PESADA EN MOVIMIENTO. HECHO QUE HA SIDO COMUNICADO AL CONTRATISTA Y LA SUPERVISIÓN DE OBRA A FIN DE SU EVALUACIÓN Y DE SER EL CASO LAS ACCIONES CORRECTIVAS CORRESPONDIENTES.

Actividades verificadas por personal profesional, técnico y auxiliar del CR20 y del Consorcio HOB. Se sugirió el control adecuado de los procesos constructivos al Consorcio HOB, a fin de garantizar la calidad y durabilidad de la obra. Así como el cumplimiento de los protocolos de seguridad y salud en el trabajo para la actividad y la adecuada disposición de residuos a fin de su posterior transporte.

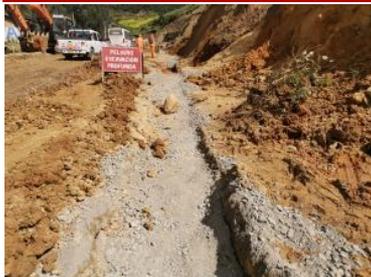
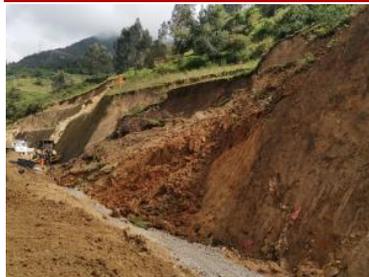
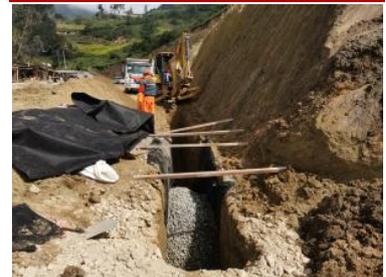
Progresiva: km 26+931 al km 27+110.

Personal aproximado verificado en campo: 1 Capataz, 4 Ayudantes y 1 Vigía.

Equipos aproximados verificados en campo: 1 Excavadora Sobre Oruga, 1 Cargador Frontal, 1 Retroexcavadora y 2 Volquetes con sus respectivos operadores.

ES PRECISO HACER NOTAR QUE LA PARTICIPACIÓN DE UN SOLO VIGÍA EN LA DIRECCIÓN Y ORDENAMIENTO DEL TRANSITO VEHICULAR ES INSUFICIENTE E INSEGURO DEBIDO A QUE EN LOS FRENTES DE TRABAJO SE CUENTA CON MAQUINARIA PESADA EN MOVIMIENTO. HECHO QUE HA SIDO COMUNICADO AL CONTRATISTA Y LA SUPERVISIÓN DE OBRA A FIN DE SU EVALUACIÓN Y DE SER EL CASO LAS ACCIONES CORRECTIVAS CORRESPONDIENTES.

Actividades verificadas por personal profesional, técnico y auxiliar del CR20 y del Consorcio HOB. Se sugirió el control adecuado de los procesos constructivos al Consorcio HOB, a fin de garantizar la calidad y durabilidad de la obra. Así como el cumplimiento de los documentos de gestión en seguridad y salud en el trabajo.

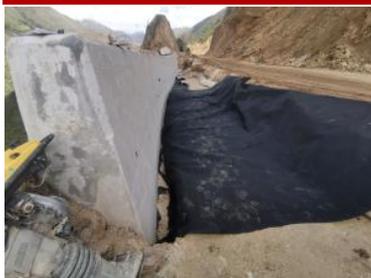
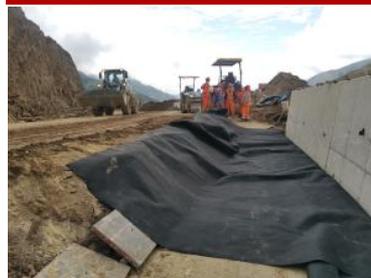
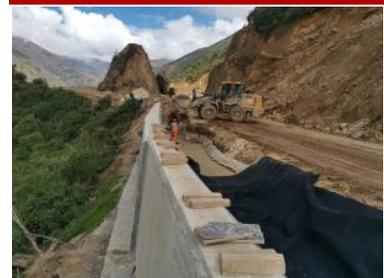
Progresiva: km 30+070 al km 30+111

Personal aproximado verificado en campo: 1 Capataz, 1 Oficial y 4 Ayudante.

Equipos aproximados verificados en campo: 2 Rodillo Bermero, 1 Retroexcavadora. 1 cargador Frontal y 2 Volquetes con sus respectivos operadores, equipos menores como 2 vibro pisón.

SE APRECIA EN EL FRENTE DE TRABAJO PERSONAL CON CATEGORÍA DE AYUDANTE EN LA DIRECCIÓN Y ORDENAMIENTO DEL TRANSITO VEHICULAR, SIN NINGÚN ELEMENTO PARA TAL FIN (PALETAS, CONOS, CILINDROS, ENTRE OTROS), REFIRIERON HABER REALIZADO EL LLENADO DEL AST PARA ACTIVIDADES RELACIONADAS AL RELLENO DEL MURO DE SOSTENIMIENTO, MAS NO ASÍ, EN EL ORDENAMIENTO Y DIRECCIÓN DEL TRÁNSITO. HECHO QUE HA SIDO COMUNICADO AL CONTRATISTA Y LA SUPERVISIÓN DE OBRA A FIN DE SU EVALUACIÓN Y DE SER EL CASO LAS ACCIONES CORRECTIVAS CORRESPONDIENTES, POR ESTAR PONIENDO EN APARENTE PELIGRO AL PERSONAL DE OBRA.

ES PRECISO INDICAR QUE, SE HA CONSULTADO A LA SUPERVISIÓN DE OBRA RESPECTO A LA AUTORIZACIÓN DE EJECUCIÓN DE DICHO MURO DE SOSTENIMIENTO (SI ES CONTRACTUAL O CORRESPONDE A ALGÚN EXPEDIENTE APROBADO DE VARIACIÓN – PRESUPUESTO ADICIONAL DE OBRA) SIN TENER RESPUESTA.

Actividades verificadas por personal profesional, técnico y auxiliar del CR20 y del Consorcio HOB. Se sugirió el control adecuado de los procesos constructivos al Consorcio HOB, a fin de garantizar la calidad y durabilidad de la obra. Así como el cumplimiento de los protocolos de seguridad y salud en el trabajo para la actividad y la adecuada disposición de residuos a fin de su posterior transporte.

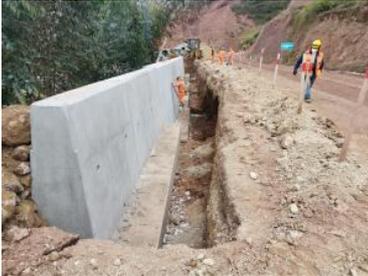
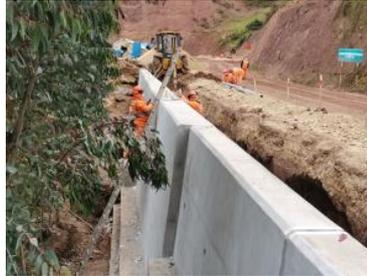
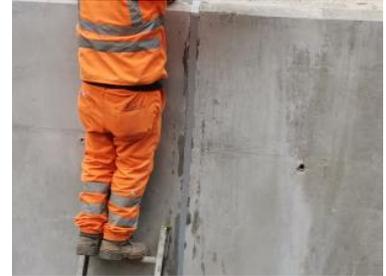
Progresiva: km 36+257 al km 36+290

Personal aproximado verificado en campo: 1 Capataz y 4 Ayudante.

Equipos aproximados verificados en campo: 1 Retroexcavadora con operador.

ES PRECISO INDICAR QUE, SE HA CONSULTADO A LA SUPERVISIÓN DE OBRA RESPECTO A LA AUTORIZACIÓN DE EJECUCIÓN DE DICHO MURO DE SOSTENIMIENTO (SI ES CONTRACTUAL O CORRESPONDE A ALGÚN EXPEDIENTE APROBADO DE VARIACIÓN – PRESUPUESTO ADICIONAL DE OBRA) SIN TENER RESPUESTA.

4 Actividades verificadas por personal profesional, técnico y auxiliar del CR20 y del Consorcio HOB. Se sugirió el control adecuado de los procesos constructivos al Consorcio HOB, a fin de garantizar la calidad y durabilidad de la obra. Así como el cumplimiento de los protocolos de seguridad y salud en el trabajo para la actividad y la adecuada disposición de residuos a fin de su posterior transporte.

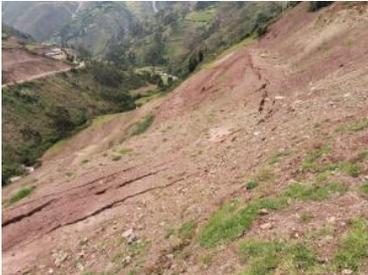
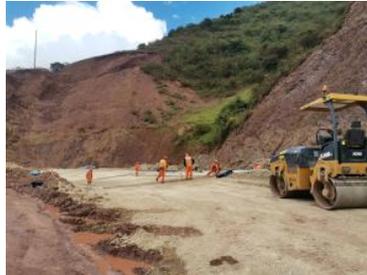
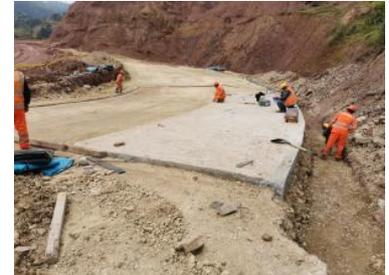
Progresiva: km 36+380 al km 36+415 – Muro - Baden  
500DRENAJE  
503.IEncofrado y desencofrado

Personal aproximado verificado en campo: 1 Capataz, 2 Operario, 1 Oficial y 2 Ayudantes.

Equipos aproximados verificados en campo: Ninguno.

ES PRECISO HACER NOTAR QUE LAS GRIETAS PRESENTADAS EN LAS BANQUETAS DEL DME UBICADO EN EL KM 36+350 SE ESTARÍAN INCREMENTANDO, HECHO QUE HA SIDO PUESTO DE CONOCIMIENTO AL CONTRATISTA Y LA SUPERVISIÓN DE OBRA A FIN DE SU EVALUACIÓN Y DE SER EL CASO LAS ACCIONES CORRECTIVAS.

Actividades verificadas por personal profesional, técnico y auxiliar del CR20 y del Consorcio HOB. Se sugirió el control adecuado de los procesos constructivos al Consorcio HOB, a fin de garantizar la calidad y durabilidad de la obra. Así como el cumplimiento de los protocolos de seguridad y salud en el trabajo para la actividad y la adecuada disposición de residuos a fin de su posterior transporte.

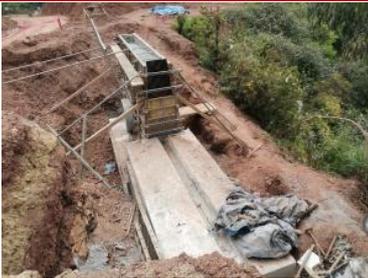
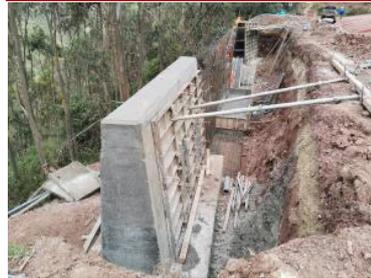
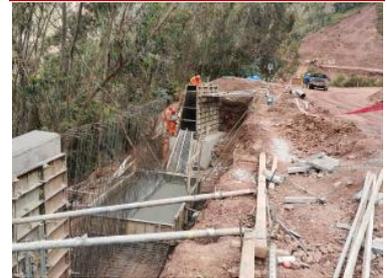
Progresiva: km 36+644 al km 36+667

Personal aproximado verificado en campo: 1 Capataz, 3 Operario, 3 Oficial y 1 Ayudante.

6 Equipos aproximados verificados en campo: 1 vibradora de concreto.

Estructura que corresponde a la Variación n° 14 aprobada.

Actividades verificadas por personal profesional, técnico y auxiliar del CR20 y del Consorcio HOB. Se sugirió el control adecuado de los procesos constructivos al Consorcio HOB, a fin de garantizar la calidad y durabilidad de la obra. Así como el cumplimiento de los protocolos de seguridad y salud
