BITACORA ELECTRÓNICA DE OBRA

Confirma Bitacora:	Nro Informe:	Fecha Informe:	Nombre De La Obra:	Personal Encargado:	
Si	056-2022 - MTC /20.9 -lgm	19 - 03 - 2022	HUANUCO - HUALLANCA (T1)	LUZMILA GUERRA MOTTA	
Foto Bitacora:	Foto Bitacora 2:	Foto Bitacora 3:	Foto Bitacora 4:	Foto Bitacora 5:	Foto Bitacora 6:

OBRA: CONSERVACIÓN POR NIVELES DE SERVICIO, OPERACIÓN DEL CORREDOR VIAL HUÁNUCO – LA UNIÓN – HUALLANCA DV. ANTAMINA/ EMP. PE-3N (TINGO CHICO) – NUEVAS FLORES – LLATA – ANTAMINA – TRAMO I
 CONTRATISTA: CHINA RAILWAY 20 BUREAU GROUP CORPORATION
 SUPERVISOR: CONSORCIO SUPERVISOR LOUIS BERGER - HOB

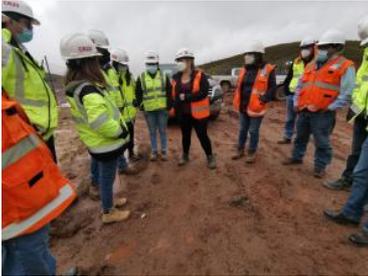
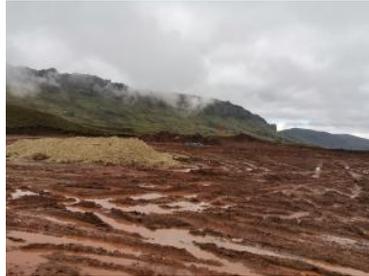
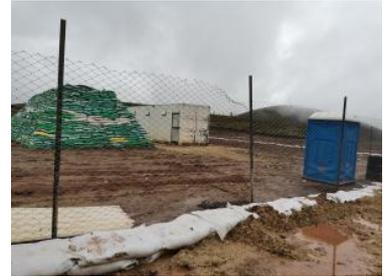
Progresiva: km 52+730B

Se verifica la construcción en proceso de un Polvorín en la plataforma del DME km 52+730B, sin embargo, dicho cambio de uso del Área Auxiliar no habría sido autorizado por la autoridad competente, tal como se evidencio también el 8.03.2022 durante la visita de la Autoridad Supervisora de la DGAAM.

Al respecto, la ingeniera Gonzales refirió que los cambios de uso de las diferentes áreas auxiliares aprobadas deberán realizarse en cumplimiento de los procedimientos y normativa aplicable.

De los Paneles Fotográficos n°s 1, 2, 5 y 7 se sugirió al Contratista valorar e implementar las recomendaciones realizadas por la ingeniera Gonzales, las cuales se asemejan mucho a las ya realizadas por representantes de la DGAAM durante su visita del 7 al 13 de marzo de 2022.

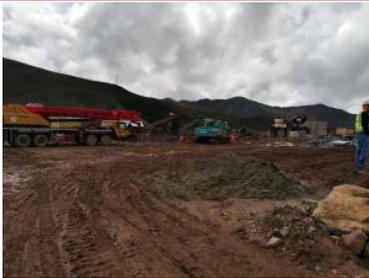
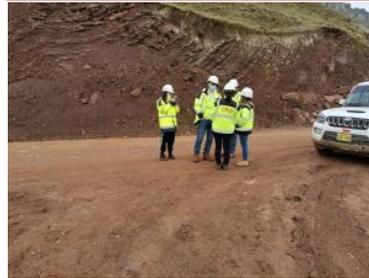
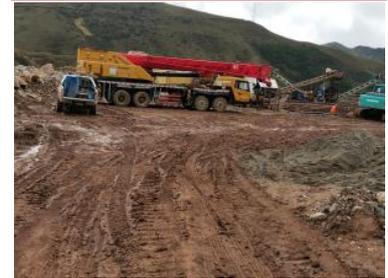
Progresiva: km 51+000 B y C- DME
SUPERVISIÓN EN CAMPO POR PARTE DEL BID

Personal aproximado verificado en campo: Ninguno.
Equipos aproximados verificados en campo: Ninguno
Se verifica la construcción en proceso de una Planta Chancadora en la plataforma de los DME´s km 52+730 B y C, sin embargo, dicho cambio de uso del Área Auxiliar no habría sido autorizado por la autoridad competente, tal como se evidencio también el 8.03.2022 durante la visita de la Autoridad Supervisora de la DGAAM.
Al respecto, la ingeniera Gonzales refirió que los cambios de uso de las diferentes áreas auxiliares aprobadas deberán realizarse en cumplimiento de los procedimientos y normativa aplicable.

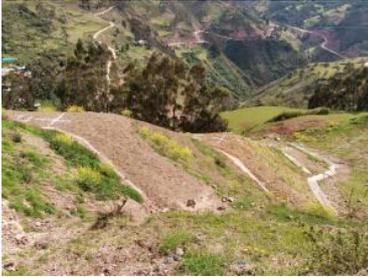
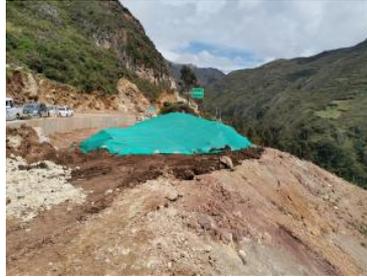
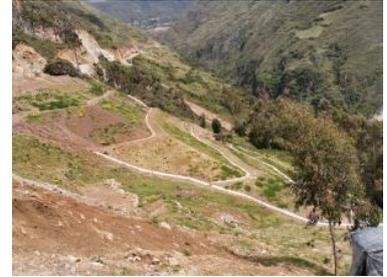
Progresiva: km 42+050 A y B - DME
SUPERVISIÓN EN CAMPO POR PARTE DEL BID

- DME se encuentra en PROCESO DE CIERRE,
- Top Soil cubierto.
- Construcción de Cunetas de coronación.
- Reforestación.

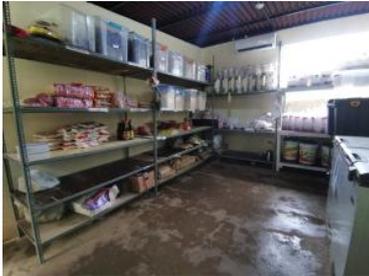
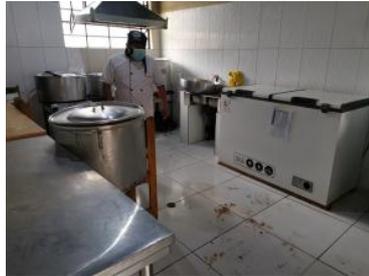
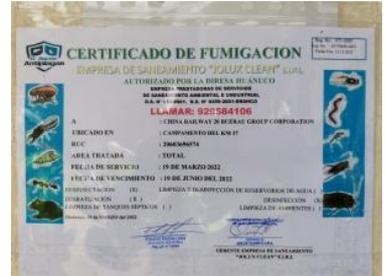
Progresiva: km 37+720
COCINA - COMEDOR 2

Personal aproximado verificado en campo: 3 Personal de Cocina
Equipos aproximados verificados en campo: Ninguno
Al momento de la inspección visual se verifica:

- Orden y limpieza adecuados.
- Extintores con fecha vigente de carga
- Estación de Emergencia completo
- Contenedores de Residuos Solidos con tapa, techo, sobre losa de concreto, con identificación del tipo de residuo a segregar.
- Alimentos debidamente almacenados.
- Área de cocina, de almacén y comedor debidamente identificadas e independientes unas de otras.

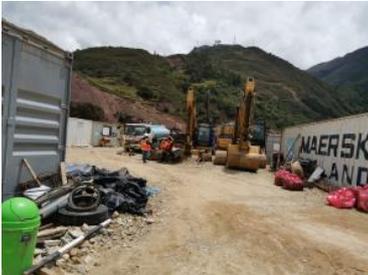
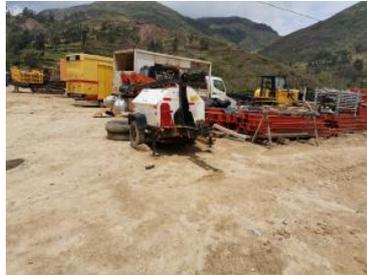
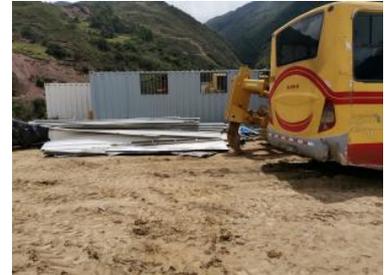
Progresiva: km 34+400 - DME
SUPERVISIÓN EN CAMPO POR PARTE DEL BID

SE APRECIA EL USO DE LA PLATAFORMA DEL DME PARA FINES DISTINTOS AL AUTORIZADO, VERIFICÁNDOSE UN ÁREA CERCADA PARA ALMACENAMIENTO DE MAQUINARIA Y EQUIPOS PESADOS, MATERIALES, LLANTAS, LUBRICANTES, COMBUSTIBLE, DESECHOS DE MATERIALES METÁLICOS Y NO METÁLICOS EN CONTACTO DIRECTO CON EL SUELO DE TIERRA; PLÁSTICOS, DEPÓSITOS Y CILINDROS EN DESORDEN; CONTAINERS, SIN IDENTIFICACIÓN NI DELIMITACIÓN. EL CR20 REFIRIÓ QUE DICHO ESPACIO SERIA OCUPADO POR LA EMPRESA CANTON LIMA SAC – SUB CONTRATISTA.

Sin embargo, dicho cambio de Uso del Área Auxiliar no habría sido autorizado por la autoridad competente, tal como se evidencio también el 8.03.2022 durante la visita de la Autoridad Supervisora de la DGAAM.

Al respecto, la ingeniera Gonzales refirió que los cambios de uso de las diferentes áreas auxiliares aprobadas deberán realizarse en cumplimiento de los procedimientos y normativa aplicable.

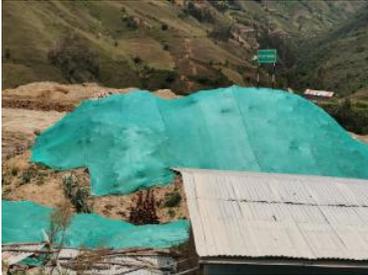
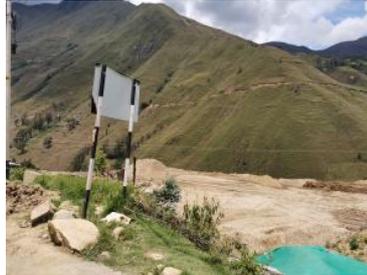
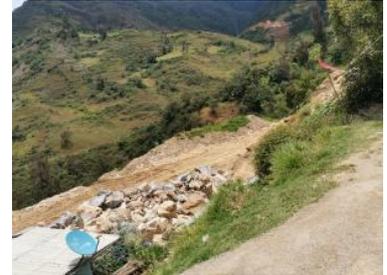
Progresiva: km 25+300 - DME
SUPERVISIÓN EN CAMPO POR PARTE DEL BID

El Contratista realizo actividades de disposición de material excedente sin contar con el ITS aprobado por la Autoridad Ambiental Competente para dichos fines, en el km 25+300, 25+300 A y 25+300B. Al respecto, la ingeniera Gonzales refirió que previo al uso de las diferentes áreas auxiliares estas deberán ser aprobadas por la Autoridad Competente.

El Contratista refirió que dicho Área Auxiliar se encontraba en proceso de cierre.

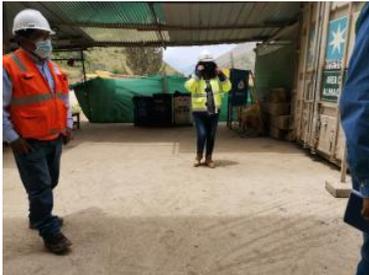
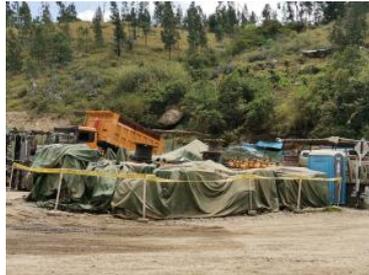
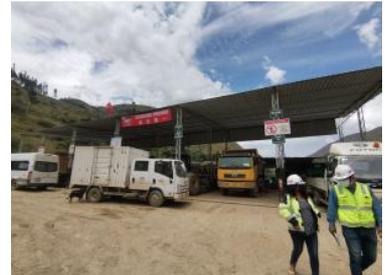
Progresiva: km 12+900 DME – PLANTA INDUSTRIAL
SUPERVISIÓN EN CAMPO POR PARTE DEL BID

Se verifica que en la plataforma del DME se cuentan los siguientes ambientes instalados y en operaciones: Garita de Control, Taller de Mecánica, Caseta de Taller de Mecánica, Almacén n°1, Almacén – Container, Planta de Concreto (circuito cerrado), Caseta de Control, Estacionamiento de Equipos, Laboratorio de Asfalto, Depósito de Residuos Generales, Depósito de Residuos Inflamables, Caseta de Energía, Almacén de cal, Baño Químico para hombres, Baño Químico para mujeres, Planta de Asfalto (circuito cerrado), Estación de Mezcla Asfáltica, Caldero, Acopios, Planta Chancadora, Caseta de Emergencia, Zaranda Mecánica, DTR de Residuos de Asfalto, Adoquinera Mecánica de Concreto, Poza Disipadora lavado mixer, Lavadero de vehículos. Sin embargo, dicho cambio de Uso del Área Auxiliar no habría sido autorizado por la autoridad competente, tal como se evidencio también el 8.03.2022 durante la visita de la Autoridad Supervisora de la DGAAM.

Al respecto, la ingeniera Gonzales refirió que los cambios de uso de las diferentes áreas auxiliares aprobadas deberán realizarse en cumplimiento de los procedimientos y normativa aplicable.

- Mejorar la restricción del acceso a personas no autorizadas hacia la planta chancadora, de asfalto y de concreto.
- Retirar los contenedores que eran utilizados como vivienda.
- Mejorar la limpieza de las trampas de grasa.
- Colocar tapas adecuadas a las cajas de registro.

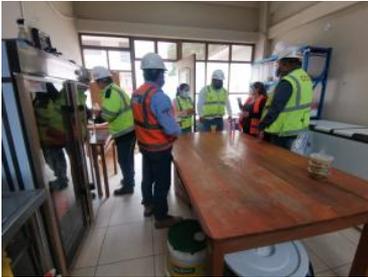
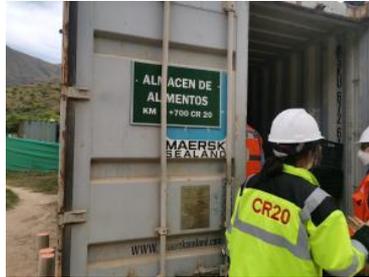
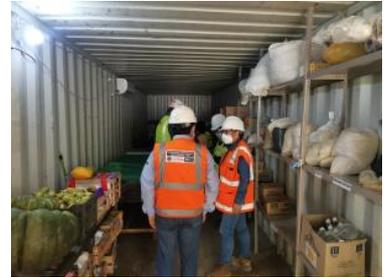
Actividades:Progresiva: km 2+900
COCINA - COMEDOR 1**CDescripcion** :

Al momento de la inspección visual se verifica:

•EL ÁREA DESTINADA ALMACÉN ES UN CONTENEDOR, POR TANTO, NO TIENE BUENA VENTILACIÓN NATURAL, SIN EMBARGO, CUENTA CON VENTILADOR MECÁNICO QUE SE ENCUENTRA FUERA DE FUNCIONAMIENTO.
