BITACORA ELECTRÓNICA DE OBRA

Confirma Bitacora:	Nro Informe:	Fecha Informe:	Nombre De La Obra:	Personal Encargado:
Si	0062	29 - 03 - 2022	Carretera Oyon - Ambo, Tramo I: Oyon - Desvío Cerro de Pasco	BORIS WALTER AYLLÓN CARCELÉN

NUMERO DE INFORME No. 0061
 CONTRATO DE OBRA: No. 073-2018-MTC/ 20 de fecha 17/07/2018
 EMPRESA CONTRATISTA: CONSORCIO VIAL AMBO (CONSTRUCTORA SANTA FE LTDA SUCURSAL DEL PERU, GRINOR S.A. SUCURSAL DEL PERU Y J E CONSTRUCCIONES GENERALES S.A)
 OBRA: MEJORAMIENTO DE LA CARRETERA OYON - AMBO TRAMO I: OYON - DESVIO CERRO DE PASCO- VIA PRINCIPAL KM. 134+977.92 AL KM. 181+000 Y RAMAL KM. 136+780 A KM. 139+698.19
 TRAMO 1 Vía principal : Progresiva km. 134+977.92 al Km. 181+000 ; Ramal: Progresiva Km.136+780 a Km. 139+698.19
 FINALIZACION DE LA SUSPENSIÓN DE OBRA EN CAMPO A PARTIR DEL DIA 22-03-2022 , LA CONTRATISTA HABIA SOLICITADO LA SUSPENSIÓN DE OBRA MEDIANTE ADENDA No. 8 Y NO HA SIDO ACEPTADO POR PROVIAS NACIONAL., EL CUAL SE LE DA RESPUESTA AL CONTRATISTA MEDIANTE OFICIO No. 620 -2022-MTC/20.9 DE FECHA 23-03-2022. (DONDE SE LE SOLICITA EL REINICIO DE ACTIVIDADES EN LA OBRA)
 VISITA DE MONITOREO AL TRAMO 1 DESDE POBLADO DE OYON HASTA EL KM. 181+000 (DESVIO C

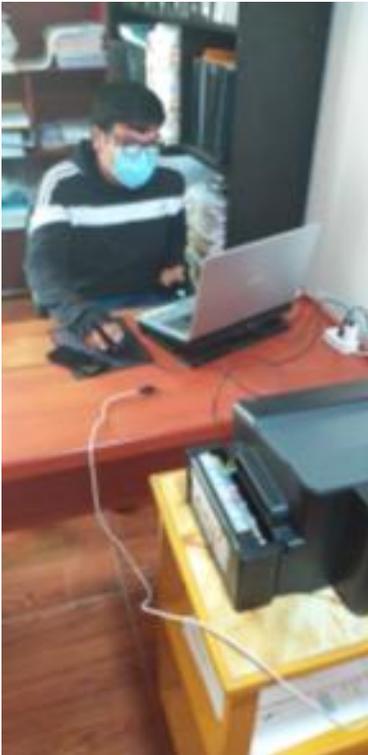
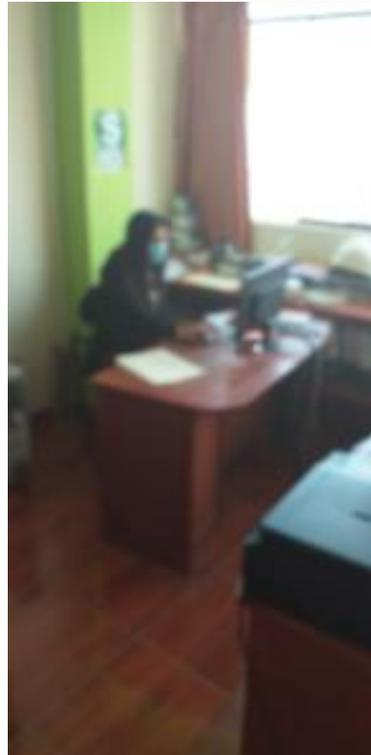
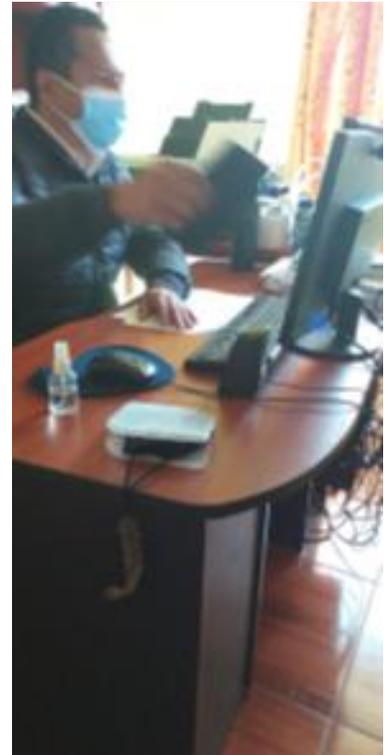
POBLADO DE OYON

En el poblado de Oyón, se realiza visita de seguimiento y monitoreo a las oficinas de la Supervisión, donde se logro acceso al cuaderno de obra.

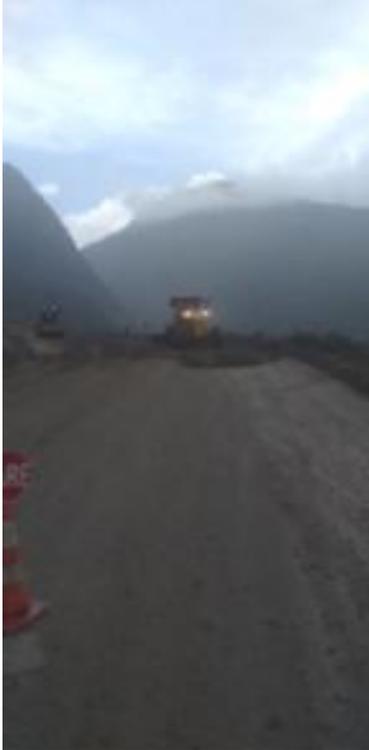
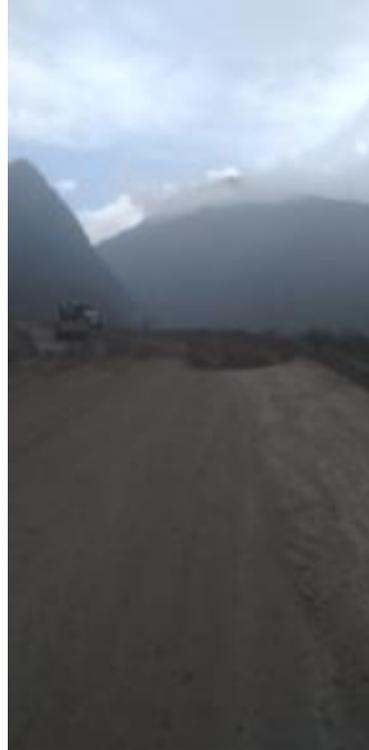
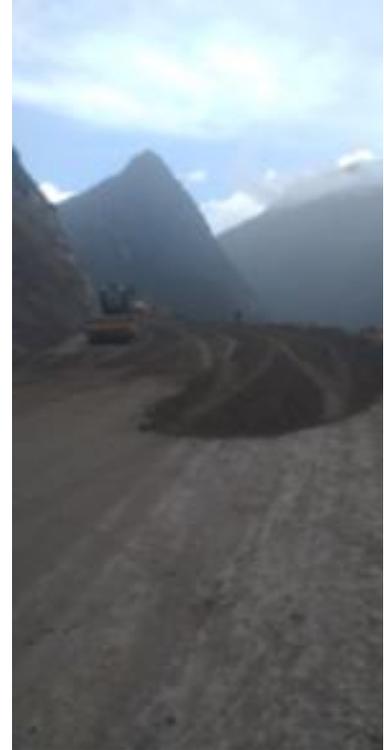
PROGFRESIVA KM. 139+980 AL KM. 140+100
200.0 MOVIMIENTO DE TIERRAS
210. A CONFORMACION DE TERRAPLENES

En las progresivas km. 139+980 al Km. 140+100 se realiza la conformación de terraplenes, Se utiliza 1 motoniveladora, 1 compactadora de rodillo, Trabajan : 1 capataz, 2 operadores, 1 topógrafo, 3 auxiliares de topografía, 2 vigías.

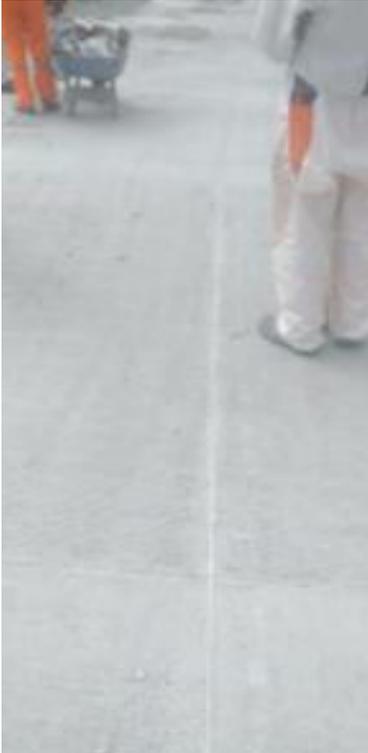
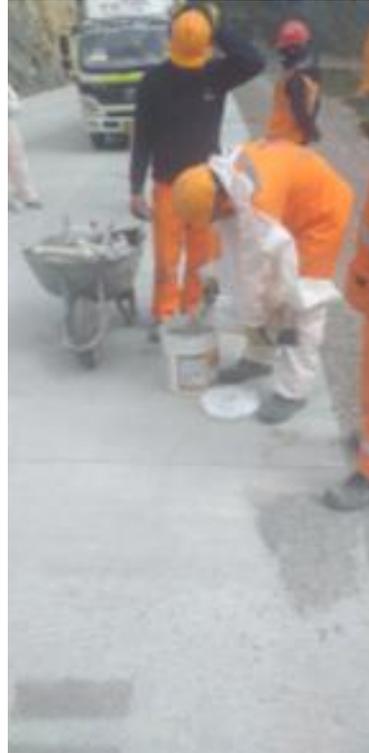
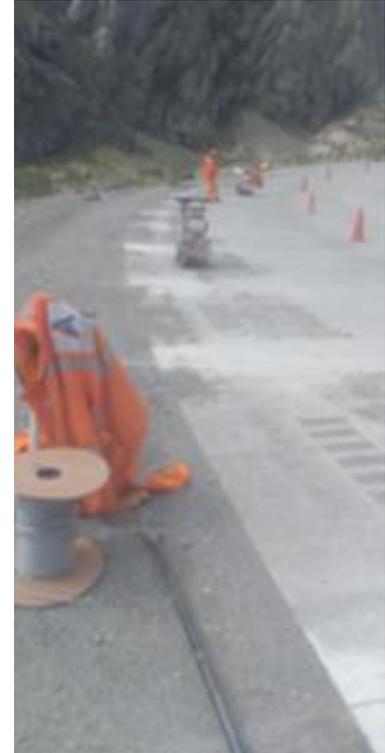
PROGRESIVA KM. 151+000 AL KM. 151+100
VISITA DE SEGUIMIENTO Y MONITOREO : SELLADO DE JUNTAS

En las progresivas Km. 151+000 al Km. 151+100 se realiza el sellado de juntas del pavimento de concreto, Se utiliza 2 equipos de corte, 1 soplador, y herramientas menores, trabajan: 1 capataz, 3 operarios, 3 obreros, 2 vigias

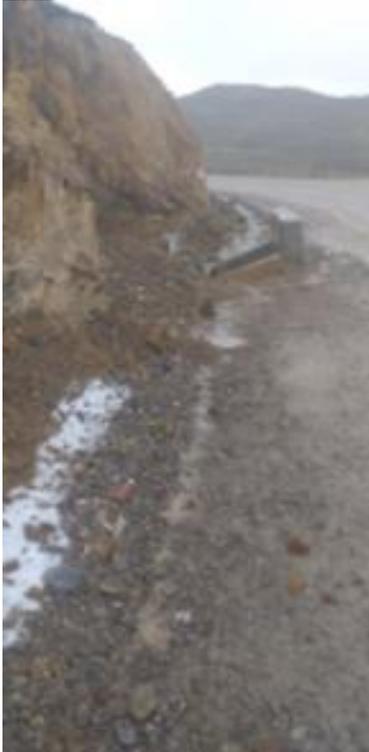
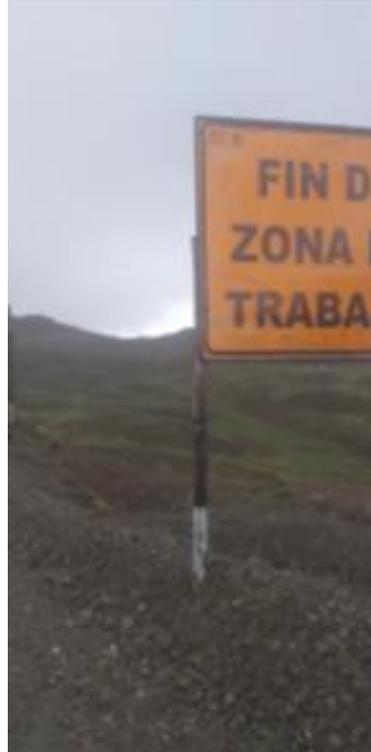
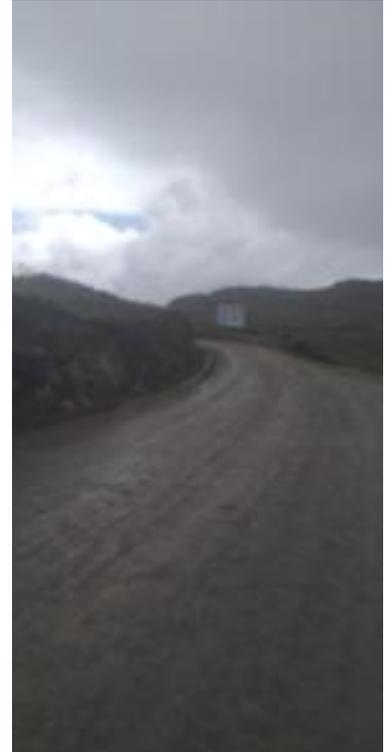
PROGRESIVA KM. 181+000

En la progresiva Km. 181+000 se realiza visita de seguimiento y monitoreo hasta el final del tramo I, desvío cerro de Pasco. el clima es nublado y con trazas de nieve en los bordes de la vía, con salida del sol en horas de la tarde, pero la superficie de la plataforma esta saturada.

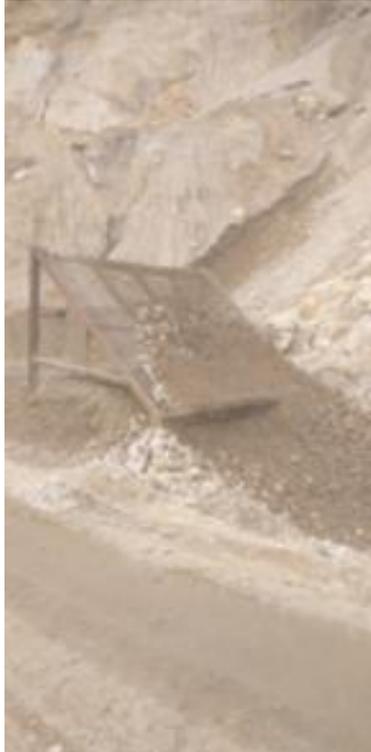
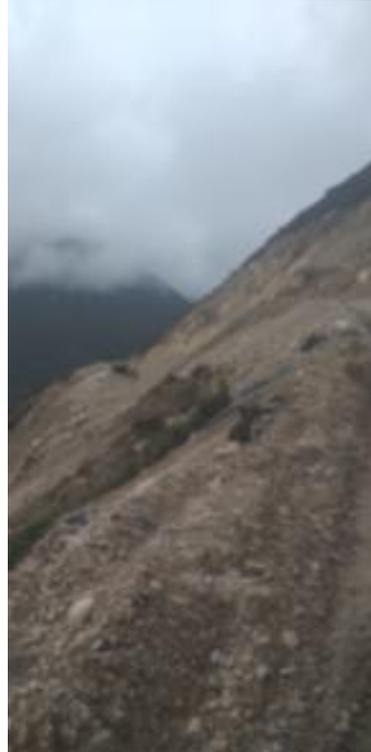
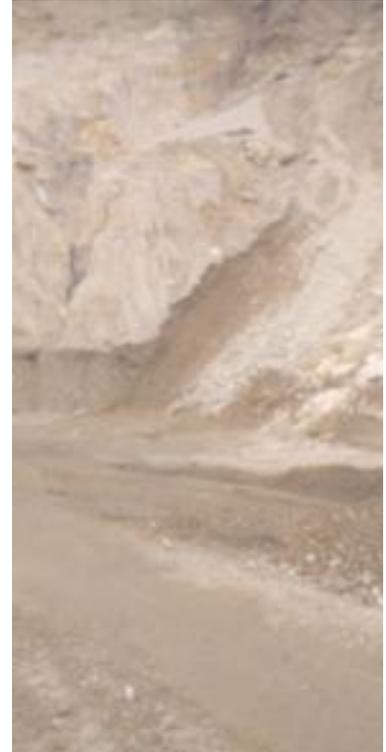
PROGRESIVA KM. 140+100

En la progresiva Km. 140+100 se ubica la entrada a la cantera bellaluz , donde se verifica que se ha realizado mantenimiento al acceso y se ha realizado la extracción de material . utilizando una retroexcavadora y un cargador frontal, 2 volquetes. trabajan: 1 capataz, 2 operadores, 2 choferes.

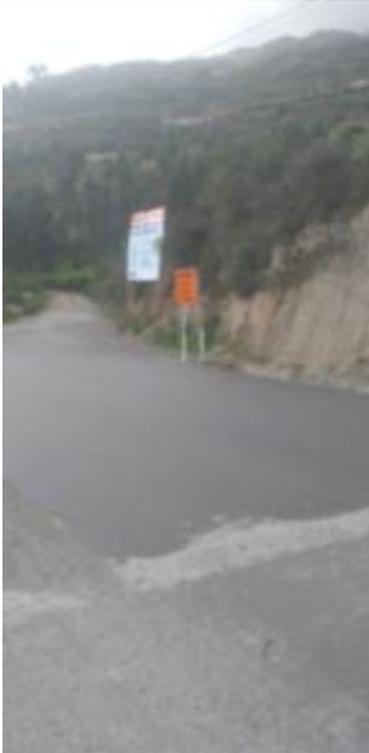
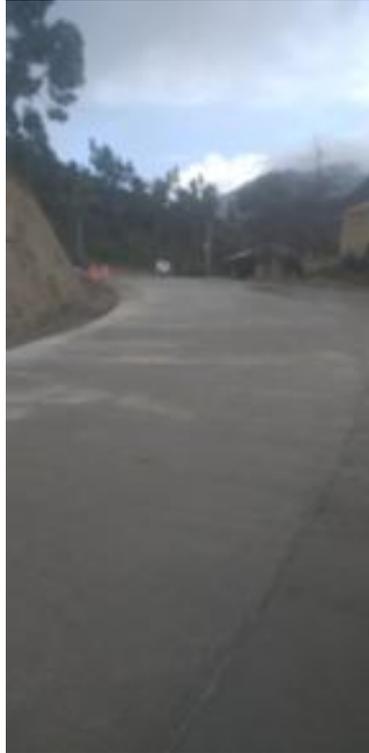
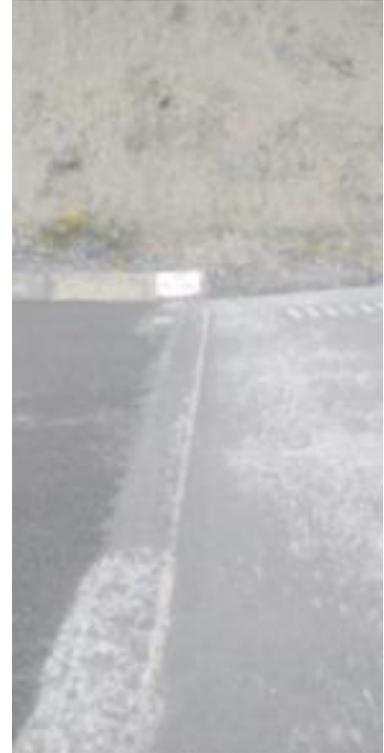
PROGRESIVA KM. 134+986

En la progresiva Km. 134+986, En la entrada del poblado de Oyón, se realiza la visita de seguimiento y monitoreo en el inicio de la via en el tramo I, el tiempo de hoy es soleado, con chubascos en horas de la tarde, no hay actividades en esta zona.
