BITACORA ELECTRÓNICA DE OBRA

Confirma Bitacora:	Nro Informe:	Fecha Informe:	Nombre De La Obra:	Personal Encargado:
Si	057-2022 - MTC /20.9 -lgm	21 - 03 - 2022	HUANUCO - HUALLANCA (T1)	LUZMILA GUERRA MOTTA

OBRA: CONSERVACIÓN POR NIVELES DE SERVICIO, OPERACIÓN DEL CORREDOR VIAL HUÁNUCO – LA UNIÓN – HUALLANCA DV. ANTAMINA/ EMP. PE-3N (TINGO CHICO) – NUEVAS FLORES – LLATA – ANTAMINA – TRAMO I
 CONTRATISTA: CHINA RAILWAY 20 BUREAU GROUP CORPORATION
 SUPERVISOR: CONSORCIO SUPERVISOR LOUIS BERGER - HOB

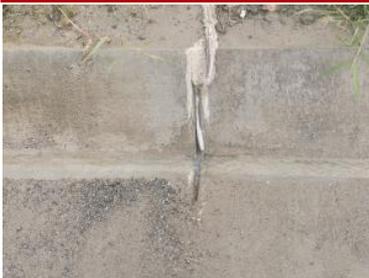
Foto1:

Progresiva: km 12+700 al km 12+800 aproximadamente
DAÑOS Y/O POSIBLES DEFICIENCIAS CONSTRUCTIVAS EN CUNETAS TRIANGULAR

En el sector del km 12+750 al km 12+790 se aprecia:
 •El desprendimiento de la junta en cunetas (fotos n°s 1, 2 y 3), lo cual podría permitir el ingreso de agua hacia el terreno natural con los consiguientes daños en las cunetas y el pavimento flexible ejecutado.
 •Daños en cunetas - fotos n°s 2 y 3 (presencia de aportillamientos)
 •Grietas y fisuras en cunetas – foto n° 3
 Lo cual se ha puesto de conocimiento al Contratista y Supervisión de Obra a fin de las evaluaciones y de ser el caso las medidas correctivas.

Del Panel Fotográfico n° 1. Se sugirió al Contratista y Supervisión de Obra la evaluación (A través de sus especialistas) de las posibles deficiencias constructivas y/o daños en ciertos sectores de las cunetas, a fin de garantizar la calidad y durabilidad de la obra en cumplimiento de los documentos de gestión y mecanismos previsto en el Contrato de Obra n° 127-2018-MTC/20 y Contrato de Servicios de Consultoría n°144-2018-MTC/20.2.

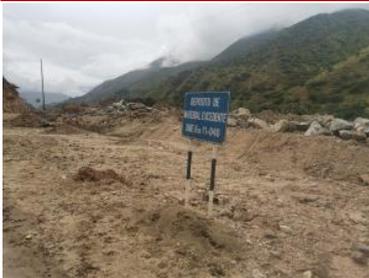
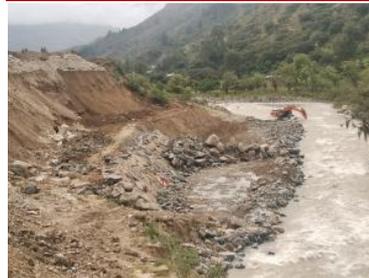
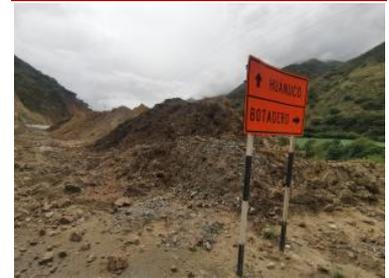
Progresiva: km 11+040 - DME
600OBRAS COMPLEMENTARIAS
603.AEnrocado
900PROTECCIÓN AMBIENTAL
910PROGRAMA DE ABANDONO DE OBRA
901.ADisposición y conformación de depósitos de material excedente

Personal aproximado verificado en campo: 1 Capataz y 4 Ayudantes.
Equipos aproximados verificados en campo: 1 Excavadora sobre orugas con operador
Actividades verificadas por personal profesional, técnico y auxiliar del CR20 y del Consorcio HOB. Se sugirió el control adecuado de los procesos constructivos al Consorcio HOB, a fin de garantizar la calidad y durabilidad de la obra. Así como el cumplimiento de los protocolos de seguridad y salud en el trabajo para la actividad y la adecuada disposición de residuos a fin de su posterior transporte.

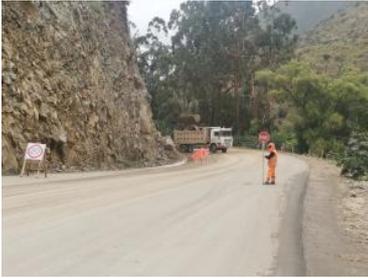
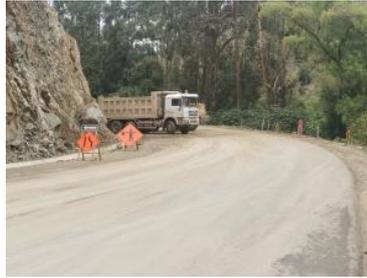
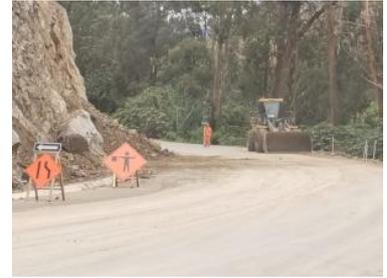
Progresiva: km 8+220 aproximadamente
200.MOVIMIENTO DE TIERRAS
203.A.Remoción de derrumbes

Actividades verificadas por personal profesional, técnico y auxiliar del CR20 y del Consorcio HOB. Se sugirió el control adecuado de los procesos constructivos al Consorcio HOB, a fin de garantizar la calidad y durabilidad de la obra. Así como el cumplimiento de los documentos de gestión en seguridad y salud en el trabajo.

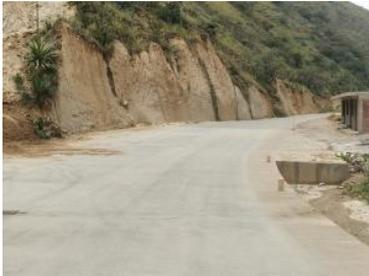
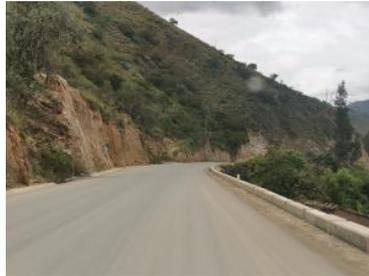
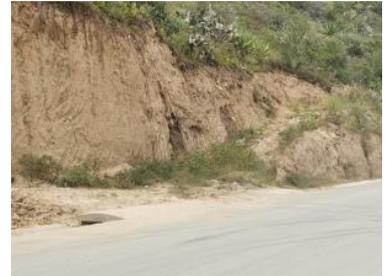
Progresiva: km 7+360 al km 15+130 aproximadamente
400.BPAVIMENTOS FLEXIBLES

Al respecto, se aprecia que dicho pavimento se encuentra en buenas condiciones de transitabilidad y serviciabilidad, salvo por sectores puntuales en que las cunetas presentan deficiencias en el sellado de juntas, grietas y aportillamientos. Lo cual se ha puesto de conocimiento al Contratista y la Supervisión de Obra para su evaluación y de ser el caso las acciones correctivas.
