BITACORA ELECTRÓNICA DE OBRA

OBRA: MEJORAMIENTO DE LA CARRETERA OYON - AMBO TRAMO I: OYON - DESVIO CERRO DE PASCO- VIA PRINCIPAL KM. 134+977.92 AL KM. 181+000 Y RAMAL KM. 136+780 A KM. 139+698.19

VISITA DE MONITOREO AL TRAMO 1 DESDE POBLADO DE OYON HASTA EL KM. 181+000 (DESVIO CERRO DE PASCO)

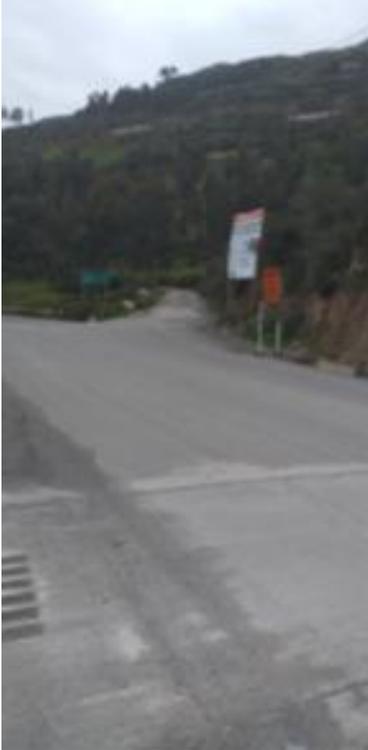
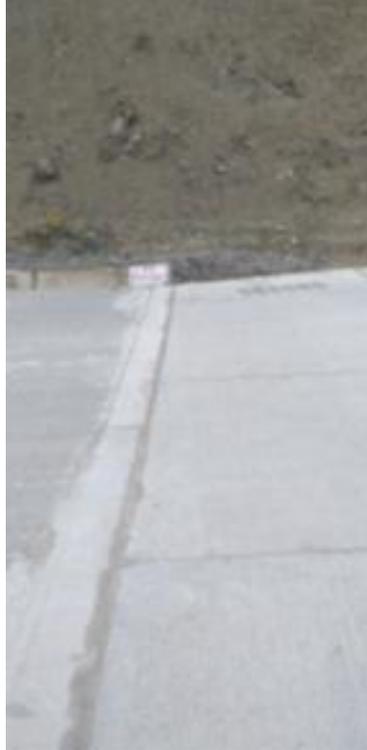
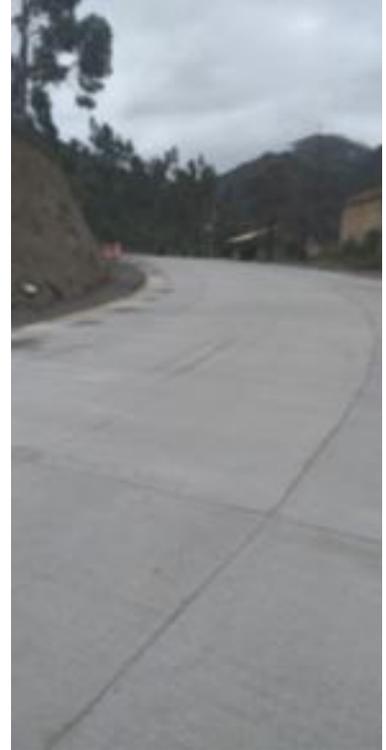
PROGRESIVA KM. 134+986

En la progresiva Km. 134+986, En la entrada del poblado de Oyón, se realiza la visita de seguimiento y monitoreo en el inicio de la vía en el tramo I, el tiempo de hoy es despejado, con chubascos en horas de la tarde, no hay actividades en esta zona.

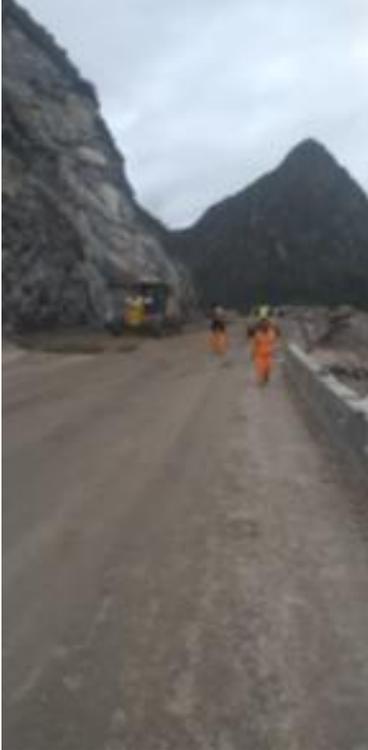
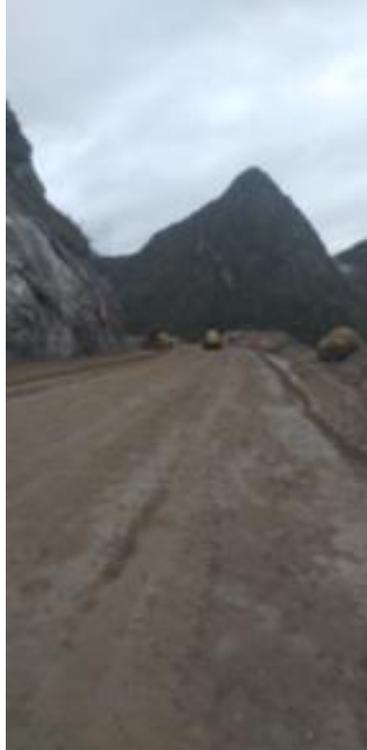
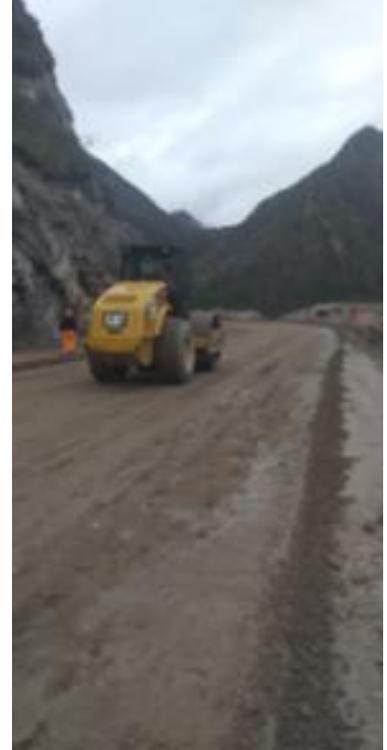
PROGRESIVA KM. 140+100 AL KM. 140+230
200.0 MOVIMIENTO DE TIERRAS
210. A CONFORMACION DE TERRAPLENES

En las progresivas km. 140+100 al Km. 140+230 se realiza nuevamente la conformación de terraplenes, Se utiliza 1 motoniveladora, 1 compactadora de rodillo, Trabajan : 1 capataz, 2 operadores, 1 topógrafo, 3 auxiliares de topografía, 2 vigías.

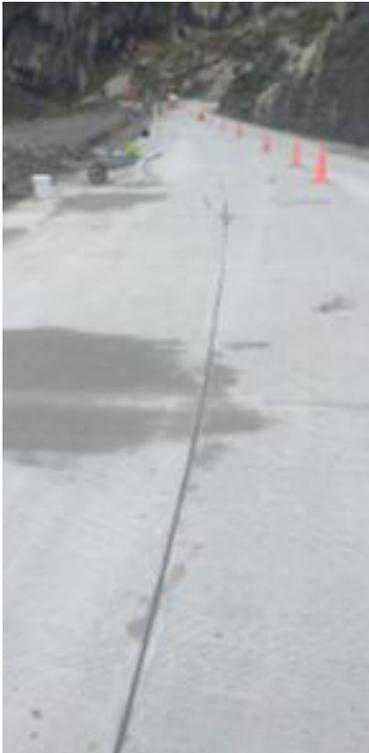
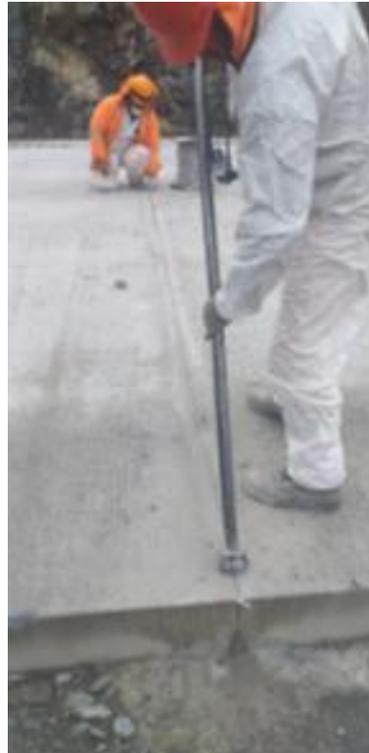
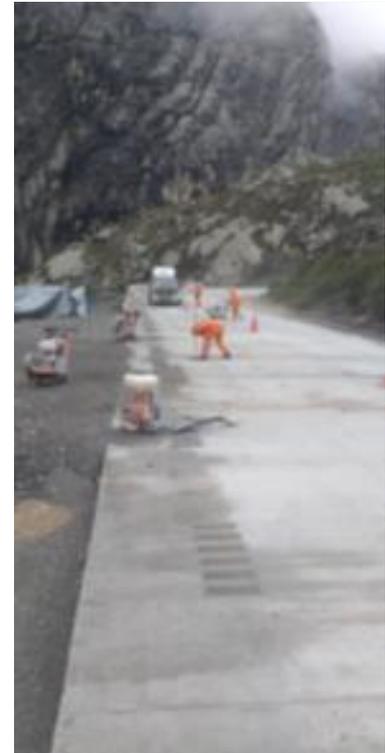
Actividades:PROGRESIVA KM. 151+240 AL KM. 151+420
VISITA DE SEGUIMIENTO Y MONITOREO : SELLADO DE JUNTAS**CDescripcion** :

En las progresivas Km. 151+240 al Km. 151+420 se realiza el sellado de juntas del pavimento de concreto, Se utiliza 2 equipos de corte, 1 soplador, y herramientas menores, trabajan: 1 capataz, 3 operarios, 4 obreros, 2 vigias

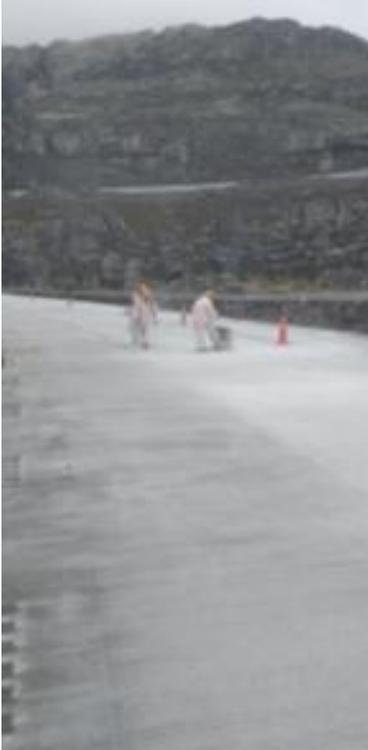
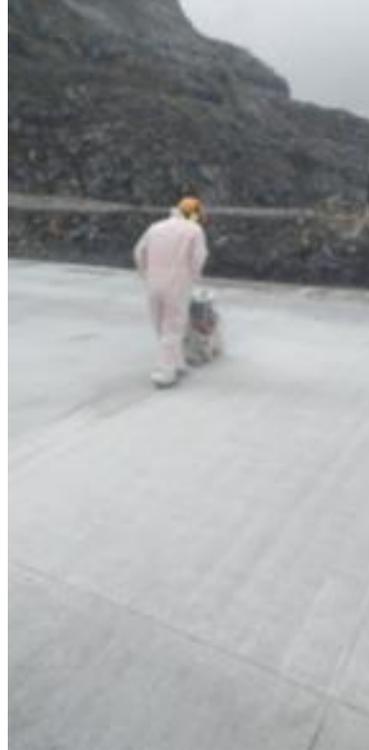
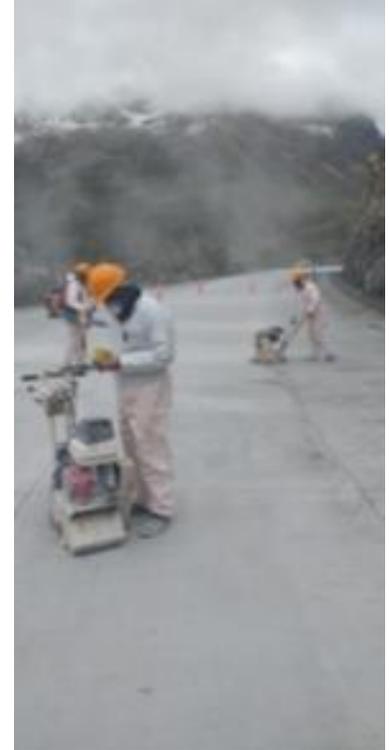
PROGRESIVA KM. 162+520 AL KM. 162+540}
VISITA DE SEGUIMIENTO Y MONITOREO: FRESADO DEL PAVIMENTO DE
CONCRETO

En las progresivas Km. 162+520 al Km. 162+540 se realiza el fresado del pavimento de concreto existente, Se utiliza 2 equipos de fresado, 1 soplador, y herramientas menores, trabajan: 1 capataz, 3 operarios, 2 vigias

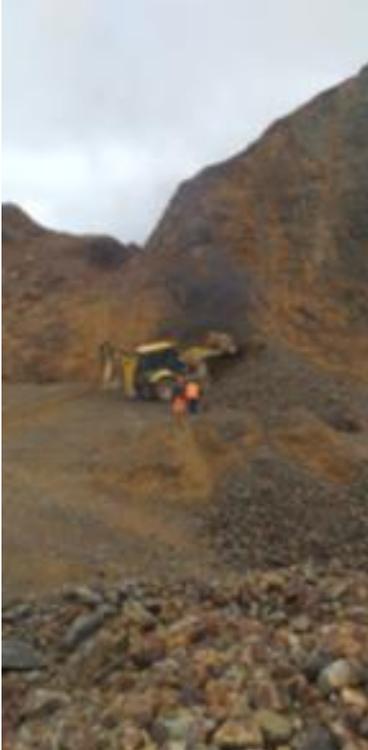
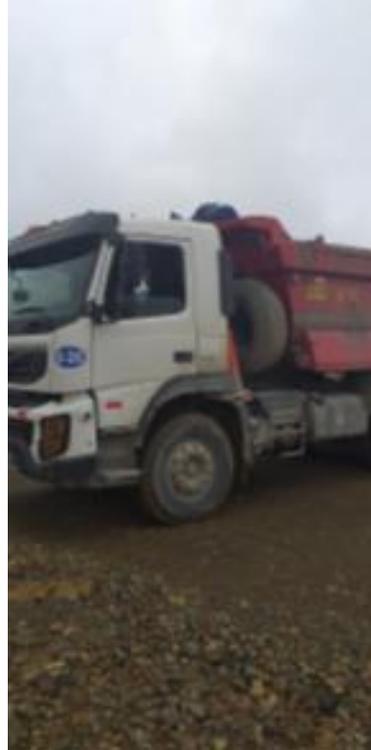
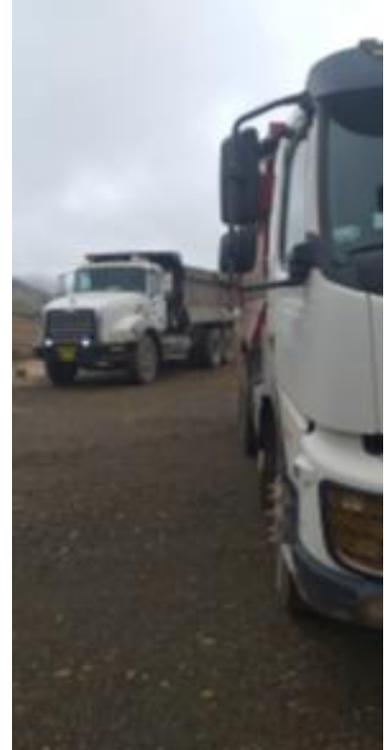
PROGRESIVA KM. 177+760

En la progresiva Km. 177+760 se realiza visita de seguimiento y monitoreo en las áreas auxiliares del tramo I, Cantera Silvia, donde se realiza el corte del material en banco para extraer material para realizar el relleno de huecos para el mantenimiento de la vía.

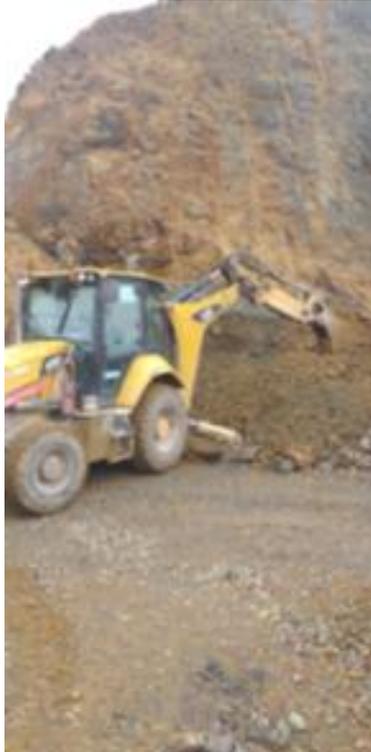
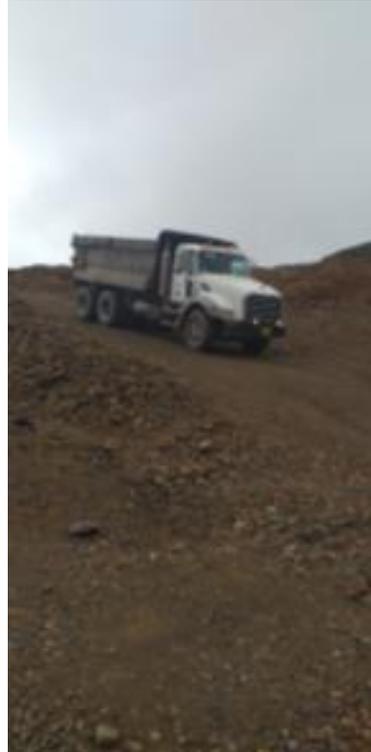
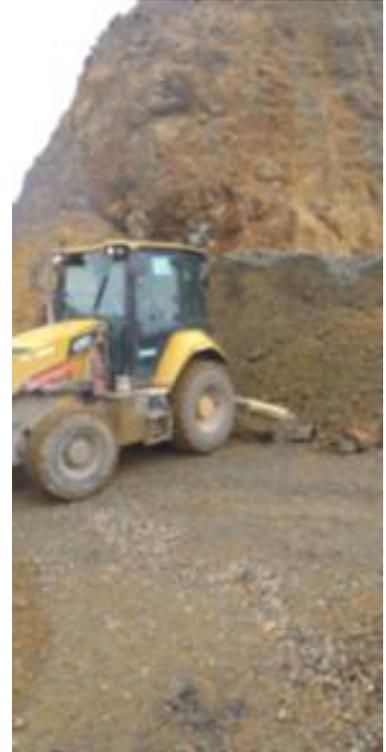
PROGRESIVA KM. 177+760

En la progresiva Km. 177+760 se realiza visita de seguimiento y monitoreo en las áreas auxiliares del tramo I, Cantera Silvia, donde se realiza el corte del material en banco para extraer material para realizar el relleno de huecos para el mantenimiento de la vía en el km. 176 y Km. 180. Se utiliza una retroexcavadora, 2 volquetes. trabajan: 1 capataz, 1 operador, 2 choferes.

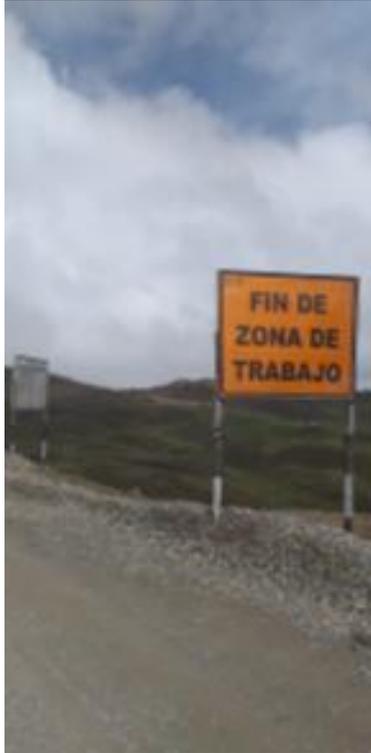
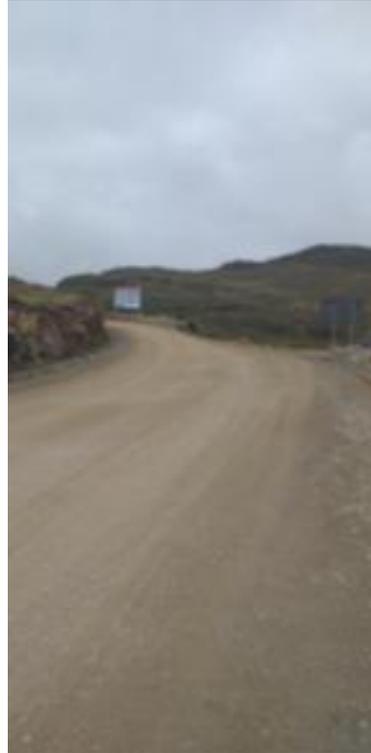
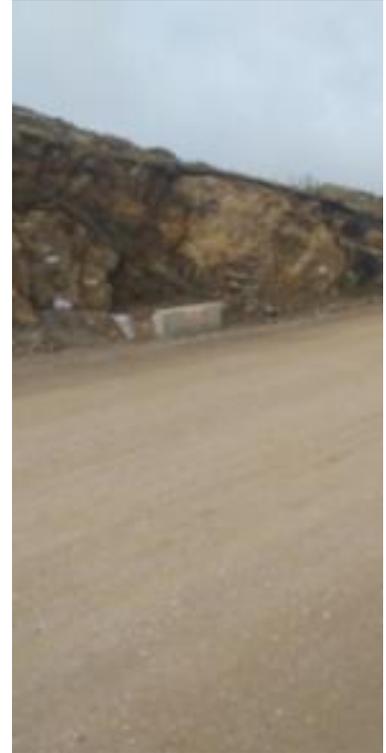
PROGRESIVA KM. 181+000

En la progresiva Km. 181+000 se realiza visita de seguimiento y monitoreo hasta el final del tramo I, desvio cerro de Pasco. el clima es despejado con chubascos dispersos en horas de la tarde, pero la superficie de la plataforma continua saturada.

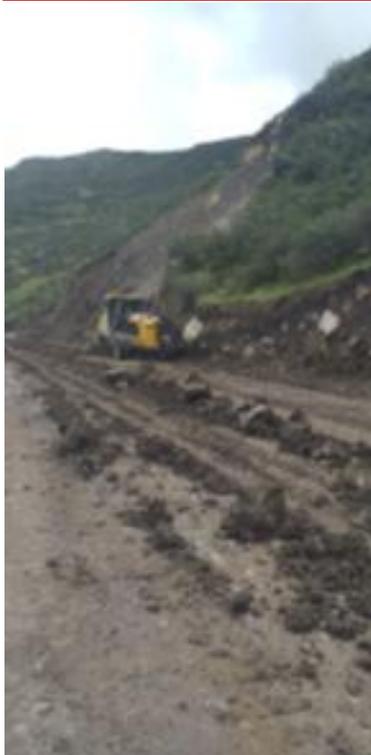
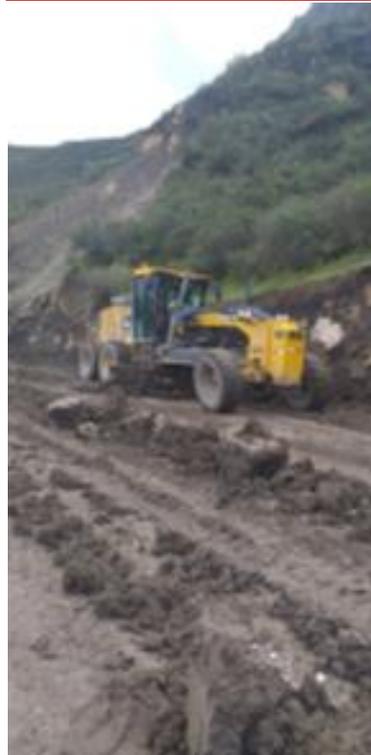
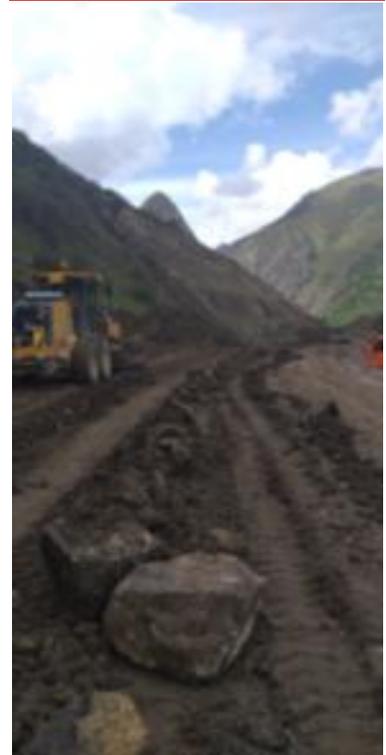
PROGRESIVAS KM. 138+400 AL KM. 139+650

En las progresivas Km. 138+400 al Km. 139+650 se realiza visita de seguimiento y monitoreo al ramal del tramo I: donde se realiza el mantenimiento vial en el ramal, donde se utiliza una motoniveladora y una compactadora de rodillo, Trabajan 1 capataz, 2 operadores, 2 vigias

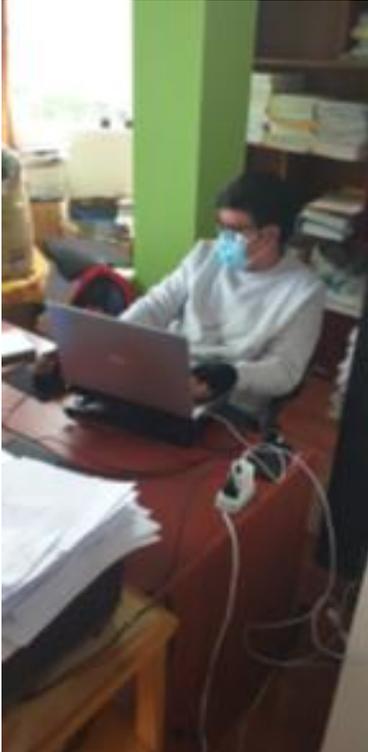
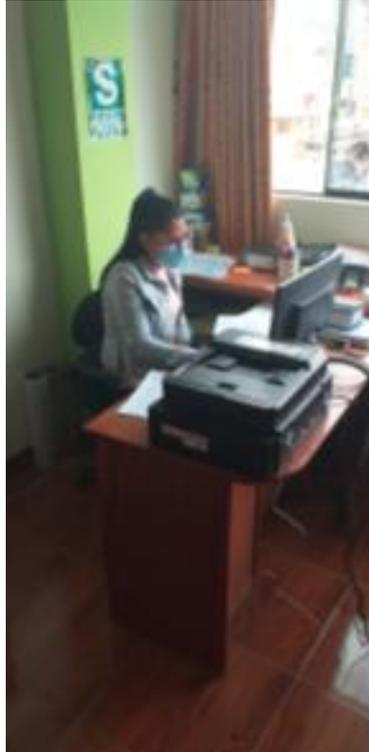
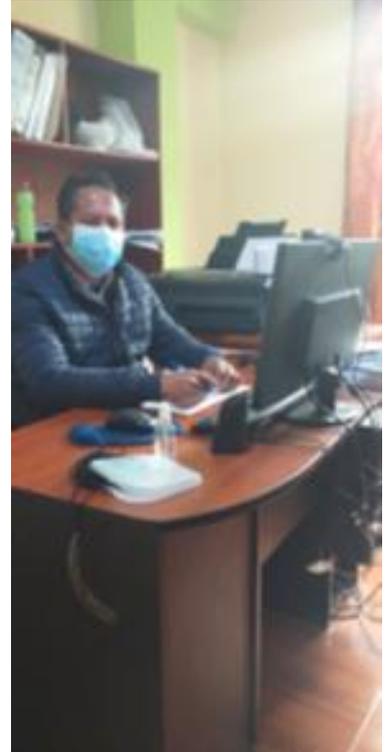
POBLADO DE OYON

En el poblado de Oyón se ubica las oficinas de la Supervisión, donde se verifica la presencia del Jefe de Supervisión, 1 especialista de Seguridad y salud en el trabajo, un especialista de Control de calidad , 1 especialista en trazo y topografía, 2 técnicos , 1 administradora 1 conductor con camioneta 4x4 en el sitio de la obra. Hoy no se logro acceso al cuaderno de obra porque esta en uso de la Contratista.
