## **BITACORA ELECTRÓNICA DE OBRA**

### **REGISTRO DE LA BITACORA Y FOTO DEL CUADERNO DE OBRA**

OBRA: MEJORAMIENTO DE LA CARRETERA OYON - AMBO TRAMO I: OYON - DESVIO CERRO DE PASCO- VIA PRINCIPAL KM. 134+977.92 AL KM. 181+000 Y RAMAL KM. 136+780 A KM. 139+698.19

VISITA DE MONITOREO AL TRAMO 1 DESDE POBLADO DE OYON HASTA EL KM. 181+000 (DESVIO CERRO DE PASCO)

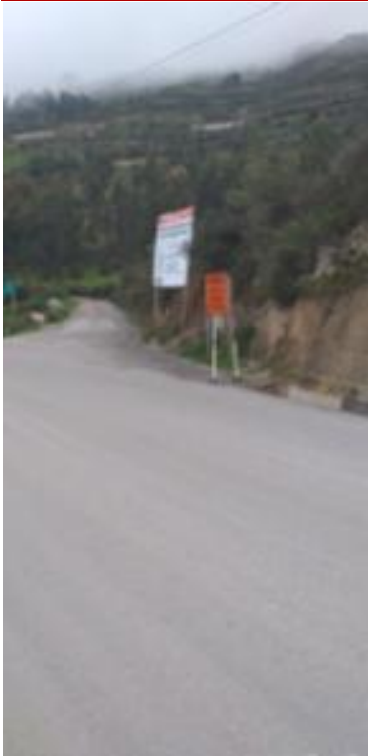
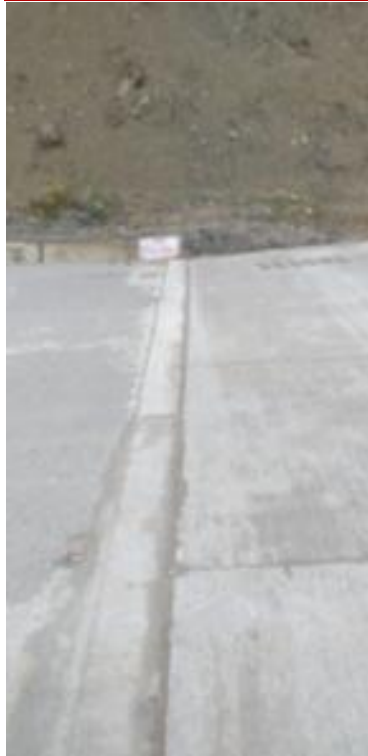
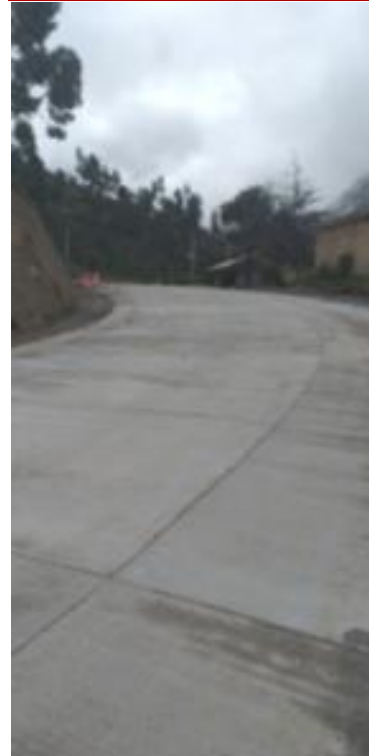
PROGRESIVA KM. 134+986

En la progresiva Km. 134+986, En la entrada del poblado de Oyón, se realiza la visita de seguimiento y monitoreo en el inicio de la via en el tramo I, el tiempo de hoy es nublado, con chubascos en horas de la tarde, no hay actividades en esta zona.

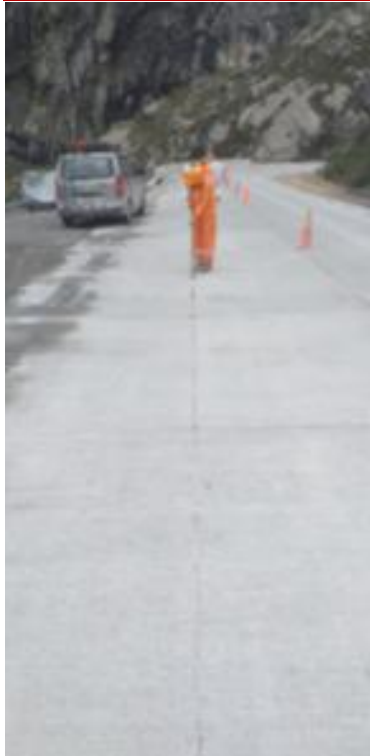
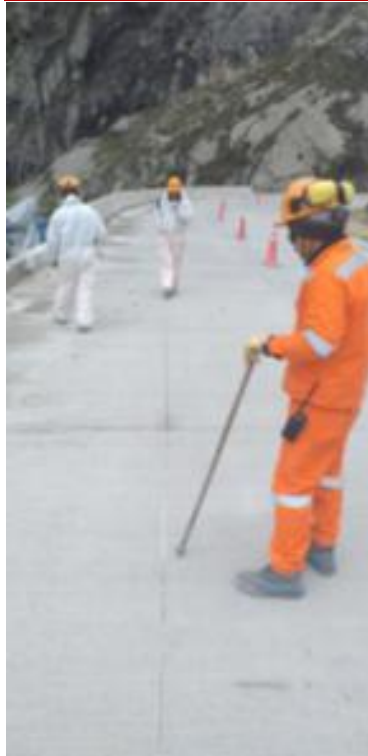
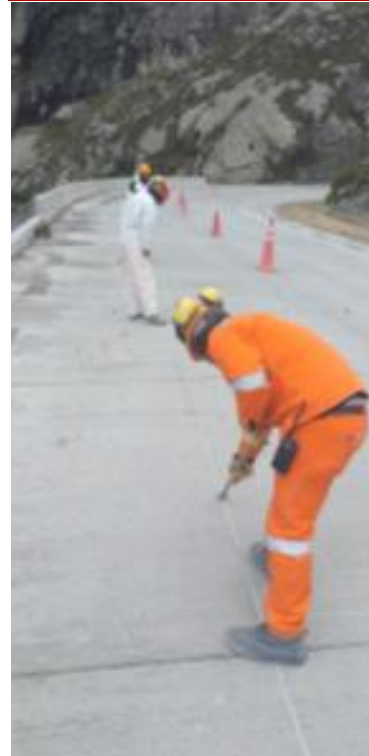
PROGRESIVA KM. 151+400 AL KM. 151+420

En las progresivas Km. 151+400 al Km. 151+420 se realiza el sellado de juntas del pavimento de concreto colocando la driza longitudinal Se utiliza 2 equipos de corte, 1 soplador, y herramientas menores, trabajan: 1 capataz, 3 operarios, 4 obreros, 2 vigias

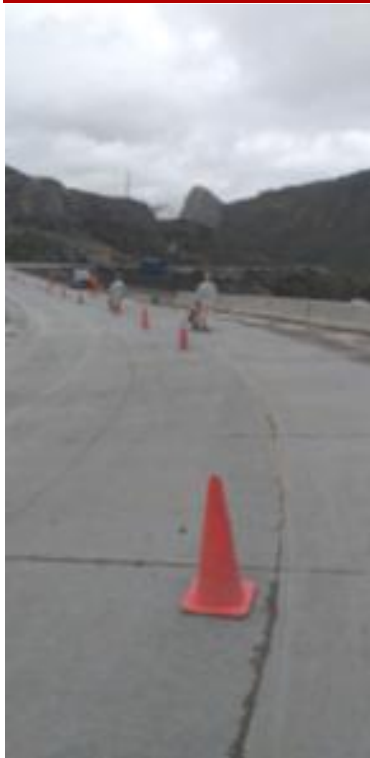
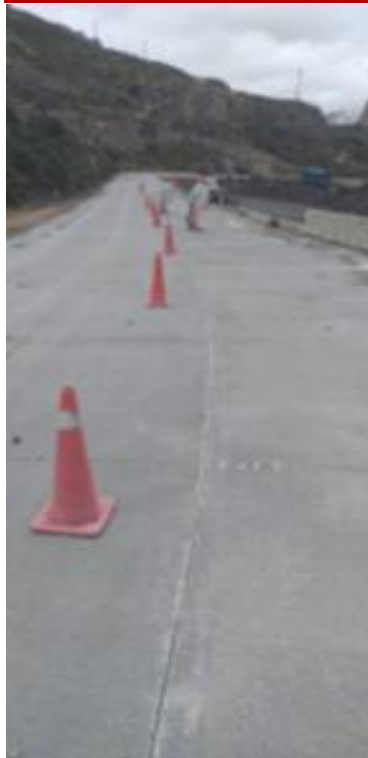
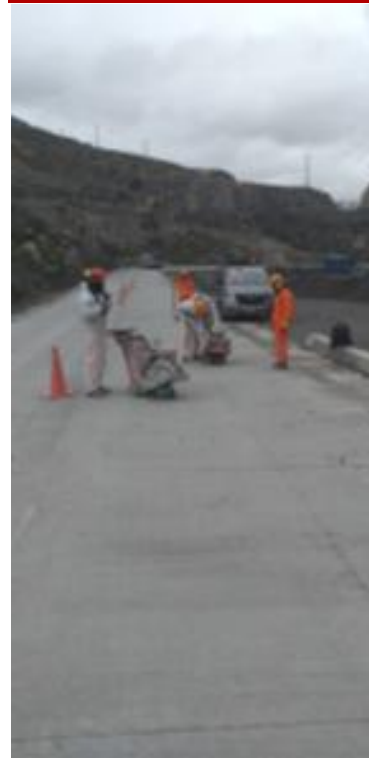
PROGRESIVA KM. 151+460

En la progresiva Km. 151+460 se continua con el corte de juntas para la colocación de drizas y el sellado de juntas, Se utiliza 2 cortadoras, 1 soplador, trabajan: 1 capataz, 3 operarios, 2 vigias.

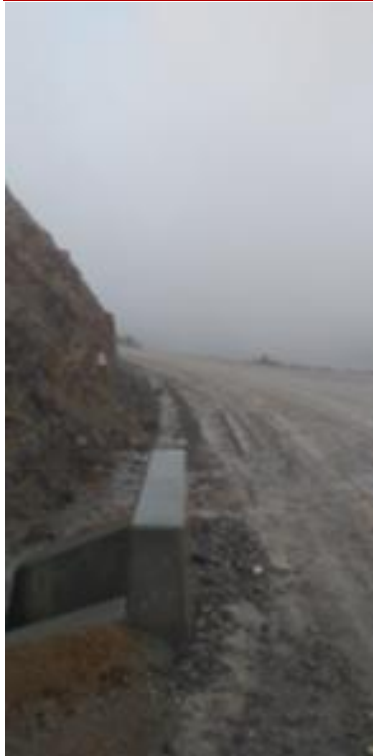
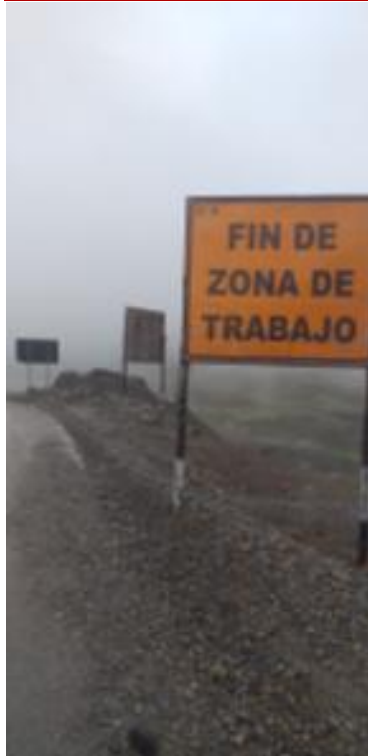
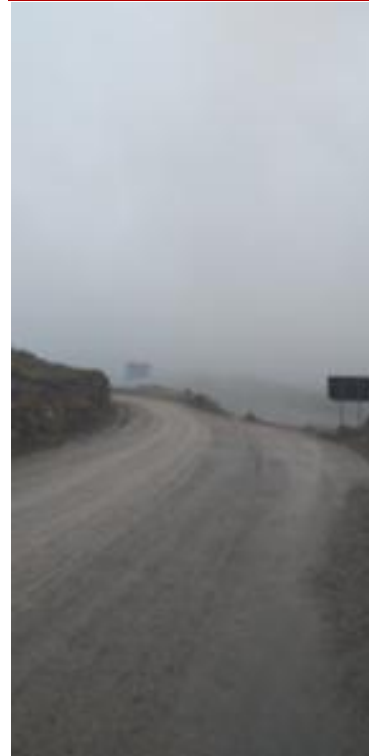
PROGRESIVA KM. 181+000

En la progresiva Km. 181+000 se realiza visita de seguimiento y monitoreo hasta el final del tramo I, desvio cerro de Pasco. el clima es nublado con chubascos dispersos en horas de la tarde, pero la superficie de la plataforma continua saturada

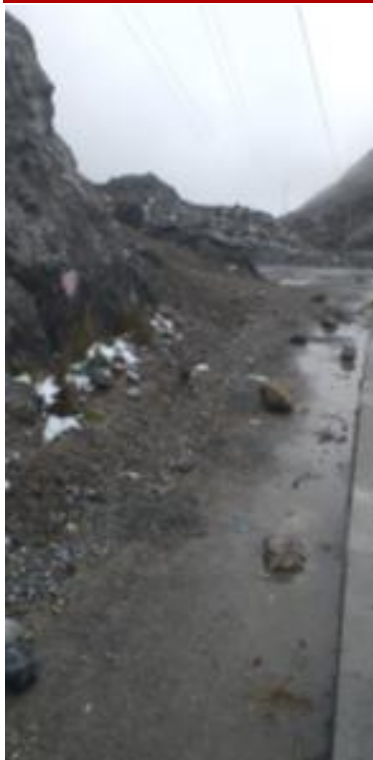
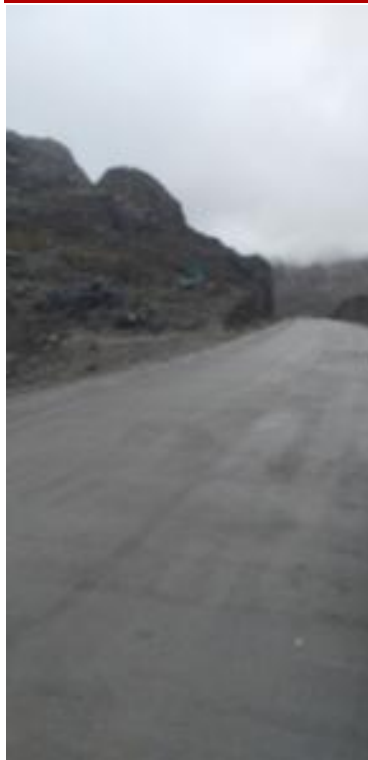
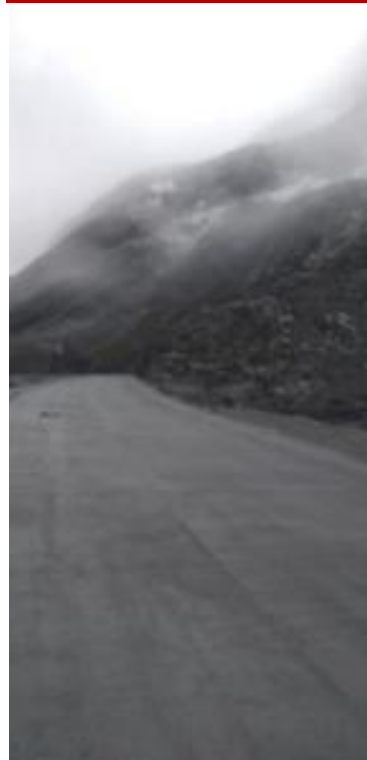
PROGRESIVA KM. 167+390

En la progresiva Km. 181+000 se realiza visita de seguimiento y monitoreo hasta la zona ABRA del tramo I, el clima es completamente nublado con trazas de nieve en toda la zona alta con chubascos dispersos en horas de la tarde, donde la superficie de la zona alta continua saturada

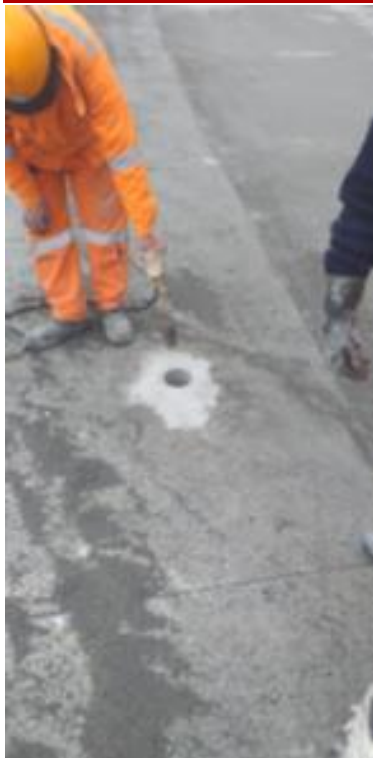
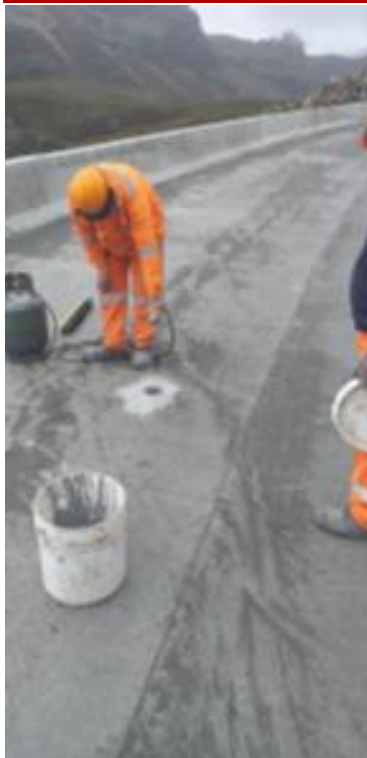
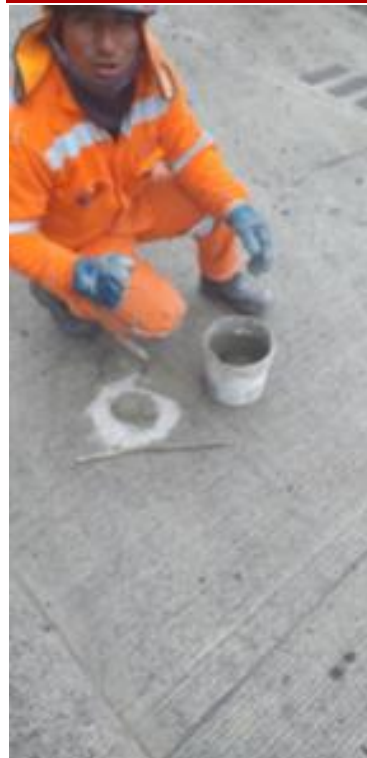
PROGRESIVA KM. 161+980 AL KM. 162+000

En las progresivas Km. 161+980 al Km. 162+000 se realiza el sellado de huecos perforados con diamantina, del pavimento de concreto existente, previamente se coloca sikadur y luego el concreto para el llenado y tapado de la perforación. Se utiliza 1 equipo de gas para el secado de la superficie y herramientas menores, trabajan: 1 capataz, 1 operario, 3 obreros, 2 vigias

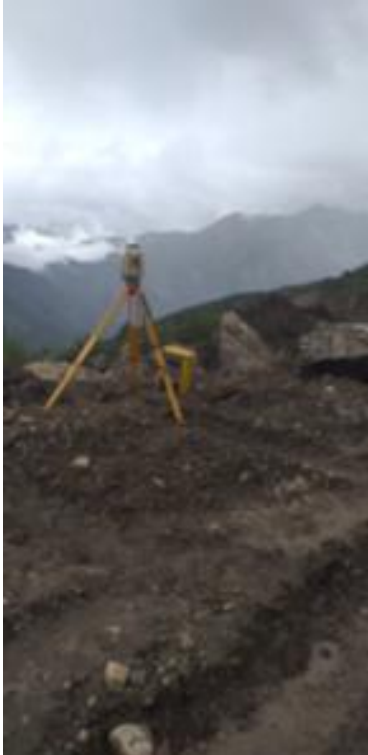
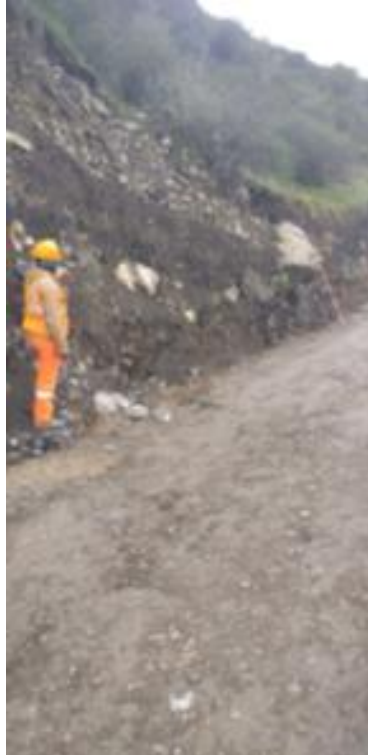
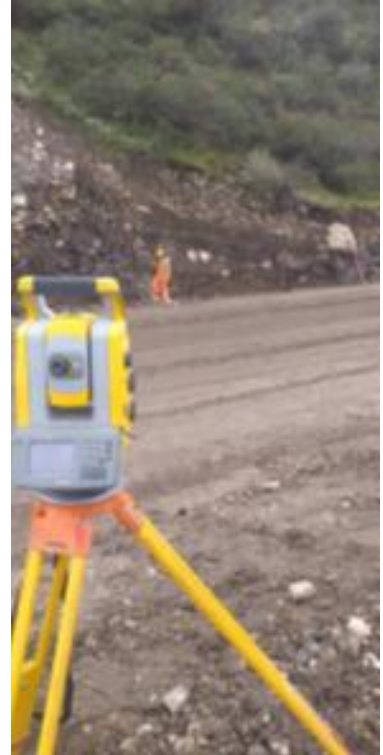
PROGRESIVA KM.139+460

En la progresiva Km. 139+460 se realiza visita de seguimiento y monitoreo en el acceso del tramo I, se realiza la revisión del levantamiento topográfico a nivel de subrasante. se utiliza 1 estación total , 2 prismas y herramientas menores, Trabajan 1 capataz, 1 topógrafo, 3 auxiliares de topógrafo.

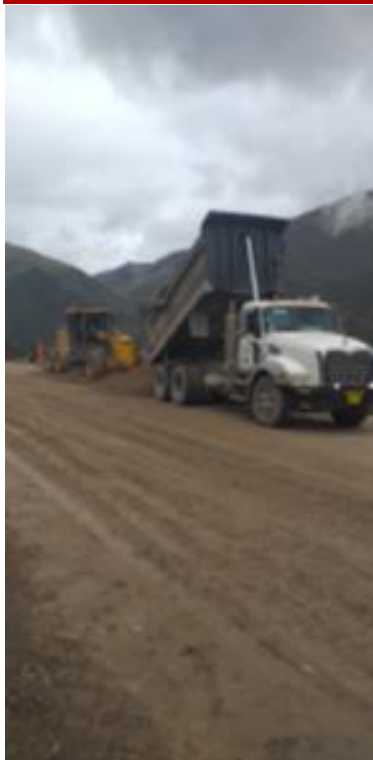
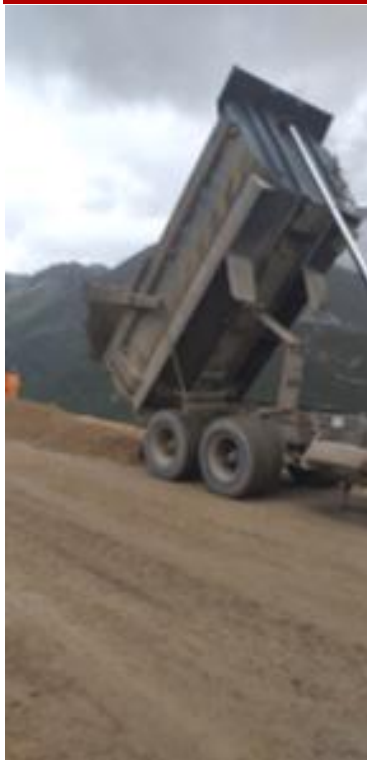
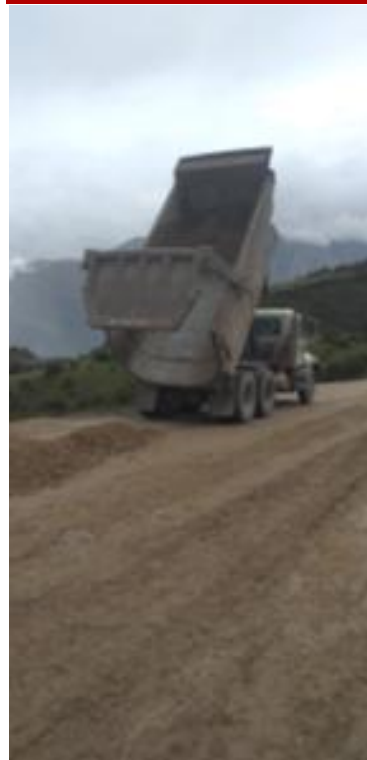
PROGRESIVA KM. 138+540

En la progresiva Km. 138+540 En el acceso del tramo I, se realiza el transporte proveniente de la cantera bellaluz, hacia el acceso. Se utiliza 1 cargador frontal para la carga del material y 2 volquetes, para el transporte del material hacia el acceso. trabajan: 1 capataz, 1 operador, 2 choferes, 2 vigias.

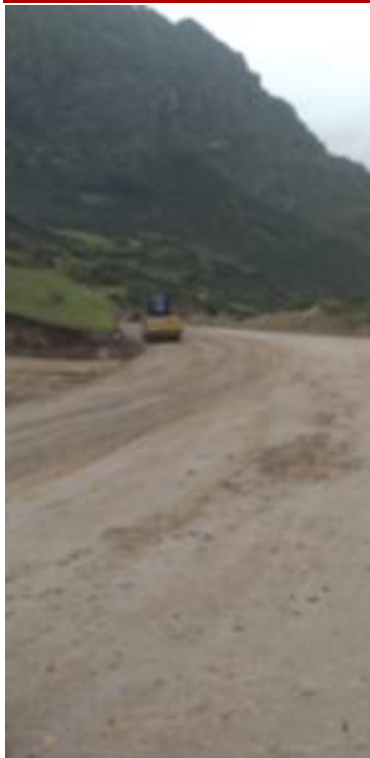
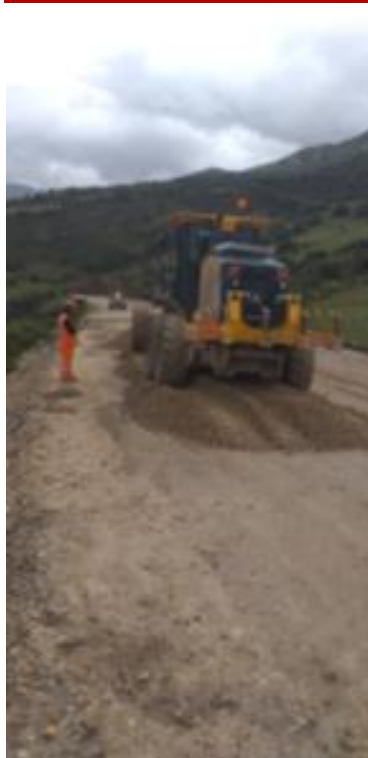
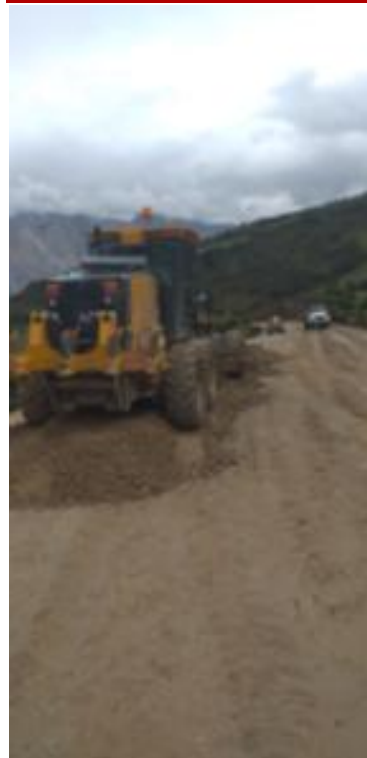
PROGRESIVA KM. 138+540 a Km. 138+640

En la progresiva Km. 138+540 AL km. 138+640 del ramal del tramo I, se realiza el perfilado y compactado en zona de corte, transporte proveniente de la cantera bellaluz, hacia el acceso para iniciar con la conformación de terraplenes Se utiliza 1 motoniveladora y 1 compactadora de rodillo. trabajan: 1 capataz, 2 operadores, 2 vigias.

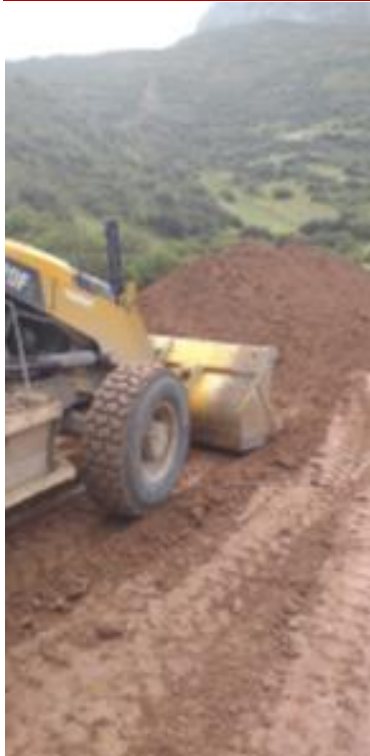
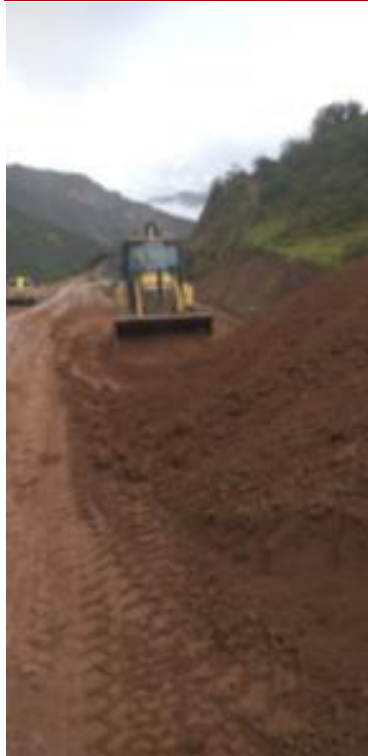
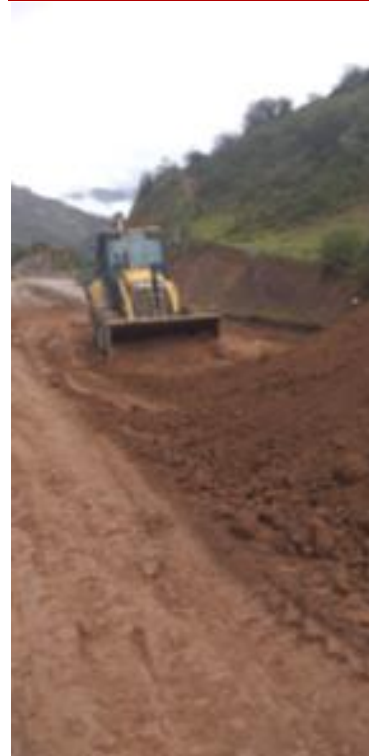
PROGRESIVA KM.138+360

En la progresiva Km. 138+360 del acceso del tramo i , se realiza el corte de material y transporte a DME 4 , Se utiliza 1 retroexcavadora, 2 volquetes, donde se transporte el material de corte hacia el DME 4, trabajan; 1 capataz, 1 operador, 2 choferes, 2 vigias
