BITACORA ELECTRÓNICA DE OBRA

| Confirma Bitacora: | Nro Informe: | Fecha Informe: | Nombre De La Obra: | Personal Encargado: | |
|---|---|---|--|---|---|
| Si | 036_ OS4 03 - 2022 | 02 - 04 - 2022 | Carretera Chuquicara-Puente Quiroz – Tauca-Cabana-Huandoval-Pallasca, Tramo: Tauca- Pallasca | NATALY SUSI CABALLON PAUCAR | |

INFORME DIARIO N°036_OS N°403-2022-MNT. TAUCA-PALLASCA/NSCP.2022.

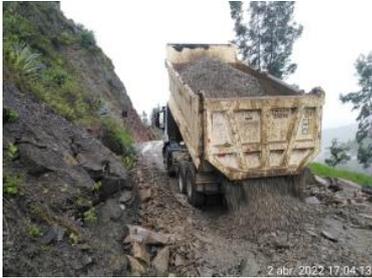
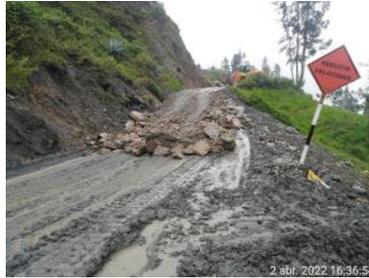
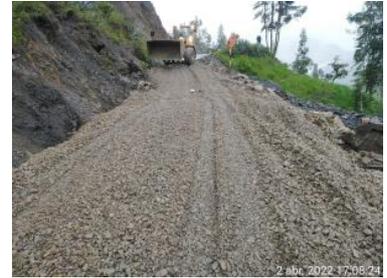
MANTENIMIENTO VIAL EN EL KM 9+600-KM9+740 (FALLA GEOLÓGICA).

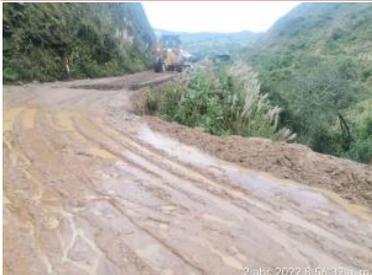
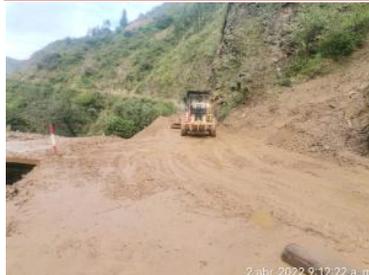
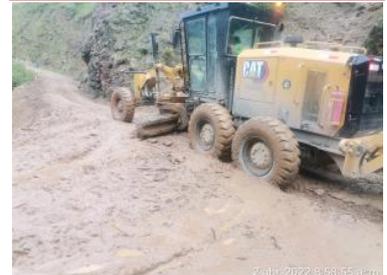
LIMPIEZA DE DERRUMBE EN EL KM 38+580.

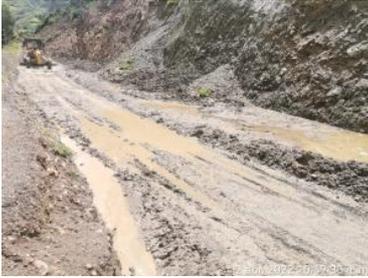
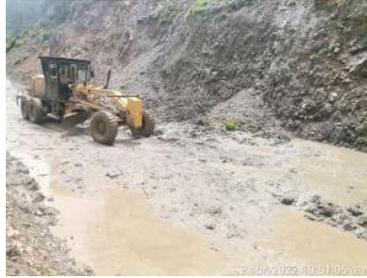
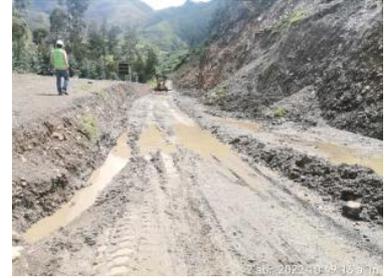
LIMPIEZA DE DERRUMBE EN EL KM 35+100.

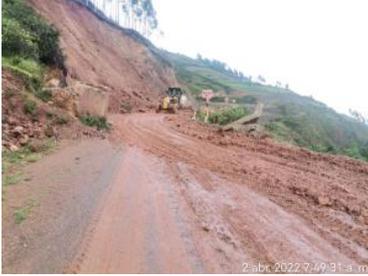
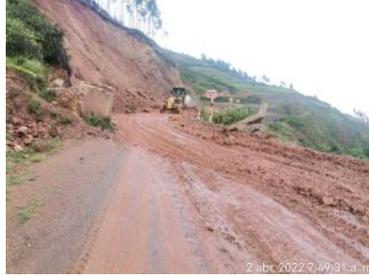
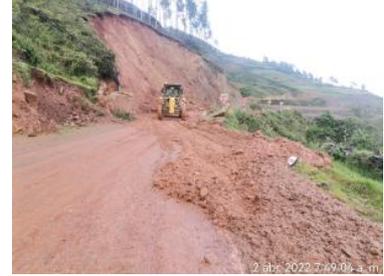
LIMPIEZA DE DERRUMBE EN EL KM 29+900.

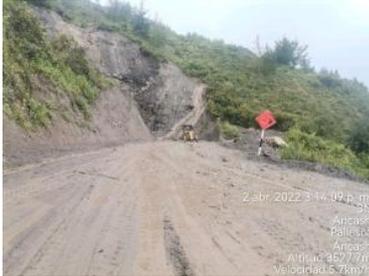
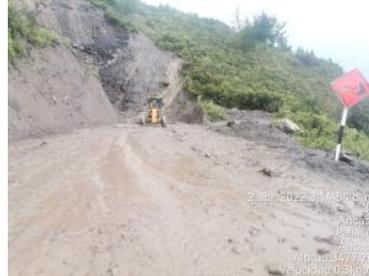
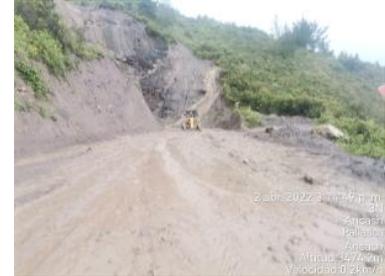
LIMPIEZA DE DERRUMBE EN EL KM22+580 (KM 22+500-KM23+400).

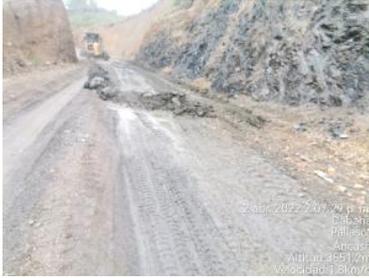
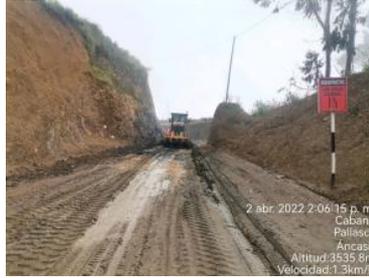
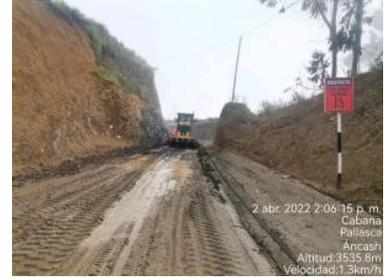
LIMPIEZA DE DERRUMBE EN EL KM23+400 (KM 22+500-KM23+400).

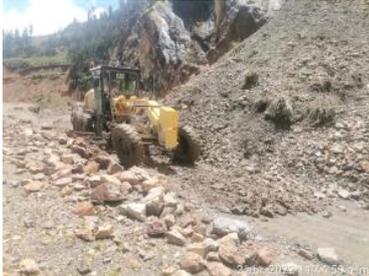
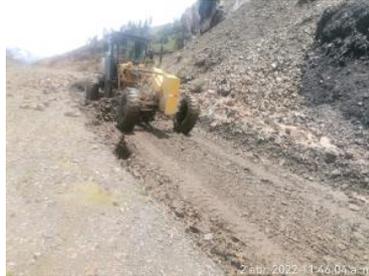
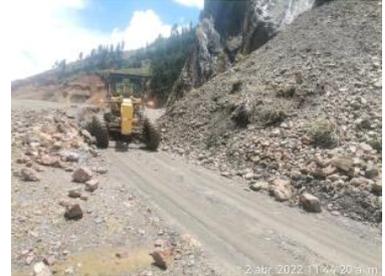
LIMPIEZA DE DERRUMBE EN EL KM 26+360.

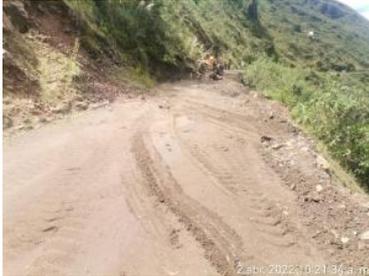
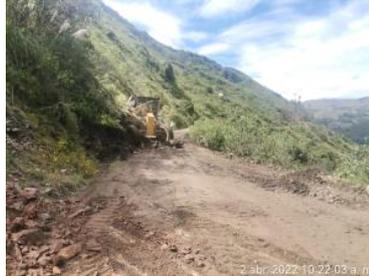
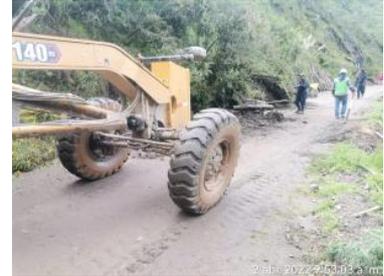
LIMPIEZA DE DERRUMBE EN EL KM38+460.

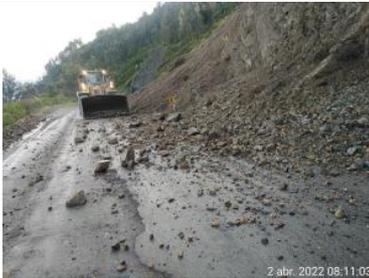
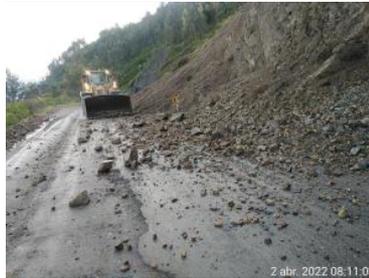
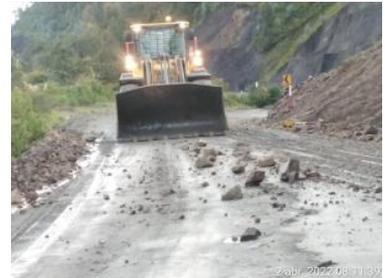
LIMPIEZA DE DERRUMBE EN EL KM 3+300(KM0+000-KM14+000).
-SE APRECIO DERRUMBE, DESPRENDIMIENTO DE PIEDRAS Y ROCAS EN EL KM0+000-KM14+000 EL MISMOS QUE SE REALIZO LIMPIEZA RESPECTIVA.
