BITACORA ELECTRÓNICA DE OBRA

NUMERO DE INFORME No. 0066

OBRA: MEJORAMIENTO DE LA CARRETERA OYON - AMBO TRAMO I: OYON - DESVIO CERRO DE PASCO- VIA PRINCIPAL KM. 134+977.92 AL KM. 181+000 Y RAMAL KM. 136+780 A KM. 139+698.19

VISITA DE MONITOREO AL TRAMO 1 DESDE POBLADO DE OYON HASTA EL KM. 181+000 (DESVIO CERRO DE PASCO)

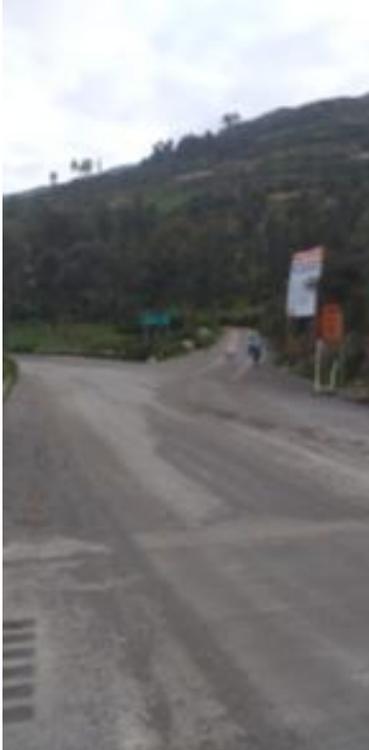
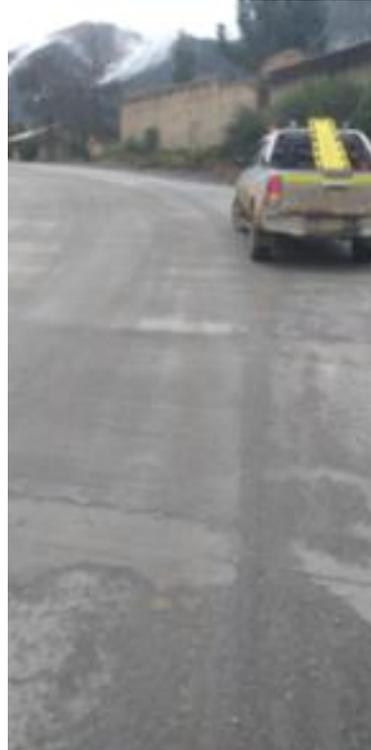
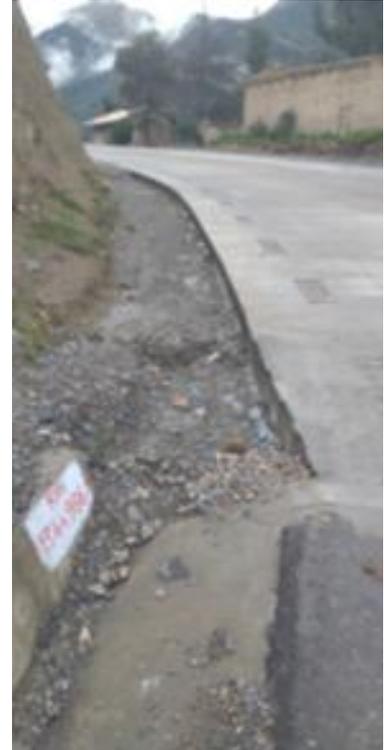
PROGRESIVA KM. 134+986

VISITA DE SEGUIMIENTO Y MONITOREO AL INICIO DEL TRAMO I: ENTRADA POBLADO DE OYON. VIA PRINCIPAL

inicio despejado En la progresiva Km. 134+986, En la entrada del poblado de Oyón, se realiza la visita de seguimiento y monitoreo en el inicio de la via en el tramo I, el tiempo de hoy es despejado, y soleado en la mañana y con chubascos en horas de la tarde, no hay actividades en esta zona.

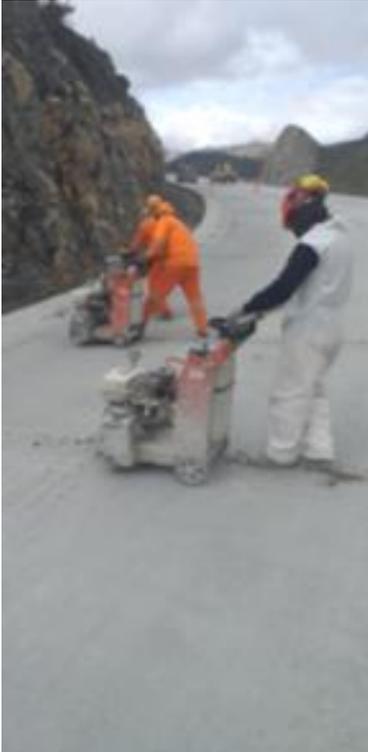
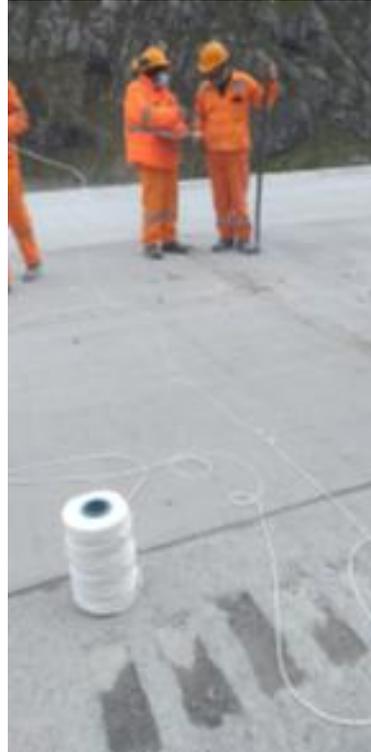
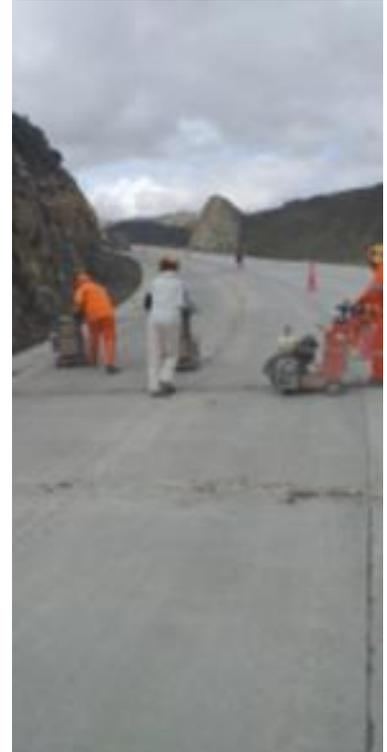
PROGRESIVA KM. 151+800 AL KM. 151+900

VISITA DE SEGUIMIENTO Y MONITOREO AL TRAMO I: CORTE Y SELLADO DE JUNTAS EN EL PAVIMENTO DE CONCRE

En las progresivas Km. 151+800 al Km. 151+900 se continua con el corte de juntas para la colocación de drizas y el sellado de juntas, Se utiliza 2 cortadoras, 1 soplador, trabajan: 1 capataz, 3 operarios, 3 obreros, 2 vigias.

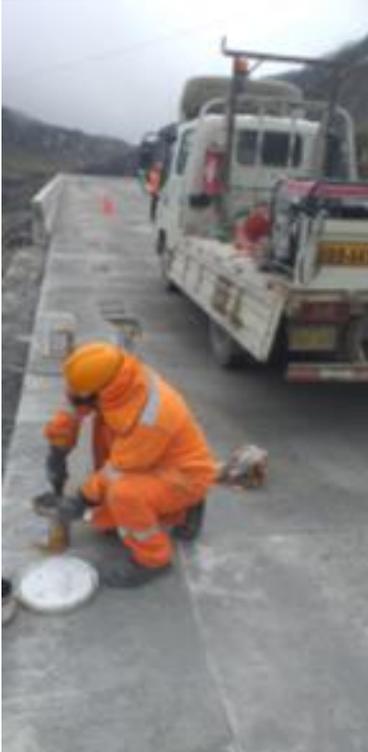
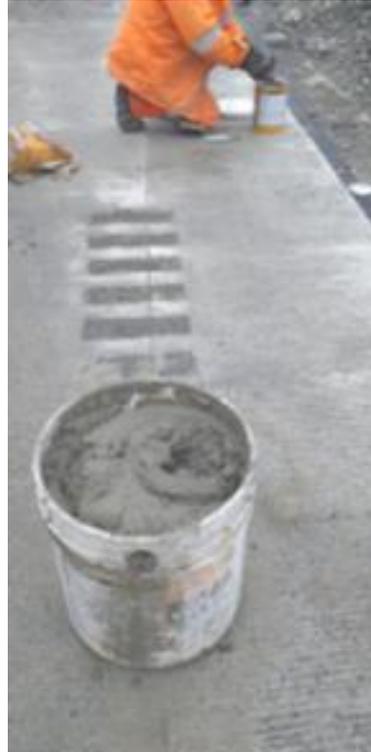
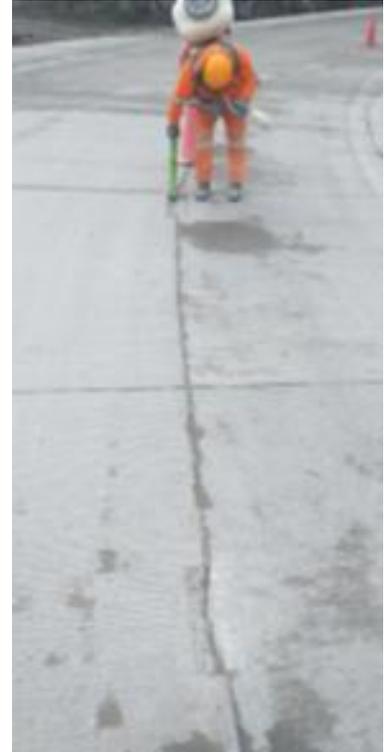
PROGRESIVA KM. 162+170 AL KM. 162+180

VISITA DE SEGUIMIENTO Y MONITOREO : SELLADO DE HUECOS PERFORADOS CON DIAMANTINA.

En las progresivas Km. 162+170 al Km. 162+180 se realiza el sellado de huecos perforados con diamantina, del pavimento de concreto existente, previamente se coloca sikadur y luego el concreto para el llenado y tapado de la perforación Se utiliza 1 equipos de gas para el secado de la superficie y herramientas menores, trabajan: 1 capataz, 1 operario, 3 obreros, 2 vigias

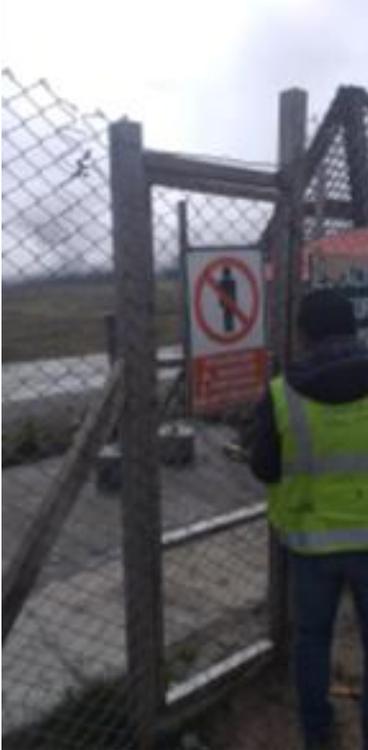
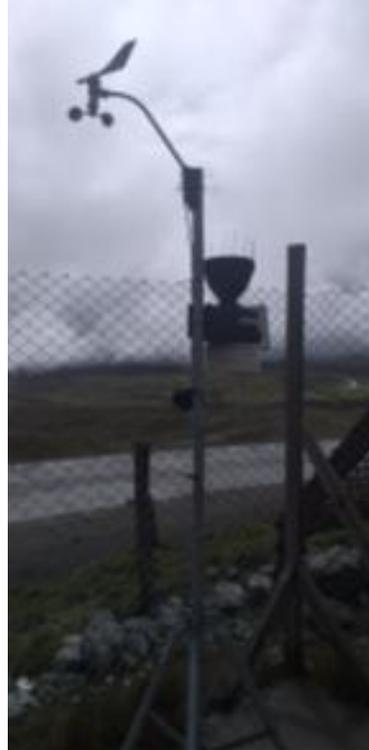
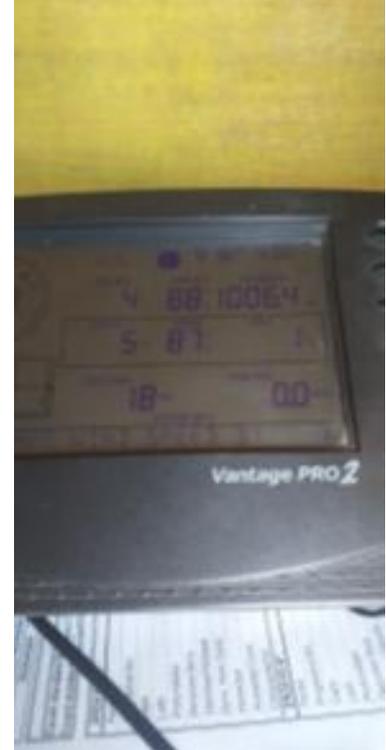
PROGRESIVA KM. 169+130

VISITA DE SEGUIMIENTO Y MONITOREO A LAS AREAS AUXILIARES: ESTACIÓN CLIMATOLÓGICA 2 (ALMACÉN CACHIPAMPA)

En la progresiva Km. 169+130 se realiza visita de seguimiento y monitoreo a la estación climatológica No. 2 (almacén cachipampa) donde se verifica la temperatura ambiental externa es de 4 °C , con presencia de neblina en el sector.

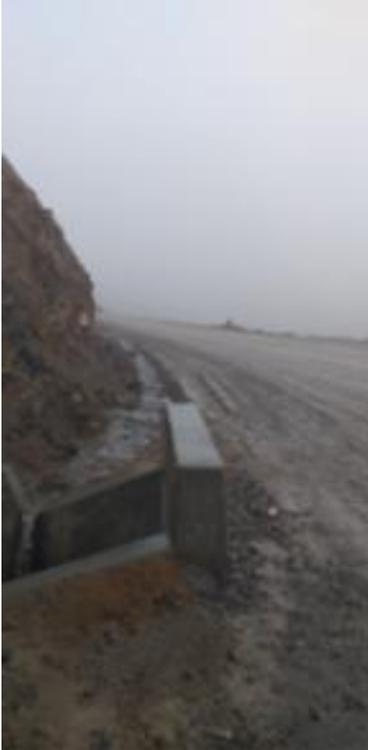
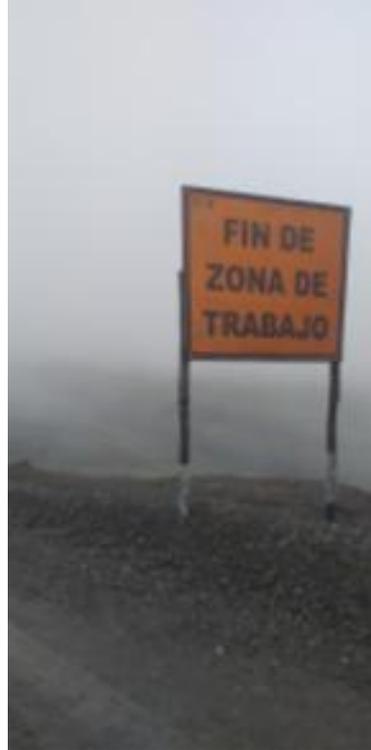
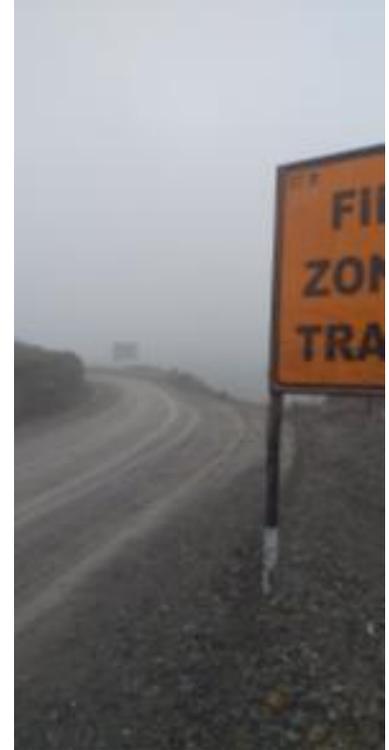
PROGRESIVA KM. 181+000

VISITA DE SEGUIMIENTO Y MONITOREO AL FINAL DEL TRAMO I: DESVIO CERRO DE PASCO

En la progresiva Km. 181+000 se realiza visita de seguimiento y monitoreo hasta el final del tramo I, desvio cerro de Pasco. el clima es nublado con chubascos dispersos en horas de la tarde, pero la superficie de la plataforma continua saturada

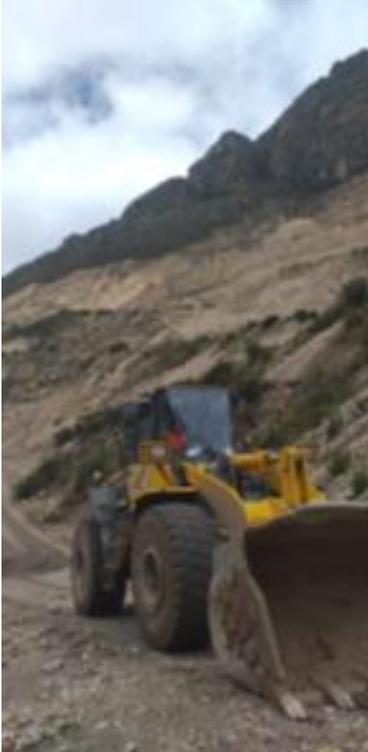
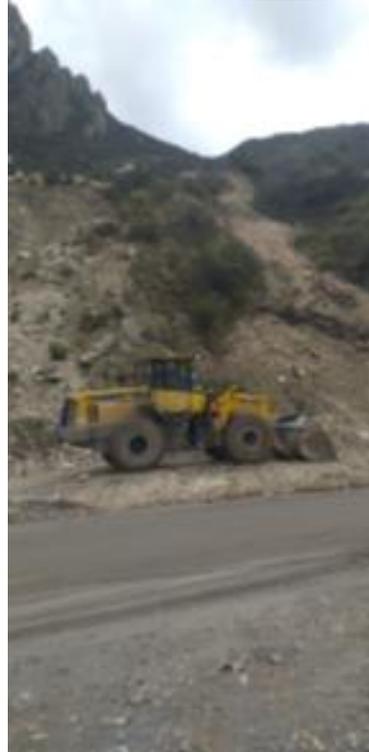
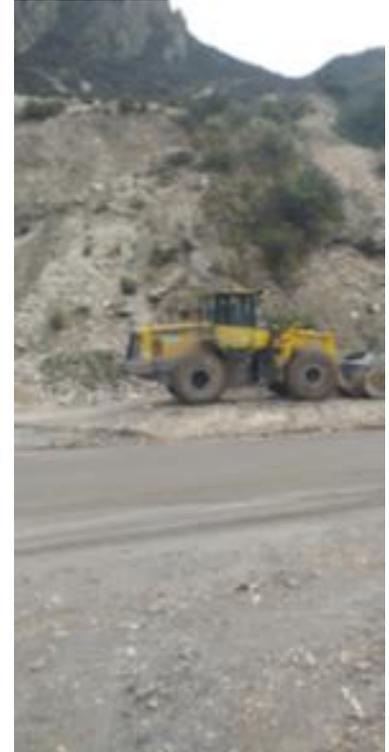
PROGRESIVA KM. 141+050

VISITA DE SEGUIMIENTO Y MONITOREO A LAS AREAS AUXILIARES: CANTERA BELLALUZ

En la progresiva Km. 141+050 se realiza visita de seguimiento y monitoreo a la entrada de la cantera Bellaluz donde se verifica la presencia de un equipo Cargador frontal que ha bajado de la cantera con la intención de auxiliar a un volquete en el tramo I. En la cantera bellaluz se realiza el corte y carga de material hacia el ramal del tramo I

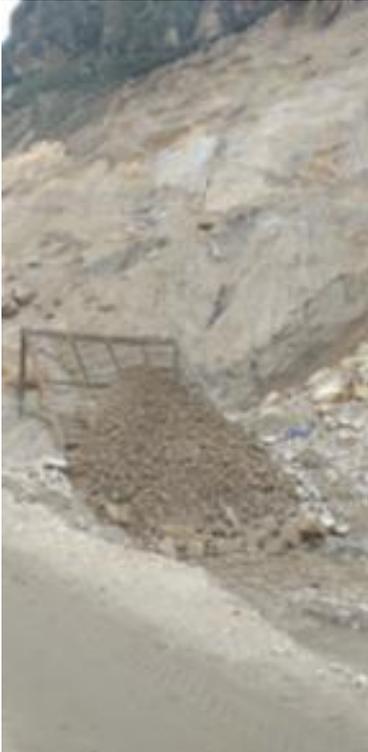
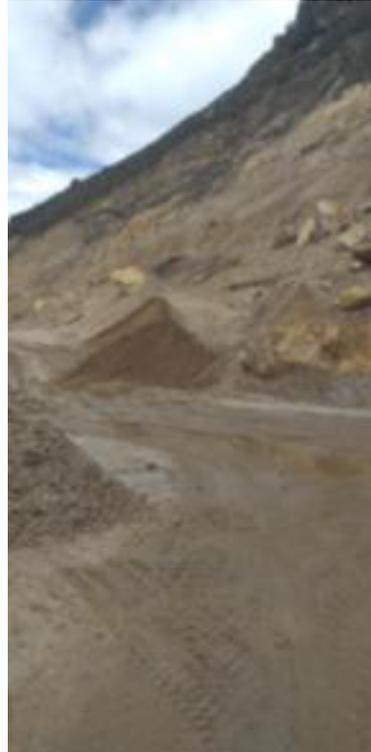
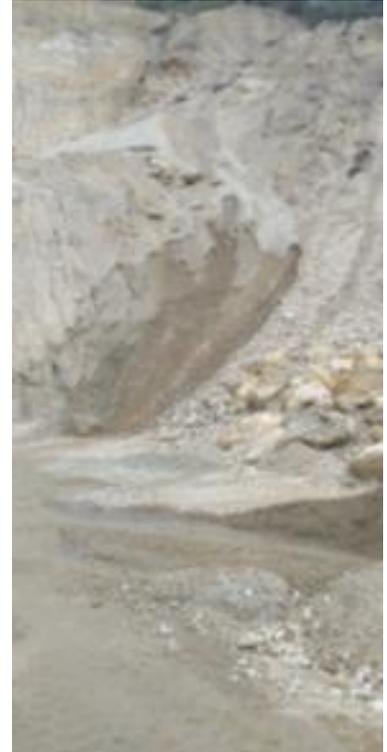
PROGRESIVA KM. 141+050

VISITA DE SEGUIMIENTO Y MONITOREO A LAS AREAS AUXILIARES: CANTERA BELLALUZ

En la progresiva Km. 141+050 se realiza visita de seguimiento y monitoreo a la entrada de la cantera Bellaluz donde se verifica la presencia de un equipo Cargador frontal que ha bajado de la cantera con la intención de auxiliar a un volquete en el tramo I. En la cantera bellaluz se realiza el corte y carga de material hacia el ramal del tramo I. Se utilizo un cargador frontal y dos volquetes, trabajaron: 1 capataz, 1 operador, 2 choferes, 1 vigia

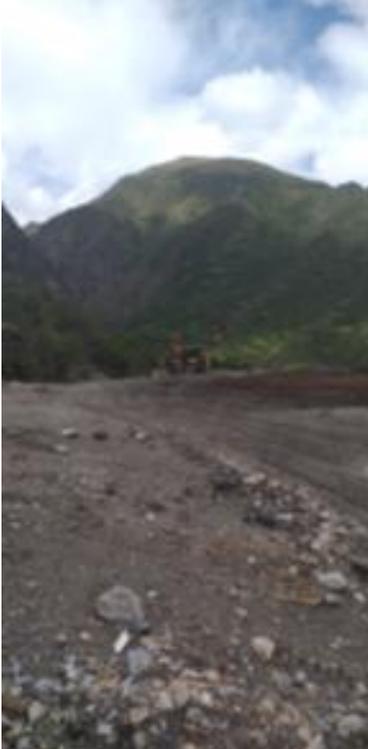
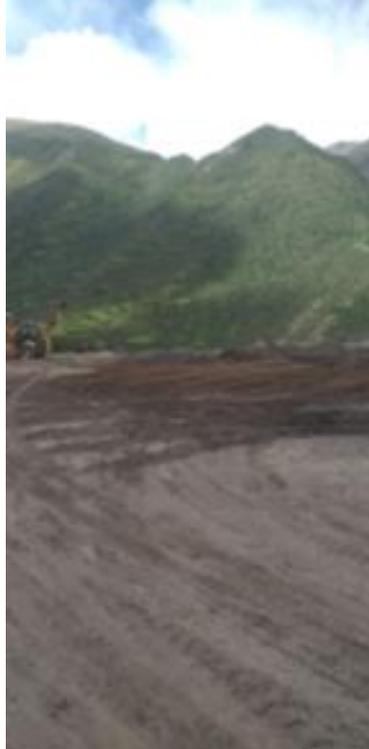
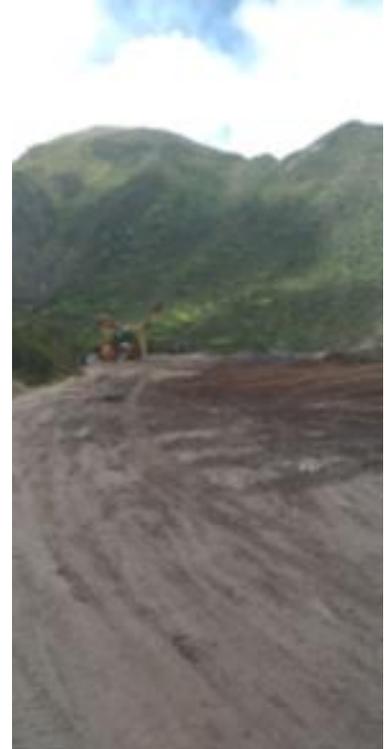
Actividades:PROGRESIVA KM. 139+500
VISITA DE MONITOREO AL TRAMO I: LIMPIEZA DE ACOPIO**CDescripcion :**

En la progresiva km. 139+500 se realiza la limpieza de acopio en el lado izquierdo de la vía, Se utiliza una retroexcavadora, trabajan: 1capataz, 1 operador, 1 vigia

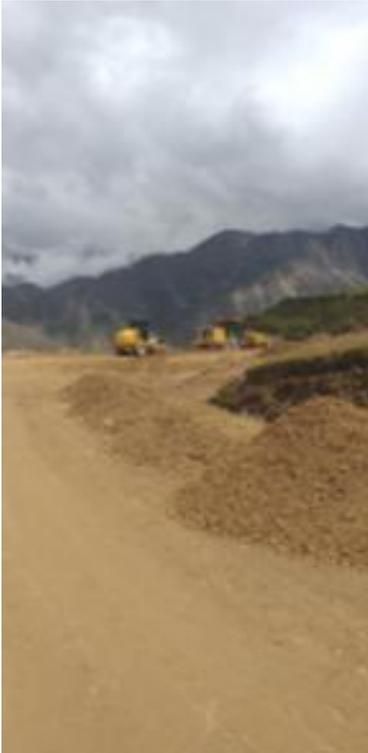
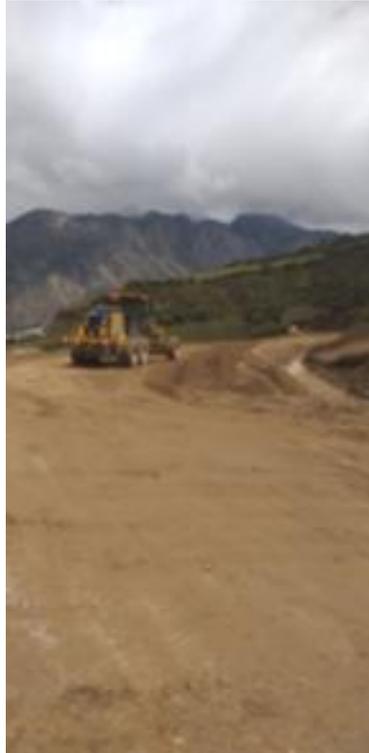
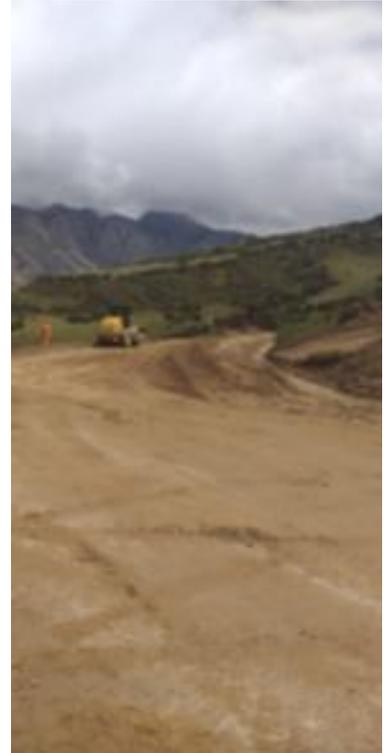
PROGRESIVA KM. 138+610 AL KM. 138+590
VISITA DE SEGUIENTO Y MONITOREO EN EL RAMAL DEL TRAMO I:
CONFORMACIÓN DE TERRAPLENES PROGRESIVA KM. 138+540 a Km. 138+640
200.0 MOVIMIENTO DE TIERRAS
210.A CONFORMACION DE TERRAPLENES

En la progresiva Km. 138+590 AL km. 138+610 del ramal del tramo I, se realiza el transporte proveniente de la cantera bellaluz, hacia el RAMAL para iniciar con la conformación de terraplenes Se utiliza 1 motoniveladora y 1 compactadora de rodillo. trabajan: 1 capataz, 2 operadores, 2 vigias

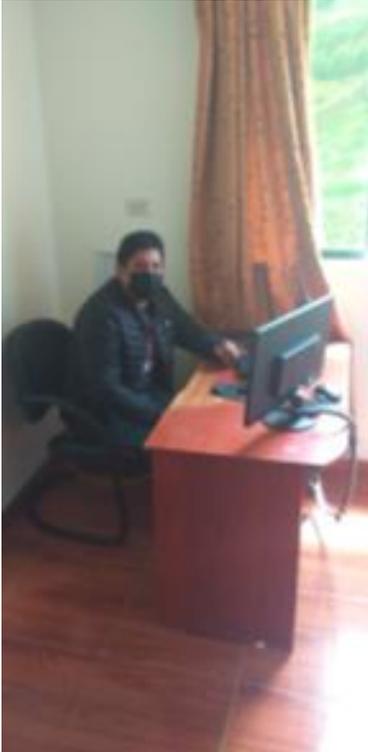
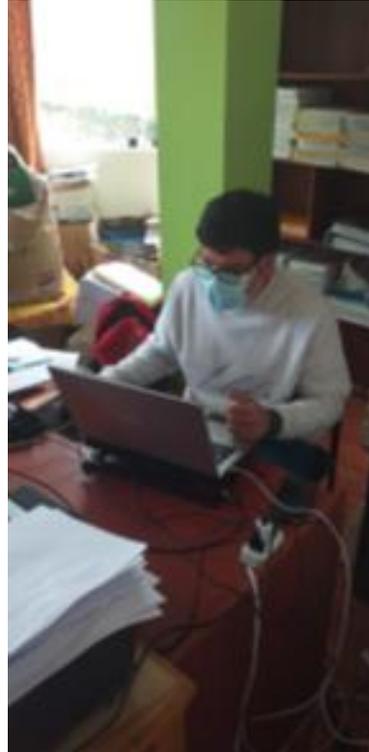
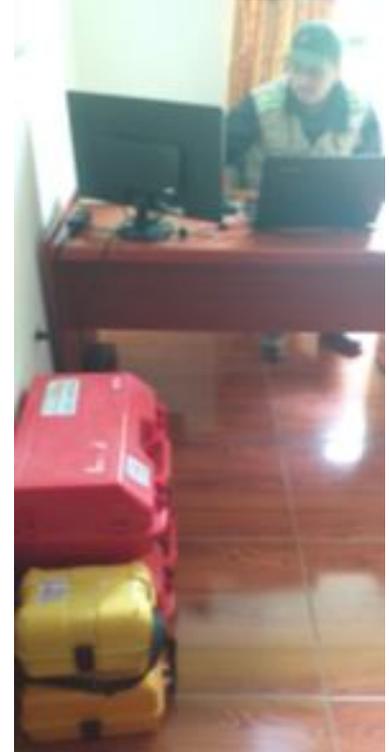
POBLADO DE OYON

VISITA DE SEGUIMIENTO Y MONITOREO A LAS OFICINAS DE SUPERVISION:
VERIFICACION DE RECURSOS**CDescripcion** :

En el poblado de Oyón se ubica las oficinas de la supervisión, donde se verifica la presencia del Jefe de supervisión, 1 especialista de trazo y topografía, 1 especialista de Seguridad, 1 especialista de control de calidad , 2 técnicos, 1 administradora 1 conductor con camioneta 4x4. Se verifica tambien los equipos de computacion , 2 equipos de topografia
