BITACORA ELECTRÓNICA DE OBRA

Confirma Bitacora:	Nro Informe:	Fecha Informe:	Nombre De La Obra:	Personal Encargado:
Si	N ^o 044-PVN - MJQ Y - 2022	23 - 03 - 2022	MEJORAMIENTO DE LA CARRETERA HUANUCO-CONOCOCHA, SECTOR: HUANUCO-LA UNION-HUALLANCA, RUTA PE-3N, HUANUCO - LA UNION - HUALLANCA, TR 3	MICHAEL JESUS QUISPE YAURI.

OBRA: MEJORAMIENTO, CONSERVACIÓN POR NIVELES DE SERVICIO Y OPERACIÓN DEL CORREDOR VIAL: HUANUCO – LA UNIÓN – HUALLANCA – DV. ANTAMINA/ EMP. PE-3N (TINGO CHICO) – NUEVAS FLORES – LLATA – ANTAMINA, TRAMO III.

OBRA N° 127-2018-MTC/20.2 CON LA EMPRESA CONTRATISTA CR20-(CHINA RAILWAY 20 BUREAU GROUP CORPORATION) PARA LA EJECUCIÓN DE LA OBRA “MEJORAMIENTO, CONSERVACIÓN POR NIVELES DE SERVICIO Y OPERACIÓN DE CORREDOR VIAL HUÁNUCO-LA UNIÓN-HUALLANCA-DV. ANTAMINA/EMP. PE-3N (TINGO CHICO)-NUEVAS FLORES-LLATA-ANTAMINA”, TRAMO III: INICIA (TINGO CHICO - LA UNIÓN) KM 102+819 Y CULMINA EN (HUALLANCA) KM 150+421.

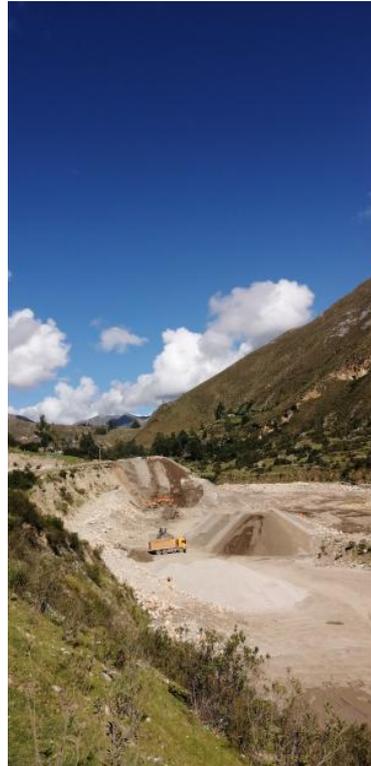
PROGRESIVA: KM 136+330

CANTERA DE RIO

ACOPIO DE MATERIAL OPTIMO

CARGUIO Y TRANSPORTE DE MATERIAL ZARANDEADO PARA RELLENO DE MUROS Y OBRAS DE ARTE
