## BITACORA ELECTRÓNICA DE OBRA

Confirma Bitacora:	Nro Informe:	Fecha Informe:	Nombre De La Obra:	Personal Encargado:
Si	059-2022-03-MTC/20.9-lgm	23-03-2022	HUANUCO - HUALLANCA (T1)	LUZMILA GUERRA MOTTA

OBRA: CONSERVACIÓN POR NIVELES DE SERVICIO, OPERACIÓN DEL CORREDOR VIAL HUÁNUCO – LA UNIÓN – HUALLANCA DV. ANTAMINA/ EMP. PE-3N (TINGO CHICO) – NUEVAS FLORES – LLATA – ANTAMINA – TRAMO I  
 CONTRATISTA: CHINA RAILWAY 20 BUREAU GROUP CORPORATION  
 SUPERVISOR: CONSORCIO SUPERVISOR LOUIS BERGER - HOB

## Panel Fotográfico de la Bitacora de Obras

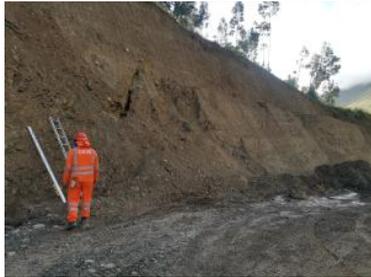
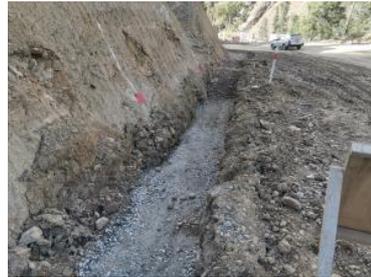
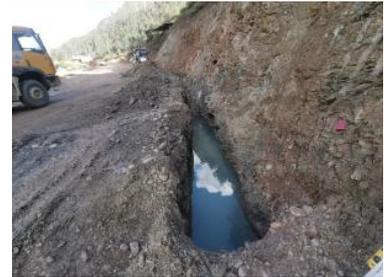
Progresiva: km 17+505 al km 17+750 aproximadamente

Se toma conocimiento que las actividades relacionadas a la construcción del subdre entre el km 17+650 al km 17+670 aproximadamente, el día de hoy fueron suspendidas por seguridad (posibles deslizamientos debido al material aparentemente inestable del talud superior).

Actividades verificadas por personal profesional, técnico y auxiliar del CR20 y del Consorcio HOB. Se sugirió el control adecuado de los procesos constructivos al Consorcio HOB, a fin de garantizar la calidad y durabilidad de la obra. Así como el cumplimiento de los protocolos de seguridad y salud en el trabajo para la actividad y la adecuada disposición de residuos a fin de su posterior transporte.

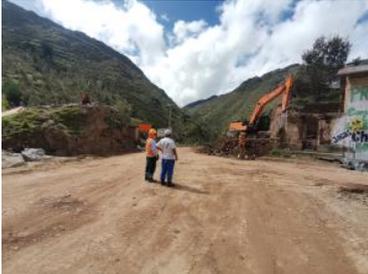
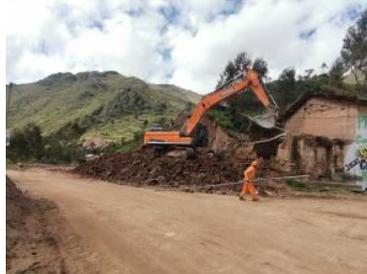
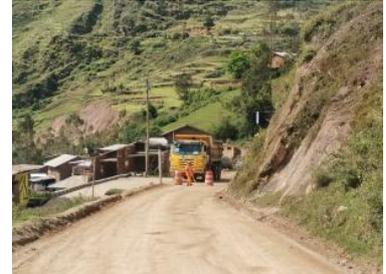
Progresiva: km 44+715 aproximadamente

Se toma conocimiento que el material excedente es transportado al DME ubicado en el km 52+730C.

Es preciso indicar que se está procediendo a demoler una vivienda existente.

Actividades verificadas por personal profesional, técnico y auxiliar del CR20 y del Consorcio HOB. Se sugirió el control adecuado de los procesos constructivos al Consorcio HOB, a fin de garantizar la calidad y durabilidad de la obra. Así como el cumplimiento de los protocolos de seguridad y salud en el trabajo para la actividad y la adecuada disposición de residuos a fin de su posterior transporte.

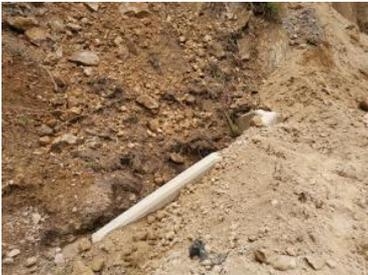
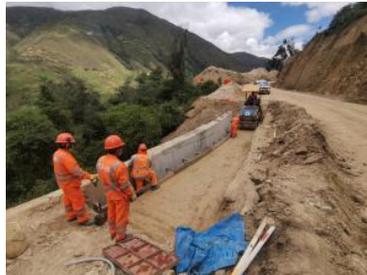
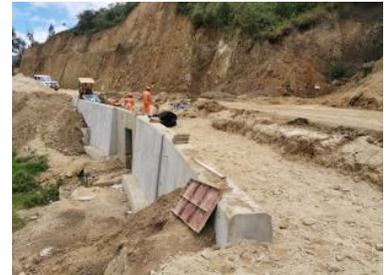
Progresiva: km 30+253 y km 30+239 al km 30+268 (Alcantarilla MCA y Muro de Contención respectivamente)

Crítico

No se ha verificado la condición del muro de contención, por lo que, se ha realizado consulta a la supervisión de obra (si se encuentra comprendido en el presupuesto contractual, variaciones o eventos compensables u otros)

De los Paneles Fotográficos n°s 3 y 6 Se ha instado al Contratista y Supervisión de Obra el cumplimiento de los mecanismos y estipulaciones contractuales descritas en el Contrato de Obra n° 127-2018-MTC/20 y Contrato de Servicios de Consultoría n°144-2018-MTC/20.2. A fin de garantizar las buenas prácticas de la construcción y la oportuna comunicación de los actuados en obra a PVN.

Actividades verificadas por personal profesional, técnico y auxiliar del CR20 y del Consorcio HOB. Se sugirió el control adecuado de los procesos constructivos al Consorcio HOB, a fin de garantizar la calidad y durabilidad de la obra. Así como el cumplimiento de los protocolos de seguridad y salud en el trabajo para la actividad y la adecuada disposición de residuos a fin de su posterior transporte.

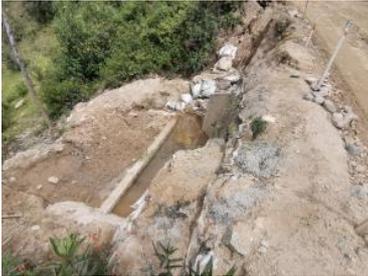
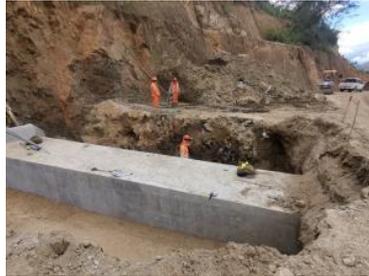
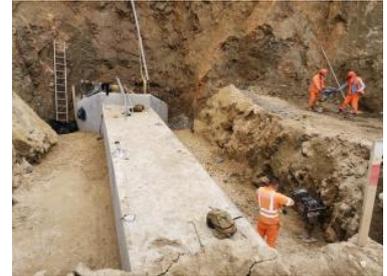
Progresiva: km 32+623  
500DRENAJE  
502.ARelleno para estructuras

Personal aproximado verificado en campo: 1 Capataz y 4 Ayudante.  
Equipos aproximados verificados en campo: 1 Rodillo bermero con operador, además de equipos menores 2 Vibro pisón  
Actividades verificadas por personal profesional, técnico y auxiliar del CR20 y del Consorcio HOB. Se sugirió el control adecuado de los procesos constructivos al Consorcio HOB, a fin de garantizar la calidad y durabilidad de la obra. Así como el cumplimiento de los protocolos de seguridad y salud en el trabajo para la actividad y la adecuada disposición de residuos a fin de su posterior transporte.

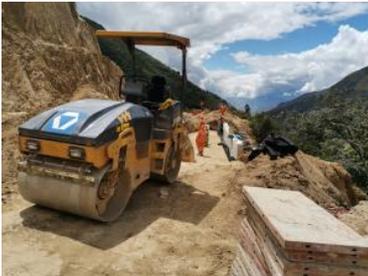
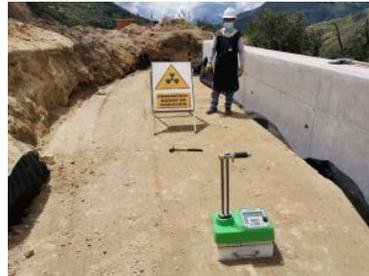
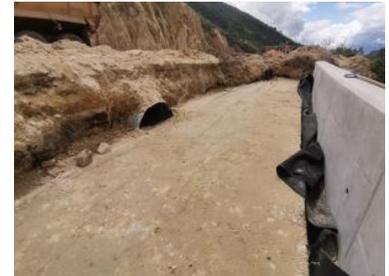
Progresiva: km 31+056 al km 31+069 (Muro de Contención)

Crítico

Se viene realizando actividades de control de calidad de la compactación de los rellenos en proceso por parte del Contratista y verificados por la Supervisión de Obra.

No se ha verificado la condición del muro de contención, por lo que, se ha realizado consulta a la supervisión de obra (si se encuentra comprendido en el presupuesto contractual, variaciones o eventos compensables u otros).

Actividades verificadas por personal profesional, técnico y auxiliar del CR20 y del Consorcio HOB. Se sugirió el control adecuado de los procesos constructivos al Consorcio HOB, a fin de garantizar la calidad y durabilidad de la obra. Así como el cumplimiento de los protocolos de seguridad y salud en el trabajo para la actividad y la adecuada disposición de residuos a fin de su posterior transporte.

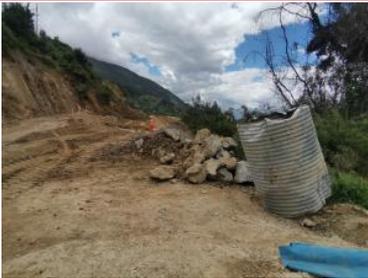
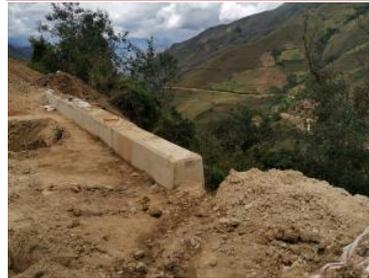
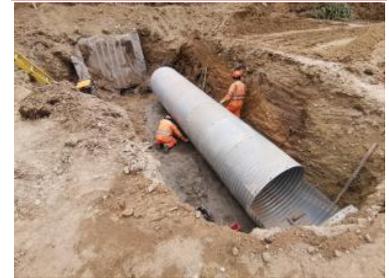
Progresiva: km 29+840  
500 DRENAJE  
519.ATubería TMC Ø = 48"

Personal aproximado verificado en campo: 3 Ayudantes  
Equipos aproximados verificados en campo: 2 Vibro pisón.  
Actividades verificadas por personal profesional, técnico y auxiliar del CR20 y del Consorcio HOB. Se sugirió el control adecuado de los procesos constructivos al Consorcio HOB, a fin de garantizar la calidad y durabilidad de la obra. Así como el cumplimiento de los protocolos de seguridad y salud en el trabajo para la actividad y la adecuada disposición de residuos a fin de su posterior transporte.  
Se aprecia el retiro de tubería existente TMC, pendiente de transporte.

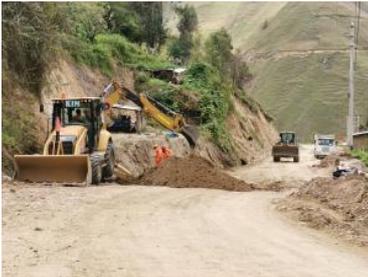
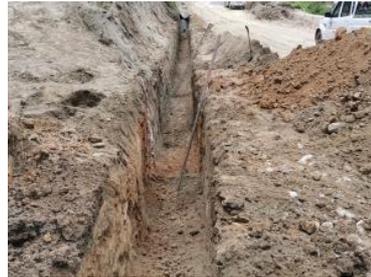
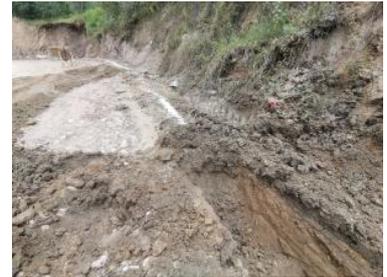
Progresiva: km 25+524 al km 25+635 aproximadamente

Se toma conocimiento que las actividades relacionadas a la construcción del subdren entre el km 17+650 al km 17+670 aproximadamente, el día de hoy fueron suspendidas por seguridad (posibles deslizamientos debido al material aparentemente inestable del talud superior).

Actividades verificadas por personal profesional, técnico y auxiliar del CR20 y del Consorcio HOB. Se sugirió el control adecuado de los procesos constructivos al Consorcio HOB, a fin de garantizar la calidad y durabilidad de la obra. Así como el cumplimiento de los protocolos de seguridad y salud en el trabajo para la actividad y la adecuada disposición de residuos a fin de su posterior transporte.
