## BITACORA ELECTRÓNICA DE OBRA

Confirma Bitacora:	Nro Informe:	Fecha Informe:	Nombre De La Obra:	Personal Encargado:	
Si	060-2022 - MTC /20.9 -lgm	28 - 03 - 2022	HUANUCO - HUALLANCA (T1)	LUZMILA GUERRA MOTTA	
Foto Bitacora:	Foto Bitacora 2:	Foto Bitacora 3:	Foto Bitacora 4:	Foto Bitacora 5:	Foto Bitacora 6:

OBRA: CONSERVACIÓN POR NIVELES DE SERVICIO, OPERACIÓN DEL CORREDOR VIAL HUÁNUCO – LA UNIÓN – HUALLANCA DV. ANTAMINA/ EMP. PE-3N (TINGO CHICO) – NUEVAS FLORES – LLATA – ANTAMINA – TRAMO I  
 CONTRATISTA: CHINA RAILWAY 20 BUREAU GROUP CORPORATION  
 SUPERVISOR: CONSORCIO SUPERVISOR LOUIS BERGER - HOB

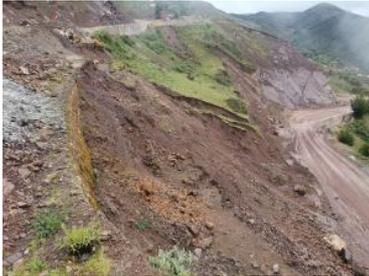
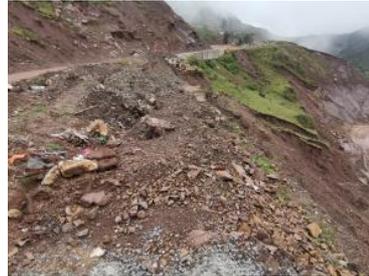
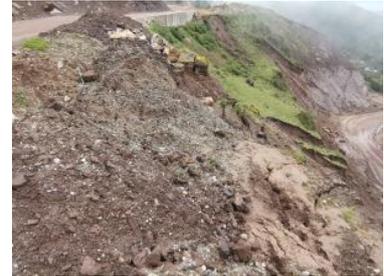
1

Progresiva: km 47+100 aproximadamente  
OCURRENCIA DE DERRUMBE

Personal aproximado verificado en campo: Ninguno.  
Equipos aproximados verificados en campo: Ninguno.  
Se verifica la presencia de un derrumbe en longitud aproximada de 50m.  
Se aprecia material depositado en la parte superior del talud, que vendría a ser una plataforma superior de la misma carretera.  
En esta plataforma superior y hacia el hombro se aprecia la disposición provisional de material excedente y líneas de corte que por el peso del material húmedo podría seguir cediendo, y en caso extremo podría causar la perdida parcial de esta plataforma.  
Hecho que se ha puesto de conocimiento al Contratista y Supervision de Obra para su evaluación y de ser el caso las acciones preventivas necesarias.

Del Panel Fotográfico n° 1, se ha sugerido al Contratista y Supervisión de Obra la evaluación del sector a fin de evitar riesgos de pérdida de plataforma.

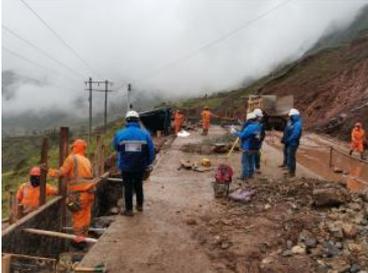
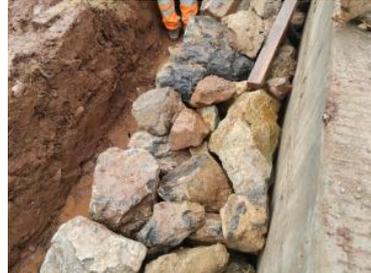
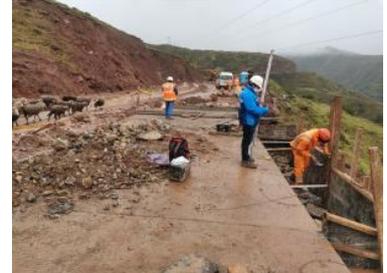
2

Progresiva: km 49+181 al km 49+211 LD  
500DRENAJE  
503.IEncofrado y desencofrado  
504.AAcero de refuerzo

Se aprecia la falta de accesos hacia el frente de trabajo, hecho que pondría en riesgo la integridad del personal de obra. Hecho que se ha puesto de conocimiento al Contratista y Supervision de Obra para su evaluación y de ser el caso las acciones preventivas y correctivas necesarias.

De los Paneles Fotográficos n°s 2, 3 y 4, Se ha instado y solicitado al Contratista y Supervisión de Obra el cumplimiento de los documentos de gestión y protocolos de ejecución de diversas actividades a fin de salvaguardar la integridad física del personal de obra, bajo responsabilidad.

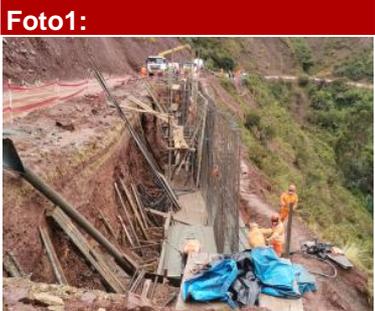
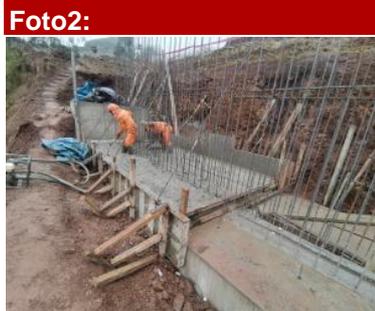
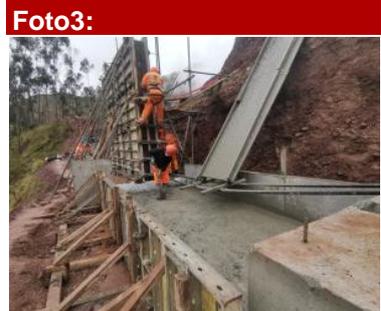
3

Progresiva: km 36+948 al km 37+010  
500DRENAJE  
503.IEncofrado y desencofrado  
504.AAcero de refuerzo  
515.ETubo PVC - SAP, d=2"

Personal aproximado verificado en campo: 1 Capataz, 8 Operario, 8 Oficial y 4 Ayudantes.  
Equipos aproximados verificados en campo: Ninguno.  
Actividades verificadas por personal profesional, técnico y auxiliar del CR20 y del Consorcio HOB. Se sugirió el control adecuado de los procesos constructivos al Consorcio HOB, a fin de garantizar la calidad y durabilidad de la obra. Así como el cumplimiento de los protocolos de seguridad y salud en el trabajo para la actividad y la adecuada disposición de residuos a fin de su posterior transporte,  
**PERSONAL DE CAMPO REFIERE QUE NO SE LES ESTARÍA RENOVANDO LOS EPP, MOSTRANDO GUANTES CON PRESENCIA DE HUECOS Y DETERIORADOS. HECHO QUE SE COMUNICO AL CONTRATISTA Y SUPERVISION DE OBRA PARA LOS FINES CORRESPONDIENTES.**

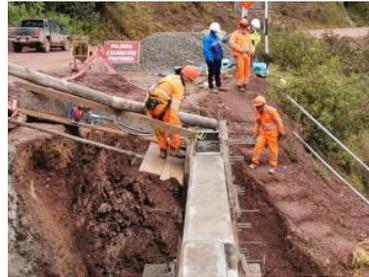
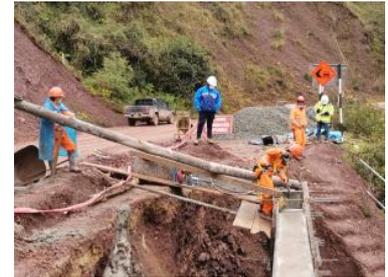
Progresiva: km 36+912 al km 36+925  
500DRENAJE  
503.IEncofrado y desencofrado  
503.DConcreto clase D ( $f^c = 210 \text{ kg/cm}^2$ )  
504.AAcero de refuerzo  
515.ETubo PVC - SAP,  $d=2''$

COMO SE PUEDE APRECIAR EN LAS FOTOS N°S 2 Y 3 PERSONAL DE OBRA VIENE REALIZANDO ACTIVIDADES DE VIBRADO DE CONCRETO SOBRE DOS TABLAS, NO SE HABILITARON ANDAMIOS, SU ARNES DE SEGURIDAD SE ENCUENTRA FIJADO A LA TUBERÍA DE 1" QUE SE PONE EN LAS FORMAS DE ENCOFRADO PARA MANTENER SU DISTANCIAMIENTO. HECHO QUE SE COMUNICO AL CONTRATISTA Y SUPERVISION DE OBRA PARA LOS FINES CORRESPONDIENTES.
