## BITACORA ELECTRÓNICA DE OBRA

Confirma Bitacora:	Nro Informe:	Fecha Informe:	Nombre De La Obra:	Personal Encargado:
Si	061-2022 - MTC /20.9 -lgm	29 - 03 - 2022	HUANUCO - HUALLANCA (T1)	LUZMILA GUERRA MOTTA

OBRA: CONSERVACIÓN POR NIVELES DE SERVICIO, OPERACIÓN DEL CORREDOR VIAL HUÁNUCO – LA UNIÓN – HUALLANCA DV. ANTAMINA/ EMP. PE-3N (TINGO CHICO) – NUEVAS FLORES – LLATA – ANTAMINA – TRAMO I  
 CONTRATISTA: CHINA RAILWAY 20 BUREAU GROUP CORPORATION  
 SUPERVISOR: CONSORCIO SUPERVISOR LOUIS BERGER - HOB

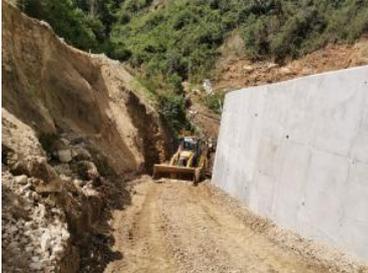
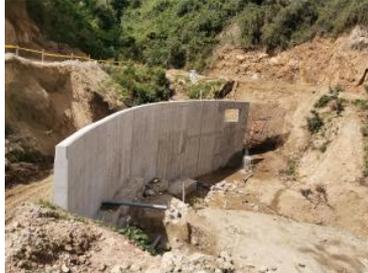
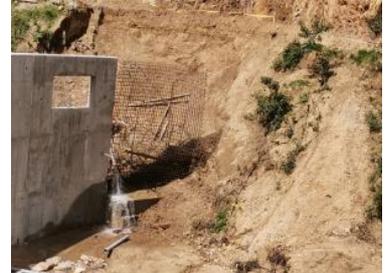
Progresiva: km 32+257 al km 32+311  
500DRENAJE  
502.ARelleno para estructuras

Personal aproximado verificado en campo: 1 Capataz, 1 Operario y 3 Ayudantes.  
Equipos aproximados verificados en campo: 1 Retroexcavadora con operador, además de equipos menores como 1 Rodillo Bermero.  
Actividades verificadas por personal profesional, técnico y auxiliar del CR20 y del Consorcio HOB. Se sugirió el control adecuado de los procesos constructivos al Consorcio HOB, a fin de garantizar la calidad y durabilidad de la obra. Así como el cumplimiento de los protocolos de seguridad y salud en el trabajo para la actividad y la adecuada disposición de residuos a fin de su posterior transporte.  
Se realizan actividades de limpieza de derrumbes y habilitación de frente de trabajo para relleno en estructuras. Se encuentra pendiente la conclusión de un paño de muro de contención (los fierros en este paño pendiente de ejecución fueron doblados por el derrumbe suscitado en el sector).

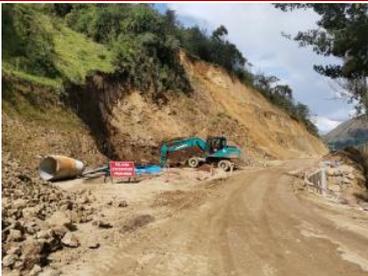
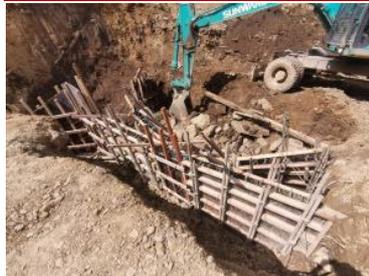
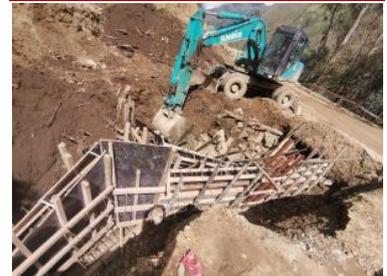
Progresiva: km 32+973  
500DRENAJE  
LIMPIEZA DE ALCANTARILLA

Se realizan actividades de limpieza de desprendimiento de material en la alcantarilla MCA, el cual genero afectaciones en el acero instalado para las paredes de la alcantarilla.

Actividades verificadas por personal profesional, técnico y auxiliar del CR20 y del Consorcio HOB. Se sugirió el control adecuado de los procesos constructivos al Consorcio HOB, a fin de garantizar la calidad y durabilidad de la obra. Así como el cumplimiento de los protocolos de seguridad y salud en el trabajo para la actividad y la adecuada disposición de residuos a fin de su posterior transporte.

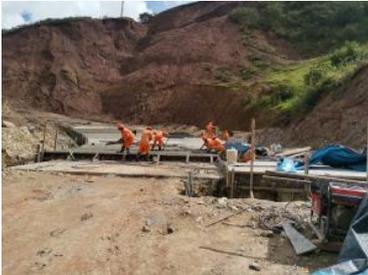
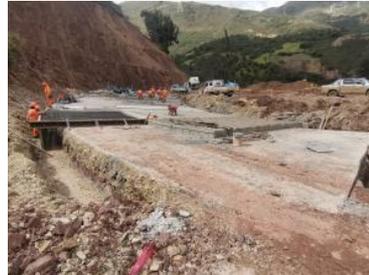
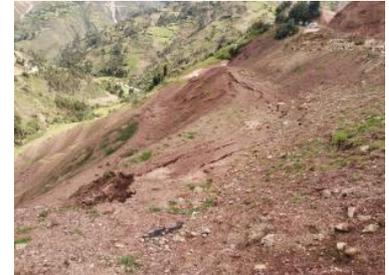
Progresiva: km 36+380 al km 36+415 – Muro - Baden  
500DRENAJE  
503.IEncofrado y desencofrado  
504.AAcero de refuerzo

Leve

ES PRECISO HACER NOTAR QUE LAS GRIETAS PRESENTADAS EN LAS BANQUETAS DEL DME UBICADO EN EL KM 36+350 SE ESTARÍAN INCREMENTANDO, HECHO QUE HA SIDO PUESTO DE CONOCIMIENTO AL CONTRATISTA Y LA SUPERVISIÓN DE OBRA A FIN DE SU EVALUACIÓN Y DE SER EL CASO LAS ACCIONES CORRECTIVAS.

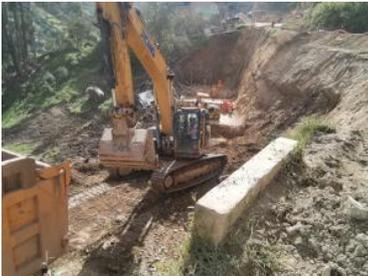
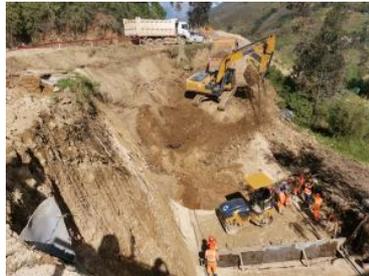
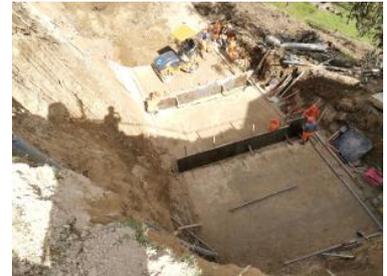
Progresiva: km 30+452 – Muro de Sostenimiento

Crítico

Debido a que la construcción de la estructura descrita no se aprecia en el presupuesto contractual, se ha realizado consulta a la supervisión de obra respecto a la condición de este (si se encuentra comprendido en el presupuesto contractual, variaciones o eventos compensables).

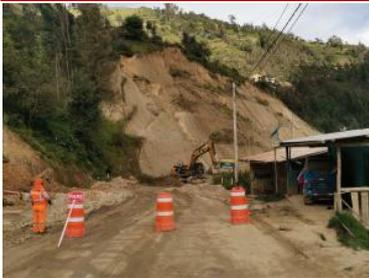
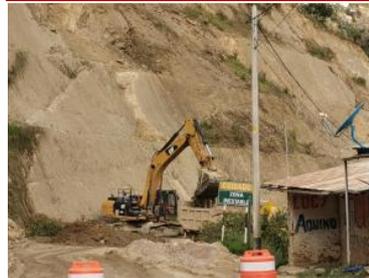
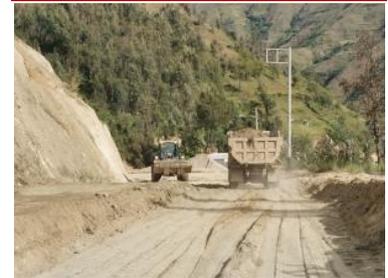
Progresiva: km 25+850 aproximadamente

Se realizan actividades de corte en material común a nivel de piso.

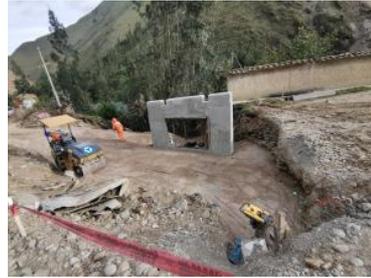
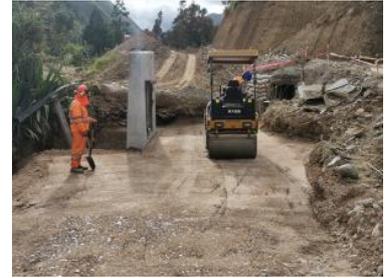
Progresiva: km 17+424  
500DRENAJE  
502.ARelleno para estructuras

Personal aproximado verificado en campo: 1 Operario y 2 Ayudante  
Equipos aproximados verificados en campo: Equipos menores con 1 Rodillo Bernero y 1 Vibro pisón.  
Actividades verificadas por personal profesional, técnico y auxiliar del CR20 y del Consorcio HOB. Se sugirió el control adecuado de los procesos constructivos al Consorcio HOB, a fin de garantizar la calidad y durabilidad de la obra. Así como el cumplimiento de los protocolos de seguridad y salud
