BITACORA ELECTRÓNICA DE OBRA

Confirma Bitacora:	Nro Informe:	Fecha Informe:	Nombre De La Obra:	Personal Encargado:
Si	062-2022- - MTC /20.9 -lgm	3 0 - 0 3 - 2022	HUANUCO - HUALLANCA (T1)	LUZMILA GUERRA MOTTA

Asunto:
 OBRA: CONSERVACIÓN POR NIVELES DE SERVICIO, OPERACIÓN DEL CORREDOR VIAL HUÁNUCO – LA UNIÓN – HUALLANCA DV. ANTAMINA/ EMP. PE-3N (TINGO CHICO) – NUEVAS FLORES – LLATA – ANTAMINA – TRAMO I
 CONTRATISTA: CHINA RAILWAY 20 BUREAU GROUP CORPORATION
 SUPERVISOR: CONSORCIO SUPERVISOR LOUIS BERGER - HOB

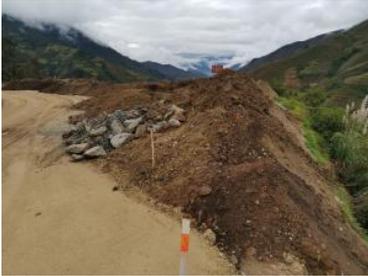
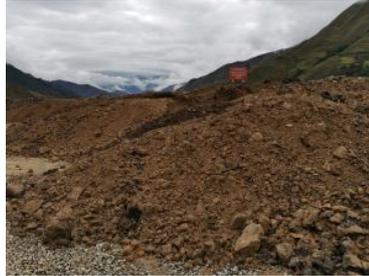
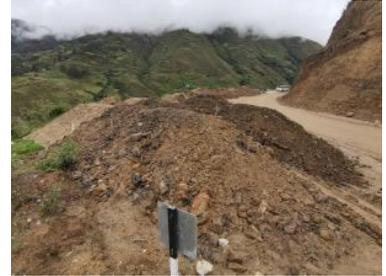
1

Progresiva: km 30+000 a km 30+100 aproximadamente
900PROTECCIÓN AMBIENTAL
Disposición provisional de material excedente

Personal aproximado verificado en campo: Ninguno
Equipos aproximados verificados en campo: Ninguno
Se verifica que se viene depositando material excedente de forma provisional en los costados de la plataforma.

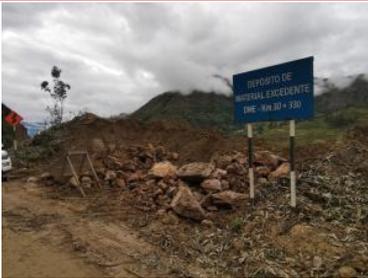
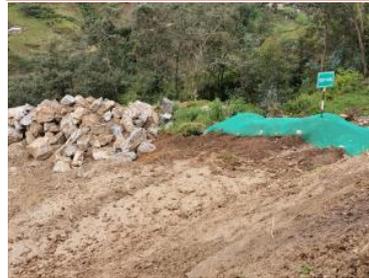
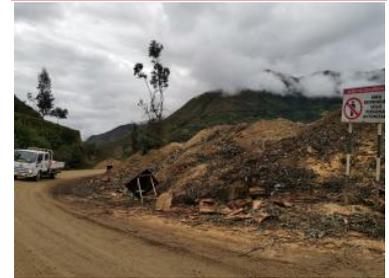
Progresiva: km 30+330 - DME

Se verifica la disposición de material en cúmulos de 4m de altura aproximadamente, los cuales no han sido conformados.

Del Panel Fotográfico n° 2. Se ha instado al Contratista y Supervisión de Obra el cumplimiento de las especificaciones vertidas en el Expediente Técnico para la conformación de las Áreas Auxiliares – DME's, a fin de garantizar la calidad y durabilidad de la obra.

Por lo que, se ha sugerido al Contratista y Supervision de Obra el cumplimiento de las especificaciones técnicas del proyecto a fin de garantizar la calidad y durabilidad de la obra en construcción.

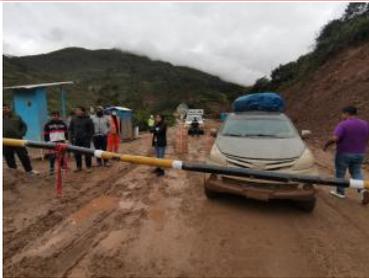
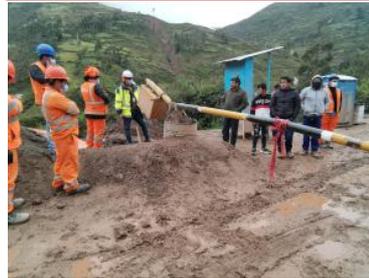
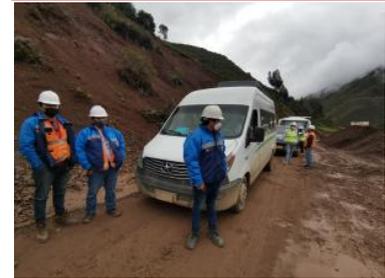
3

Actividades:Progresiva: km 34+000 aproximadamente
BLOQUEO DE VÍA**CDescripcion** :

Personal aproximado verificado en campo: 1 Auxiliar de Seguridad y 1 Vigía
Equipos aproximados verificados en campo: Ninguno
Siendo aproximadamente las 8.45 am, se aprecia que un usuario de la vía realiza el bloqueo de vía en el km 34+000 aproximadamente (sector denominado tranquera), quien refiere que habría llegado al sector a las 7.15 am siendo restringido en continuar su trayecto. Llimitando el tránsito a vehículos del CR20, Consorcio Supervisor y Otros.
Al respecto, se ha sugerido al Contratista mejorar las comunicaciones y coordinaciones con usuarios de la vía respecto a los horarios de pase vehicular, evitando interrupciones en los trabajos programados.

Del Panel Fotográfico n° 3. Se ha instado al Contratista mejorar la comunicación con los usuarios respecto a las restricciones de pase vehicular en el ámbito de la carretera, a fin de evitar demoras en la ejecución de los trabajos programados

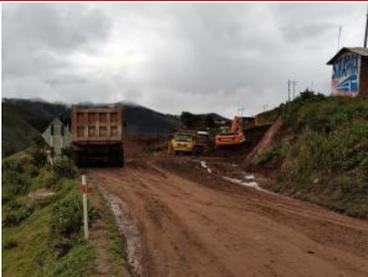
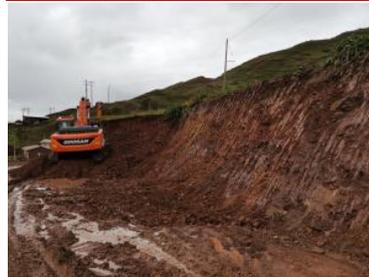
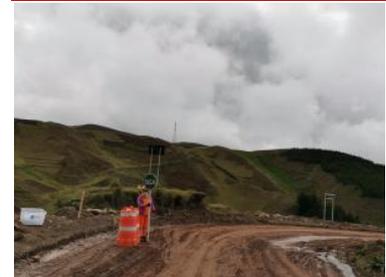
4

Progresiva: km 52+320 aproximadamente

Actividades verificadas por personal profesional, técnico y auxiliar del CR20 y del Consorcio HOB. Se sugirió el control adecuado de los procesos constructivos al Consorcio HOB, a fin de garantizar la calidad y durabilidad de la obra. Así como el cumplimiento de los protocolos de seguridad y salud en el trabajo para la actividad y la adecuada disposición de residuos a fin de su posterior transporte.

Se toma conocimiento que el material excedente es transportado al DME ubicado en el km 52+730C

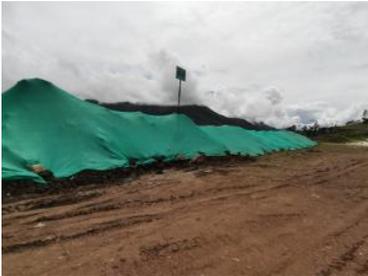
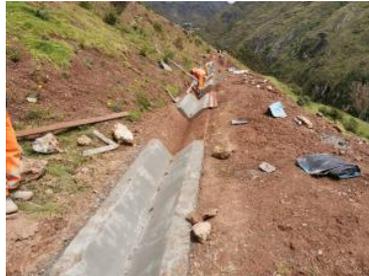
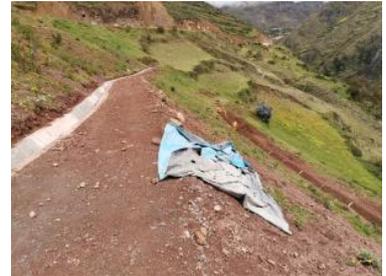
5

Progresiva: km 42+600 - DME

Actividades verificadas por personal profesional, técnico y auxiliar del CR20 y del Consorcio HOB. Se sugirió el control adecuado de los procesos constructivos al Consorcio HOB, a fin de garantizar la calidad y durabilidad de la obra. Así como el cumplimiento de los protocolos de seguridad y salud en el trabajo para la actividad y la adecuada disposición de residuos a fin de su posterior transporte.

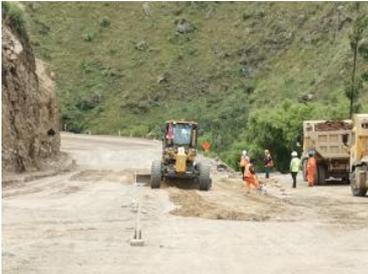
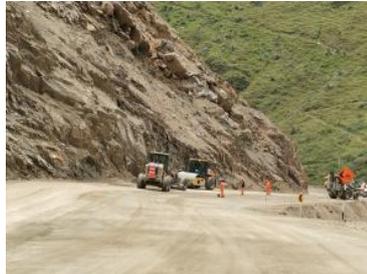
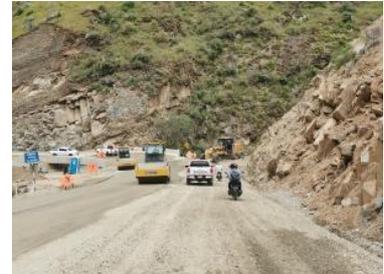
Progresiva: km 15+450 al km 16+000 aproximadamente
400.PAVIMENTOS
400.ACAPAS ANTICONTAMINANTES SUBBASES Y BASES
402.ASub base Granular
403.ABase Granular

Personal aproximado verificado en campo: 2 Capataz, 6 personal de piso y 3 vigías, además de personal de topografía conformado por 1 topógrafo y 3 ayudantes.
Equipos aproximados verificados en campo: 2 Motoniveladora, 2 Rodillo, 1 Camión Cisterna de Agua, 1 Retroexcavadora y 2 Volquetes con sus respectivos operadores.
Actividades verificadas por personal profesional, técnico y auxiliar del CR20 y del Consorcio HOB. Se sugirió el control adecuado de los procesos constructivos al Consorcio HOB, a fin de garantizar la calidad y durabilidad de la obra. Así como el cumplimiento de los protocolos de seguridad y salud en el trabajo para la actividad y la adecuada disposición de residuos a fin de su posterior transporte.

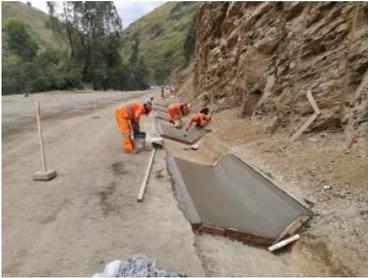
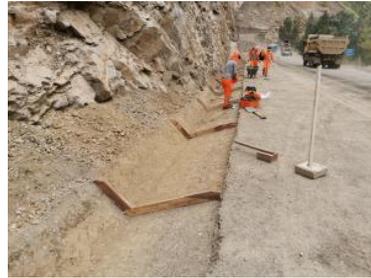
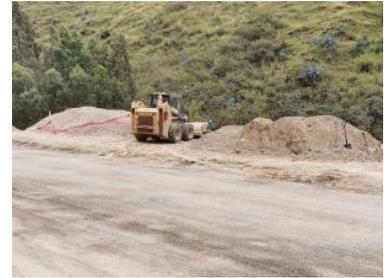
Progresiva: km 15+150 al km 15+430 aproximadamente

Actividades verificadas por personal profesional, técnico y auxiliar del CR20 y del Consorcio HOB. Se sugirió el control adecuado de los procesos constructivos al Consorcio HOB, a fin de garantizar la calidad y durabilidad de la obra. Así como el cumplimiento de los protocolos de seguridad y salud en el trabajo para la actividad y la adecuada disposición de residuos a fin de su posterior transporte.
