## BITACORA ELECTRÓNICA DE OBRA

| Confirma Bitacora: | Nro Informe: | Fecha Informe: | Nombre De La Obra: | Personal Encargado: |
|---|---|---|---|---|
| Si | 0067 | 04 - 04 - 2022 | Carretera Oyon - Ambo, Tramo I: Oyon - Desvío Cerro de Pasco | BORIS WALTER AYLLÓN CARCELÉN |

VISITA DE MONITOREO AL TRAMO 1 DESDE POBLADO DE OYON HASTA EL KM. 181+000 (DESVIO CERRO DE PASCO) y RAMAL

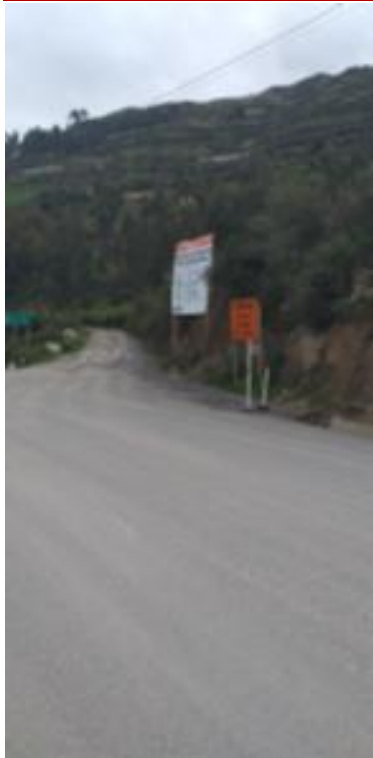
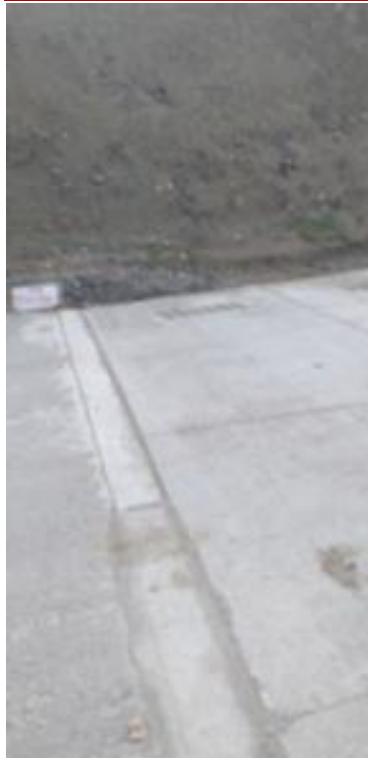
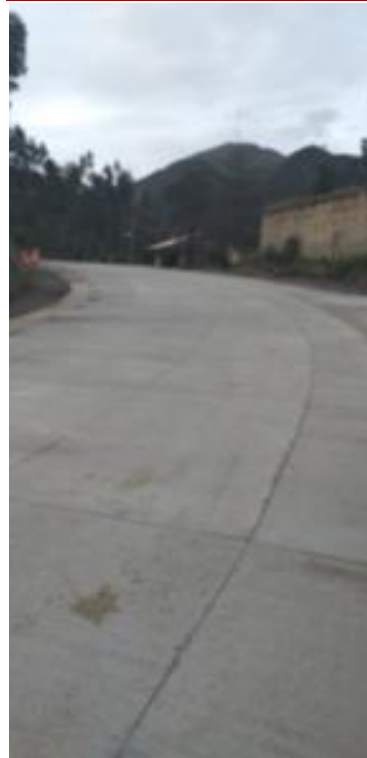
PROGRESIVA KM. 134+986

En la progresiva Km. 134+986, En la entrada del poblado de Oyón, se realiza la visita de seguimiento y monitoreo en el inicio de la vía en el tramo I, el tiempo de hoy es despejado, y soleado en la mañana y con chubascos en horas de la tarde, no hay actividades en esta zona.

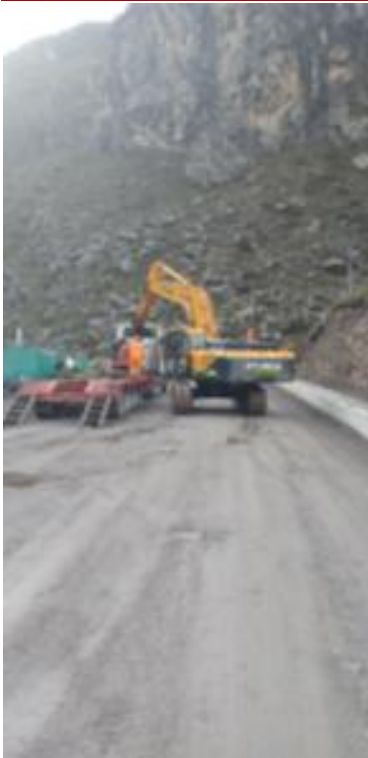
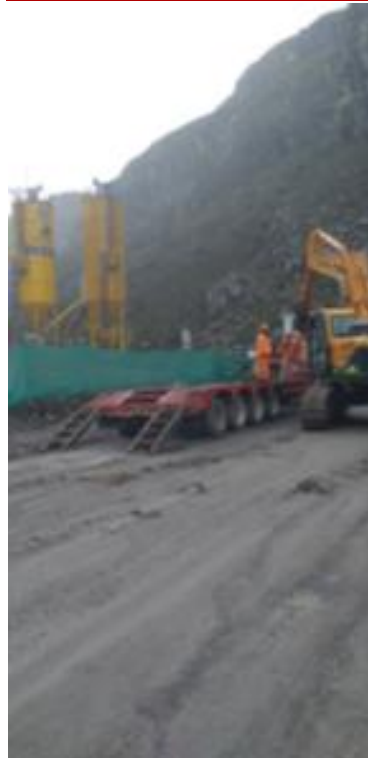
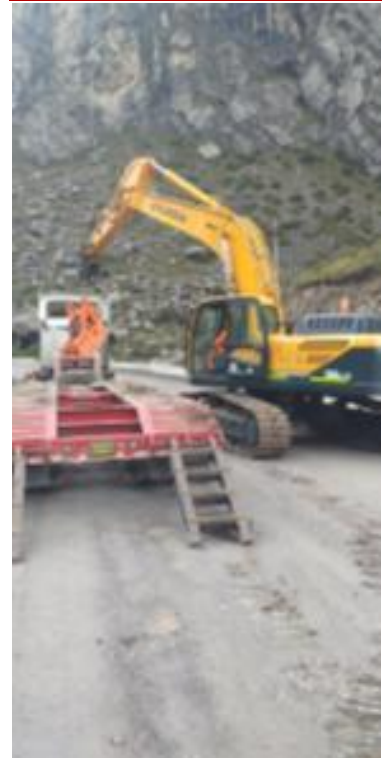
PROGRESIVA KM. 153+100

En la progresiva km. 153+100 se realiza trabajos preliminares de movilización de maquinaria: excavadora de oruga con accesorio de demolición. Se utiliza una cama baja se deja la maquinaria al lado de la planta de concreto UNICON

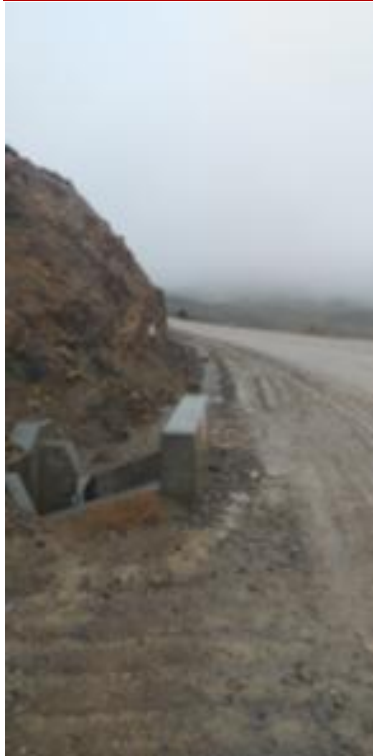
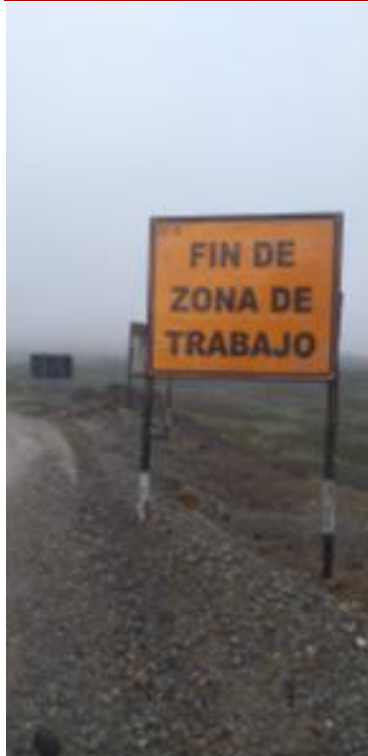
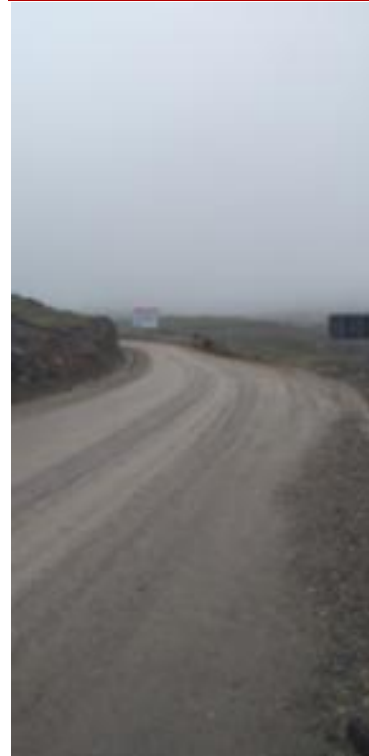
PROGRESIVA KM. 181+000

En la progresiva Km. 181+000 se realiza visita de seguimiento y monitoreo hasta el final del tramo I, desvio cerro de Pasco. el clima es nublado con chubascos dispersos en horas de la tarde, la superficie de la plataforma continua saturada

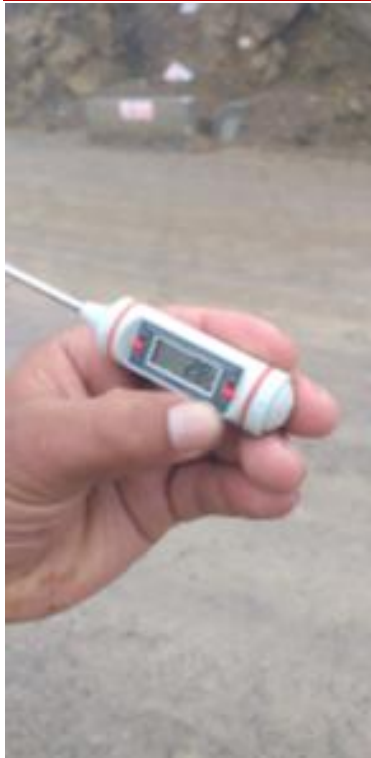
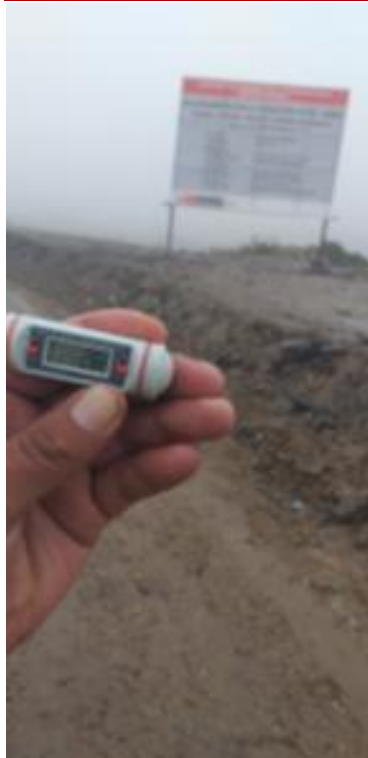
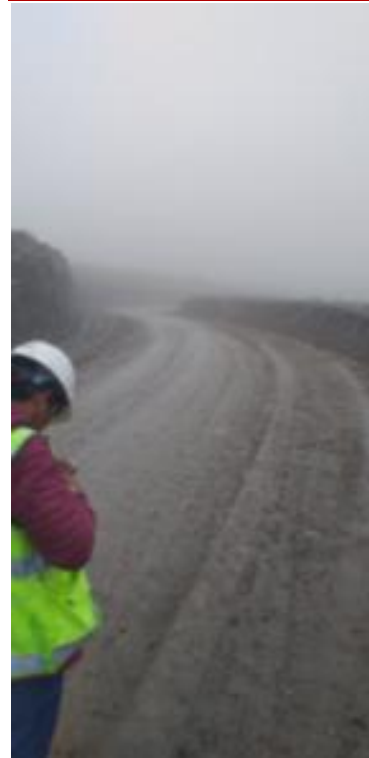
PROGRESIVA KM. 180+920

En la progresiva Km. 180+920 se realiza visita de seguimiento y monitoreo hasta el final del tramo I, desvio cerro de Pasco. el clima es nublado con chubascos dispersos en horas de la tarde, la superficie de la plataforma continua saturada. Temperatura ambiental 2.8 °C

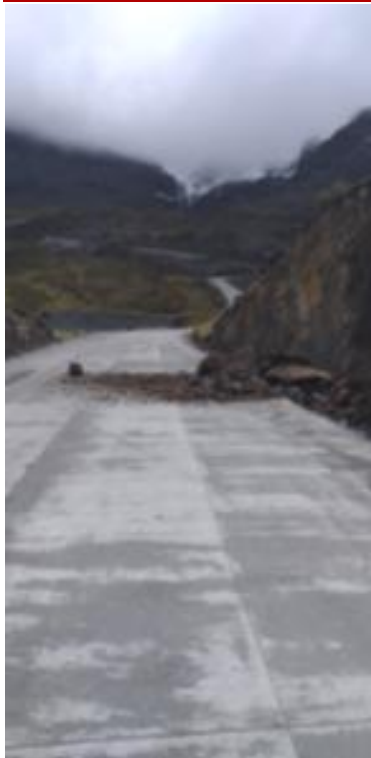
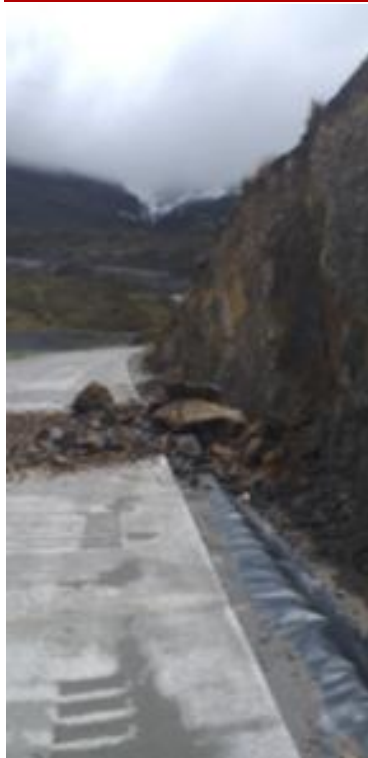
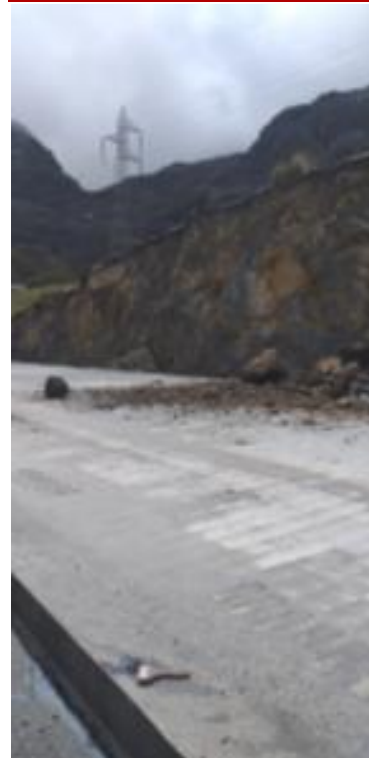
PROGRESIVA KM. 161+210

En la progresiva KM. 161+210 se realiza visita de seguimiento y monitoreo al tramo I, se verifica un derrumbe ocurrido que invade parte de la calzada de concreto, Se requiere la limpieza y remoción del mismo.

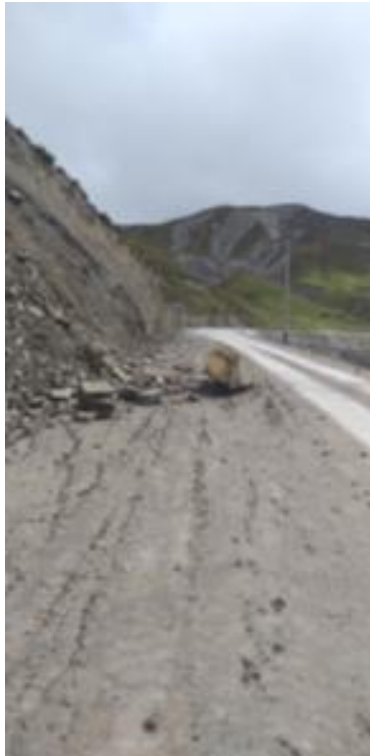
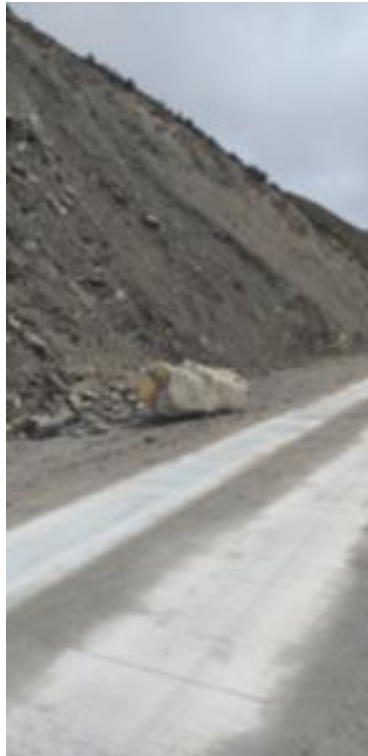
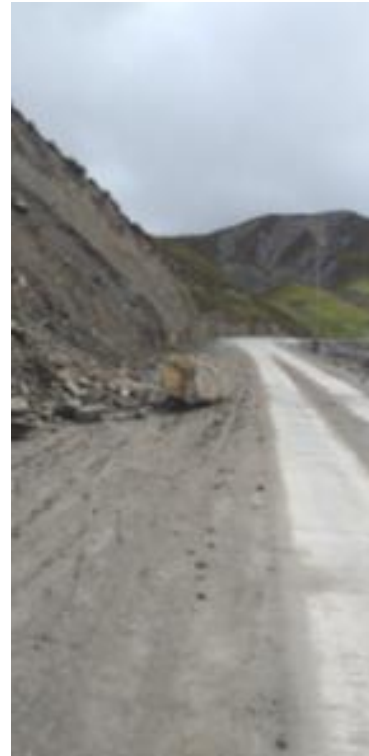
PROGRESIVA KM. 160+070

En la progresiva KM. 160+070 se realiza visita de seguimiento y monitoreo al tramo I, se verifica un derrumbe ocurrido ( caída de rocas) que invade parte de la calzada de concreto, Se requiere la limpieza y remoción del mismo.

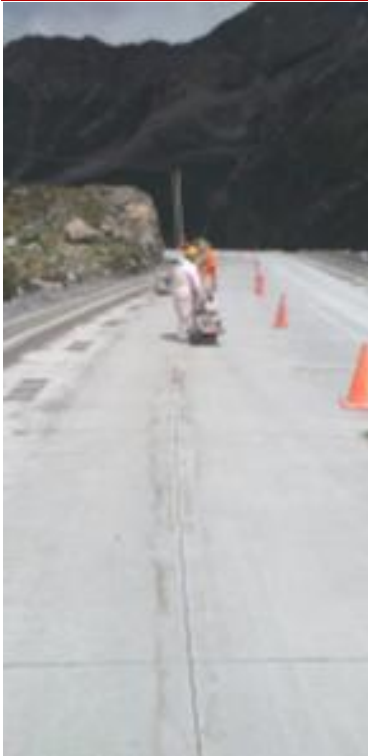
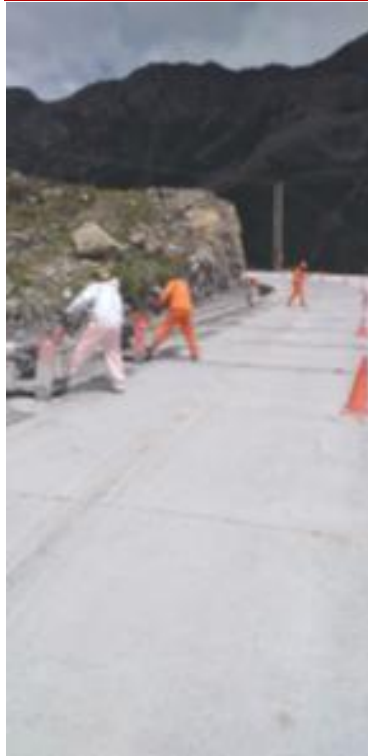
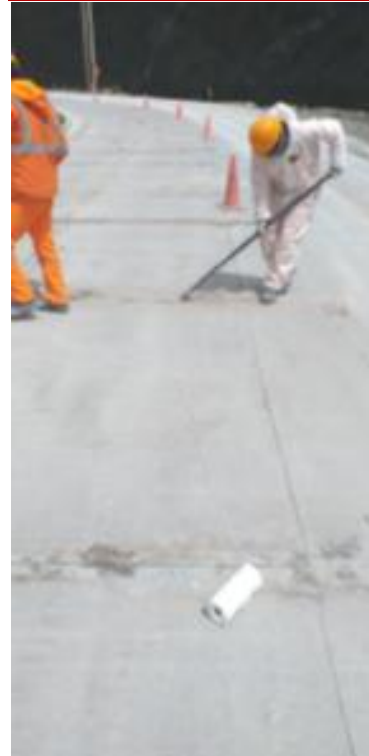
PROGRESIVA KM. 152+200 AL KM. 152+300

En las progresivas Km. 152+200 al Km. 152+300 se continua con el corte de juntas para la colocación de drizas y el sellado de juntas, Se utiliza 2 cortadoras, 1 soplador, trabajan: 1 capataz, 3 operarios, 3 obreros, 2 vigias.

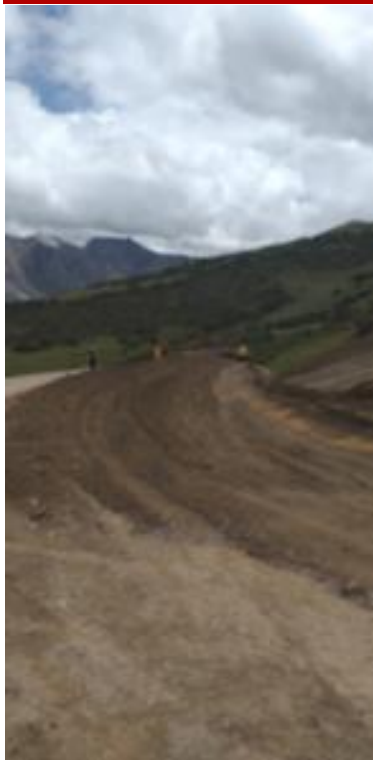
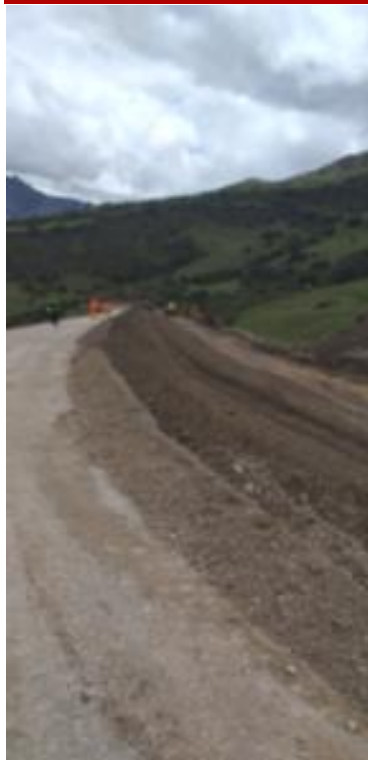
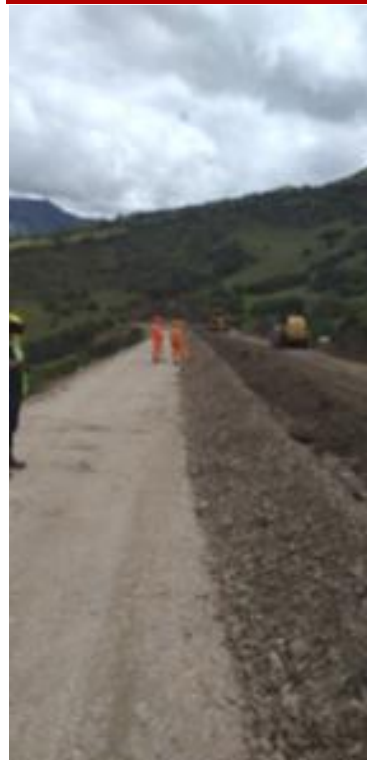
PROGRESIVA KM. 138+500 AL KM. 138+600

En la progresiva Km. 138+500 AL km. 138+600 del ramal del tramo I, se realiza el transporte proveniente de la cantera bellaluz, hacia el RAMAL para iniciar con la conformación de terraplenes Se utiliza 1 motoniveladora y 1 compactadora de rodillo. trabajan: 1 capataz, 2 operadores, 2 vigias

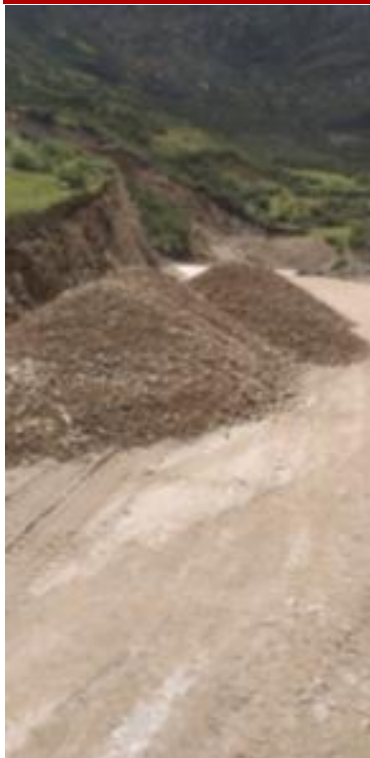
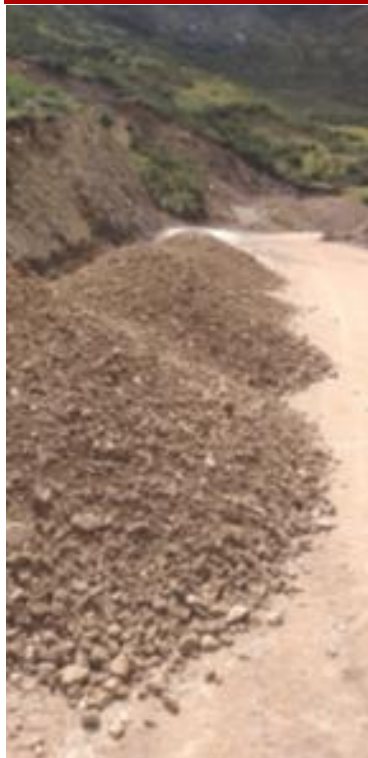
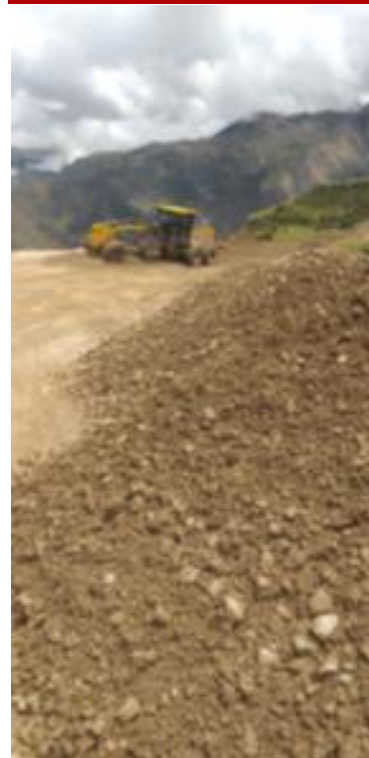
PROGRESIVA KM. 138+610

En la progresiva Km. 138+610 En el acceso del tramo I, se realiza el transporte proveniente de la cantera bellaluz, hacia el RAMAL. Se utiliza 1 cargador frontal para la carga del material y 2 volquetes, para el transporte del material hacia el acceso. trabajan: 1 capataz, 1 operador, 2 choferes, 2 vigias.

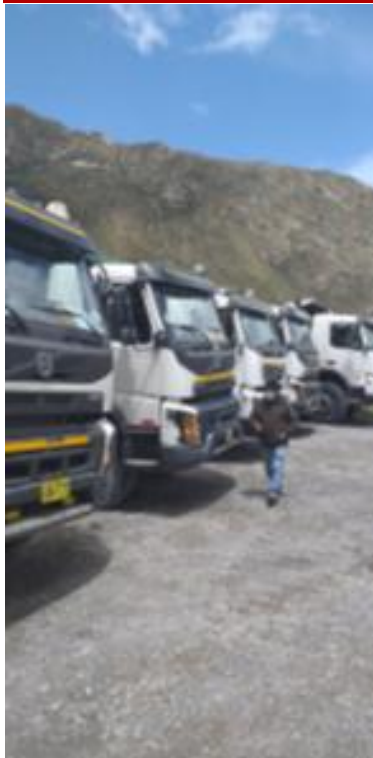
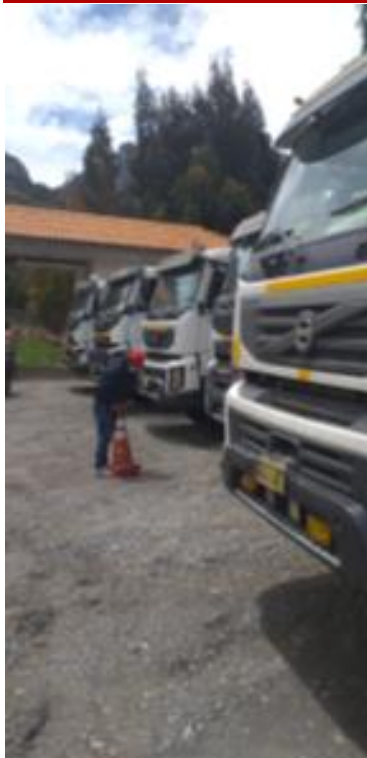
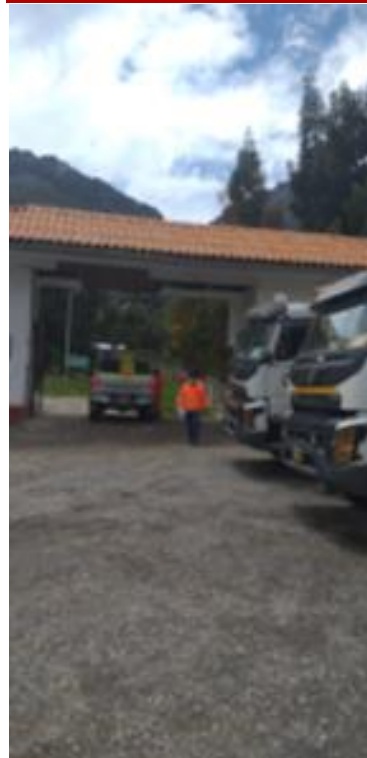
URPAY - ENTRADA DE OYON

En la entrada de Oyón, sector urpay, se realiza trabajos preliminares de movilización de equipos: llegada de 5 volquetes de 15 m3. Se estacionan en la entrada del campamento de la Contratista.

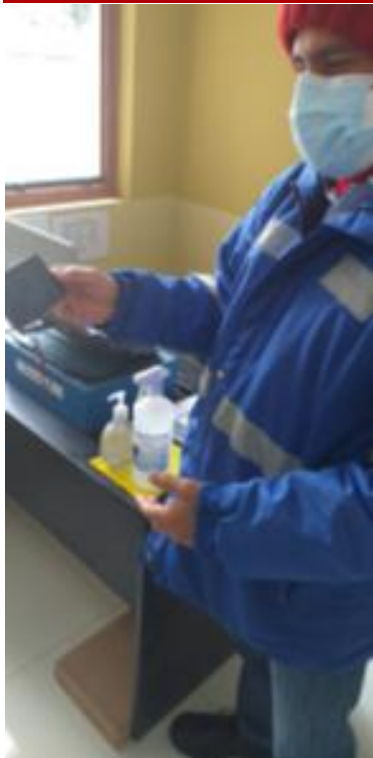
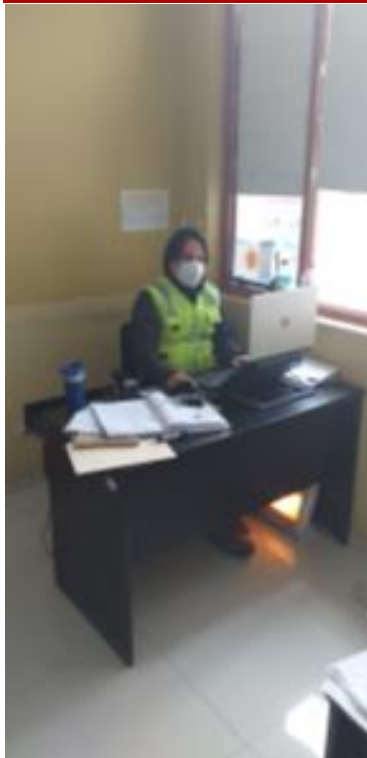
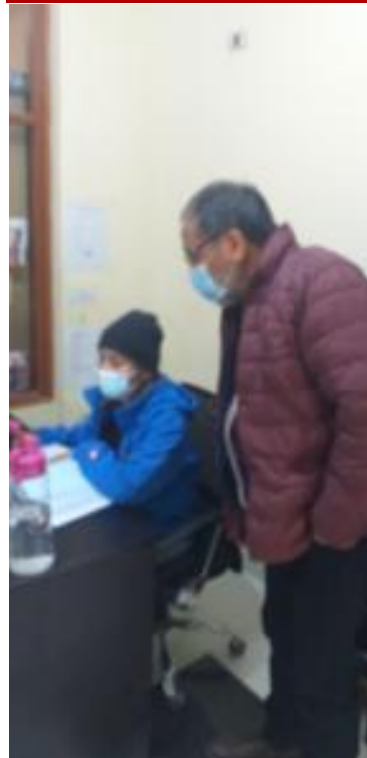
URPAY- ENTRADA DE OYON

En el sector Urpay, entrada de Oyón se realiza visita de seguimiento y monitoreo al campamento de la Contratista, en busca del cuaderno de obra y verificación de recursos. Se logró acceso al cuaderno de obra.
