BITACORA ELECTRÓNICA DE OBRA

REGISTRO DE LA BITACORA Y FOTO DEL CUADERNO DE OBRA

Confirma Bitacora:	Nro Informe:	Fecha Informe:	Nombre De La Obra:	Personal Encargado:
Si	063-2022 - MTC /20.9 -lgm	31 - 03 - 2022	HUANUCO - HUALLANCA (T1)	LUZMILA GUERRA MOTTA

OBRA: CONSERVACIÓN POR NIVELES DE SERVICIO, OPERACIÓN DEL CORREDOR VIAL HUÁNUCO – LA UNIÓN – HUALLANCA DV. ANTAMINA/ EMP. PE-3N (TINGO CHICO) – NUEVAS FLORES – LLATA – ANTAMINA – TRAMO I
 CONTRATISTA: CHINA RAILWAY 20 BUREAU GROUP CORPORATION
 SUPERVISOR: CONSORCIO SUPERVISOR LOUIS BERGER - HOB

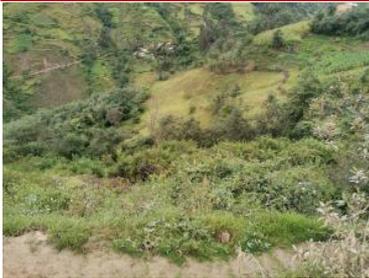
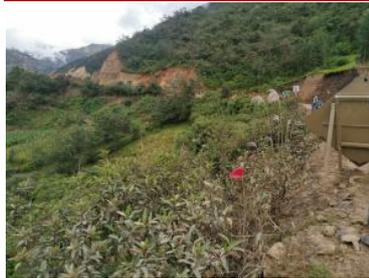
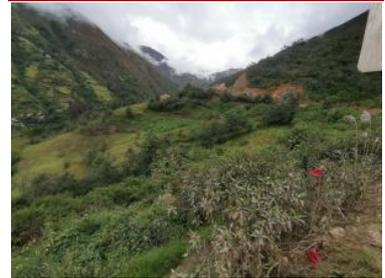
Progresiva: km 30+500 - DME
900PROTECCIÓN AMBIENTAL

Personal aproximado verificado en campo: Ninguno
Equipos aproximados verificados en campo: Ninguno
El Contratista refiere que ha solicitado a la Autoridad Competente la Autorización para uso como Área Auxiliar – DME el ubicado en el km 30+500 aproximadamente, sin embargo, aún no se tendría respuesta a dicha solicitud.
La autorización de uso del citado DME podría atender parte de las necesidades de obra entre el km 28 al km 40.
También refiere que, la falta de autorización de uso de DME's podría generar la suspensión temporal de ejecución de obra ya que no se tendría donde depositar el material excedente de acuerdo a las necesidades de obra.

Del panel fotográfico n° 1, Se sugiere, a través de las instancias correspondientes, la aprobación o no de las áreas auxiliares para DME's solicitadas por el Contratista, a fin de evitar posibles inconvenientes en la disposición de material excedente y consiguientes.

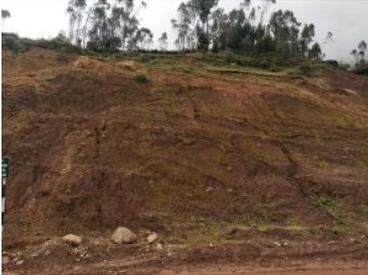
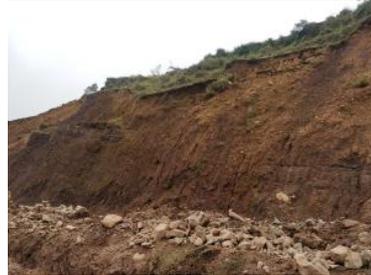
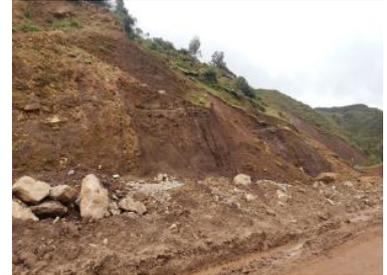
Progresiva: km 44+250 al km 44+400 aproximadamente
OCURRENCIA DE DERRUMBE

Personal aproximado verificado en campo: Ninguno.
Equipos aproximados verificados en campo: Ninguno.
Se verifica la presencia de derrumbe en diferentes sectores comprendidos entre el km 44+250 al km 44+400 aproximadamente.
En este tramo hacia la parte alta del talud superior se aprecia líneas de corte y asentamientos. Hecho que se ha puesto de conocimiento al Contratista y Supervisión de Obra para su evaluación y de ser el caso las acciones preventivas necesarias.

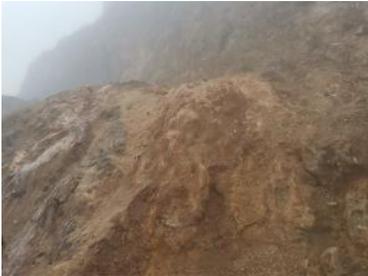
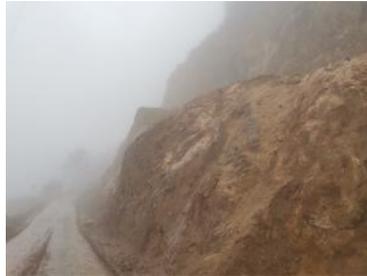
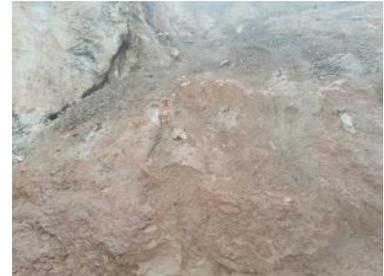
Progresiva: km 42+250 – km 42+300 aproximadamente
200MOVIMIENTO DE TIERRAS

Se verifica que, de los trabajos realizados de perforación en roca fija hace más de un mes en el sector km 42+250 al km 42+300 aproximadamente, a la fecha aún no se procedió con las actividades siguientes (voladura de rocas y consiguientes), al respecto se ha consultado al Contratista, quien refirió que las demoras se deberían a la falta de adquisición de insumos (material explosivo) y que estarían en coordinaciones con el ejercito para el almacenamiento de dicho material.

Del panel fotográfico n° 3, Se ha sugerido he instado al Contratista la oportunidad en el abastecimiento de materiales a fin de evitar posibles dilaciones en el proceso de ejecución de obra, más aún cuando las partidas de movimiento de tierras – explanaciones, formarían parte de la ruta crítica del programa de obra.

Por lo que, se ha sugerido he instado al Contratista la oportunidad en el abastecimiento de materiales a fin de evitar posibles dilaciones en el proceso de ejecución de obra, más aún cuando las partidas de movimiento de tierras – explanaciones, formarían parte de la ruta crítica del programa de obra.

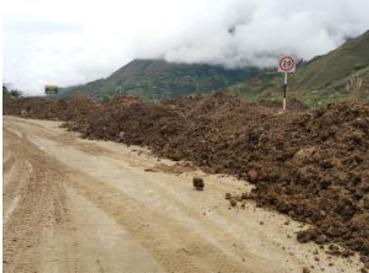
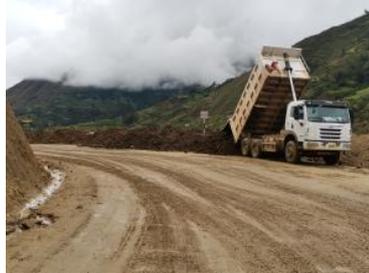
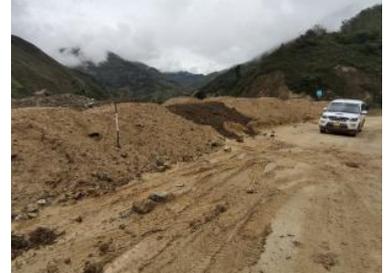
Progresiva: km 31+620 aproximadamente
900PROTECCIÓN AMBIENTAL
DISPOSICIÓN DE MATERIAL EXCEDENTE EN LA VÍA

Personal aproximado verificado en campo: Ninguno
Equipos aproximados verificados en campo: 1 Volquete con operador
Se verifica la disposición temporal de material excedente en la vía.

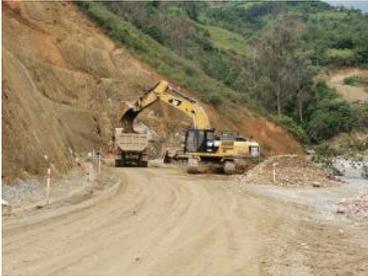
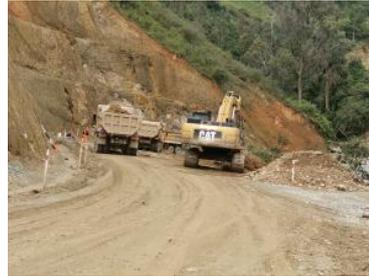
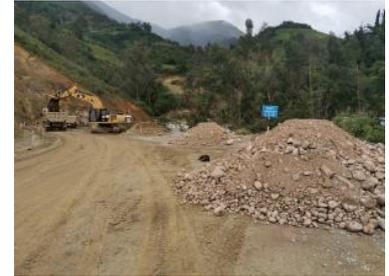
Progresiva: km 26+480 aproximadamente

Personal aproximado verificado en campo: 1 Capataz, 2 Personal de Piso y 2 Vigía
Equipos aproximados verificados en campo: 1 Excavadora Sobre Oruga y 8 Volquetes
con sus respectivos operadores.

Se toma conocimiento que el material excedente es transportado al DME ubicado en el
km 14+300F

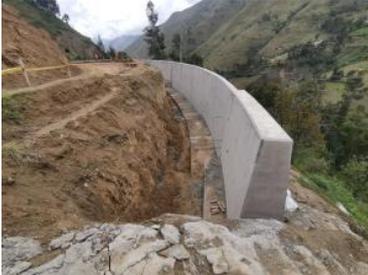
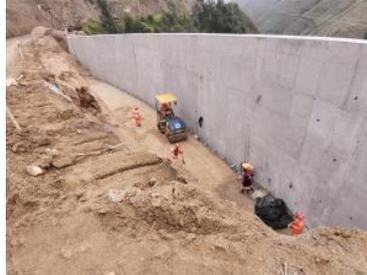
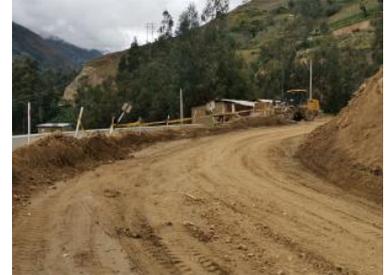
Progresiva: km 24+321 al km 24+411 – Muro de Contención
500DRENAJE
502.ARelleno para estructuras
511.A2Geotextil no tejido clase 2
515.DTubería perforada de pvc-sap, d=6"
516.AJuntas para muros
523.AFiltro drenante

Personal aproximado verificado en campo: 1 Capataz, 1 Operario y 8 Ayudante
Equipos aproximados verificados en campo: 1 Cargador Frontal con operador, además de equipos menores como 1 Rodillo Bermero y 2 vibro pisón.
Actividades verificadas por personal profesional, técnico y auxiliar del CR20 y del Consorcio HOB. Se sugirió el control adecuado de los procesos constructivos al Consorcio HOB, a fin de garantizar la calidad y durabilidad de la obra. Así como el cumplimiento de los protocolos de seguridad y salud en el trabajo para la actividad y la adecuada disposición de residuos a fin de su posterior transporte.
