BITACORA ELECTRÓNICA DE OBRA

Confirma Bitacora:	Nro Informe:	Fecha Informe:	Nombre De La Obra:	Personal Encargado:
Si	2022-03-30-03-2022	2022-03-30-03-2022	Carretera Oyon - Ambo, Tramo I: Oyon - Desvío Cerro de Pasco	BORIS WALTER AYLLÓN CARCELÉN

NUMERO DE INFORME No. 0063
 CONTRATO DE OBRA: No. 073-2018-MTC/ 20 de fecha 17/07/2018
 EMPRESA CONTRATISTA: CONSORCIO VIAL AMBO (CONSTRUCTORA SANTA FE LTDA SUCURSAL DEL PERU, GRINOR S.A. SUCURSAL DEL PERU Y J E CONSTRUCCIONES GENERALES S.A)
 OBRA: MEJORAMIENTO DE LA CARRETERA OYON - AMBO TRAMO I: OYON - DESVIO CERRO DE PASCO- VIA PRINCIPAL KM. 134+977.92 AL KM. 181+000 Y RAMAL KM. 136+780 A KM. 139+698.19
 TRAMO 1 Vía principal : Progresiva km. 134+977.92 al Km. 181+000 ; Ramal: Progresiva Km.136+780 a Km. 139+698.19
 FINALIZACION DE LA SUSPENSIÓN DE OBRA EN CAMPO A PARTIR DEL DIA 22-03-2022 , LA CONTRATISTA HABIA SOLICITADO LA SUSPENSIÓN DE OBRA MEDIANTE ADENDA No. 8 Y NO HA SIDO ACEPTADO POR PROVIAS NACIONAL., EL CUAL SE LE DA RESPUESTA AL CONTRATISTA MEDIANTE OFICIO No. 620 -2022-MTC/20.9 DE FECHA 23-03-2022. (DONDE SE LE SOLICITA EL REINICIO DE ACTIVIDADES EN LA OBRA)
 VISITA DE MONITOREO AL TRAMO 1 DESDE POBLADO DE OYON HASTA EL KM.

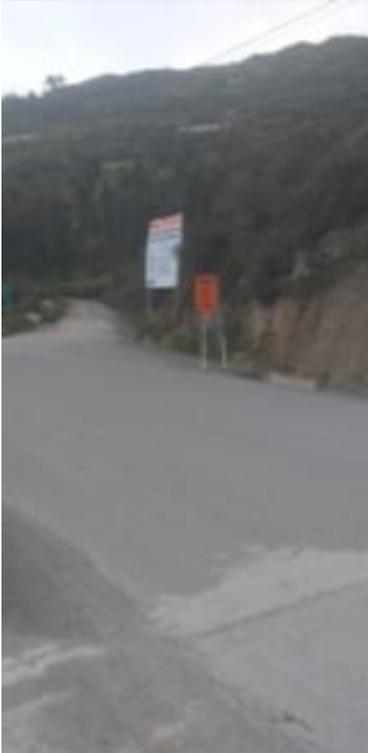
PROGRESIVA KM. 134+986

En la progresiva Km. 134+986, En la entrada del poblado de Oyón, se realiza la visita de seguimiento y monitoreo en el inicio de la via en el tramo I, el tiempo de hoy es nublado, con chubascos en horas de la tarde, no hay actividades en esta zona.

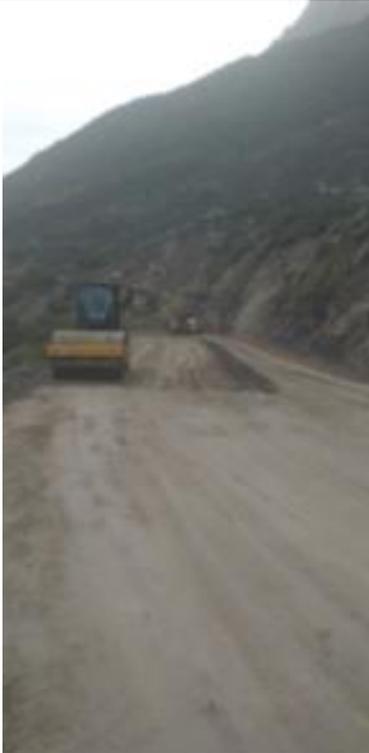
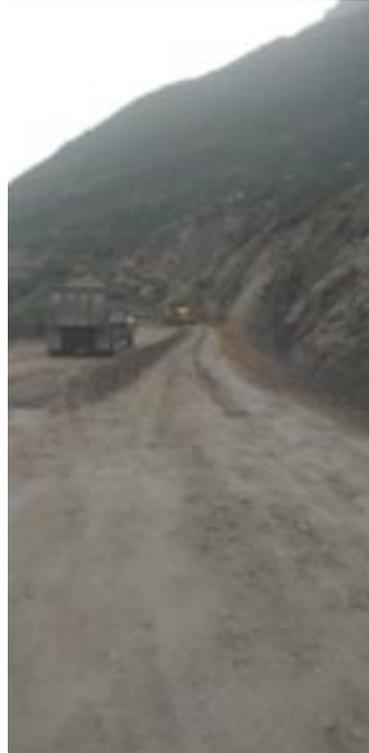
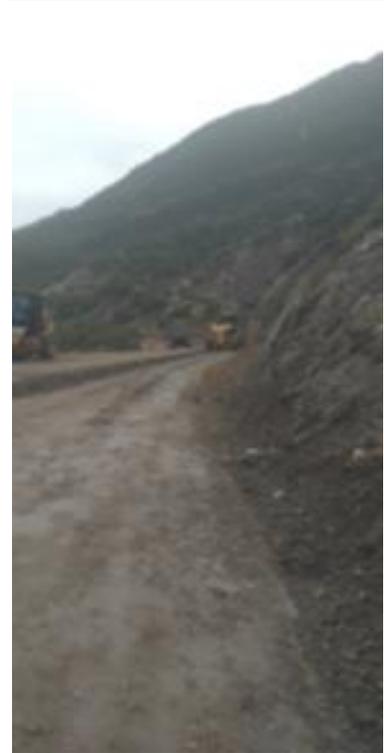
PROGRESIVA KM. 139+980 AL KM. 140+020
200.0 MOVIMIENTO DE TIERRAS
210. A CONFORMACION DE TERRAPLENES

En las progresivas km. 139+980 al Km. 140+020 se realiza nuevamente la conformación de terraplenes, Se utiliza 1 motoniveladora, 1 compactadora de rodillo, Trabajan : 1 capataz, 2 operadores, 1 topógrafo, 3 auxiliares de topografía, 2 vigías.

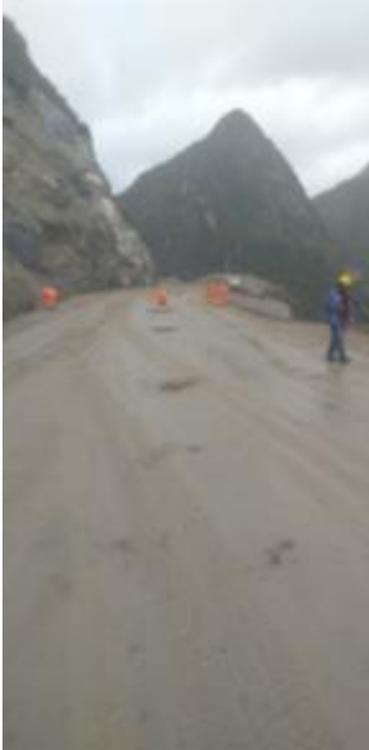
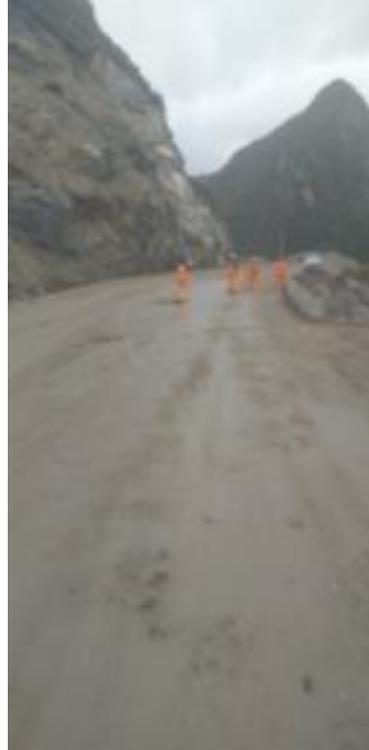
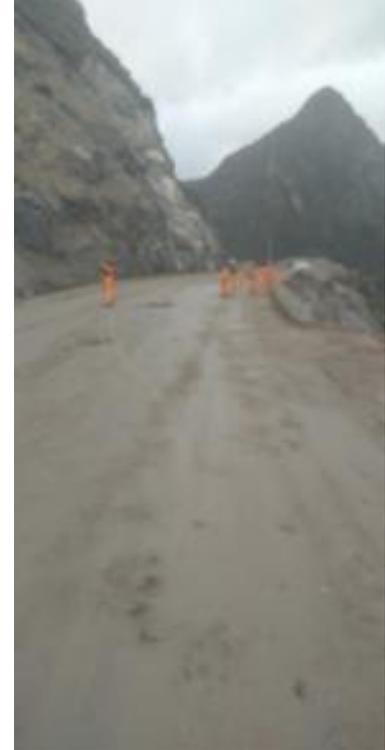
PROGRESIVA KM. 140+000 AL KM. 140+240

En la progresiva KM, 140+000 al km. 140+240 se realiza la nivelación topográfica en donde se realiza la conformación del terraplén, se utiliza un nivel y miras, trabajan: 1 topógrafo y 3 auxiliares de topografía.

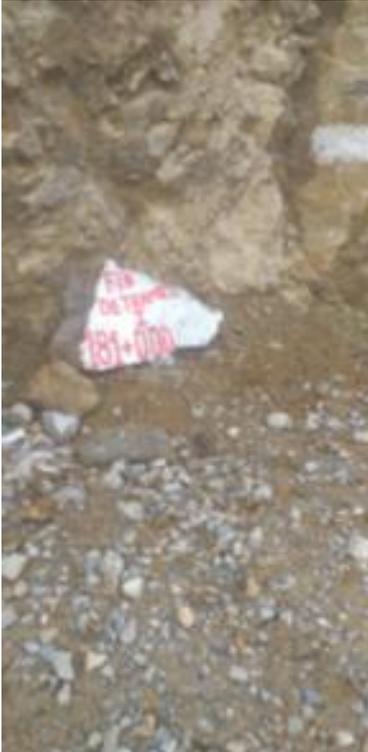
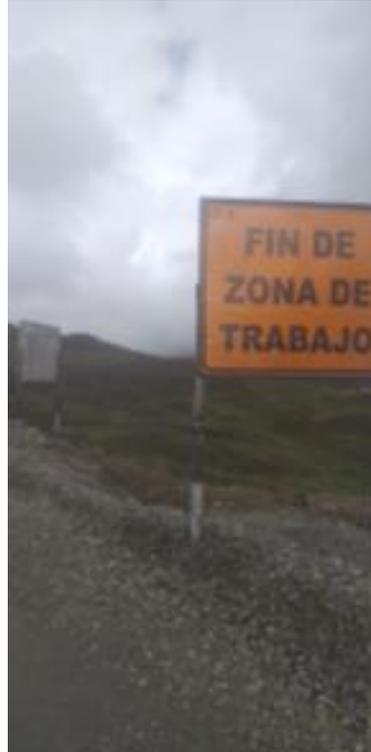
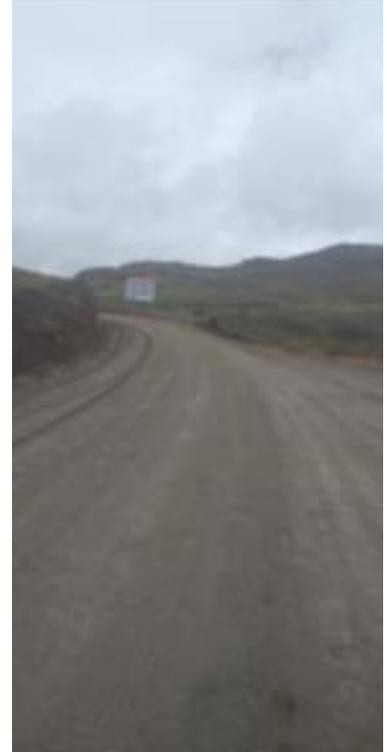
PROGRESIVA KM. 181+000

En la progresiva Km. 181+000 se realiza visita de seguimiento y monitoreo hasta el final del tramo I, desvio cerro de Pasco. el clima es nublado con salida del sol en horas de la tarde, pero la superficie de la plataforma continua saturada.

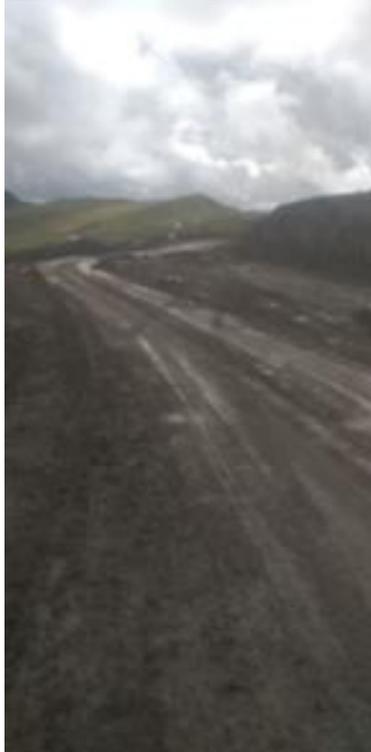
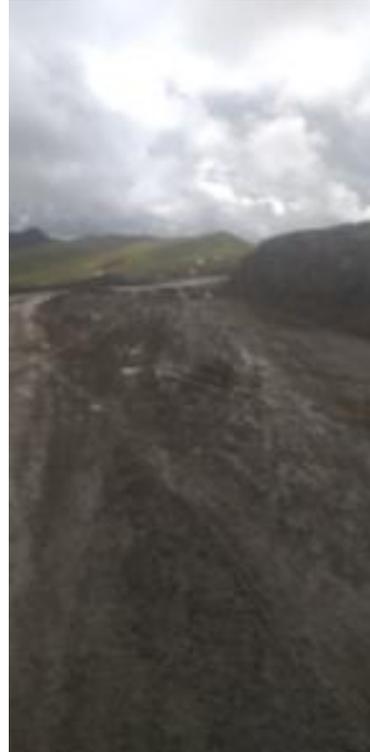
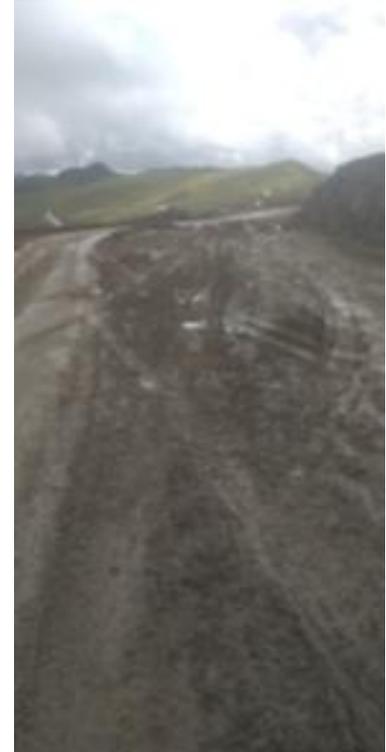
PROGRESIVA KM. 180+250 AL KM. 180+350

En las progresivas Km. 180+250 al Km. 180+350 se realiza visita de seguimiento y monitoreo hasta el final del tramo I. el clima es nublado con salida del sol en horas de la tarde, pero la superficie de la plataforma esta completamente saturada. Es imposible realizar actividades de mantenimiento en este sector, hasta que disminuya los porcentajes de humedad en la plataforma.

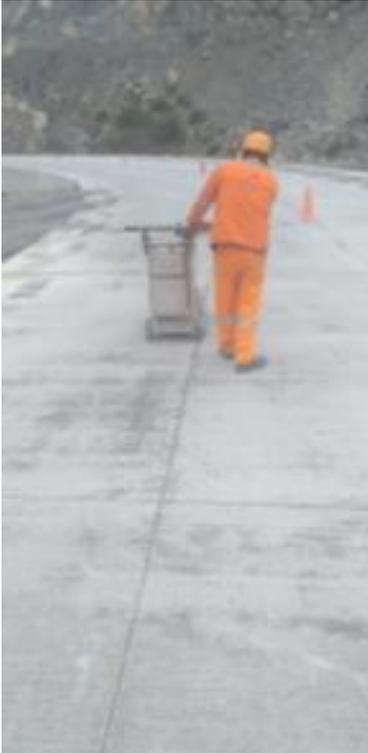
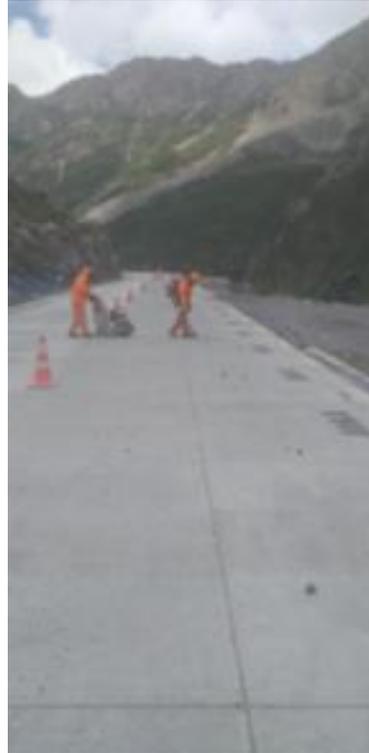
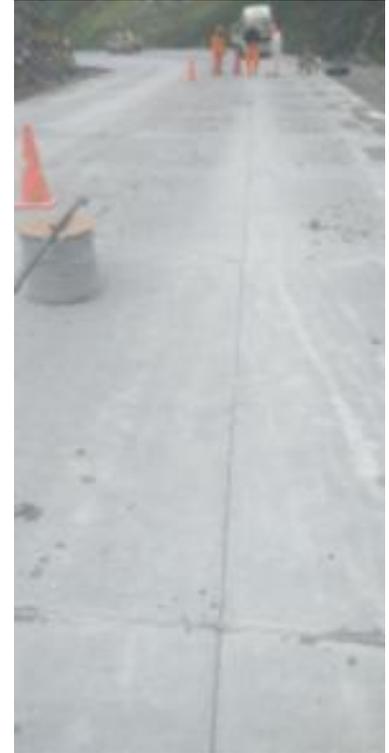
PROGRESIVA KM. 151+100 AL KM. 151+240
VISITA DE SEGUIMIENTO Y MONITOREO : SELLADO DE JUNTAS

En las progresivas Km. 151+100 al Km. 151+240 se realiza el sellado de juntas del pavimento de concreto, Se utiliza 2 equipos de corte, 1 soplador, y herramientas menores, trabajan: 1 capataz, 3 operarios, 3 obreros, 2 vigias

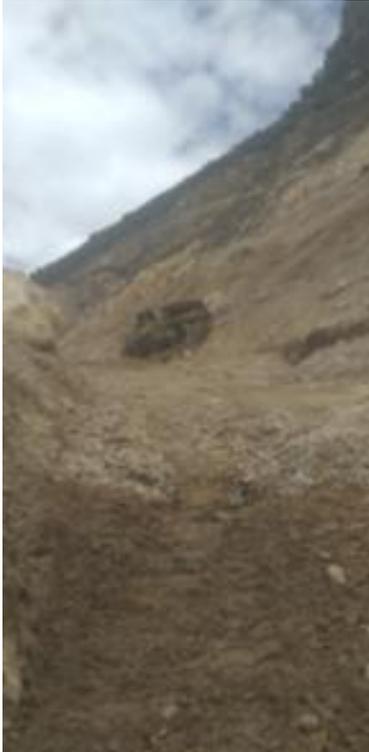
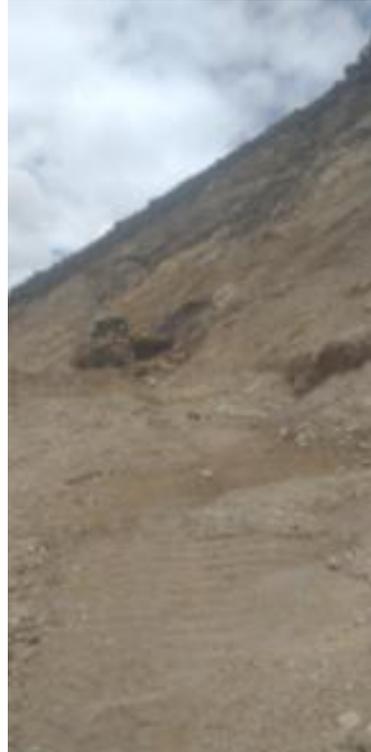
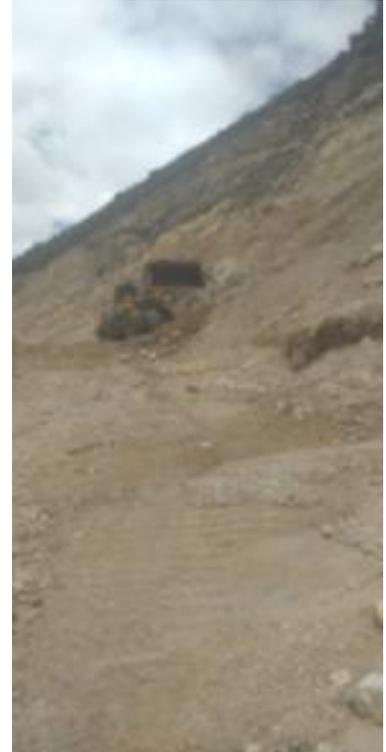
PROGRESIVA KM. 140+100

En la progresiva Km. 140+100 se ubica la entrada a la cantera bellaluz , donde se verifica que se ha realizado mantenimiento al acceso y se realiza, el corte y la extracción de material . utilizando un cargador frontal, 2 volquetes. trabajan: 1 capataz, 1 operador, 2 choferes

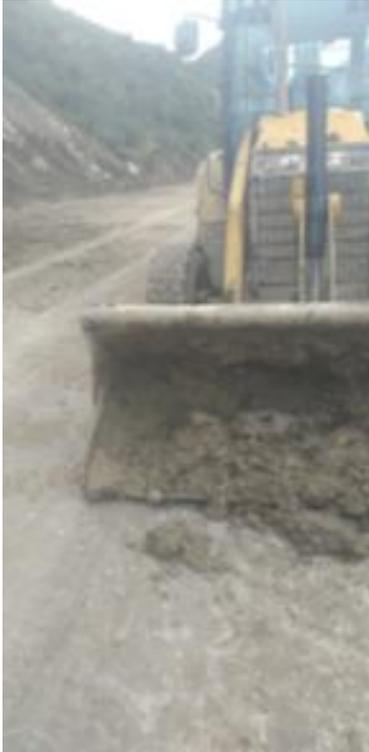
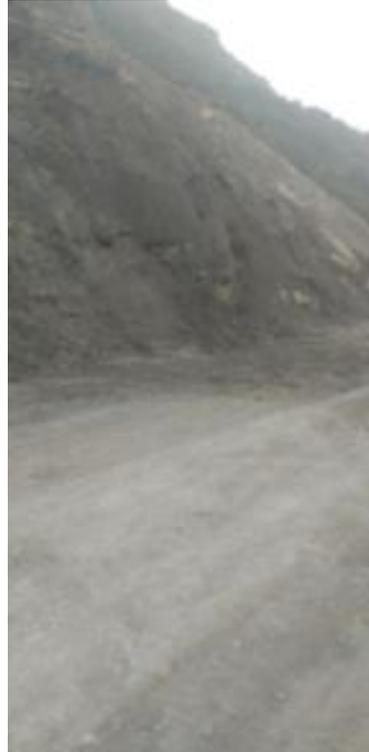
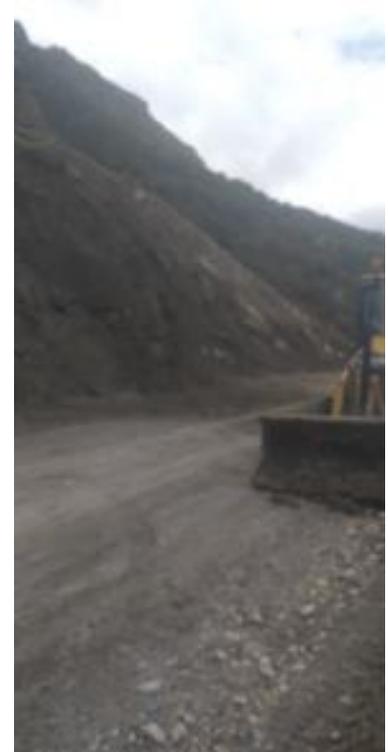
PROGRESIVA KM. 139+420 RAMAL
VISITA DE SEGUIMIENTO Y MONITOREO AL ACCESO DEL TRAMO I: REMOCIÓN DE DERRUMBE

En la progresiva Km. 139+420 se realiza visita de seguimiento y monitoreo en la vía de acceso, donde se realiza la remoción de derrumbe en el lado izquierdo del talud superior. Se utiliza una retroexcavadora y dos volquetes. trabajan: 1 capataz, 1 operador, 2 volquetes
