## BITACORA ELECTRÓNICA DE OBRA

Confirma Bitacora:	Nro Informe:	Fecha Informe:	Nombre De La Obra:	Personal Encargado:
Si	0068	05 - 04 - 2022	Carretera Oyon - Ambo, Tramo I: Oyon - Desvío Cerro de Pasco	BORIS WALTER AYLLÓN CARCELÉN

VISITA DE MONITOREO AL TRAMO 1 DESDE POBLADO DE OYON HASTA EL KM. 181+000 (DESVIO CERRO DE PASCO) y RAMAL.

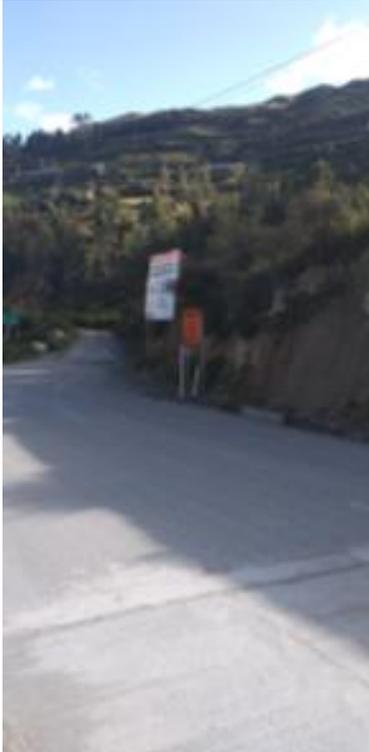
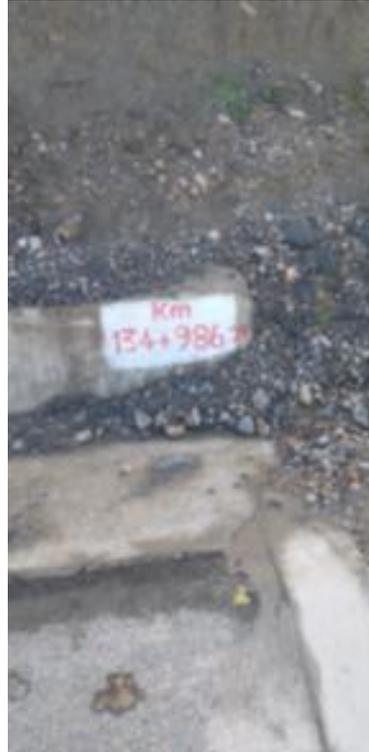
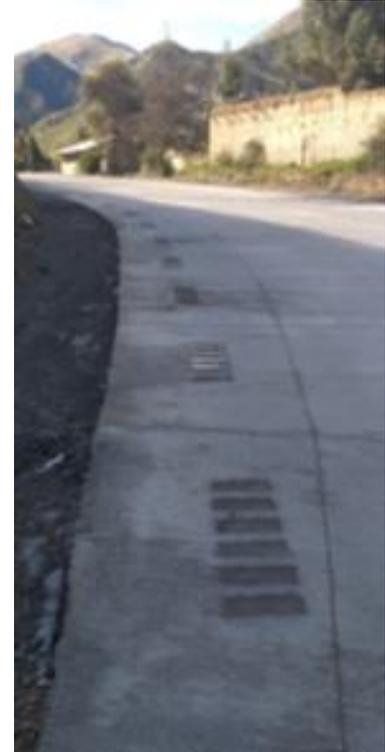
PROGRESIVA KM. 134+986

VISITA DE SEGUIMIENTO Y MONITOREO AL INICIO DEL TRAMO I: ENTRADA POBLADO DE OYON. VIA PRINCIPAL

En la progresiva Km. 134+986, En la entrada del poblado de Oyón, se realiza la visita de seguimiento y monitoreo en el inicio de la vía en el tramo I, el tiempo de hoy es despejado, y soleado en la mañana y con chubascos en horas de la tarde, no hay actividades en esta zona.

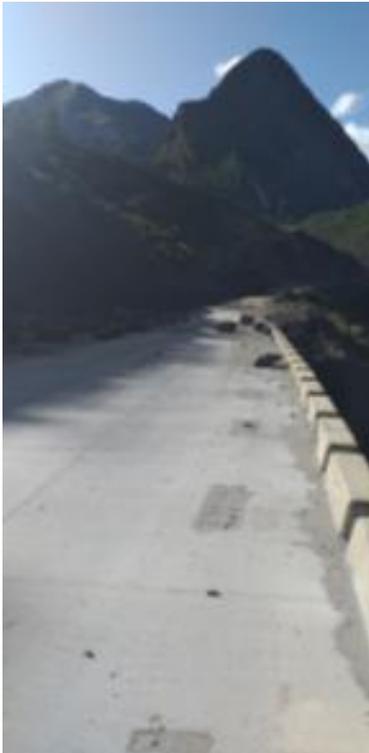
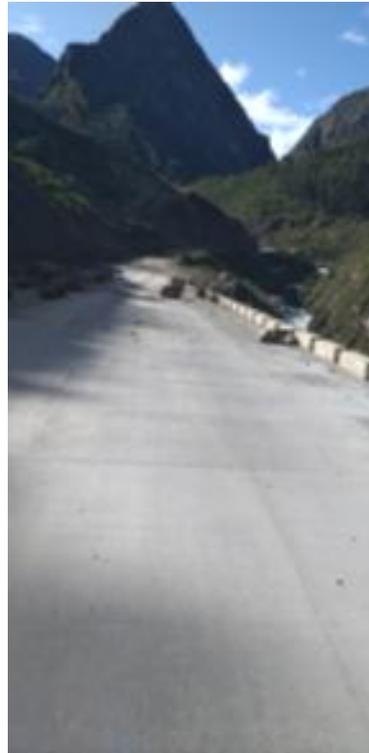
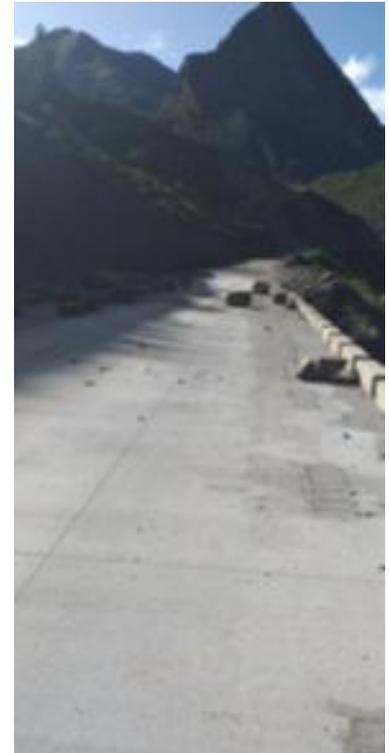
PROGRESIVA KM. 136+970

VISITA DE SEGUIMIENTO Y MONITOREO DEL TRAMO I: DERRUMBE OCURRIDO

En la progresiva KM. 136+970 se realiza visita de seguimiento y monitoreo al tramo I, se verifica un derrumbe ocurrido ( caída de rocas) que invade parte de la calzada de concreto, Se requiere la limpieza y remoción del mismo.

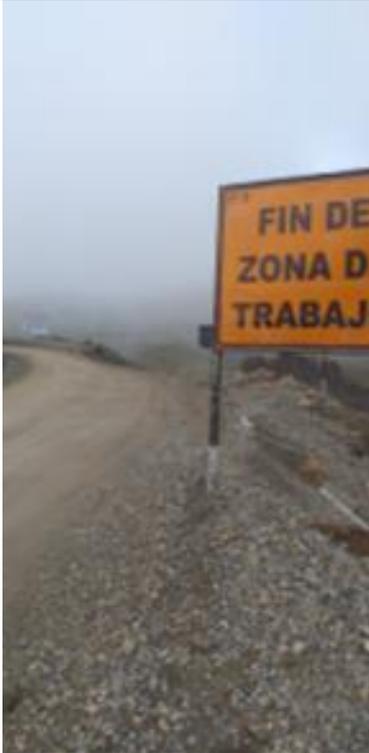
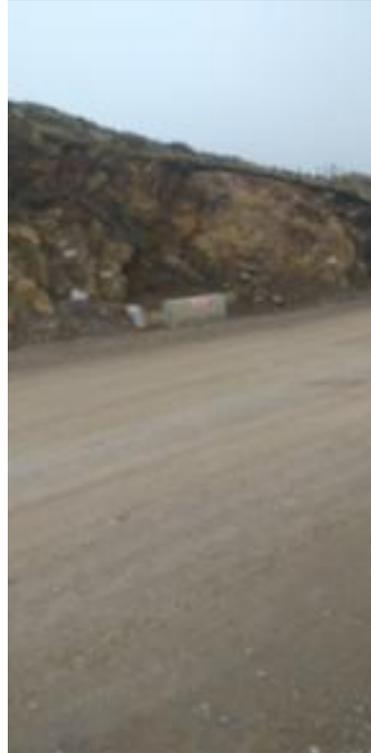
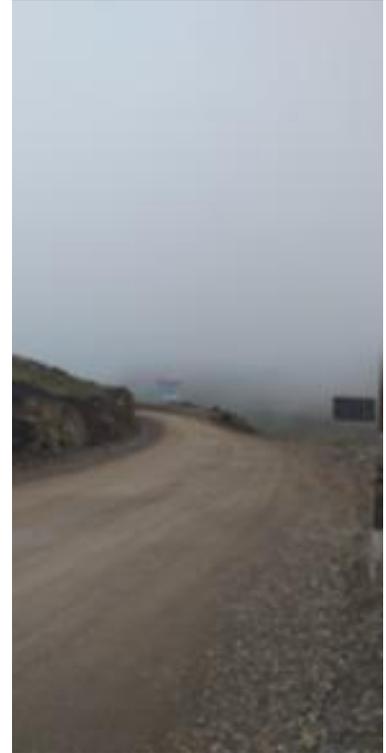
PROGRESIVA KM. 181+000

VISITA DE SEGUIMIENTO Y MONITOREO AL FINAL DEL TRAMO I: DESVIO CERRO DE PASCO

En la progresiva Km. 181+000 se realiza visita de seguimiento y monitoreo hasta el final del tramo I, desvio cerro de Pasco. el clima es nublado con chubascos dispersos en horas de la tarde, la superficie de la plataforma continua saturada

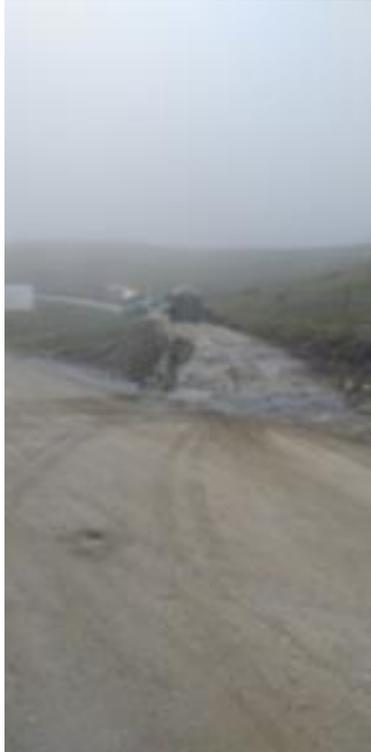
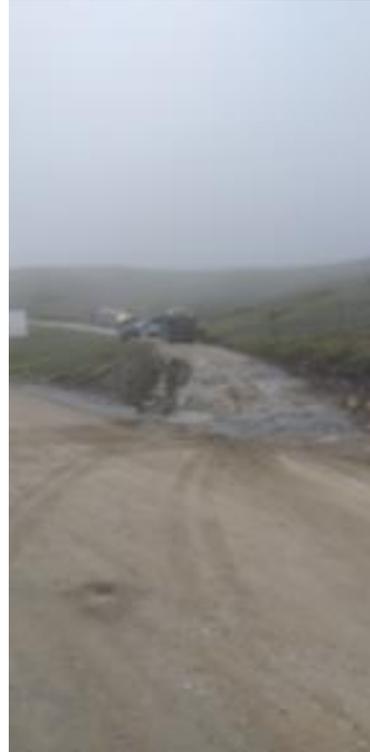
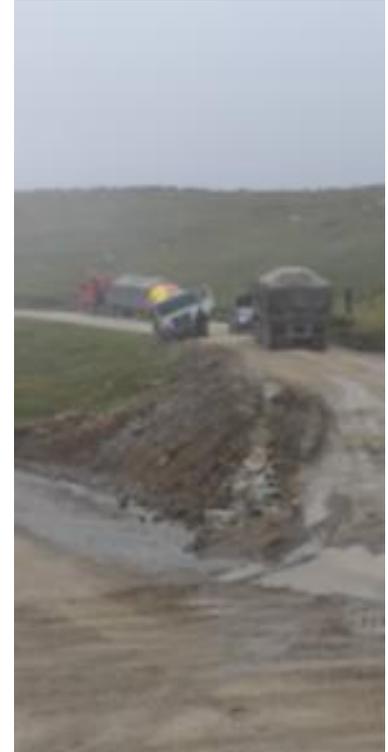
PROGRESIVA KM. 181+000

VISITA DE SEGUIMIENTO Y MONITOREO AL FINAL DEL TRAMO I: DESVIO CERRO DE PASCO: CAMION MIXER ACCIDENTADO

En la progresiva Km. 181+000 se realiza visita de seguimiento y monitoreo hasta el final del tramo I, desvío cerro de Pasco. el clima es nublado con chubascos dispersos en horas de la tarde, la superficie de la plataforma continua saturada. En el desvío se verifico un camión mixer atascado en el barro.

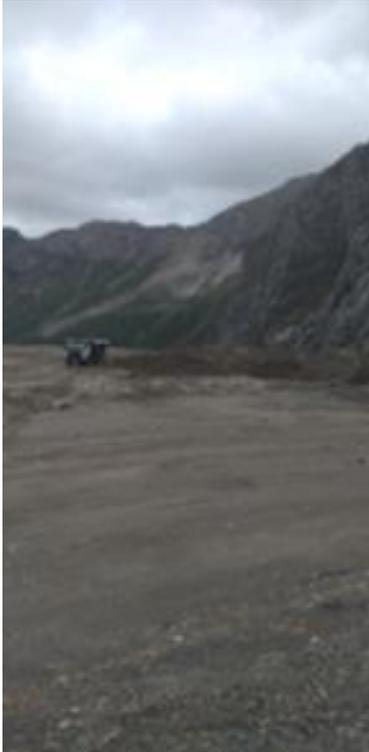
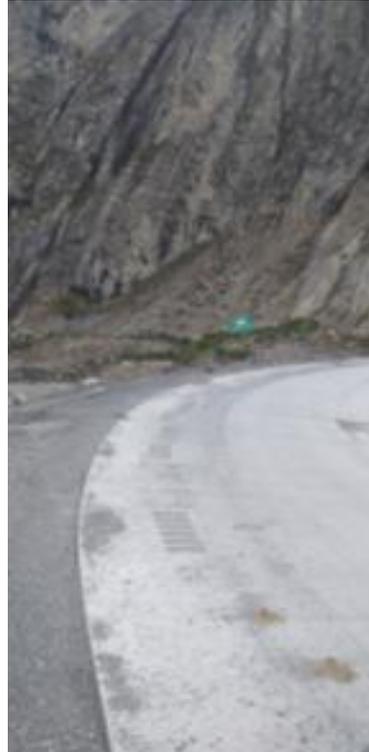
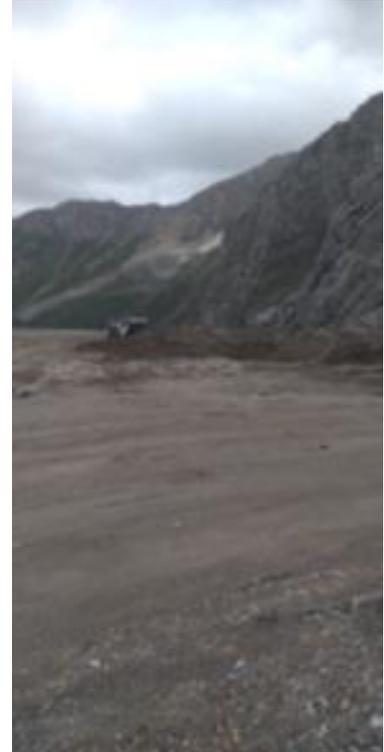
PROGRESIVA KM. 154+170

En la progresiva Km. 154+170 Se realiza el transporte de eliminación de material al DME 4. Se utiliza 1 cargador frontal para la carga del material y 7 volquetes, para el transporte del material. trabajan: 1 capataz, 1 operador, 7 choferes, 2 vigias

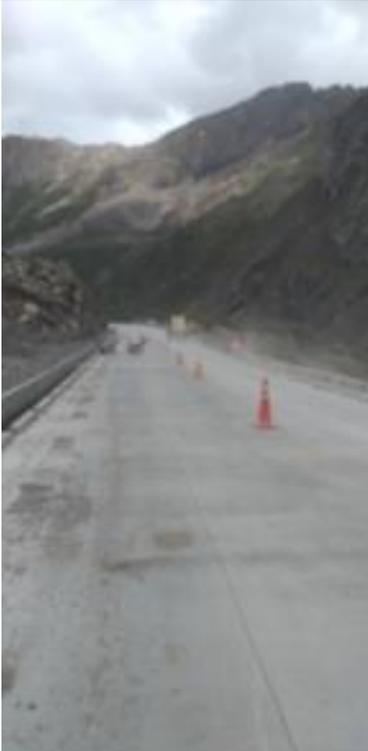
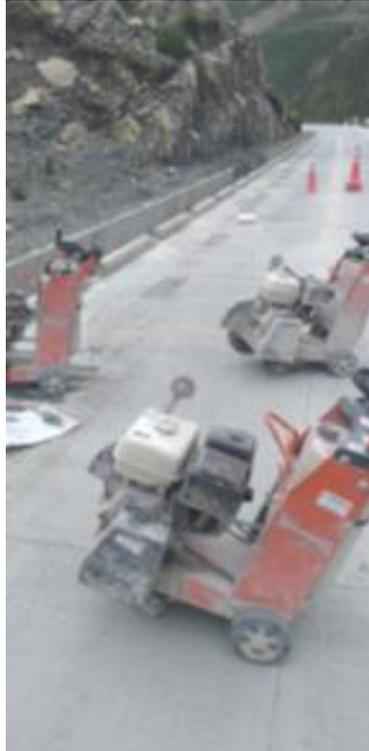
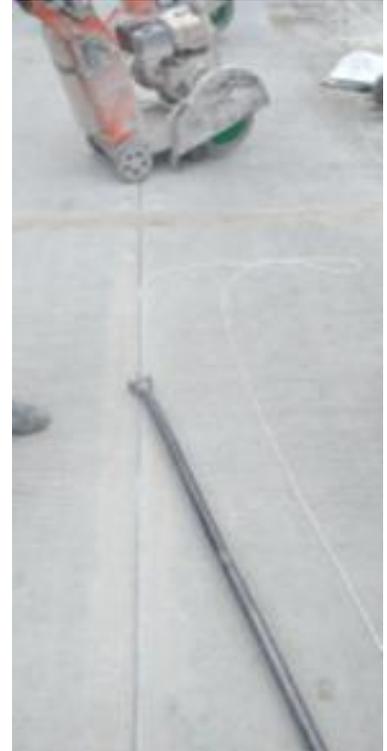
PROGRESIVA KM. 152+760 AL KM. 152+800  
VISITA DE SEGUIMIENTO Y MONITOREO AL TRAMO I: CORTE Y SELLADO DE  
JUNTAS EN EL PAVIMENTO DE CONCRETO

En las progresivas Km. 152+760 al Km. 152+800 se continua con el corte de juntas para la colocación de drizas y el sellado de juntas, Se utiliza 3 cortadoras, 1 soplador, trabajan: 1 capataz, 4 operarios, 4 obreros, 2 vigías.

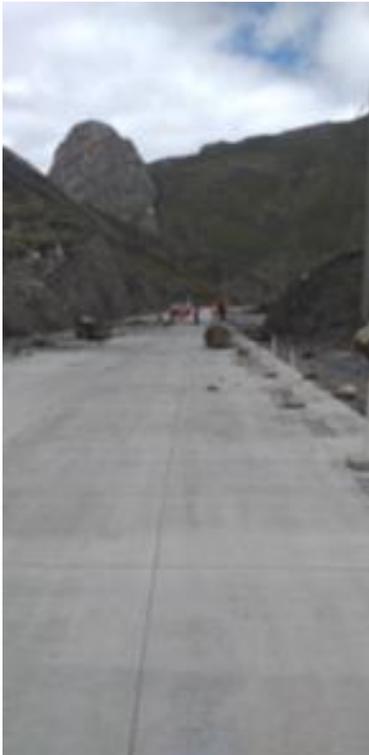
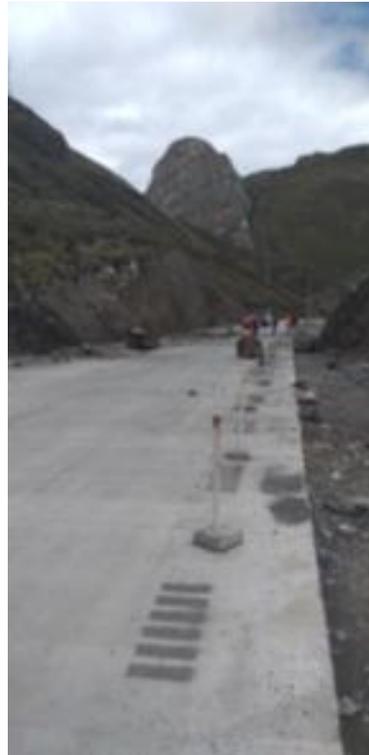
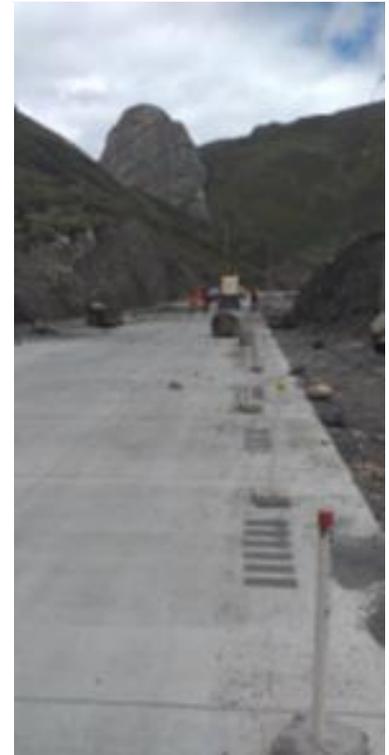
PROGRESIVA KM. 149+570

VISITA DE SEGUIMIENTO Y MONITOREO DEL TRAMO I: DERRUMBE OCURRIDO

En la progresiva KM. 149+570 se realiza visita de seguimiento y monitoreo al tramo I, se verifica un derrumbe ocurrido ( caída de rocas) que invade parte de la calzada de concreto, Se requiere la limpieza y remoción del mismo.

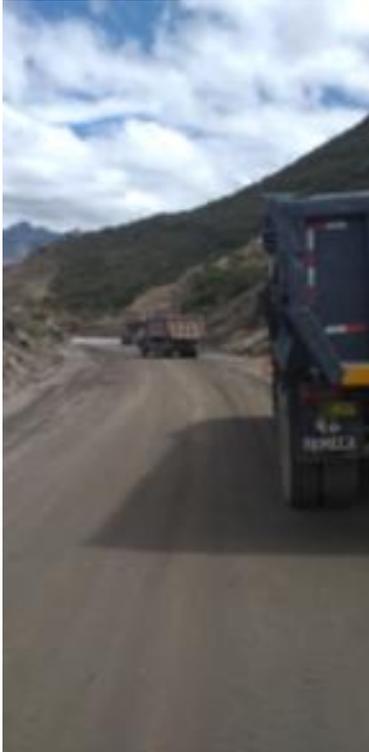
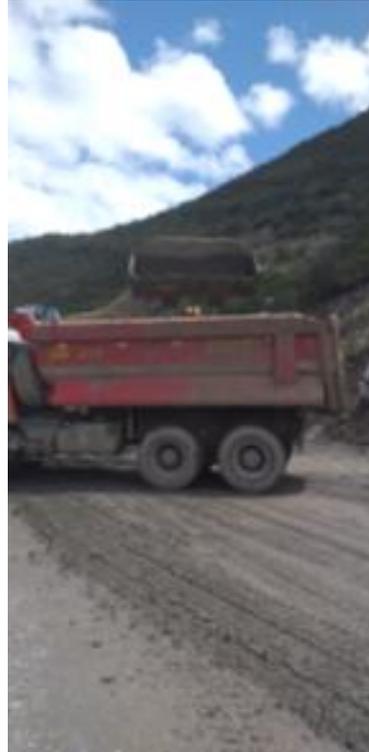
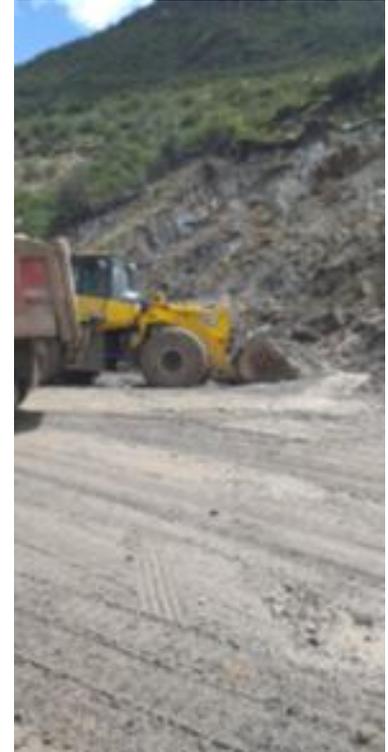
PROGRESIVA KM. 139+860

En la progresiva Km. 139+860 Se realiza la carga y el transporte de eliminación de material hacia el DME 4. Se utiliza 1 retroexcavadora para la carga del material y 1 volquete, para el transporte del material. trabajan: 1 capataz, 1 operador, 1 chofer, 2 vigias

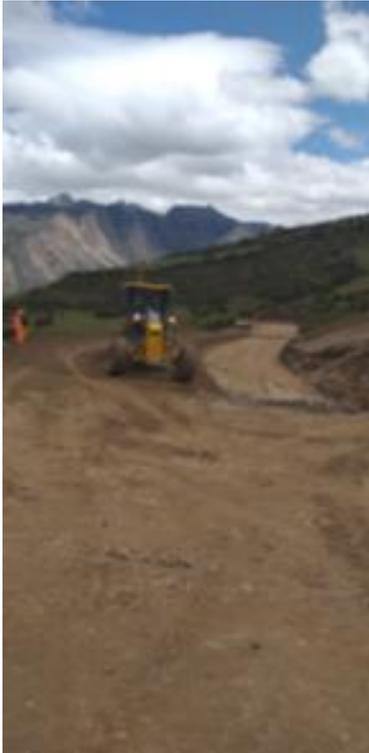
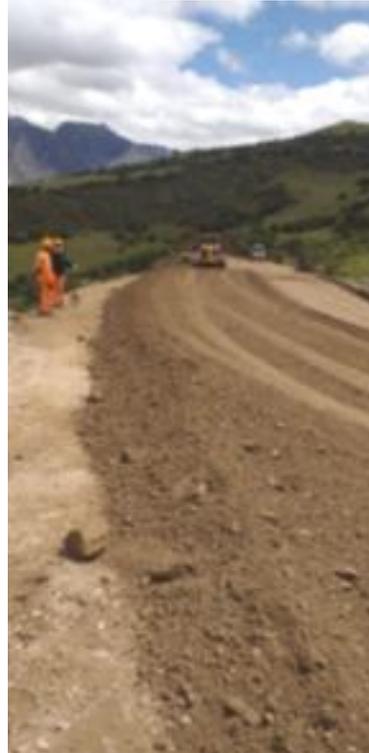
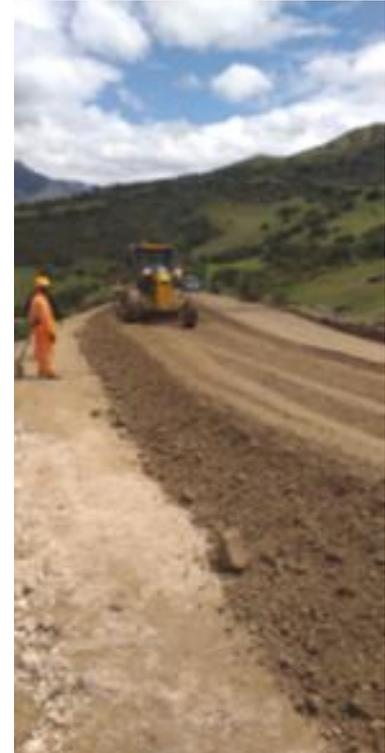
PROGRESIVA KM. 138+500 AL KM. 138+600

VISITA DE SEGUIMIENTO Y MONITOREO EN EL RAMAL DEL TRAMO I:  
CONFORMACIÓN DE TERRAPLENES

En la progresiva Km. 138+500 AL km. 138+600 del ramal del tramo I, se realiza el transporte proveniente de la cantera bellaluz, hacia el RAMAL para iniciar con la conformación de terraplenes Se utiliza 1 motoniveladora y 1 compactadora de rodillo. 1 camión cisterna, trabajan: 1 capataz, 2 operadores, 1 chofer, 4 obreros, 1 topógrafo, 2 vigías

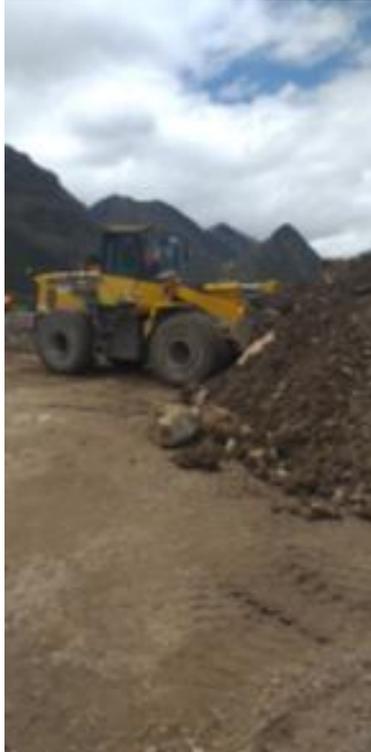
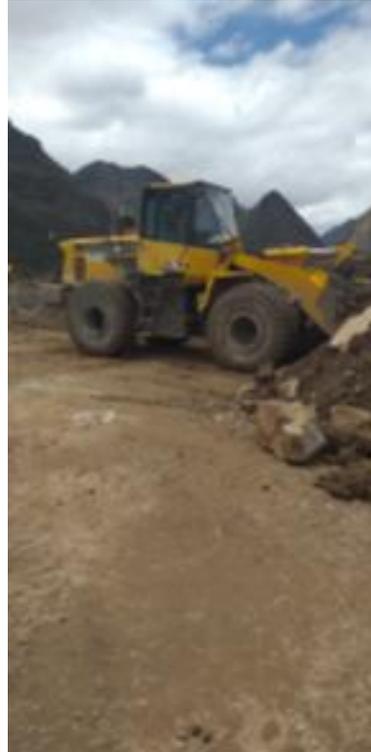
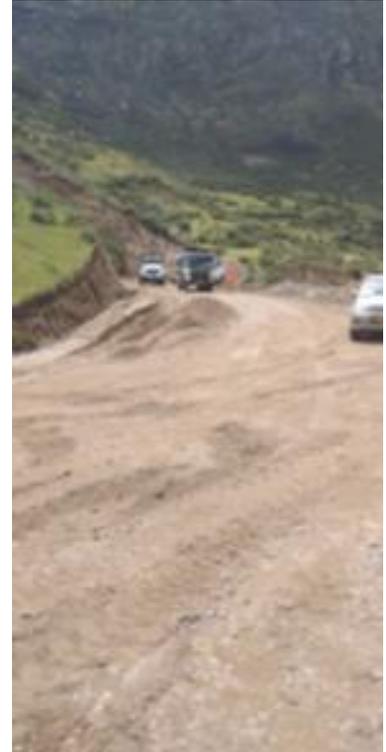
PROGRESIVA KM. 138+610

En la progresiva Km. 138+610 En el acceso del tramo I, se realiza el transporte proveniente de la cantera bellaluz, hacia el RAMAL. Se utiliza 1 cargador frontal para la carga del material y 5 volquetes, para el transporte del material hacia el acceso. trabajan: 1 capataz, 1 operador, 5 choferes, 2 vigias.

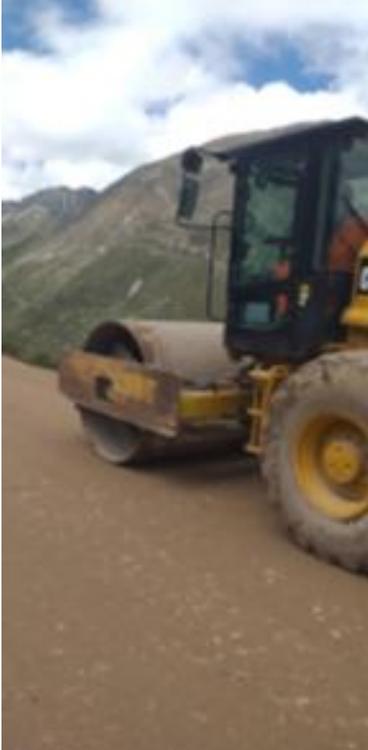
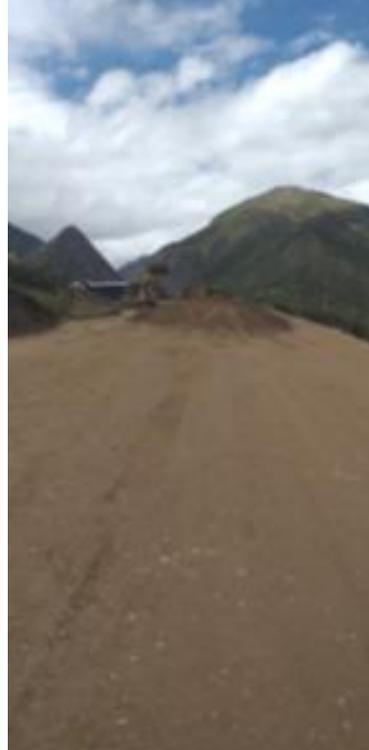
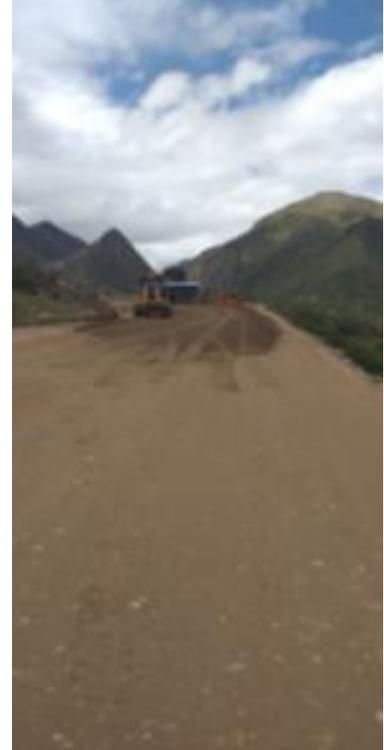
PROGRESIVA KM. 138+520

VISITA DE SEGUIMIENTO Y MONITOREO EN EL RAMAL DEL TRAMO I:  
CONFORMACIÓN DE TERRAPLENES

En la progresiva Km. 138+520 del ramal del tramo I, se continua con la conformación de terraplenes Se utiliza 1 motoniveladora y 1 compactadora de rodillo. 1 camión cisterna, trabajan: 1 capataz, 2 operadores, 1 chofer, 4 obreros, 1 topógrafo, 2 vigías
