## BITACORA ELECTRÓNICA DE OBRA

NUMERO DE INFORME No. 0068

OBRA: MEJORAMIENTO DE LA CARRETERA OYON - AMBO TRAMO I: OYON - DESVIO CERRO DE PASCO- VIA PRINCIPAL KM. 134+977.92 AL KM. 181+000 Y RAMAL KM. 136+780 A KM. 139+698.19

VISITA DE MONITOREO AL TRAMO 1 DESDE POBLADO DE OYON HASTA EL KM. 181+000 (DESVIO CERRO DE PASCO) y RAMAL.

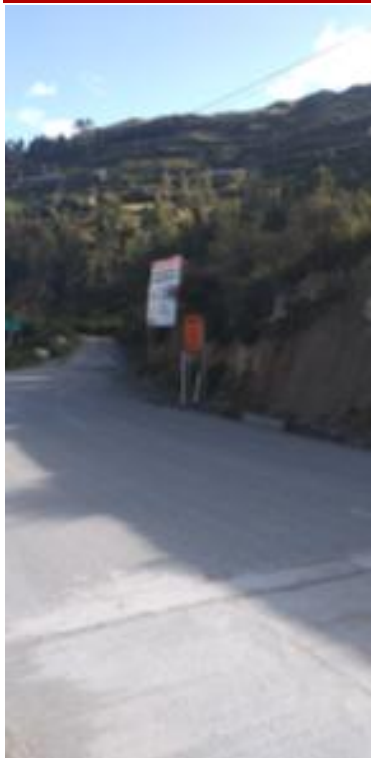
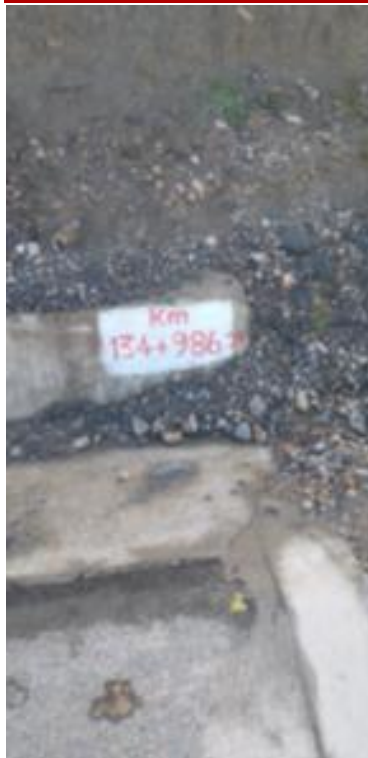
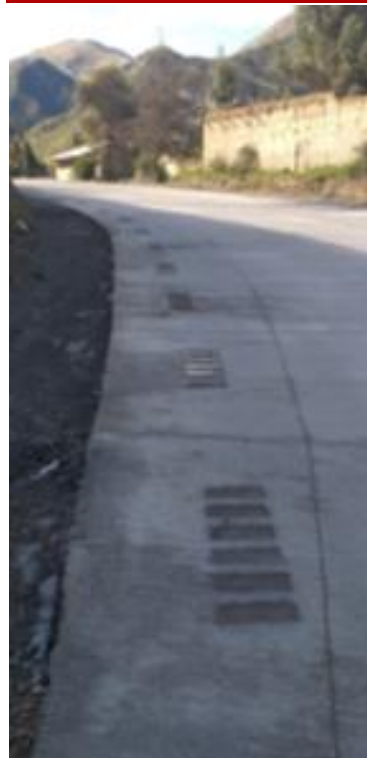
PROGRESIVA KM. 134+986

VISITA DE SEGUIMIENTO Y MONITOREO AL INICIO DEL TRAMO I: ENTRADA POBLADO DE OYON. VIA PRINCIPAL

En la progresiva Km. 134+986, En la entrada del poblado de Oyón, se realiza la visita de seguimiento y monitoreo en el inicio de la vía en el tramo I, el tiempo de hoy es despejado, y soleado en la mañana y con chubascos en horas de la tarde, no hay actividades en esta zona.

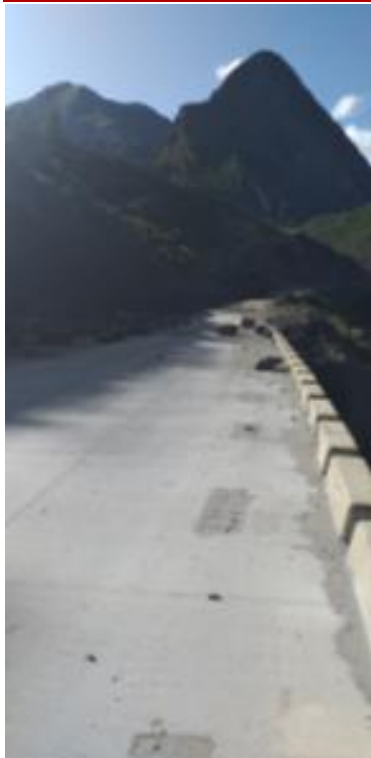
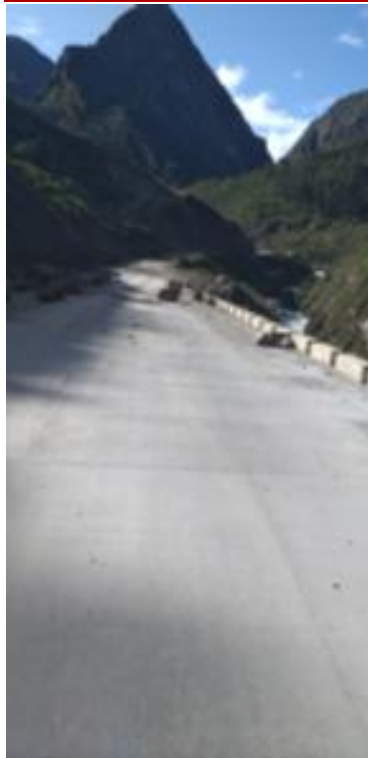
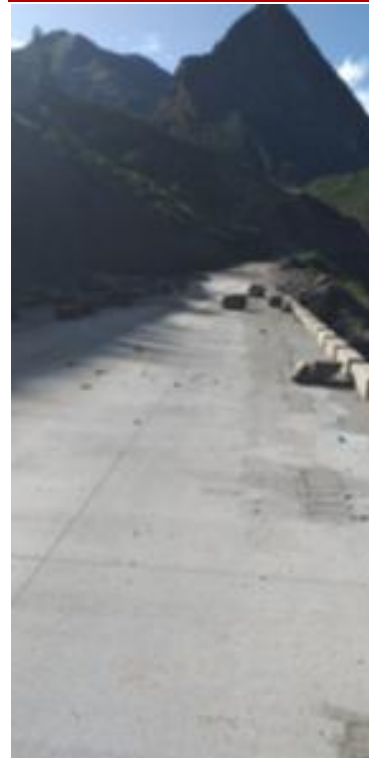
PROGRESIVA KM. 136+970

VISITA DE SEGUIMIENTO Y MONITOREO DEL TRAMO I: DERRUMBE OCURRIDO

En la progresiva KM. 136+970 se realiza visita de seguimiento y monitoreo al tramo I, se verifica un derrumbe ocurrido ( caída de rocas) que invade parte de la calzada de concreto, Se requiere la limpieza y remoción del mismo.

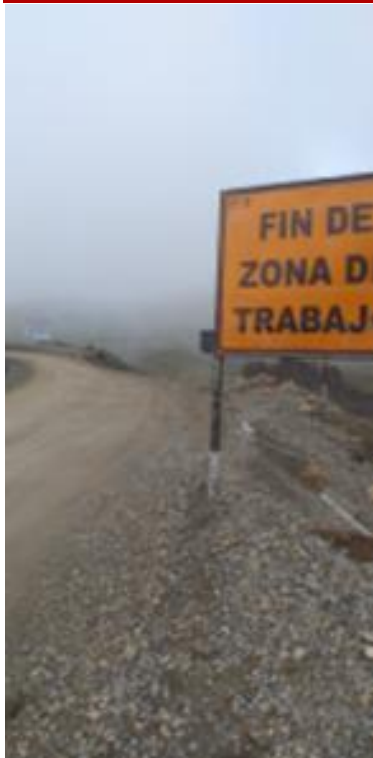
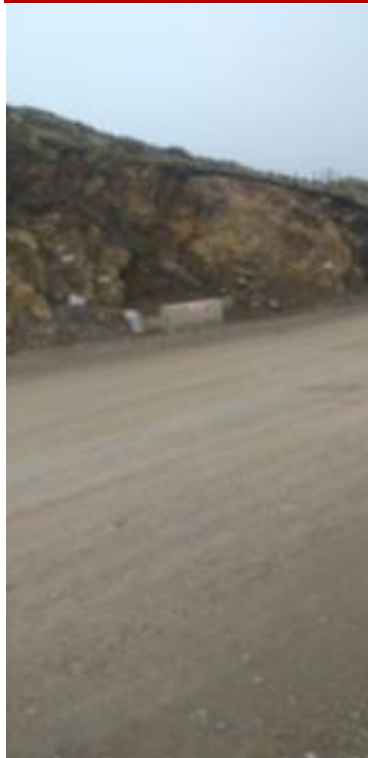
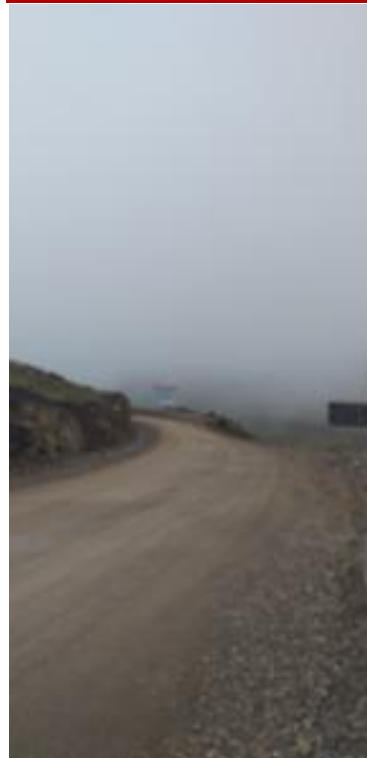
PROGRESIVA KM. 181+000

VISITA DE SEGUIMIENTO Y MONITOREO AL FINAL DEL TRAMO I: DESVIO CERRO DE PASCO

En la progresiva Km. 181+000 se realiza visita de seguimiento y monitoreo hasta el final del tramo I, desvio cerro de Pasco. el clima es nublado con chubascos dispersos en horas de la tarde, la superficie de la plataforma continua saturada

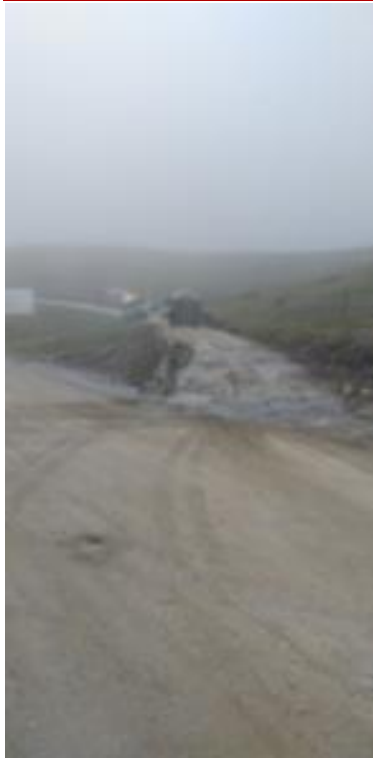
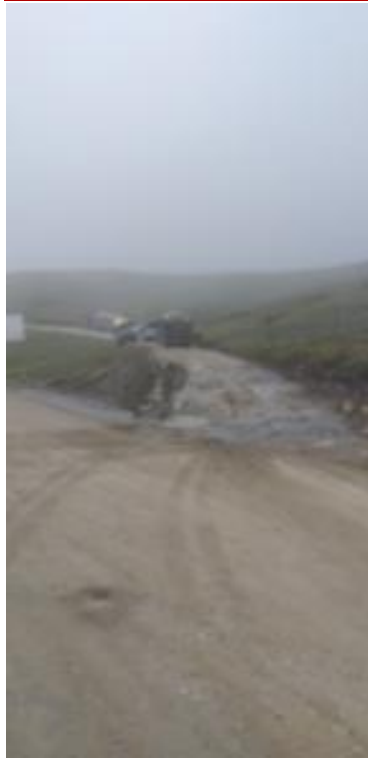
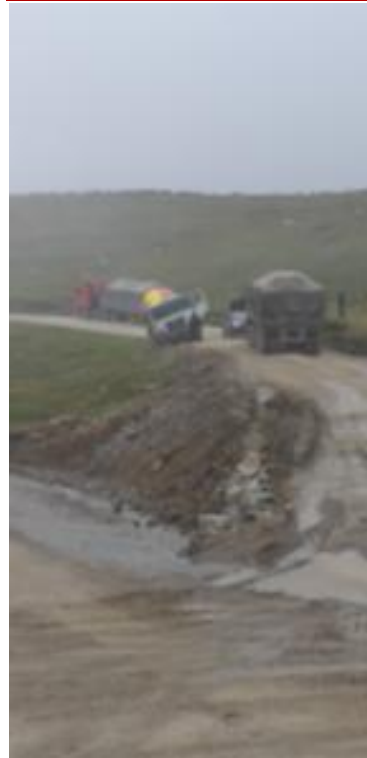
PROGRESIVA KM. 181+000

VISITA DE SEGUIMIENTO Y MONITOREO AL FINAL DEL TRAMO I: DESVIO CERRO DE PASCO: CAMION MIXER ACCIDENTADO

En la progresiva Km. 181+000 se realiza visita de seguimiento y monitoreo hasta el final del tramo I, desvío cerro de Pasco. el clima es nublado con chubascos dispersos en horas de la tarde, la superficie de la plataforma continua saturada. En el desvío se verifico un camión mixer atascado en el barro.

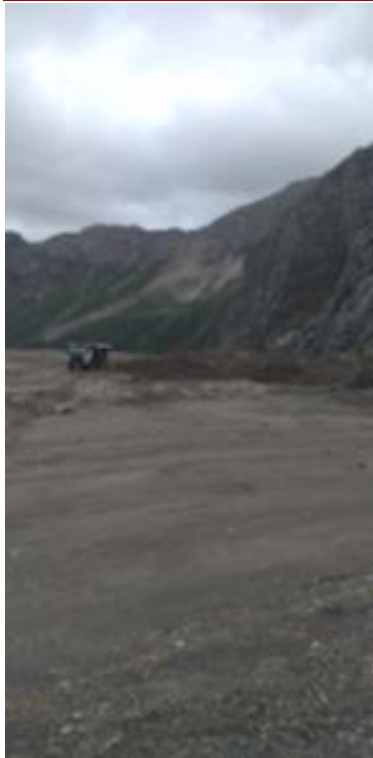
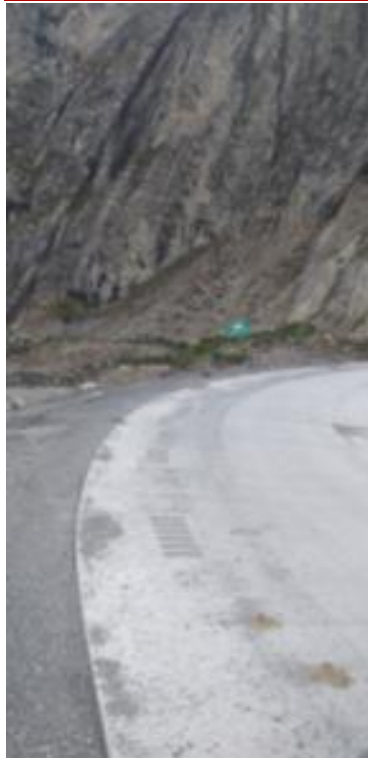
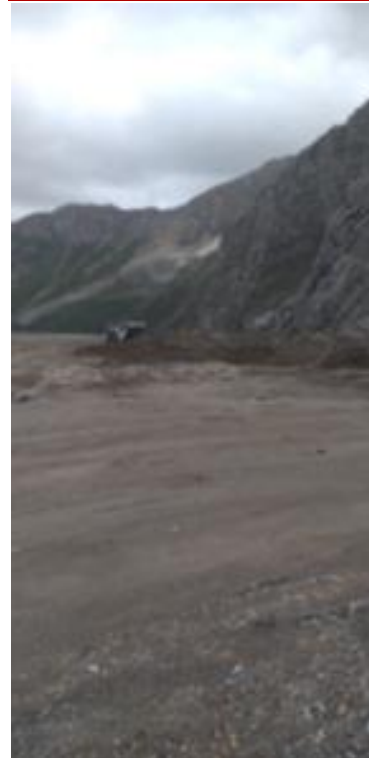
PROGRESIVA KM. 154+170

700.H TRANSPORTE DE ELIMINACION DE MATERIAL A DME PARA DISTANCIAS &gt; 1 KMS

En la progresiva Km. 154+170 Se realiza el transporte de eliminación de material al DME 4. Se utiliza 1 cargador frontal para la carga del material y 7 volquetes, para el transporte del material. trabajan: 1 capataz, 1 operador, 7 choferes, 2 vigias

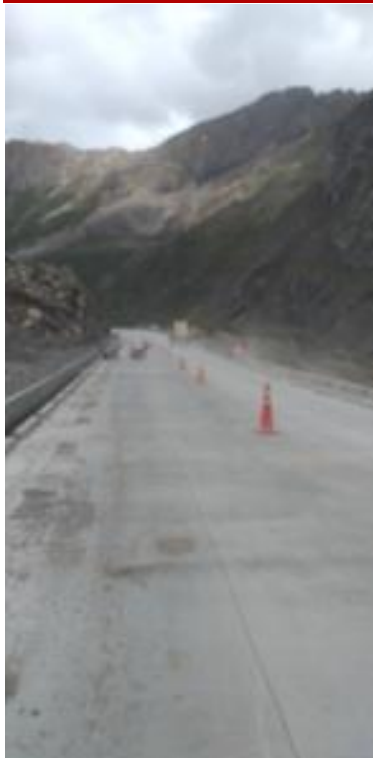
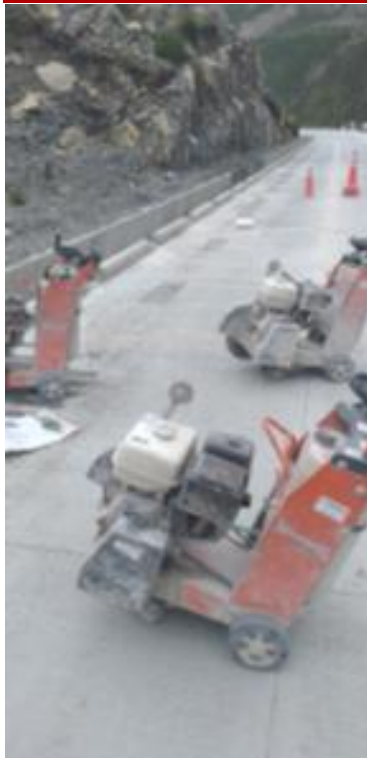
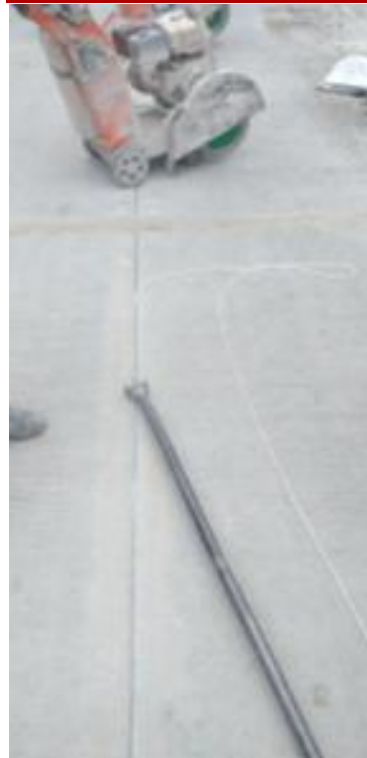
PROGRESIVA KM. 152+760 AL KM. 152+800

VISITA DE SEGUIMIENTO Y MONITOREO AL TRAMO I: CORTE Y SELLADO DE JUNTAS EN EL PAVIMENTO DE CONCRETO

En las progresivas Km. 152+760 al Km. 152+800 se continua con el corte de juntas para la colocación de drizas y el sellado de juntas, Se utiliza 3 cortadoras, 1 soplador, trabajan: 1 capataz, 4 operarios, 4 obreros, 2 vigías.

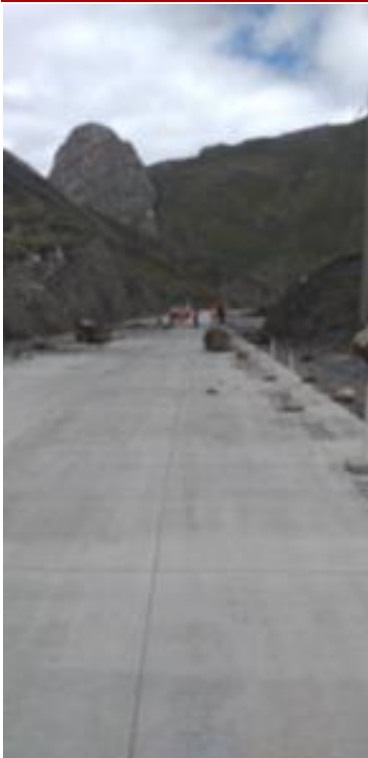
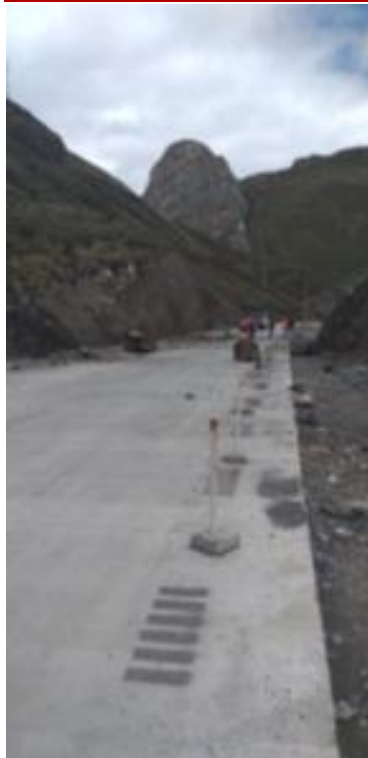
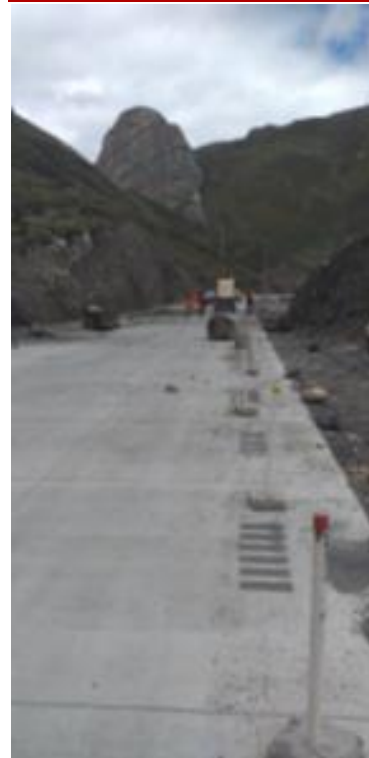
PROGRESIVA KM. 149+570

VISITA DE SEGUIMIENTO Y MONITOREO DEL TRAMO I: DERRUMBE OCURRIDO

En la progresiva KM. 149+570 se realiza visita de seguimiento y monitoreo al tramo I, se verifica un derrumbe ocurrido ( caída de rocas) que invade parte de la calzada de concreto, Se requiere la limpieza y remoción del mismo.

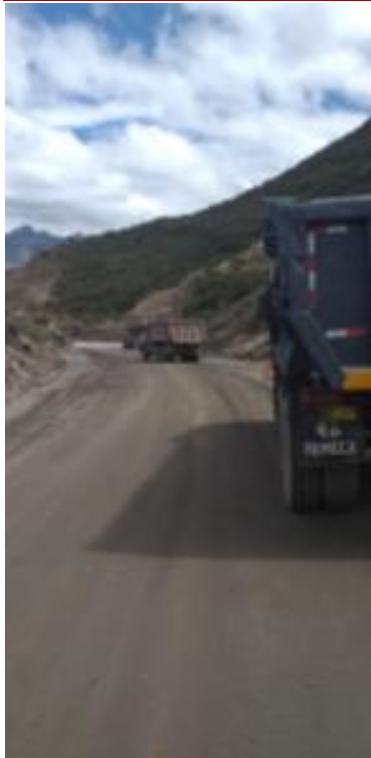
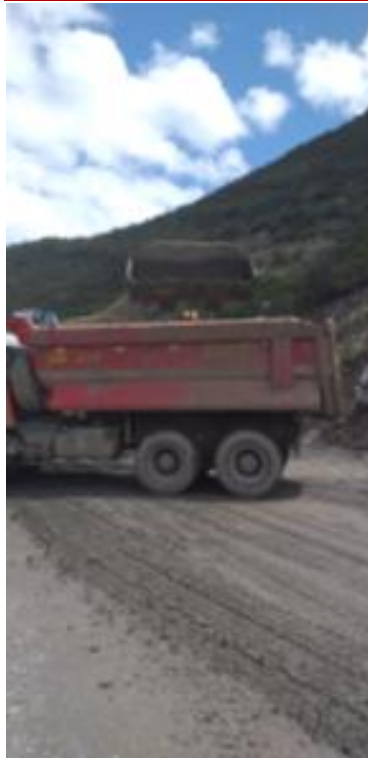
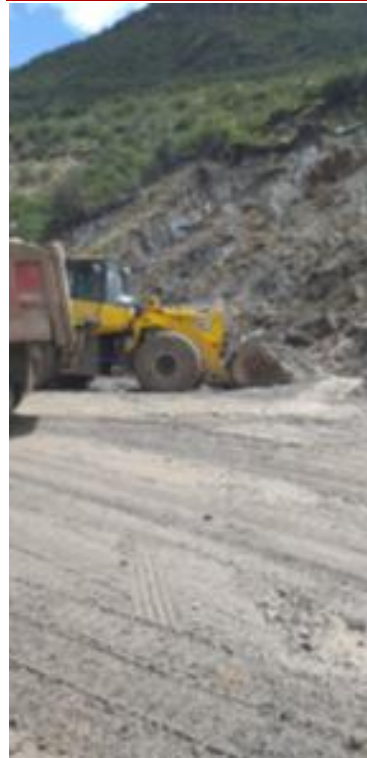
PROGRESIVA KM. 149+860

700.0 TRANSPORTES 700.H TRANSPORTE DE ELIMINACION DE MATERIAL A DME PARA DISTANCIAS &gt; 1 KMS

En la progresiva Km. 149+860 Se realiza la carga y el transporte de eliminación de material hacia el DME 4. Se utiliza 1 retroexcavadora para la carga del material y 1 volquete, para el transporte del material. trabajan: 1 capataz, 1 operador, 1 chofer, 2 vigías

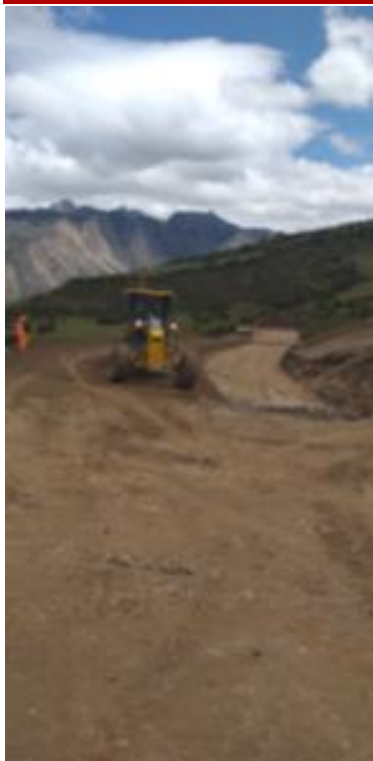
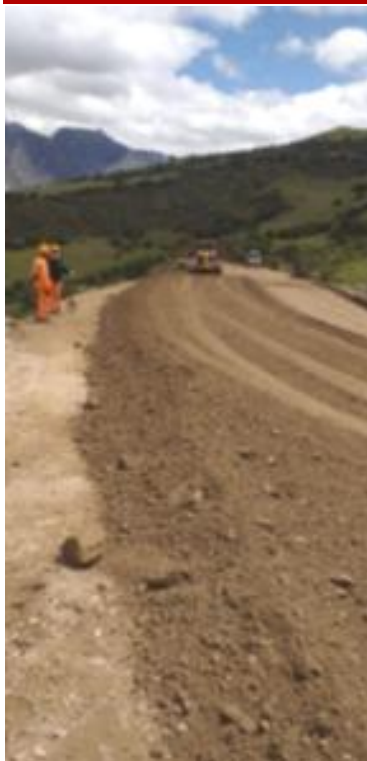
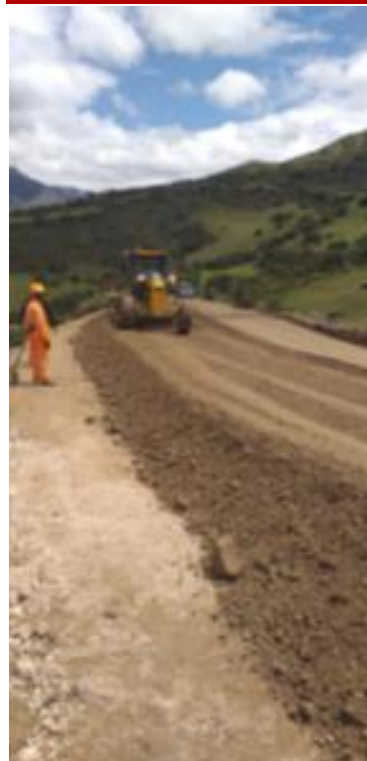
PROGRESIVA KM. 138+500 AL KM. 138+600

VISITA DE SEGUIMIENTO Y MONITOREO EN EL RAMAL DEL TRAMO I:  
CONFORMACIÓN DE TERRAPLENES

En la progresiva Km. 138+500 AL km. 138+600 del ramal del tramo I, se realiza el transporte proveniente de la cantera bellaluz, hacia el RAMAL para iniciar con la conformación de terraplenes Se utiliza 1 motoniveladora y 1 compactadora de rodillo. 1 camión cisterna, trabajan: 1 capataz, 2 operadores, 1 chofer, 4 obreros, 1 topógrafo, 2 vigías

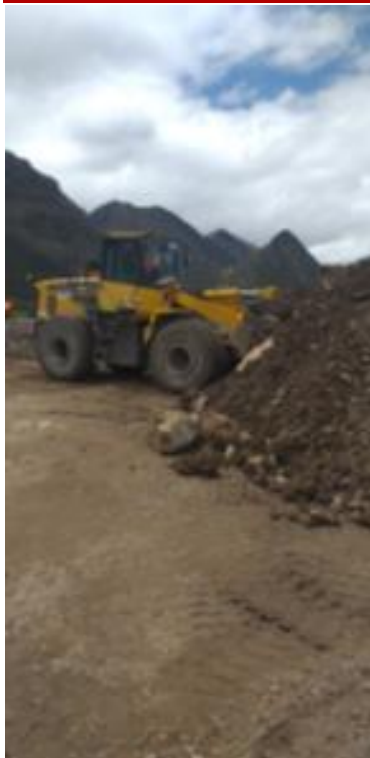
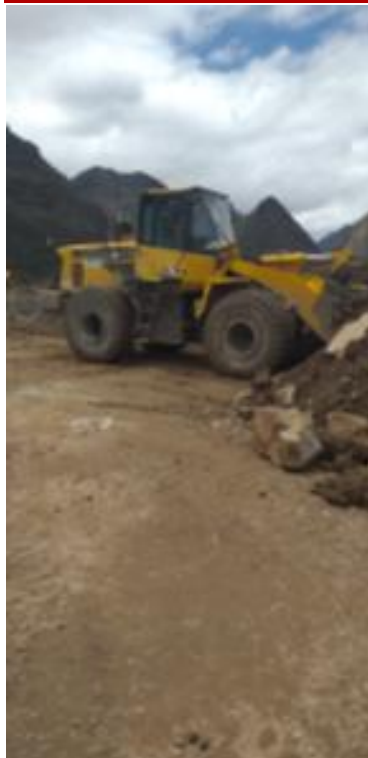
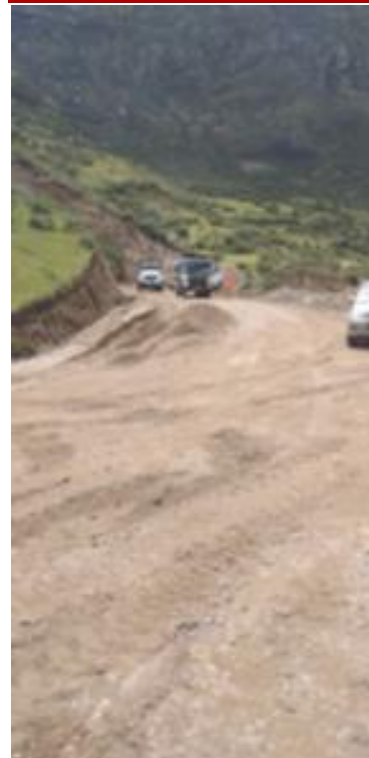
PROGRESIVA KM. 138+610

700.B TRANSPORTE DE MATERIAL PROVENIENTE DE CANTERA PARA DISTANCIAS &gt; 1 KMS

En la progresiva Km. 138+610 En el acceso del tramo I, se realiza el transporte proveniente de la cantera bellaluz, hacia el RAMAL. Se utiliza 1 cargador frontal para la carga del material y 5 volquetes, para el transporte del material hacia el acceso. trabajan: 1 capataz, 1 operador, 5 choferes, 2 vigias.

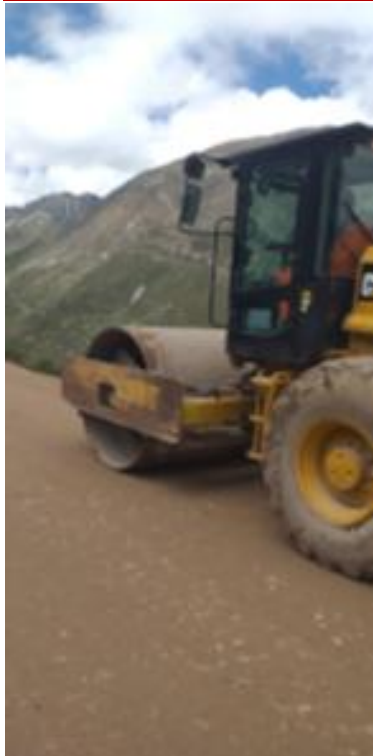
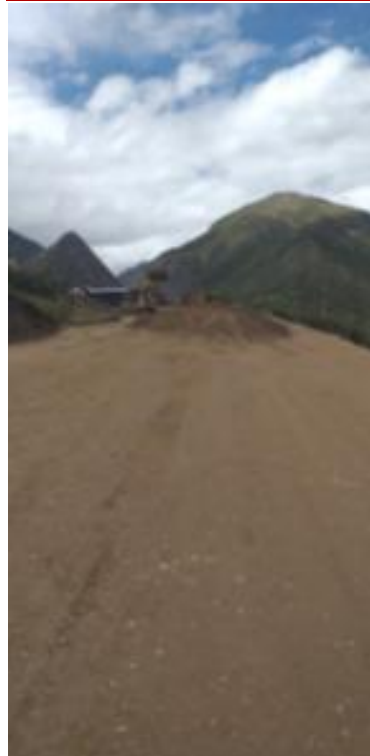
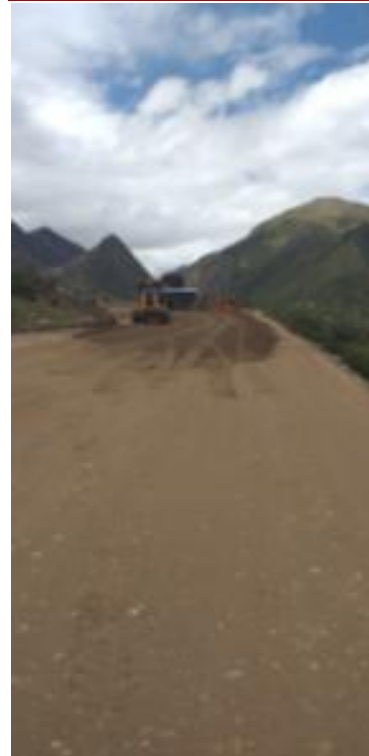
PROGRESIVA KM. 138+520

VISITA DE SEGUIMIENTO Y MONITOREO EN EL RAMAL DEL TRAMO I:  
CONFORMACIÓN DE TERRAPLENES

En la progresiva Km. 138+520 del ramal del tramo I, se continua con la conformación de terraplenes. Se utiliza 1 motoniveladora y 1 compactadora de rodillo. 1 camión cisterna, trabajan: 1 capataz, 2 operadores, 1 chofer, 4 obreros, 1 topógrafo, 2 vigías
