## BITACORA ELECTRÓNICA DE OBRA

| Confirma Bitacora: | Nro Informe: | Fecha Informe: | Nombre De La Obra: | Personal Encargado: |
|---|---|---|---|---|
| Si | 0069 | 06 - 04 - 2022 | Carretera Oyon - Ambo, Tramo I: Oyon - Desvío Cerro de Pasco | BORIS WALTER AYLLÓN CARCELÉN |

VISITA DE MONITOREO AL TRAMO 1 DESDE POBLADO DE OYON HASTA EL KM. 181+000 (DESVIO CERRO DE PASCO) y RAMAL

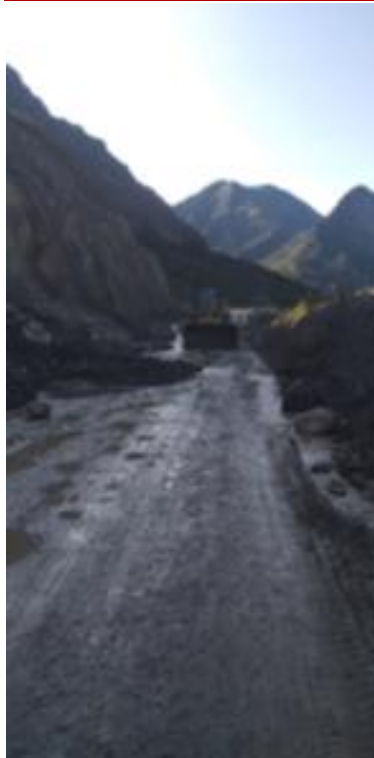
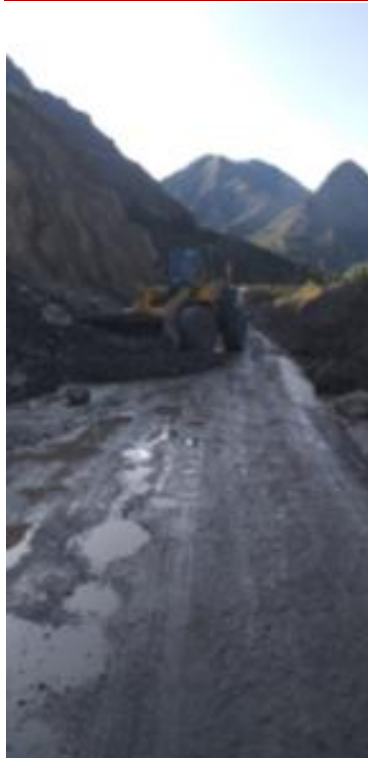
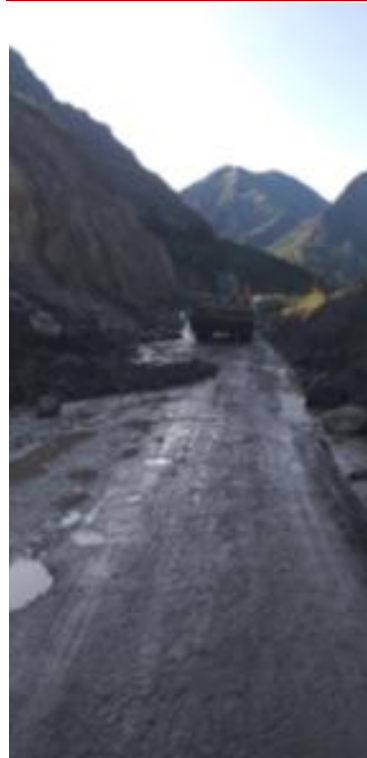
PROGRESIVA KM. 135+085

VISITA DE SEGUIMIENTO Y MONITOREO DEL TRAMO I: DERRUMBE OCURRIDO

En la progresiva KM. 135+085 se realiza visita de seguimiento y monitoreo al tramo I, se verifica un derrumbe ocurrido ( caída de rocas) que invade parte de la calzada de concreto, Se realiza la limpieza y remoción del mismo. Se utiliza un cargador frontal , trabaja 1 capataz, 1 operador, 2 viñas.

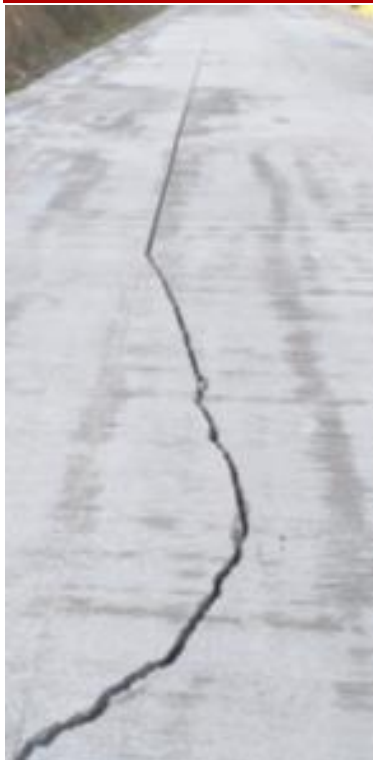
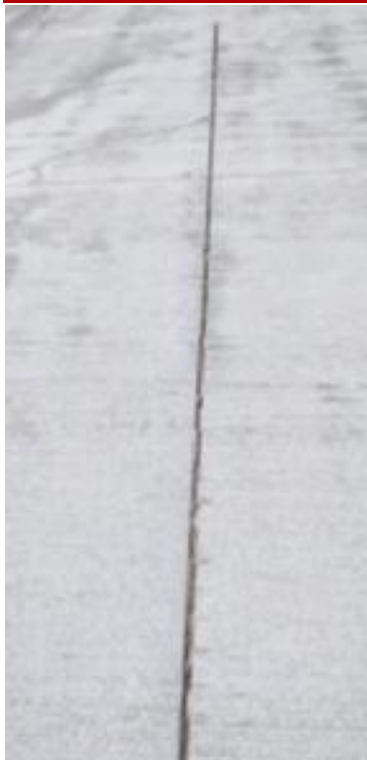
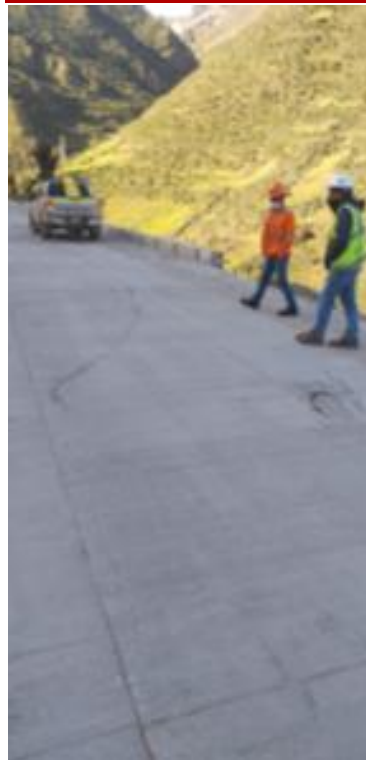
PROGRESIVA KM. 136+330

VISITA DE SEGUIMIENTO Y MONITOREO DEL TRAMO I: FRACTURA DEL PAVIMENTO DE CONCRETO POR FALLA GEOLOGICA

En la PROGRESIVA Km. 136+330 se realiza visita de seguimiento y monitoreo del tramo I, se verifica un falla geológica, ha ocasionado un desplazamiento rotacional en el sector, implicando el agrietamiento y desplazamiento del pavimento de concreto existente,

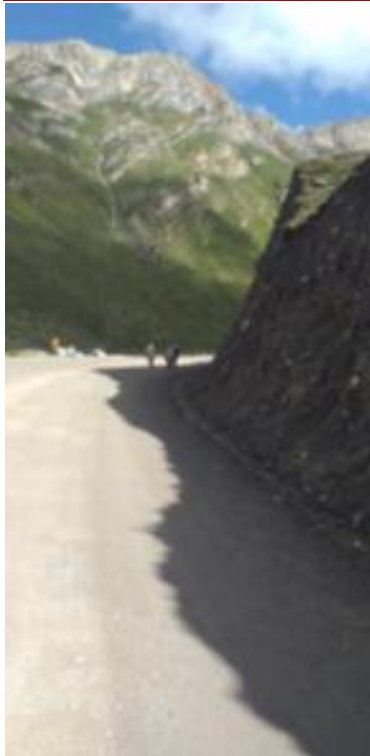
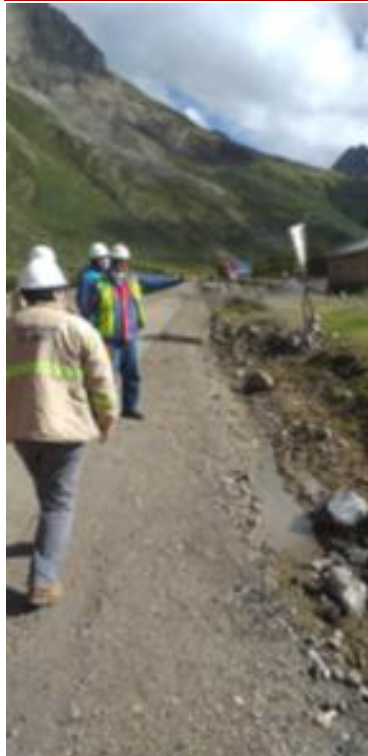
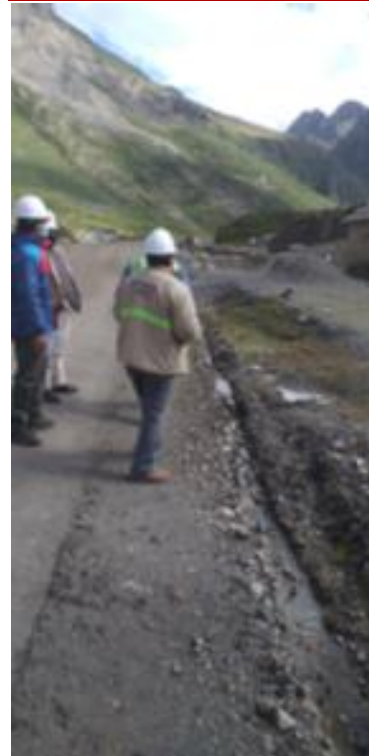
PROGRESIVA KM. 148+200

VISITA DE SEGUIMIENTO Y MONITOREO AL TRAMO I: EVALUACION DE SECTORES DONDE SE CONSTRUIRA SUBDRENAJE EN EL TRAMO I

En la progresiva Km. 148+200 se realiza visita de seguimiento y monitoreo al tramo I, Los especialistas de hidrologia y drenaje y control de calidad de la supervisión y especialista de puentes y obras de arte realizan el recorrido de reconocimiento del terreno, junto con los técnicos de la supervisión y contratista.

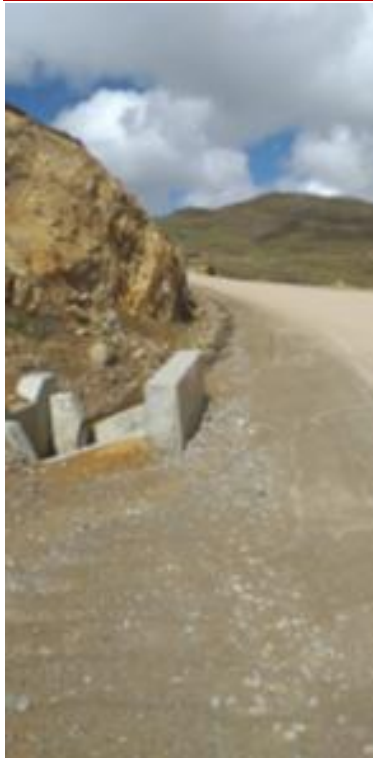
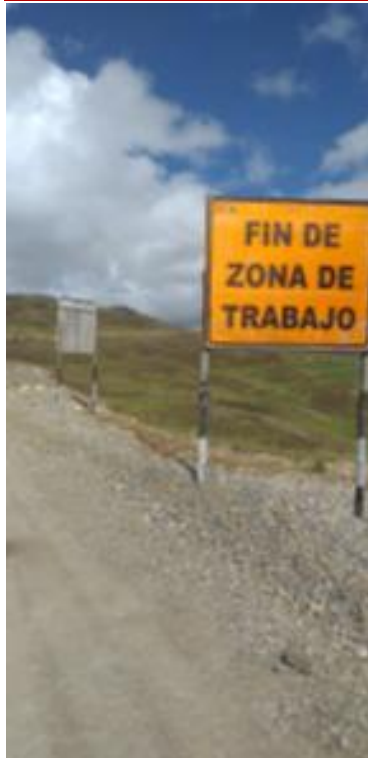
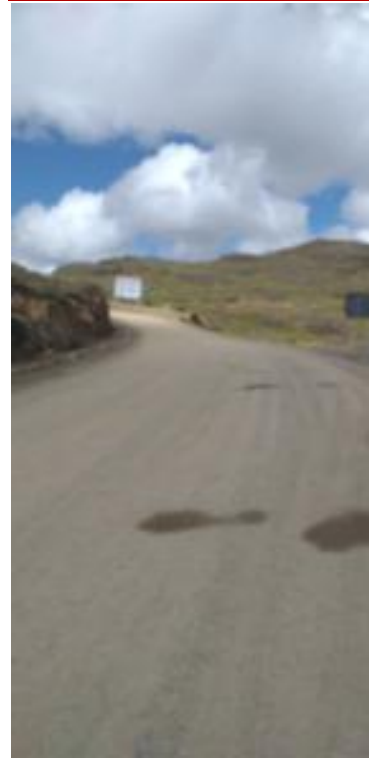
PROGRESIVA KM. 181+000

VISITA DE SEGUIMIENTO Y MONITOREO AL FINAL DEL TRAMO I: DESVIO CERRO DE PASCO

En la progresiva Km. 181+000 se realiza visita de seguimiento y monitoreo hasta el final del tramo I, desvio cerro de Pasco. el clima es despejado con chubascos dispersos en horas de la tarde, la superficie de la plataforma continua saturada

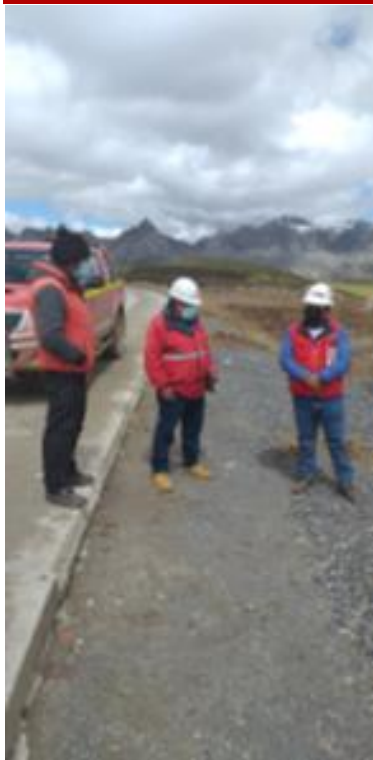
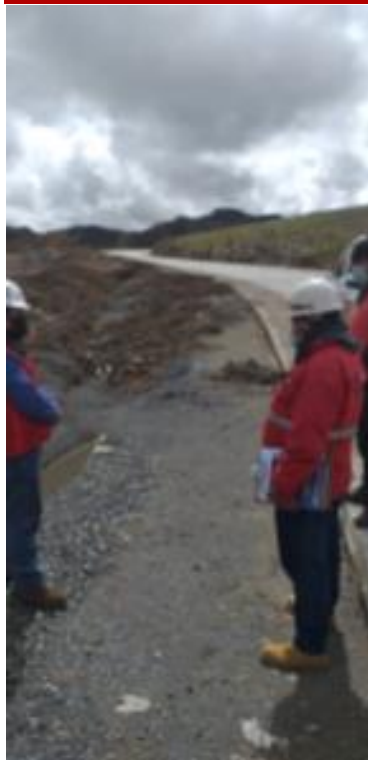
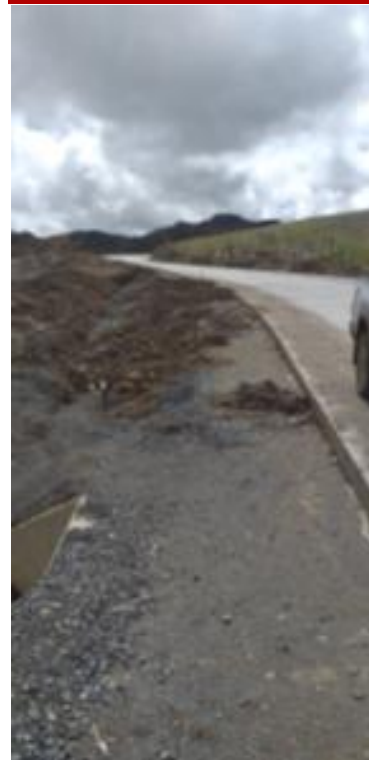
PROGRESIVA KM. 175+720

VISITA DE SEGUIMIENTO Y MONITOREO AL TRAMO I: EVALUACION DE SECTORES DME 12 Y DME 13 DEL TRAMO II

En la progresiva Km. 175+720 se realiza visita de seguimiento y monitoreo al tramo I, Se visita la zona donde la Contratista del tramo 2 ha realizado trabajos al borde izquierdo de la vía en los DME 12 Y DME 13 perteneciente al tramo 2 , Donde se invito al Ing, Manuel Trejo para participarle los problemas que esta ocasionando el abandono de la construcción de subdrenajes en el sector por parte del CONSORCIO CARRETERO DEL PERU, se le participo todos los problemas para que se lo comunique a la Supervisión y Contratista del tramo 2, esta visita de realizo junto con el representante de PROVIAS NACIONAL -PACRI Y el propietario del sector. Se espera la llegada de los representantes de la contratista y supervisión del tramo 1

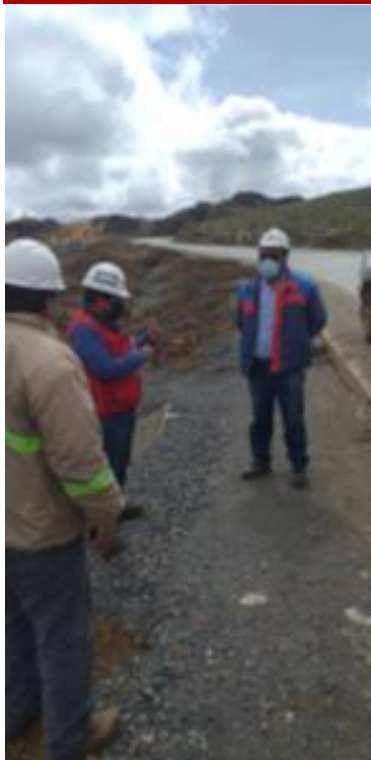
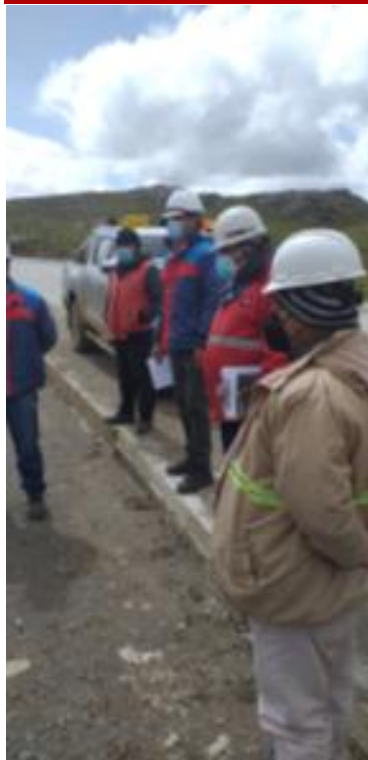
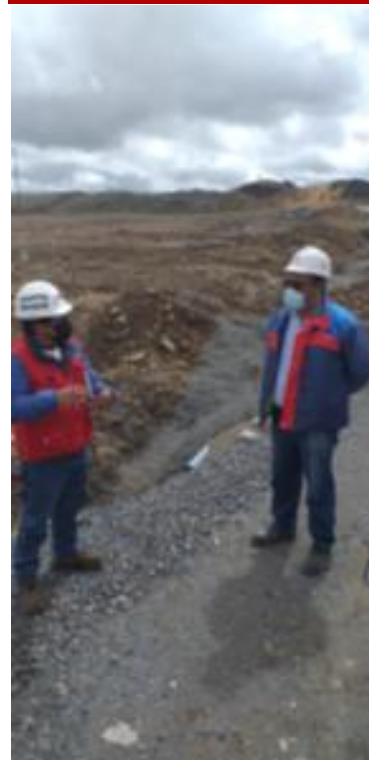
PROGRESIVA KM. 175+720

VISITA DE SEGUIMIENTO Y MONITOREO AL TRAMO I: EVALUACION DE SECTORES DME 12 Y DME 13 DEL TRAMO II

En la progresiva Km. 175+720 se realiza visita de seguimiento y monitoreo al tramo I, Se visita la zona donde la Contratista del tramo 2 ha realizado trabajos al borde izquierdo de la vía en los DME 12 Y DME 13 perteneciente al tramo 2 , Donde se invito al Ing, Manuel Trejo para participarle los problemas que esta ocasionando el abandono de la construcción de subdrenajes en el sector por parte del CONSORCIO CARRETERO DEL PERU, se le participo todos los problemas junto con el representante de PROVIAS NACIONAL -PACRI Y Los especialistas de hidrologia y drenaje y control de calidad de la supervisión y especialista de puentes y obras de arte que han realizado un informe completo de la situación.

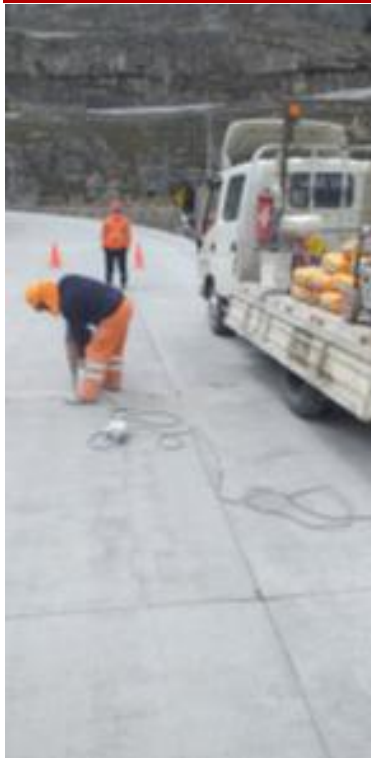
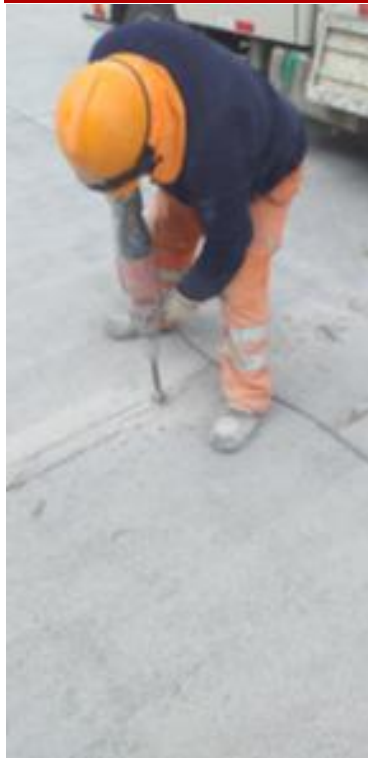
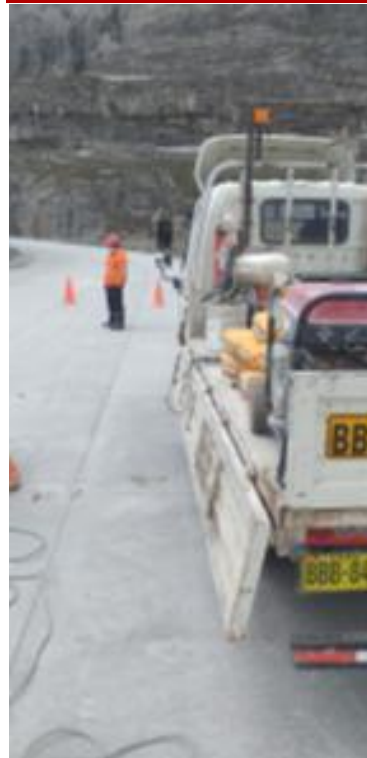
PROGRESIVA KM: 162+500

VISITA DE SEGUIMIENTO Y MONITOREO AL TRAMO I: REPARACION DE PAVIMENTO DE CONCRETO

En la progresiva Km. 162+500 se realiza la demolición y reparación de secciones de pavimentos de concreto , Donde se utiliza equipo menor de demolición, compresor y herramientas menores, trabajan: 1 capataz, 2 obreros

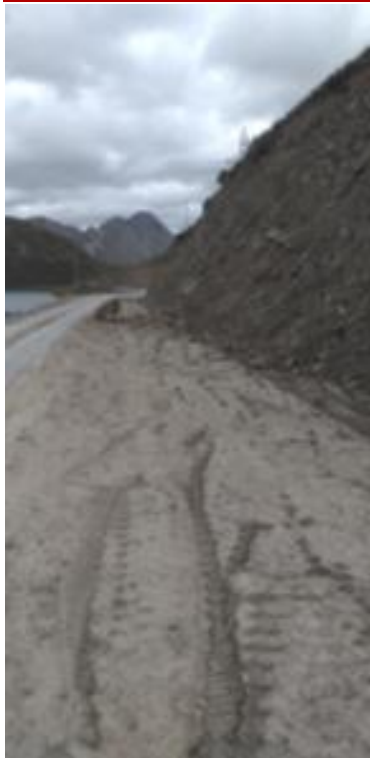
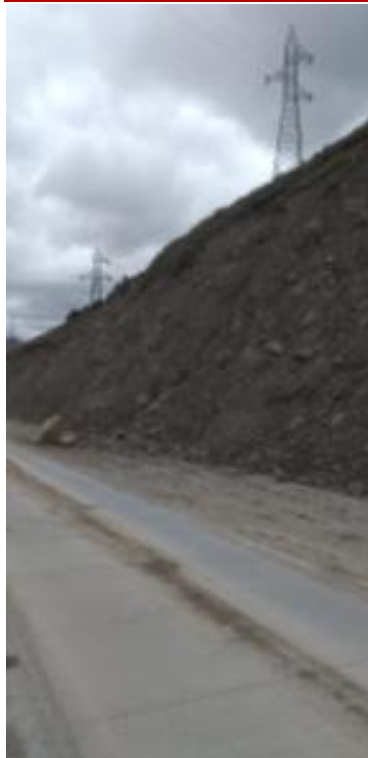
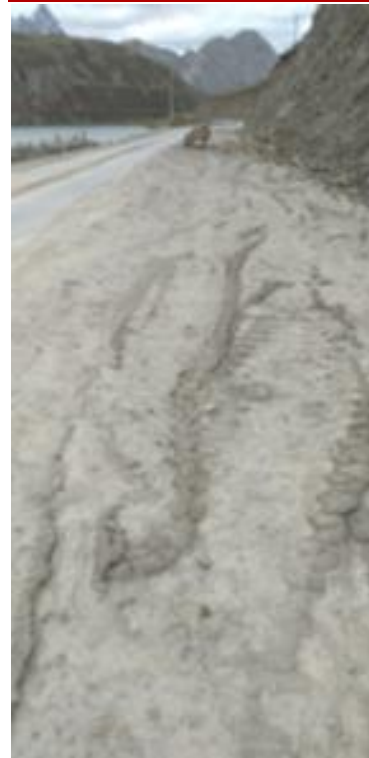
PROGRESIVA KM. 160+070

VISITA DE SEGUIMIENTO Y MONITOREO DEL TRAMO I: DERRUMBE OCURRIDO

En la progresiva KM. 160+070 se realiza visita de seguimiento y monitoreo al tramo I, se verifica un derrumbe ocurrido ( caída de rocas) que invade parte de la calzada de concreto, Se requiere la limpieza y remoción del mismo

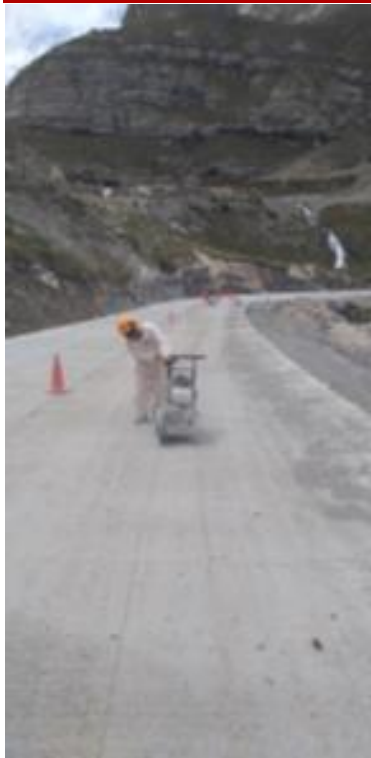
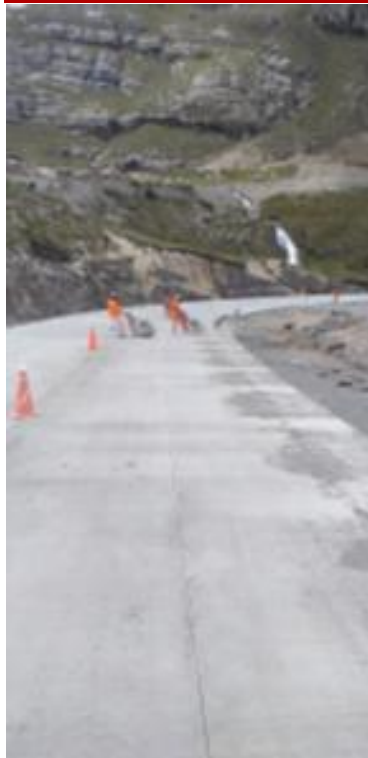
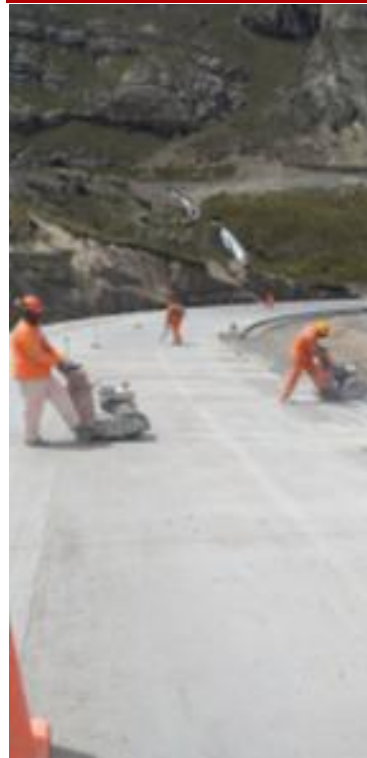
PROGRESIVA KM. 153+900 AL KM. 154+000

VISITA DE SEGUIMIENTO Y MONITOREO AL TRAMO I: CORTE Y SELLADO DE JUNTAS EN EL PAVIMENTO DE CONCRETO

En las progresivas Km. 153+900 al Km. 154+000 se continua con el corte de juntas para la colocación de drizas y el sellado de juntas, Se utiliza 3 cortadoras, 1 soplador, trabajan: 1 capataz, 4 operarios, 4 obreros, 2 vigías

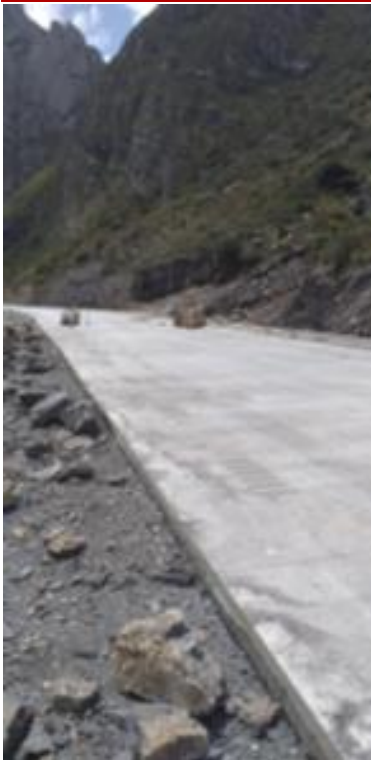
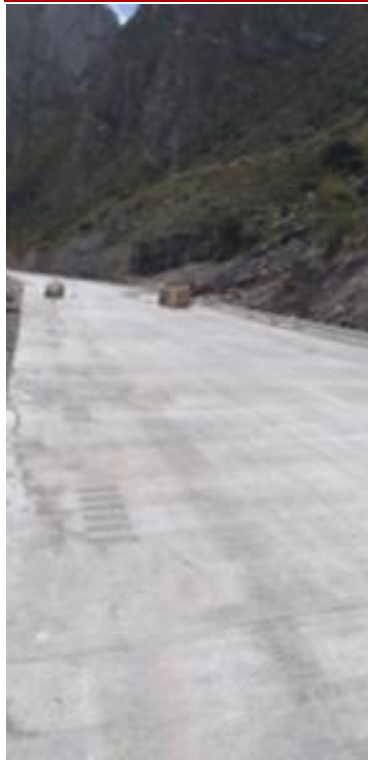
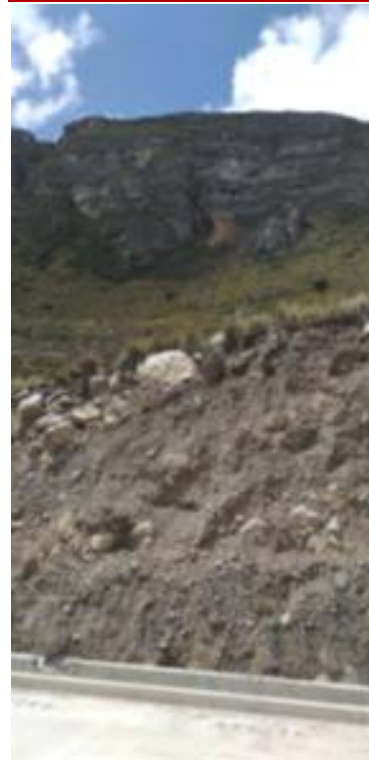
PROGRESIVA KM. 149+580

VISITA DE SEGUIMIENTO Y MONITOREO DEL TRAMO I: DERRUMBE OCURRIDO

En la progresiva KM. 149+580 se realiza visita de seguimiento y monitoreo al tramo I, se verifica un derrumbe ocurrido (caída de rocas) que invade parte de la calzada de concreto, Se requiere la limpieza y remoción del mismo

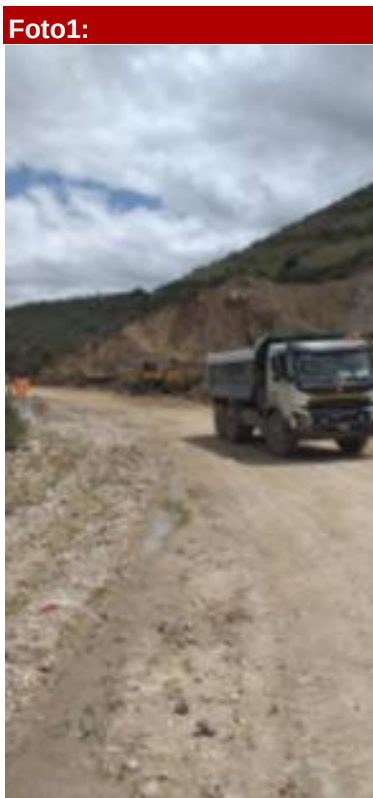
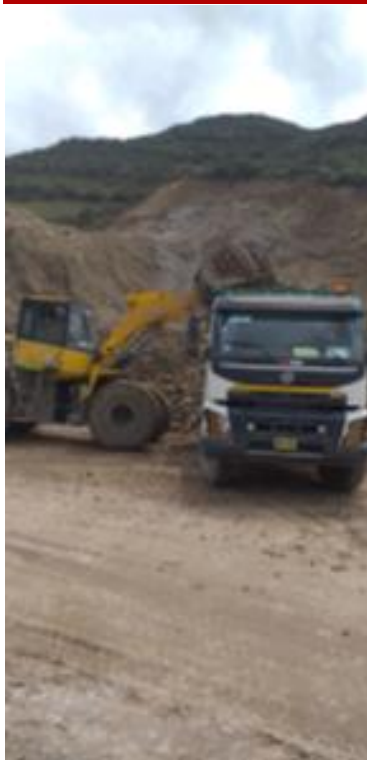
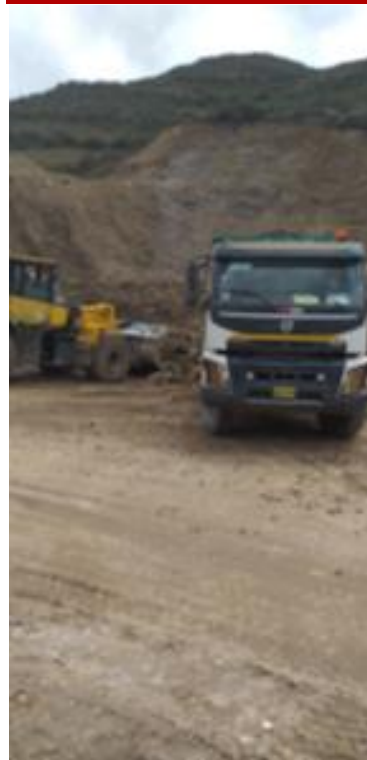
PROGRESIVA KM. 138+730 RAMAL

700.0 TRANSPORTES 700.H TRANSPORTE DE ELIMINACION DE MATERIAL A DME PARA DISTANCIAS &gt; 1 KMS

En la progresiva Km. 138+730 Se realiza en el ramal, la carga y el transporte de eliminación de material hacia el DME 4. Se utiliza 1 Cargador frontal para la carga del material y 7 volquetes, para el transporte del material. trabajan: 1 capataz, 1 operador, 7 choferes, 2 vigias

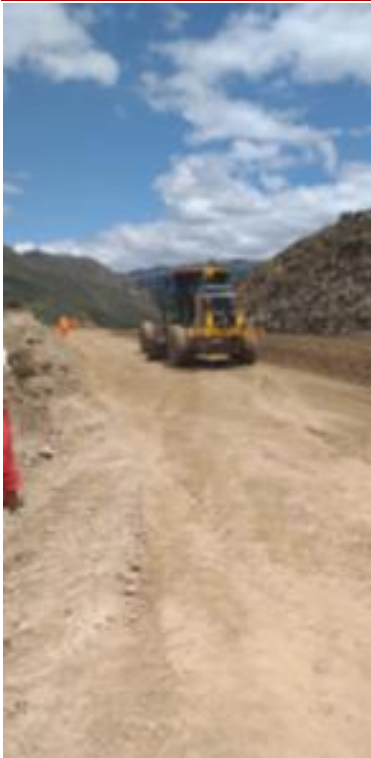
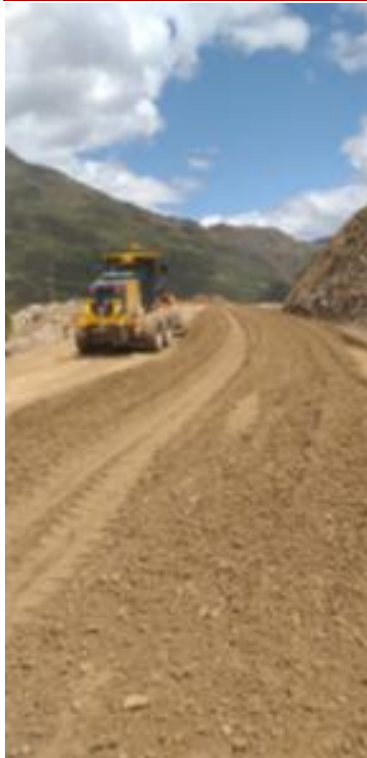
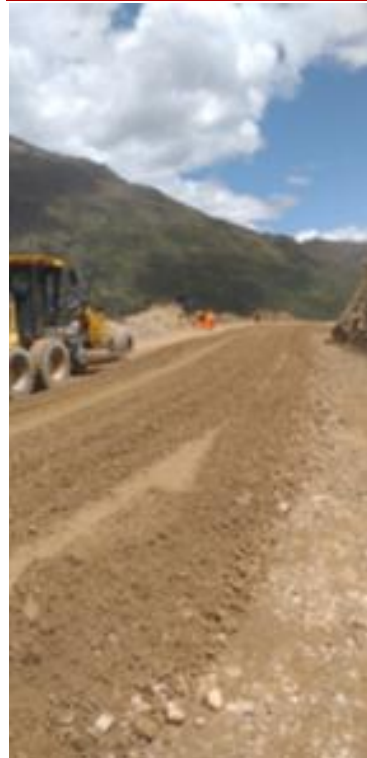
PROGRESIVA KM. 138+580 AL KM. 138+680  
VISITA DE SEGUIMIENTO Y MONITOREO EN EL RAMAL DEL TRAMO I:  
CONFORMACIÓN DE TERRAPLENES  
200.0 MOVIMIENTO DE TIERRAS  
210.A CONFORMACION DE TERRAPLENES

En la progresiva Km. 138+580 AL km. 138+680 del ramal del tramo I, se realiza el transporte proveniente de la cantera bellaluz, hacia el RAMAL para iniciar con la conformación de terraplenes Se utiliza 1 motoniveladora y 1 compactadora de rodillo. 1 camión cisterna, trabajan: 1 capataz, 2 operadores, 1 chofer, 4 obreros, 1 topógrafo, 2 vigías

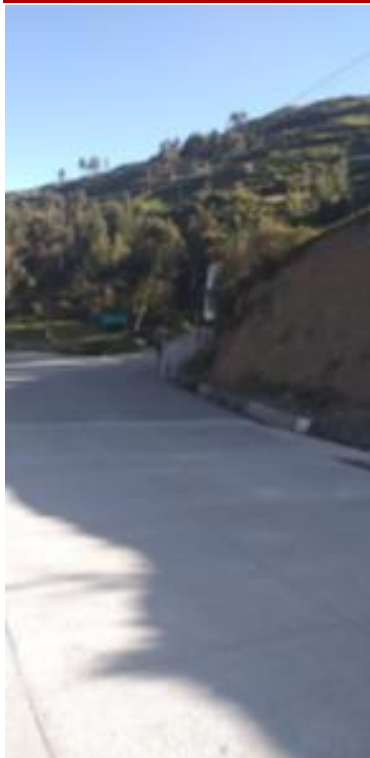
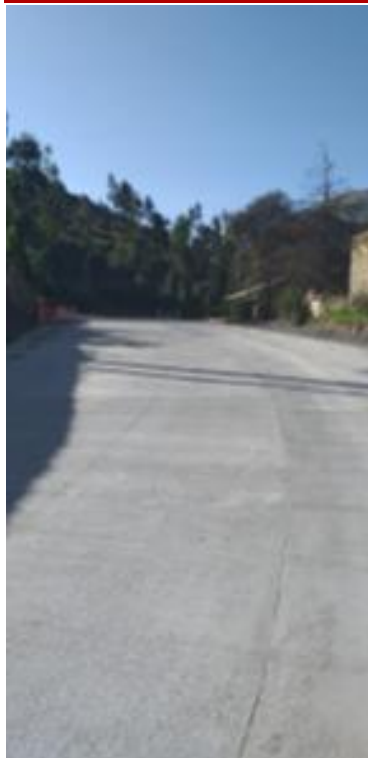
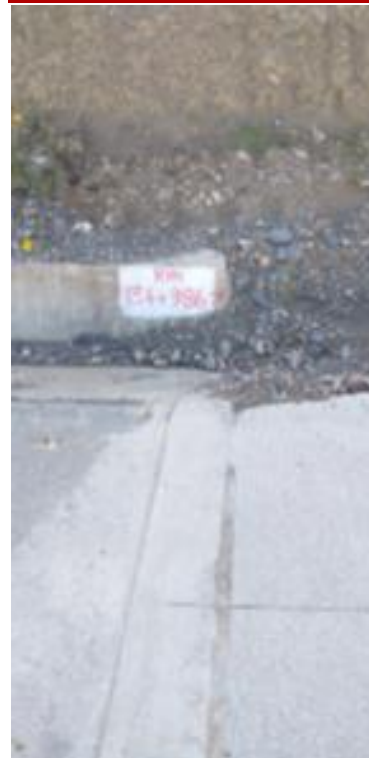
PROGRESIVA KM. 134+986

VISITA DE SEGUIMIENTO Y MONITOREO AL INICIO DEL TRAMO I: ENTRADA POBLADO DE OYON. VIA PRINCIPAL

En la progresiva Km. 134+986, En la entrada del poblado de Oyón, se realiza la visita de seguimiento y monitoreo en el inicio de la vía en el tramo I, el tiempo de hoy es despejado, y soleado en la mañana y con chubascos en horas de la tarde, no hay actividades en esta zona.
