BITACORA ELECTRÓNICA DE OBRA

Confirma Bitacora:	Nro Informe:	Fecha Informe:	Nombre De La Obra:	Personal Encargado:
Si	065-2022 - MTC /20.9 -lgm	02 - 04 - 2022	HUANUCO - HUALLANCA (T1)	LUZMILA GUERRA MOTTA

OBRA: CONSERVACIÓN POR NIVELES DE SERVICIO, OPERACIÓN DEL CORREDOR VIAL HUÁNUCO – LA UNIÓN – HUALLANCA DV. ANTAMINA/ EMP. PE-3N (TINGO CHICO) – NUEVAS FLORES – LLATA – ANTAMINA – TRAMO I
 CONTRATISTA: CHINA RAILWAY 20 BUREAU GROUP CORPORATION
 SUPERVISOR: CONSORCIO SUPERVISOR LOUIS BERGER - HOB

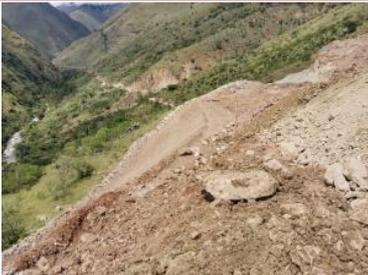
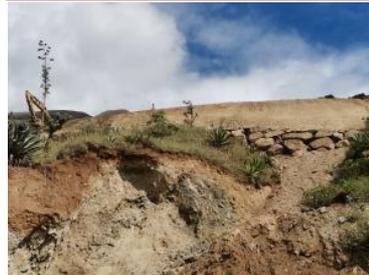
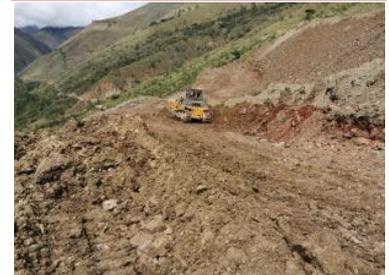
Progresiva: km 14+300F- DME
900PROTECCIÓN AMBIENTAL
910PROGRAMA DE ABANDONO DE OBRA
901.ADisposición y conformación de depósitos de material excedente
600OBRAS COMPLEMENTARIAS (VARIACIÓN N° 12)
603.B.1Dique de roca acomodada

Personal aproximado verificado en campo: 1 Capataz, 1 Operario, 1 Oficial, 3 Ayudante y 2 Vigía.

Equipos aproximados verificados en campo: 1 Tractor sobre oruga y 1 Excavadora sobre oruga con sus respectivos operadores.

Se verifica que se viene disponiendo material excedente producto de los movimientos de tierras – explanaciones, que se vienen realizando en el km 16+200 al km 16+400 aproximadamente.

La Autoridad Supervisora de la DGAAM en supervisión realizada entre el 7 al 12 de marzo de 2022, verifico que dicha área no se encuentra autorizada para uso de DME por parte de la Autoridad Competente, a lo que el Contratista refirió que lo estaba utilizando por necesidad de obra, ya que no cuenta con Áreas suficientes para disposición de material excedente, comprometiéndose a incorporar medidas de Cierre para el presente Área Auxiliar hasta el 30.04.2022.

Del panel fotográfico n° 1, Se sugirió al Contratista el cumplimiento de sus compromisos asumidos con la DGAAM.

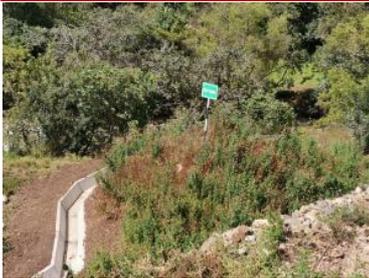
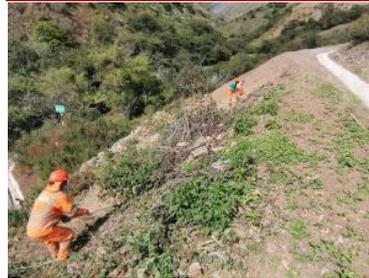
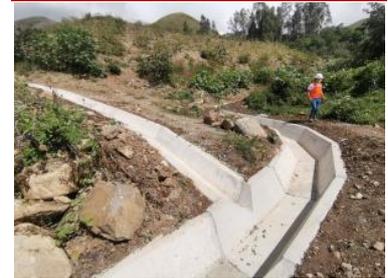
Progresiva: km 14+000B- DME
900PROTECCIÓN AMBIENTAL
910PROGRAMA DE ABANDONO DE OBRA
901.B2Reposición de Top Soil DE DME
902.ARevegetación de áreas auxiliares

- 2 Personal aproximado verificado en campo: 1 Capataz y 3 Ayudante.
Equipos aproximados verificados en campo: Ninguno
Actividades verificadas por personal profesional, técnico y auxiliar del CR20 y del Consorcio HOB. Se sugirió el control adecuado de los procesos constructivos al Consorcio HOB, a fin de garantizar la calidad y durabilidad de la obra. Así como el cumplimiento de los protocolos de seguridad y salud en el trabajo para la actividad y la adecuada disposición de residuos a fin de su posterior transporte.

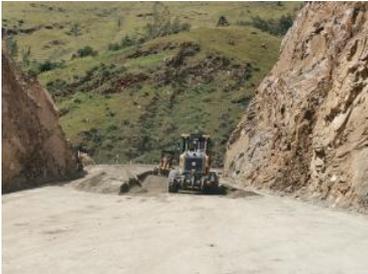
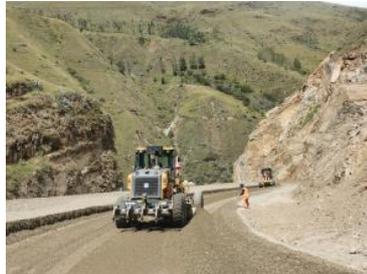
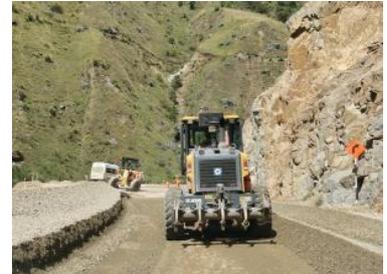
Progresiva: km 15+450 al km 16+000 aproximadamente
400.PAVIMENTOS
400.ACAPAS ANTICONTAMINANTES SUBBASES Y BASES
402.ASub base Granular
403.ABase Granular

Personal aproximado verificado en campo: 2 Capataz, 6 personal de piso y 3 vigías, además de personal de topografía conformado por 1 topógrafo y 3 ayudantes.
Equipos aproximados verificados en campo: 2 Motoniveladora, 2 Rodillo, 1 Camión Cisterna de Agua, 1 Retroexcavadora y 2 Volquetes con sus respectivos operadores.
Actividades verificadas por personal profesional, técnico y auxiliar del CR20 y del Consorcio HOB. Se sugirió el control adecuado de los procesos constructivos al Consorcio HOB, a fin de garantizar la calidad y durabilidad de la obra. Así como el cumplimiento de los protocolos de seguridad y salud en el trabajo para la actividad y la adecuada disposición de residuos a fin de su posterior transporte.

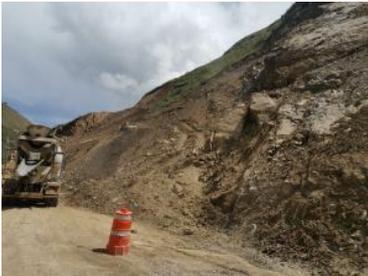
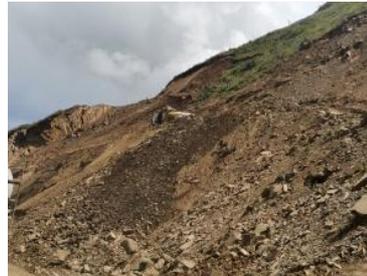
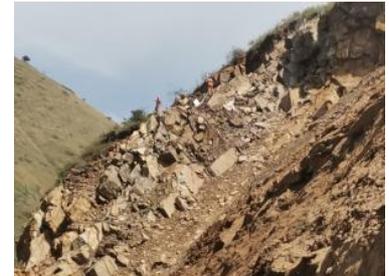
Progresiva: km 16+200 al km 16+400 aproximadamente

Personal aproximado verificado en campo: 1 Capataza, 3 Personal de Piso, 8 Perforistas y 2 Vigia.

Equipos aproximados verificados en campo: 1 Excavadora sobre orugas y 8 volquetes con sus respectivos operadores

Se toma conocimiento que el material excedente producto del movimiento de tierras en proceso es transportado al DME ubicado en el km 14+300F,

Actividades verificadas por personal profesional, técnico y auxiliar del CR20 y del Consorcio HOB. Se sugirió el control adecuado de los procesos constructivos al Consorcio HOB, a fin de garantizar la calidad y durabilidad de la obra. Así como el cumplimiento de los protocolos de seguridad y salud en el trabajo para la actividad y la adecuada disposición de residuos a fin de su posterior transporte.
