BITACORA ELECTRÓNICA DE OBRA

REGISTRO DE LA BITACORA Y FOTO DEL CUADERNO DE OBRA

NUMERO DE INFORME No. 0070

OBRA: MEJORAMIENTO DE LA CARRETERA OYON - AMBO TRAMO I: OYON - DESVIO CERRO DE PASCO- VIA PRINCIPAL KM. 134+977.92 AL KM. 181+000 Y RAMAL KM. 136+780 A KM. 139+698.19

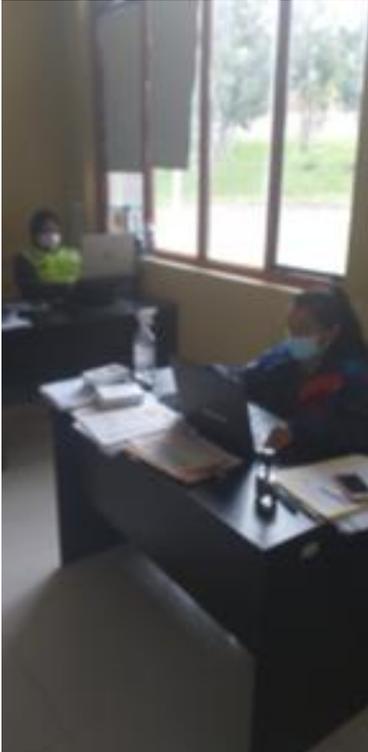
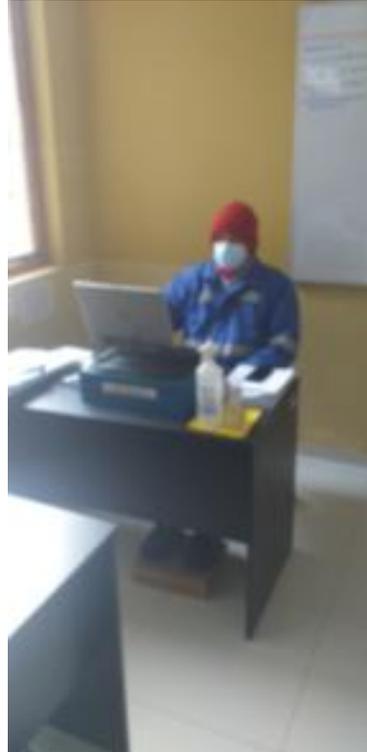
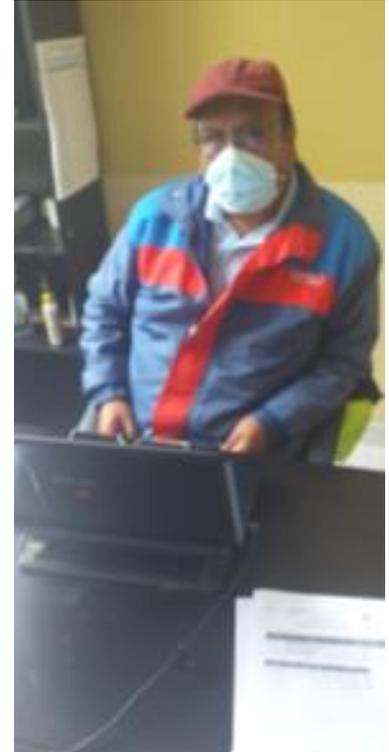
ENTRADA POBLADO OYON- URPAY
VISITA DE SEGUIMIENTO Y MONITOREO AL CAMPAMENTO DE LA CONTRATISTA:
VERIFICACION DE RECURSOS

En la entrada del poblado de Oyón, en el sector Urpay, se ubica el campamento de la Contratista CONSORCIO VIAL AMBO, donde se visita con la finalidad de verificar los recursos humanos insitu, donde se verifica la presencia del personal especialista contractual: Ing. Renato Oscar Guerrero,(especialista Seguridad) Ing. Giancarlo Alfonzo Gonzalez,(especialista en Control de Calidad) , Ing. Freddy Marca (especialista de Puentes y obras de arte). Hoy no se logro acceso al cuaderno de obra.

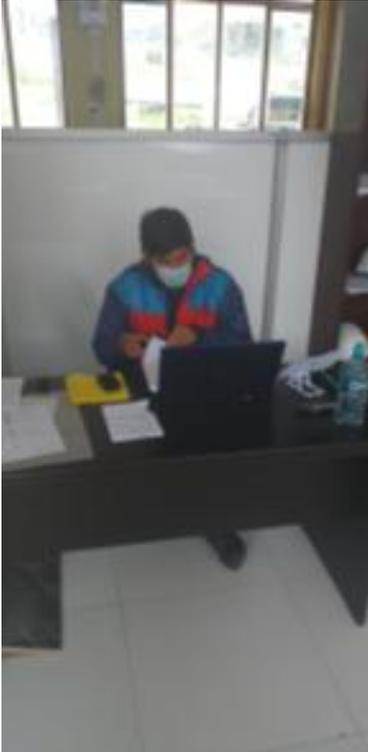
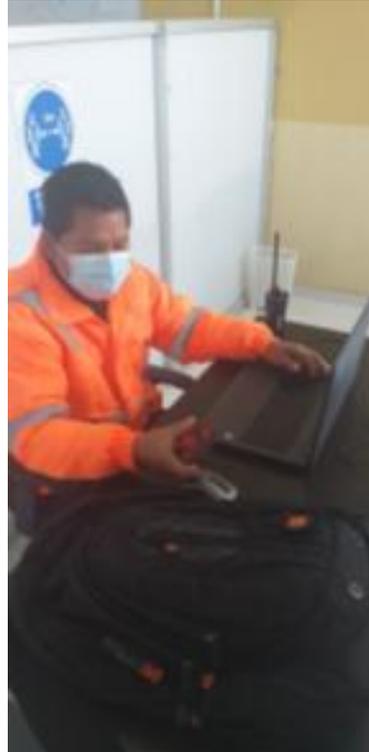
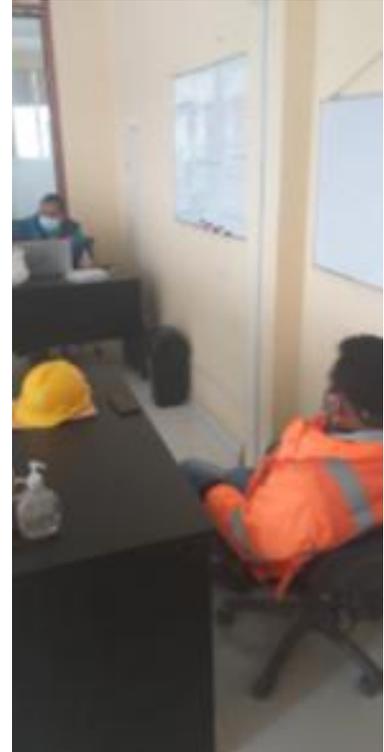
ENTRADA POBLADO OYON- URPAY

En la entrada del poblado de Oyón, en el sector Urpay, se ubica el campamento de la Contratista CONSORCIO VIAL AMBO, donde se visita con la finalidad de verificar los recursos humanos insitu, donde se verifica la presencia del personal técnico de la Contratista . Hoy no se logro acceso al cuaderno de obra.

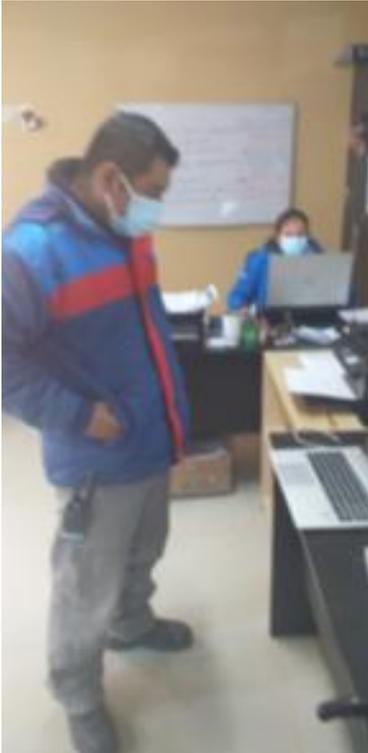
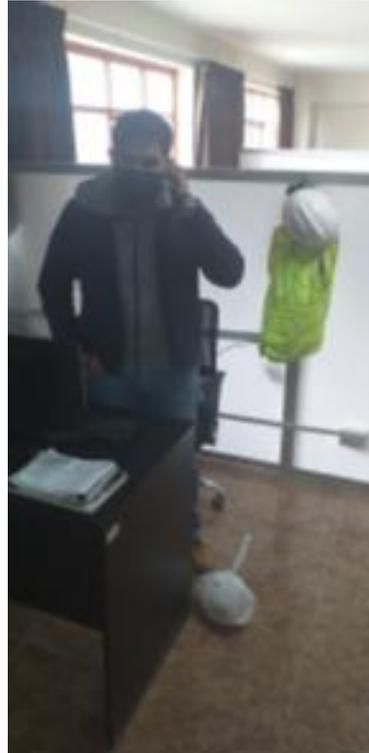
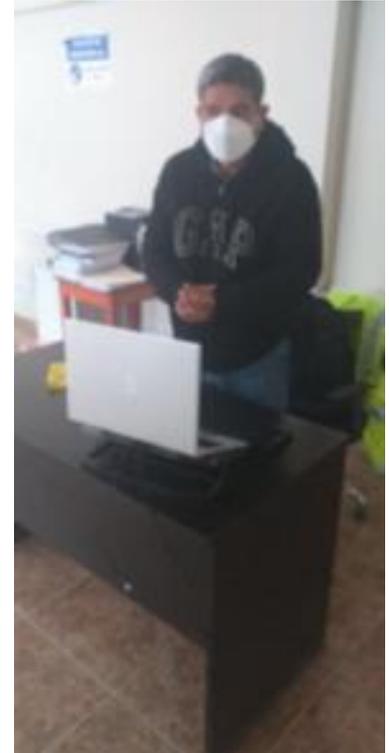
ENTRADA POBLADO OYON- URPAY
VISITA DE SEGUIMIENTO Y MONITOREO AL CAMPAMENTO DE LA CONTRATISTA:
VERIFICACION DE RECURSOS

En la entrada del poblado de Oyón, en el sector Urpay, se ubica el campamento de la Contratista CONSORCIO VIAL AMBO, donde se visita con la finalidad de verificar los recursos humanos insitu, donde se verifica la presencia del personal especialista contractual: Ing. Pierre Cardenas Ushiñahua,(especialista ambiental) Ing. Juan Carlos Pácco Huamán,(especialista en trazo y topografía) , Ing. Juan carlos Castro Paz (especialista de metrados y valorizaciones). Hoy no se logro acceso al cuaderno de obra.

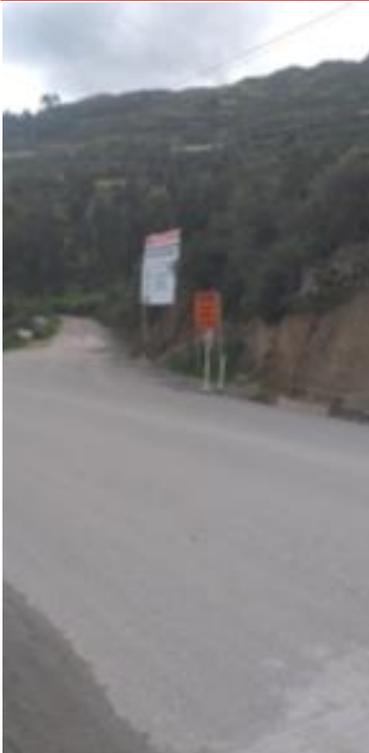
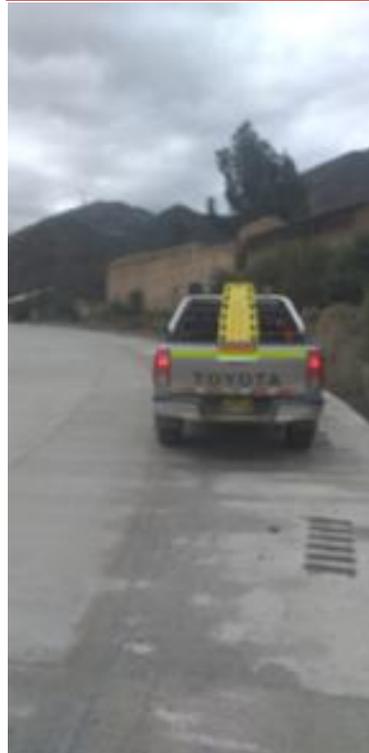
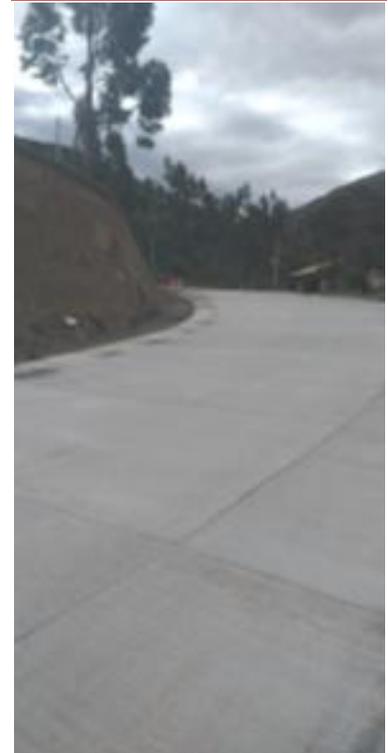
PROGRESIVA KM. 134+986

En la progresiva Km. 134+986, En la entrada del poblado de Oyón, se realiza la visita de seguimiento y monitoreo en el inicio de la vía en el tramo I, el tiempo de hoy es despejado, y soleado en la mañana y con chubascos dispersos en horas de la tarde, no hay actividades en esta zona.

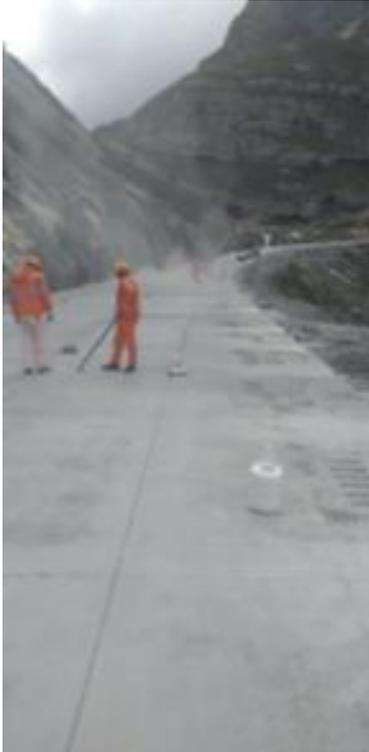
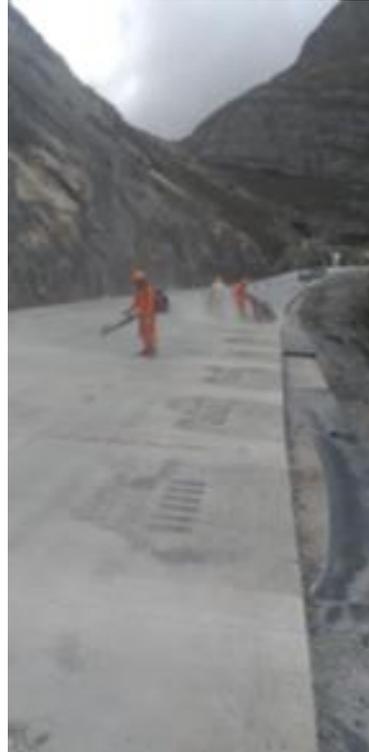
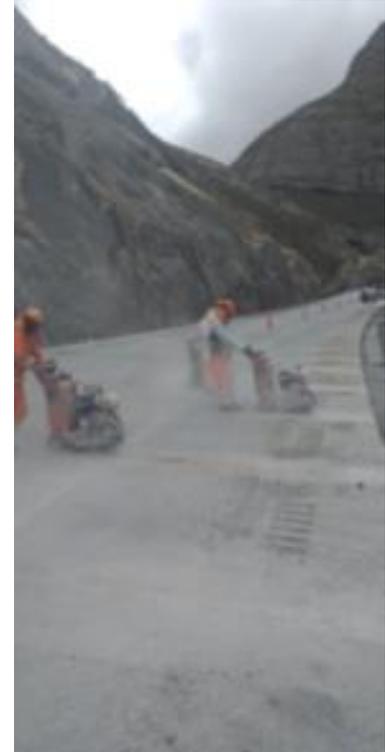
PROGRESIVA KM. 154+360 AL KM. 154+400
VISITA DE SEGUIMIENTO Y MONITOREO AL TRAMO I: CORTE Y SELLADO DE
JUNTAS EN EL PAVIMENTO DE CONCRETO

En las progresivas Km. 154+360 al Km. 154+400 se continua con el corte de juntas para la colocación de drizas y el sellado de juntas, Se utiliza 3 cortadoras, 1 soplador, trabajan: 1 capataz, 4 operarios, 4 obreros, 2 vigías

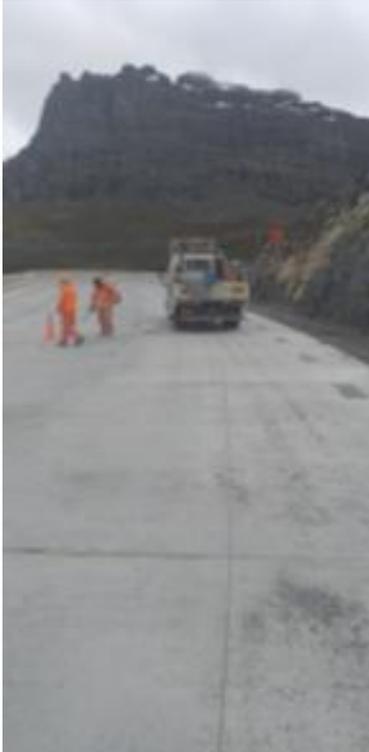
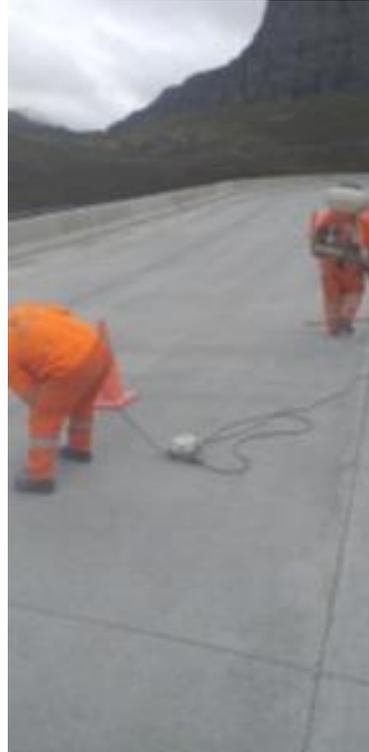
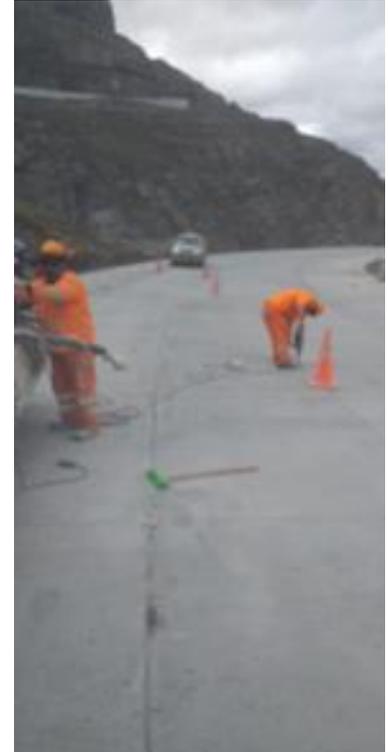
PROGRESIVA KM: 162+780

En la progresiva Km. 162+780 se realiza la demolición y reparación de secciones de pavimentos de concreto , Donde se utiliza equipo menor de demolición, compresor y herramientas menores, trabajan: 1 capataz, 2 obreros

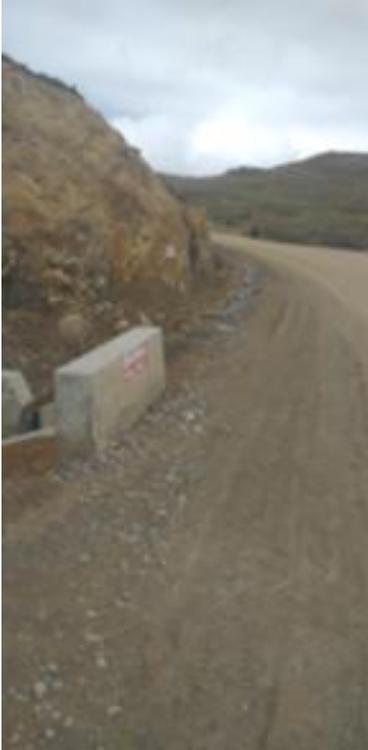
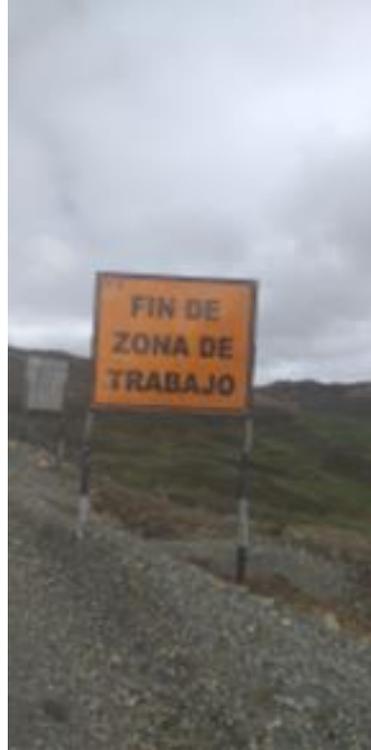
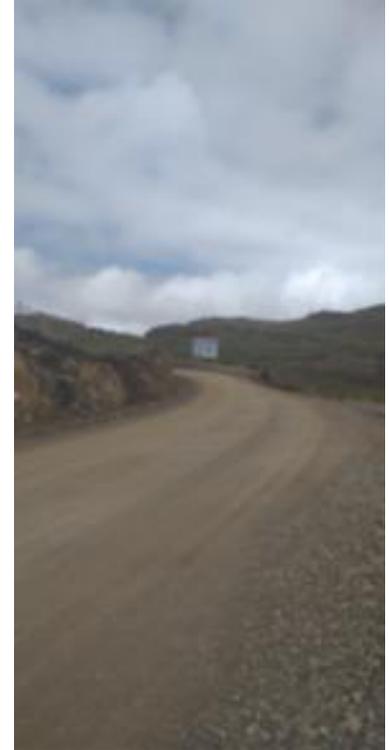
PROGRESIVA KM. 181+000

En la progresiva Km. 181+000 se realiza visita de seguimiento y monitoreo hasta el final del tramo I, desvio cerro de Pasco. el clima es despejado con chubascos dispersos en horas de la tarde, la superficie de la plataforma continua saturada

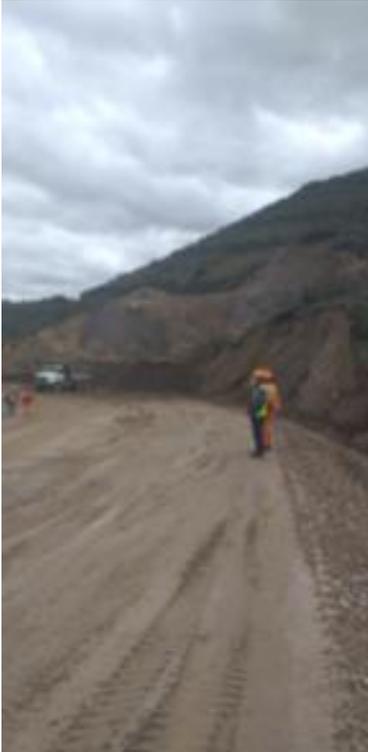
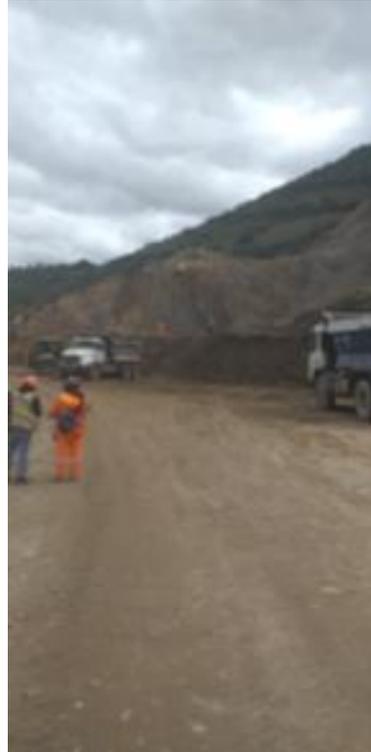
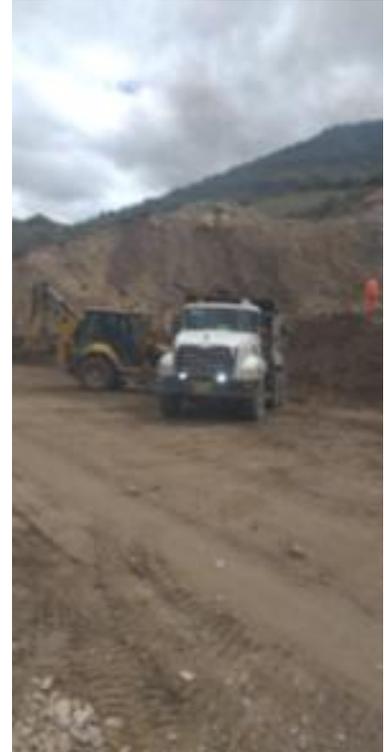
PROGRESIVA KM. 138+700 A KM. 138+747 RAMAL
700.0 TRANSPORTES 700.H TRANSPORTE DE ELIMINACION DE MATERIAL A
DME, PARA DISTANCIAS > 1 KMS

En la progresiva Km. 138+700 a Km. 138+747 Se realiza en el ramal, la carga y el transporte de eliminación de material hacia el DME 4. Se utiliza 1 Retroexcavadora para la carga del material y 7 volquetes, para el transporte del material. trabajan: 1 capataz, 1 operador, 7 choferes, 2 vigias

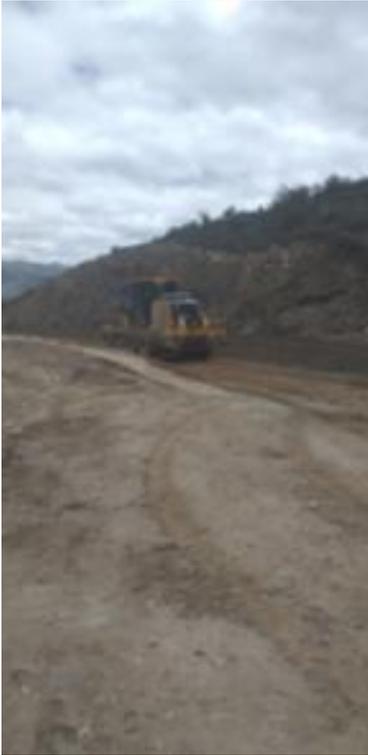
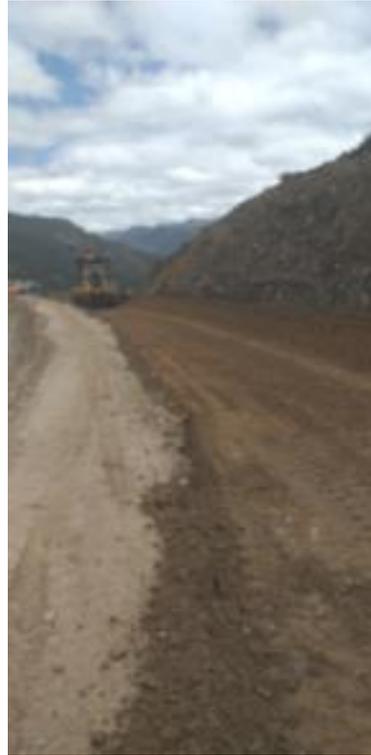
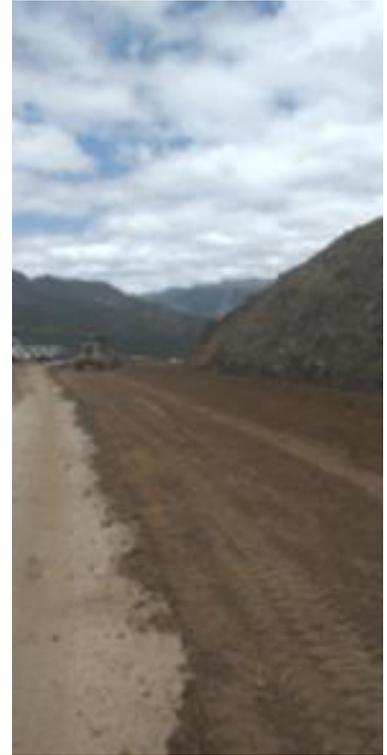
PROGRESIVA KM. 138+580 AL KM. 138+680
VISITA DE SEGUIMIENTO Y MONITOREO EN EL RAMAL DEL TRAMO I:
CONFORMACIÓN DE TERRAPLENES
200.0 MOVIMIENTO DE TIERRAS
210.A CONFORMACION DE TERRAPLENES

En la progresiva Km. 138+580 AL km. 138+680 del ramal del tramo I, se continua con la conformación de terraplenes, Sr verifica que el material de cantera bellaluz continua saturado, Se utiliza 1 motoniveladora y 1 compactadora de rodillo. 1camión cisterna, trabajan: 1 capataz, 2 operadores, 1 chofer, 4 obreros, 1 topógrafo, 2 vigías

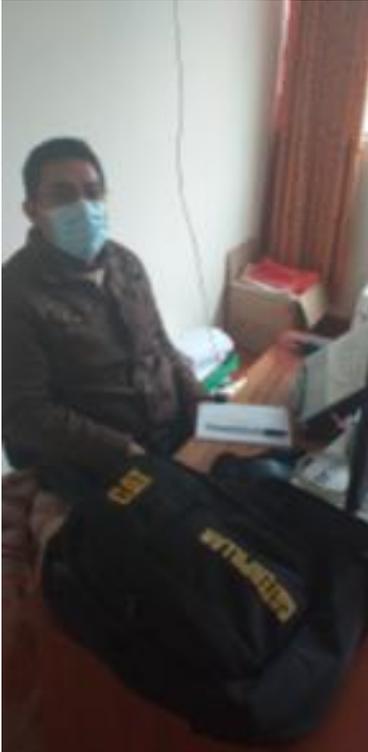
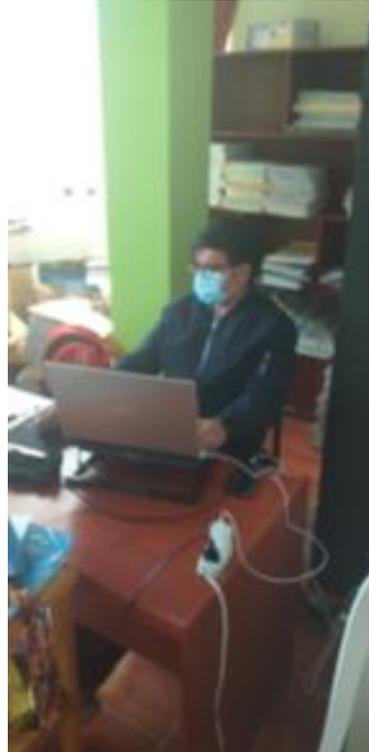
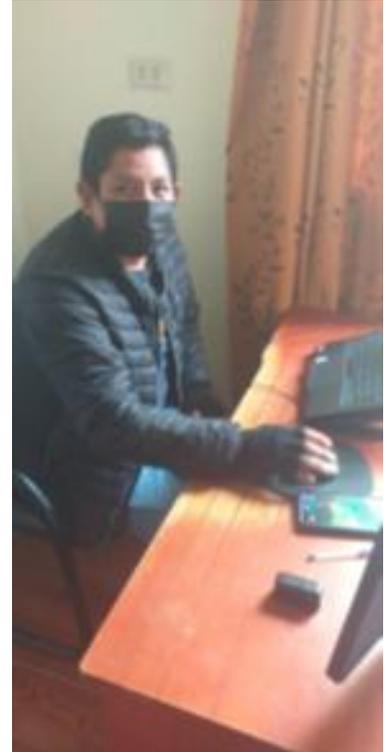
POBLADO DE OYON

En el poblado de Oyón se realiza visita de seguimiento y monitoreo a las oficinas de la Supervisión. donde se verifica al personal contractual de la supervisión, estando presentes en la oficina los especialistas : ing. de metrados y valorizaciones, Ing. especialista en Seguridad y técnicos de la supervisión

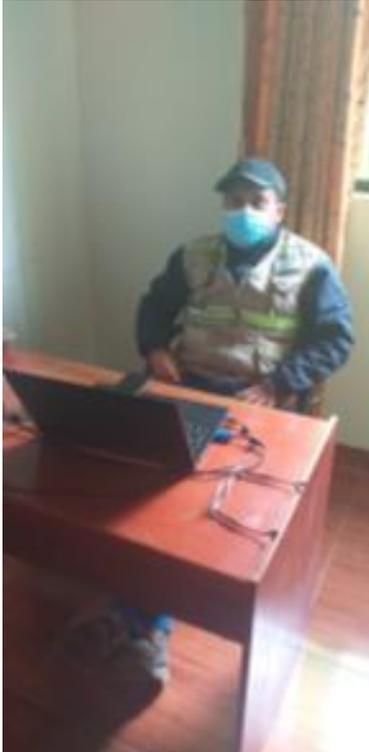
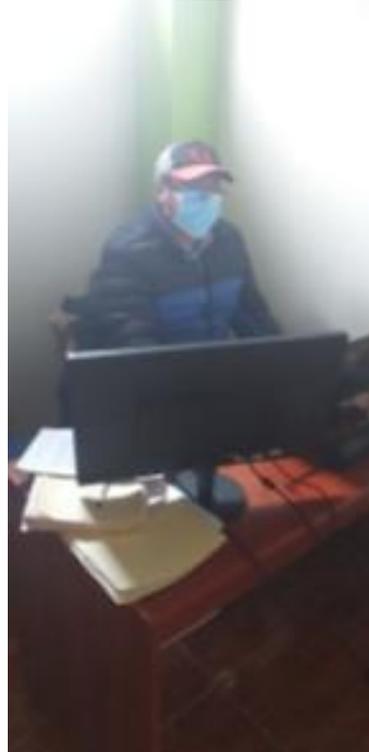
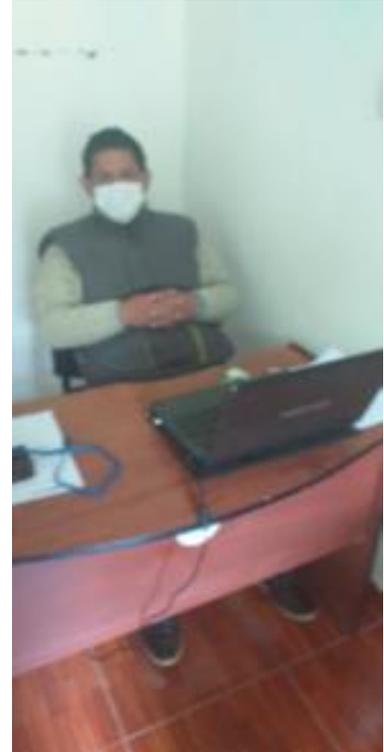
POBLADO DE OYON

En el poblado de Oyón se realiza visita de seguimiento y monitoreo a las oficinas de la Supervisión. donde se verifica al personal contractual de la supervisión, estando presentes en la oficina los especialistas: Ing. especialista de trazo y topografía, ing. especialista de hidrología y obras de drenaje, Ing. especialista de control de calidad.

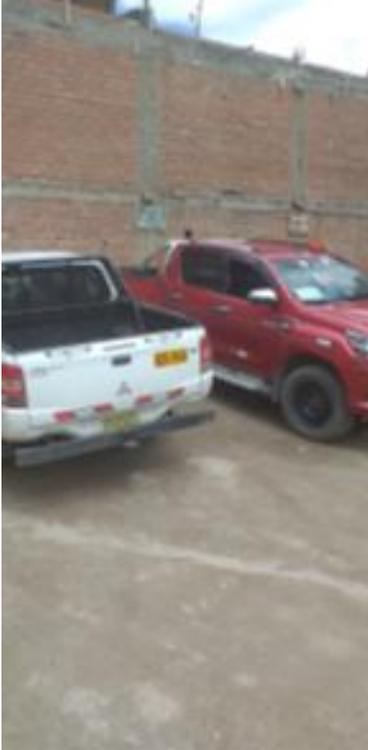
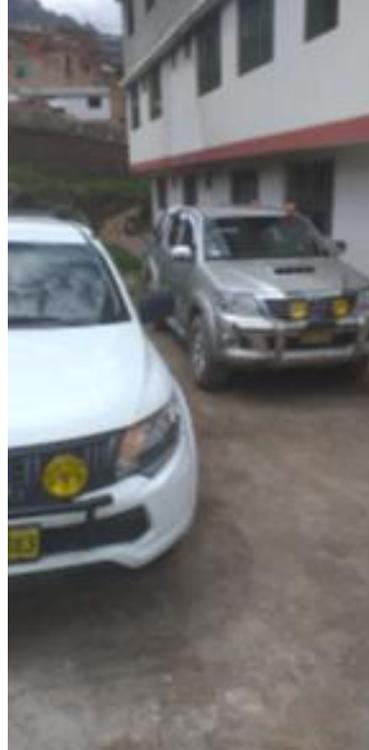
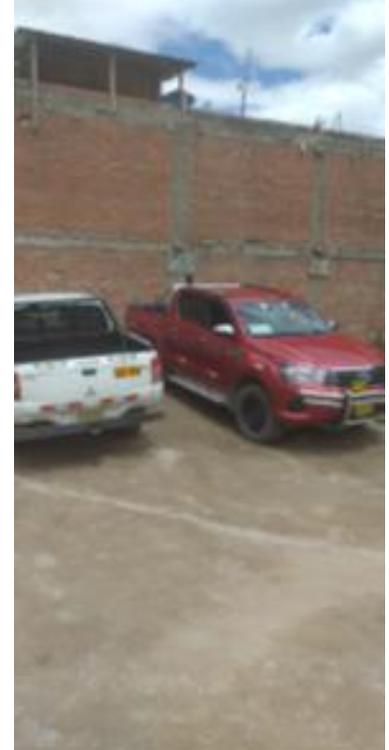
POBLADO DE OYON

En el poblado de Oyón se realiza visita de seguimiento y monitoreo a las oficinas de la Supervisión. donde se verifica la llegada de 4 camionetas 4 x4 de la supervisión con sus respectivos conductores.
